# Zustandsbericht / Minderwertgutachten

| Marke | BMW | Typ / Verkaufsbez. | X3 xDrive20i Aut. |
| Sitzplätze | 5 | Fahrzeug-Ident.-Nr. | WBA25DP000N216180 |

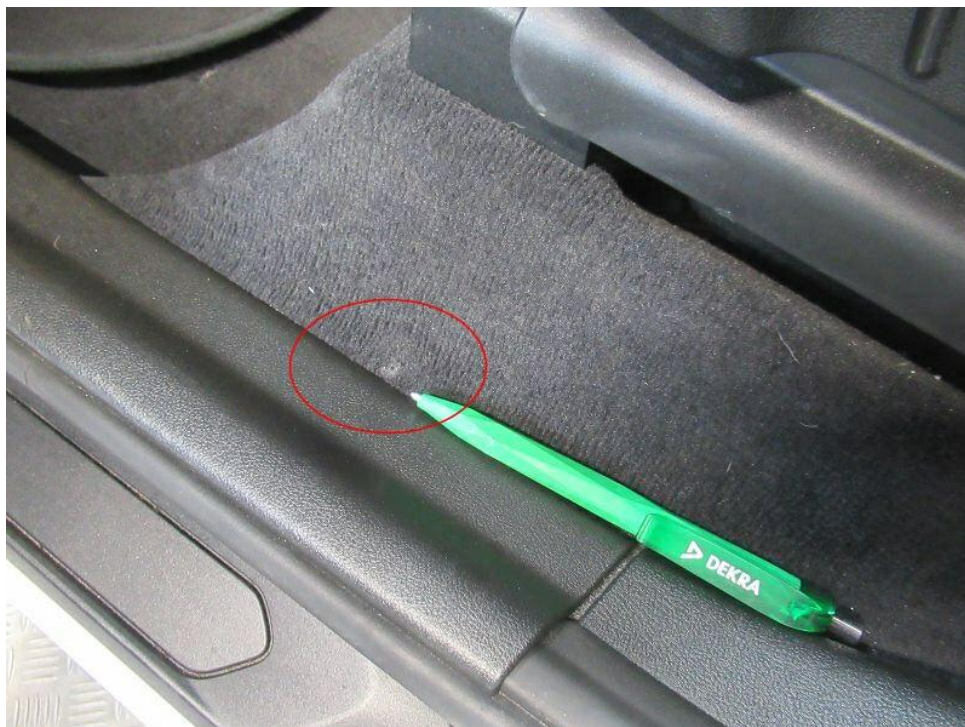
Bild 14 : Bodenbelag vorne, Brandloch, smart repair

1. Nachlackierung Stoßfängerverkleidung  
hinten links: Kl. Lackabplatzung/  
Oberfläche teils etw. matt,  
Staubeinschlüsse; schleifen, polieren
2. Bodenbelag vorne, Brandloch, smart  
repair (Bild 14)
3. Bodenbelag hinten, fleckig, reinigen  
(Bild 15)

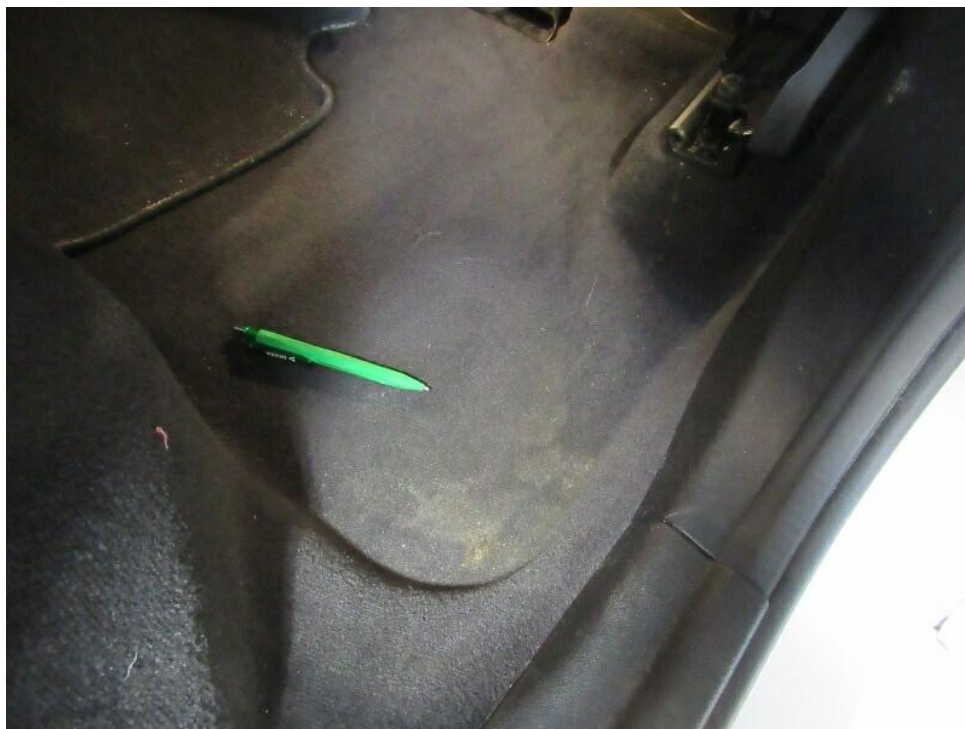
Bild 15 : Bodenbelag hinten, fleckig, reinigen

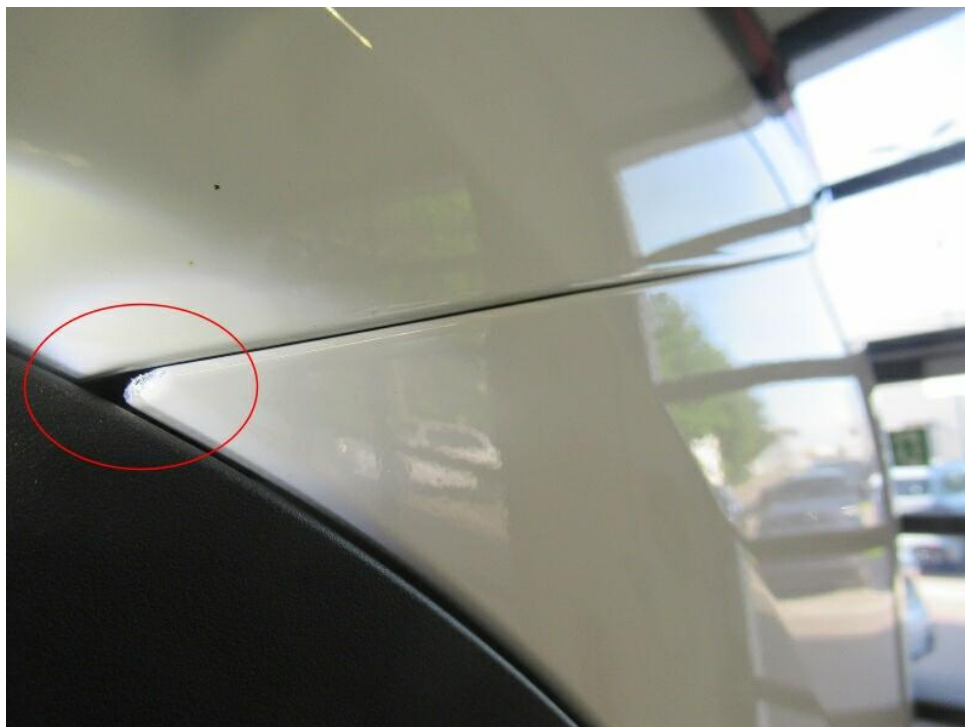
Bild 16 : Nachlackierung Stoßfängerverkleidung hinten links: Kl. Lackabplatzung

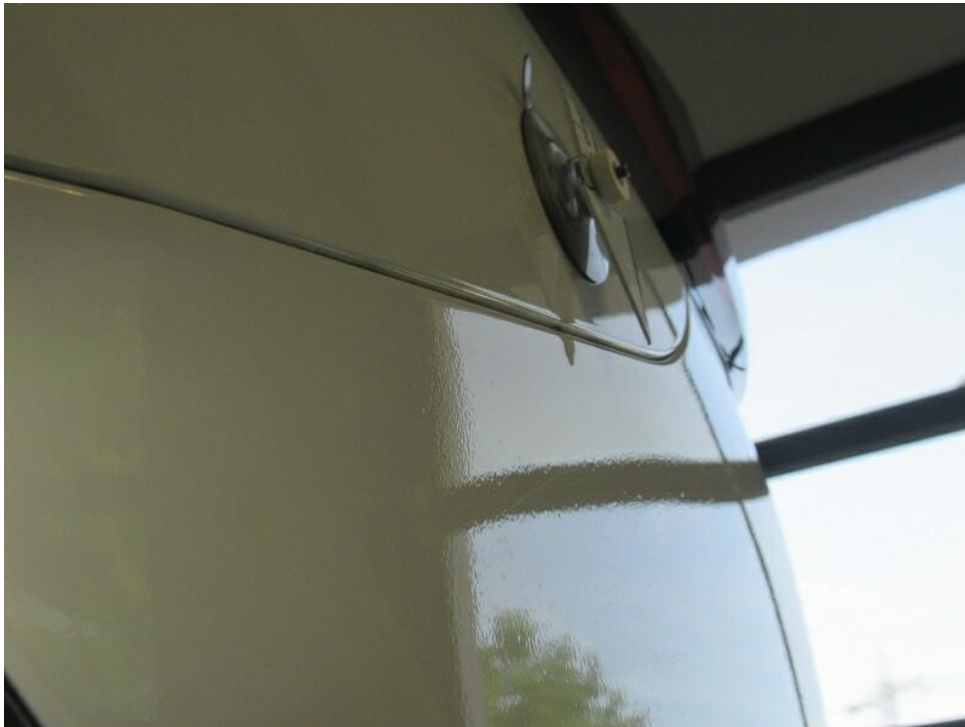
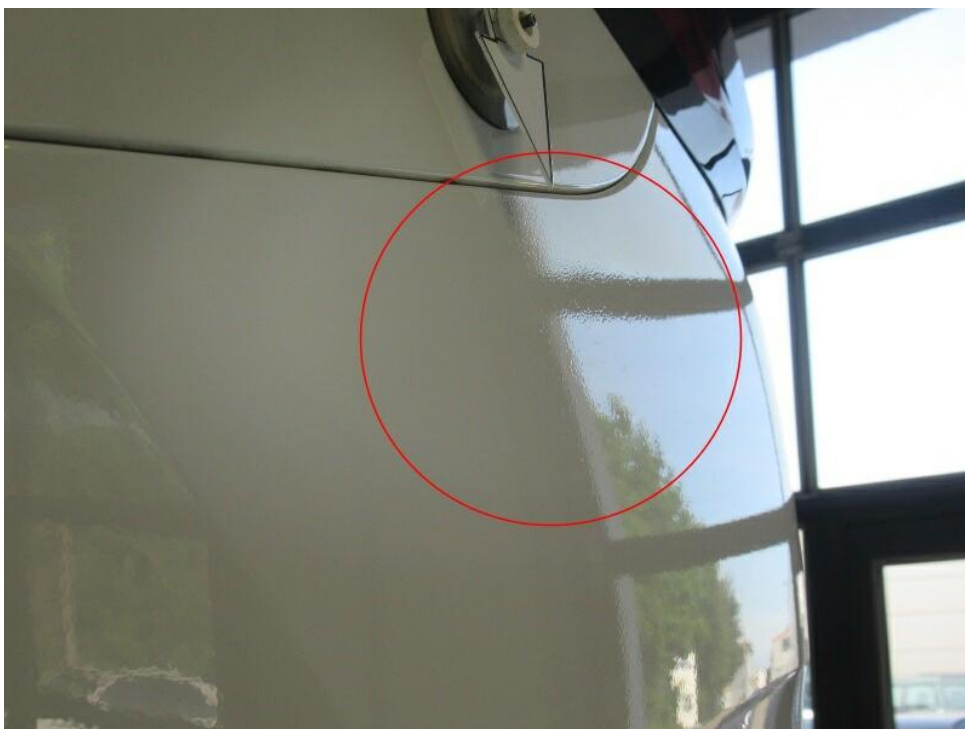
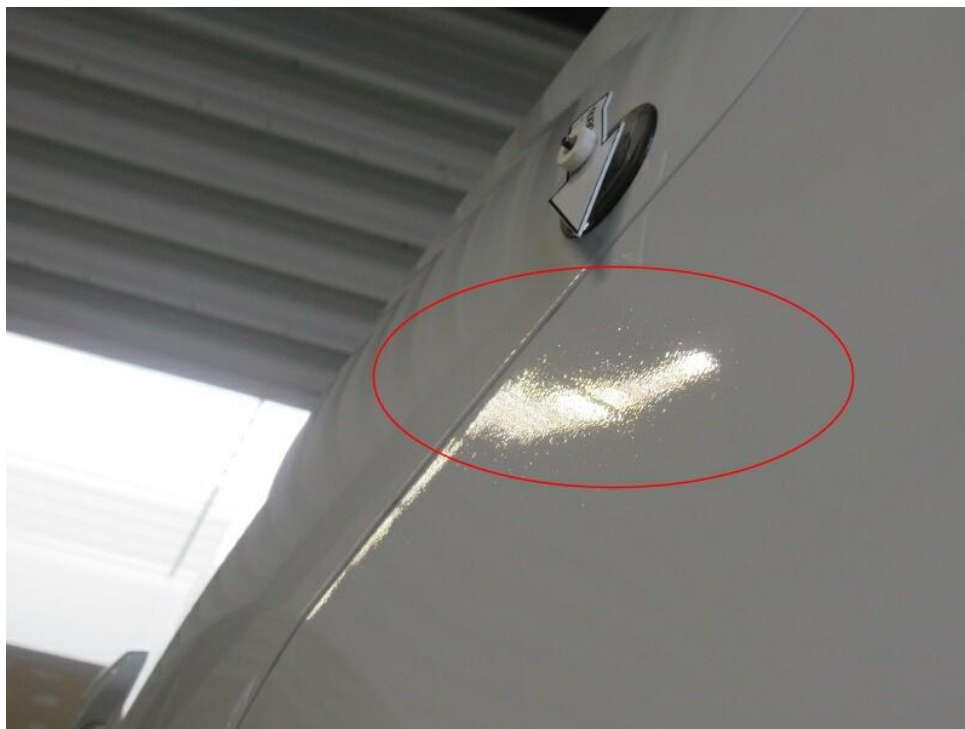
Bild 17 : Nachlackierung Stoßfängerverkleidung hinten links: Oberfläche teils etw. matt, Staubeinschlüsse

Bild 18 : Nachlackierung Stoßfängerverkleidung hinten links: Oberfläche teils etw. matt, Staubeinschlüsse

Bild 19 : Nachlackierung Stoßfängerverkleidung hinten links: Oberfläche teils etw. matt, Staubeinschlüsse

**Ferner Stoßfängerverkleidung hinten nachlackiert.**

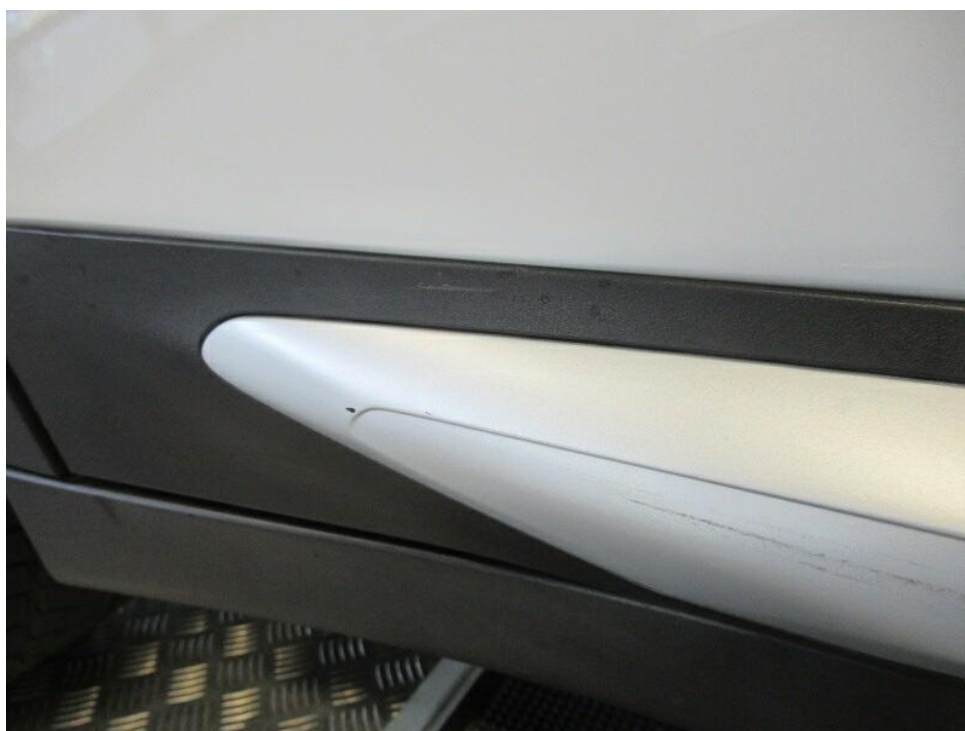
Bild 20 : Tür hinten rechts Schutzleiste unten, zerkratzt, Gebrauchsspur

Tür hinten rechts Schutzleiste unten, zerkratzt,  
Gebrauchsspur (Bild 20)  
Seitenteil hinten rechts Zierleiste, zerkratzt,  
Gebrauchsspur (Bild 21)

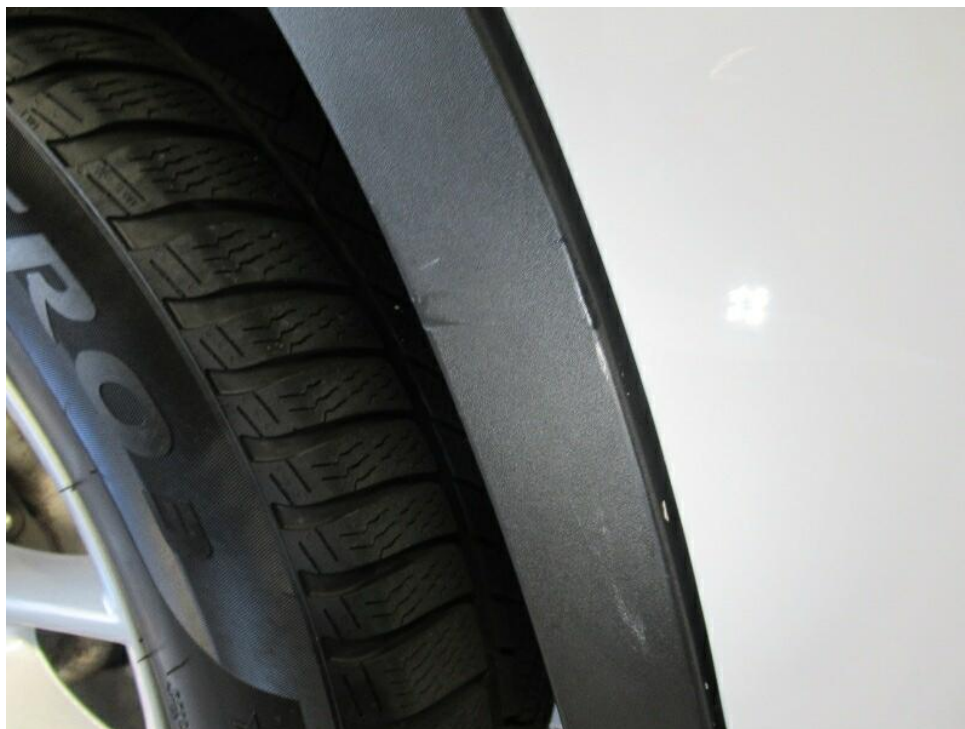
Bild 21 : Seitenteil hinten rechts Zierleiste, zerkratzt, Gebrauchsspur
