Halter		Besichtigungszustand	ausreichend
Kennzeichen		Laufleistung (abgelesen)	31.860 km
Hersteller	Mazda	Restlauf bis Service	11 Monat(e)
Typ/Modell	MX-30	HU (Abgelesen aus ZBI)	05/2027
Fahrgestellnummer	JMZDR1WBJ00206954	Leistung / Hubraum	81 kW
Erstzulassung	24.04.2023	Polster/Farbe	Leder / Schwarz-Braun
Letzte Wartung		Lackierung	Weiß
Kraftstoffart	Elektro	Getriebe	Direktantrieb

Zustandsbericht

Besichtigungsdatum: 28.05.2026
Protokollnummer: 45797275
Erstellt durch: Paula Kube
Besichtigt durch: Ömer Onur Demir

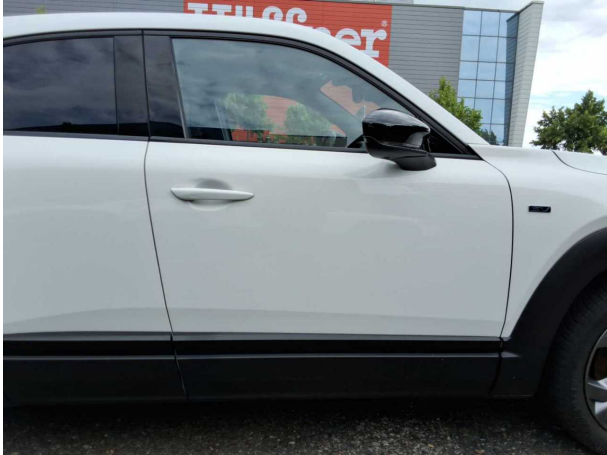
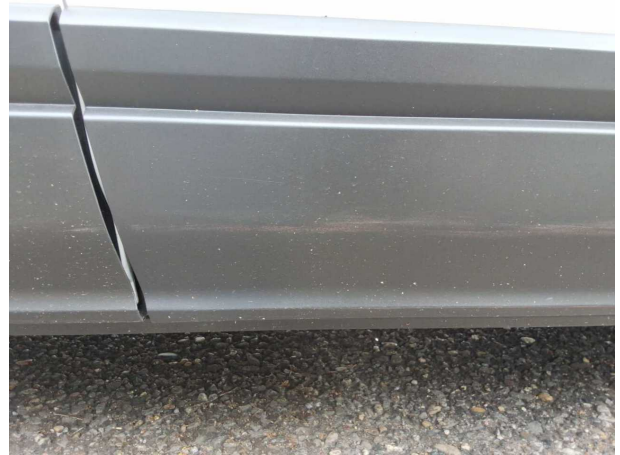
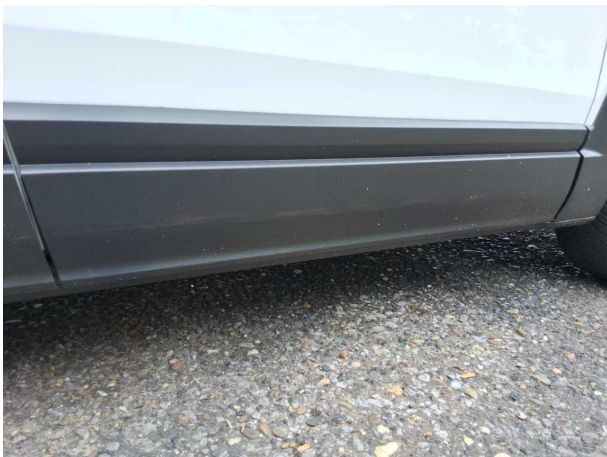
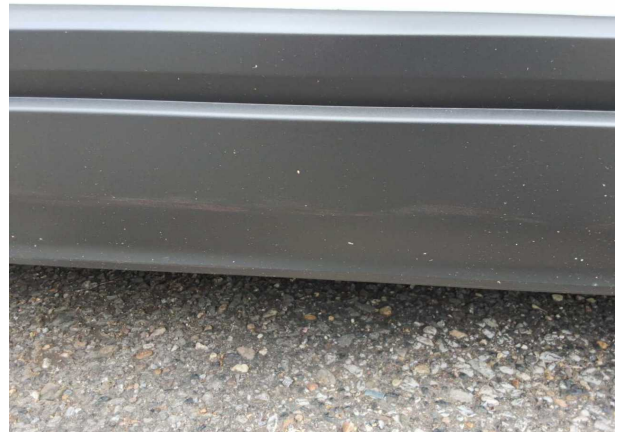
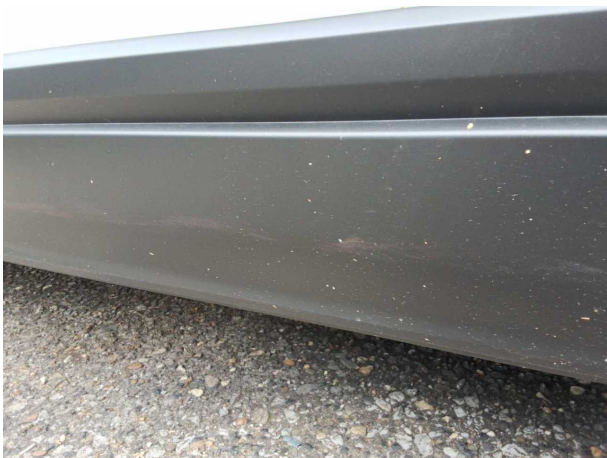
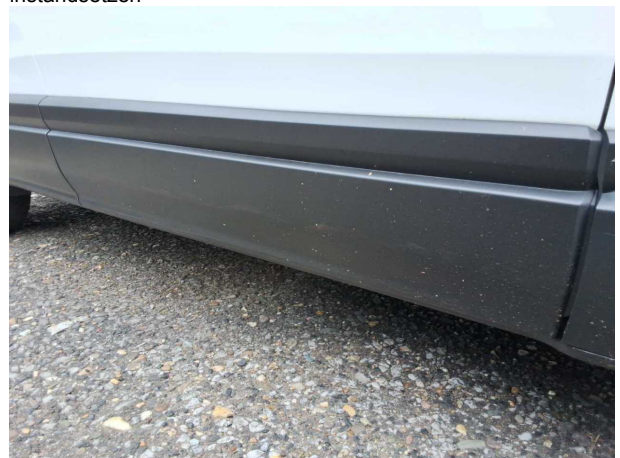
Beschädigung #1: Tür vorn rechts: Tür - Kratzer - instandsetzen

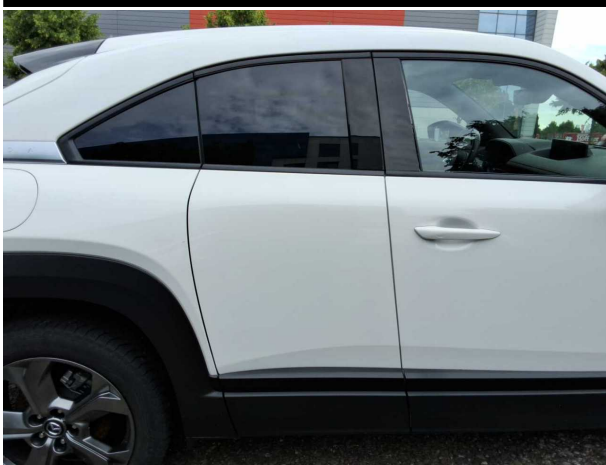
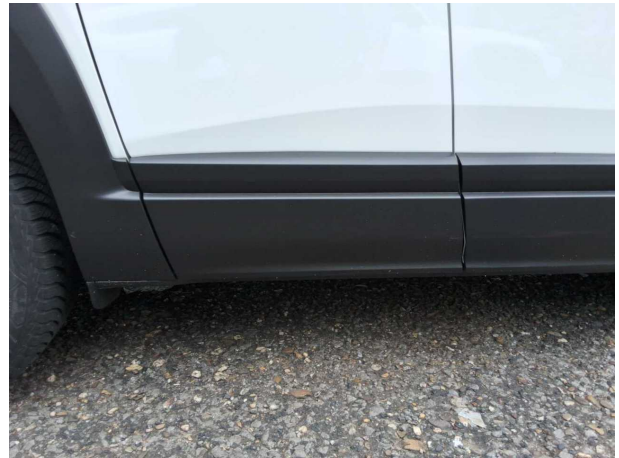
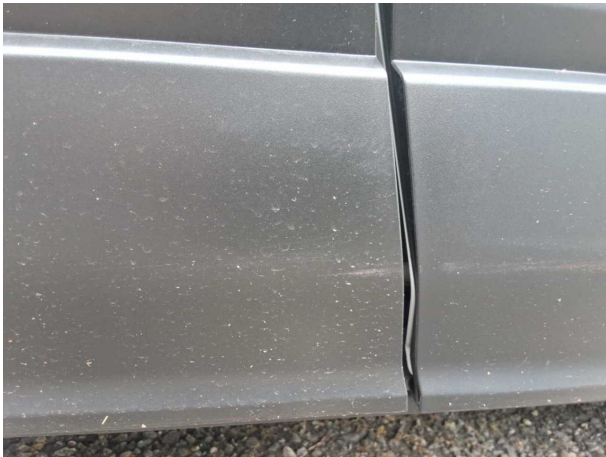
Beschädigung #2: Tür hinten rechts: Tür - Kratzer - erneuern

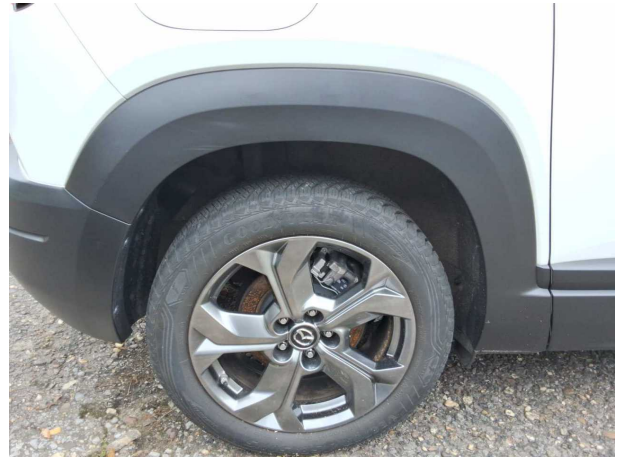
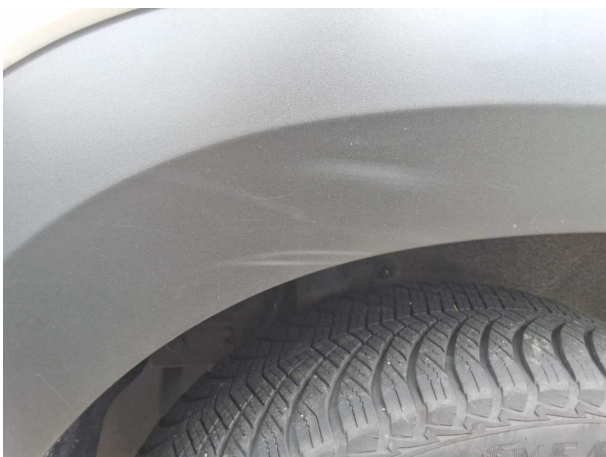
Beschädigung #3: Seitenwand rechts: Radlauf - Kratzer - erneuern

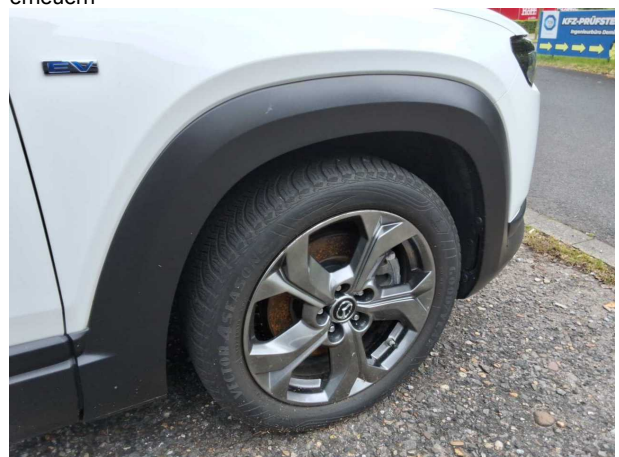
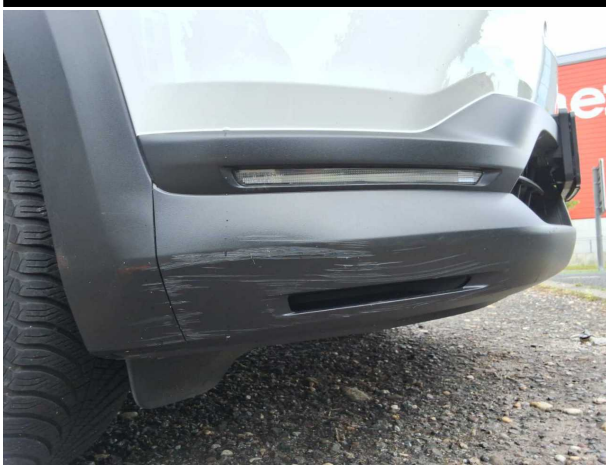
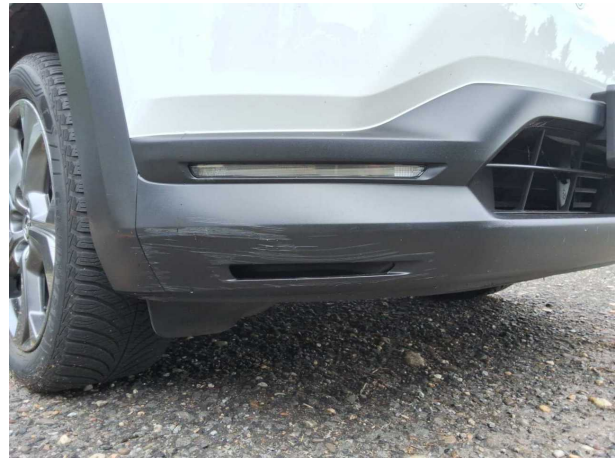
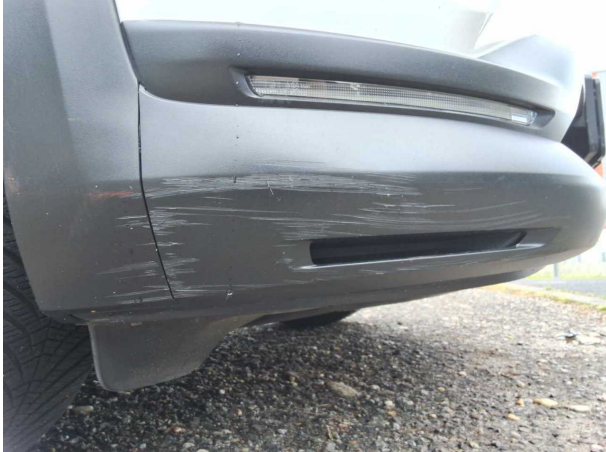
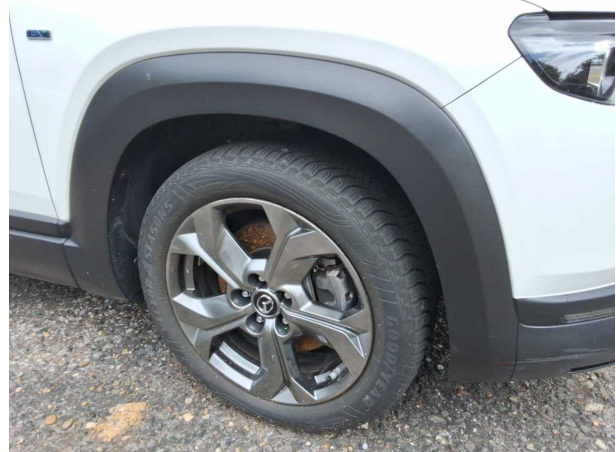
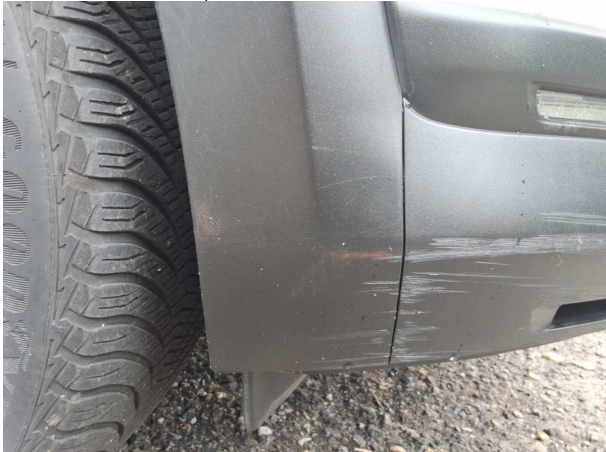
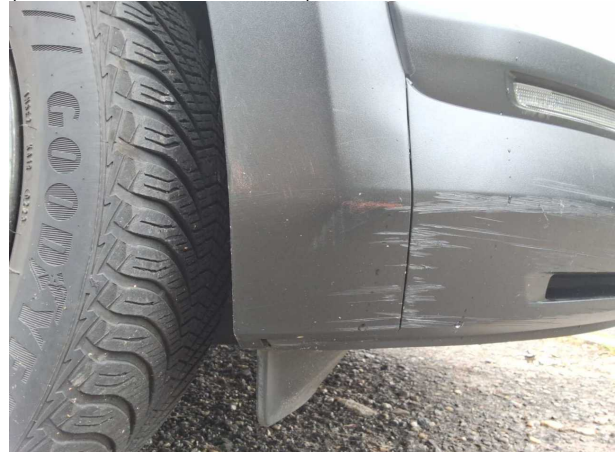
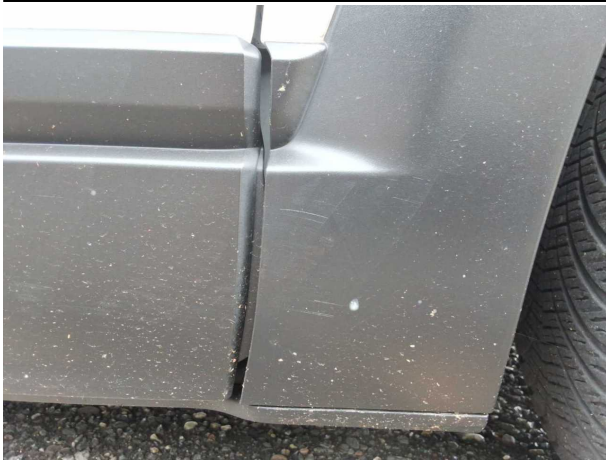
Beschädigung #7: Stossfänger vorn: Stossfänger vorn (inklusive Radlauf VR erneuern) - verkratzt / verschürft -

Beschädigung #7: Stossfänger vorn: Stossfänger vorn (inklusive Radlauf VR erneuern) - verkratzt / verschürft - instandsetzen und
