## Expertise

Protokollnummer: 46638315  
 Auftrags-Nr / Referenz: MW3085326  
 Besichtigungsdatum: 22.07.2026

Modell: Sprinter

Verkaufsgutachten

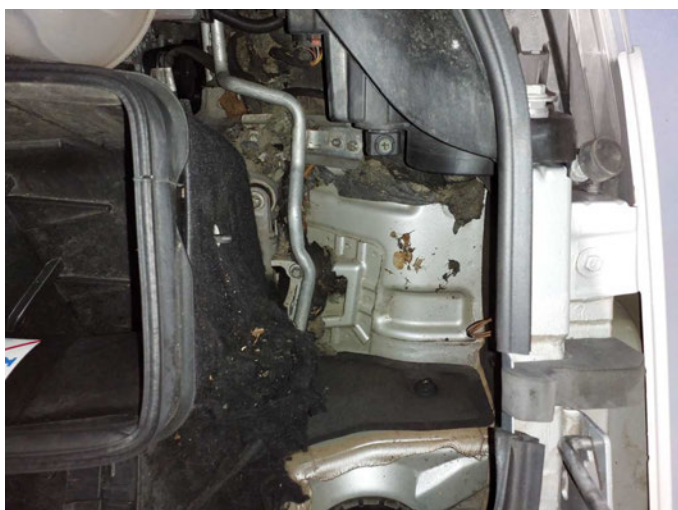
**Beschädigung 2:** Motorhaube: Dämmmatte - beschädigt - kein Abzug

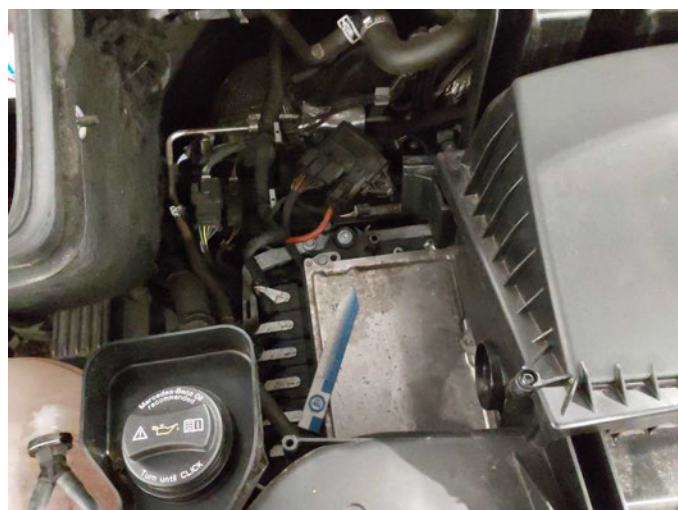
**Beschädigung 2:** Motorhaube: Dämmmatte - beschädigt - kein Abzug

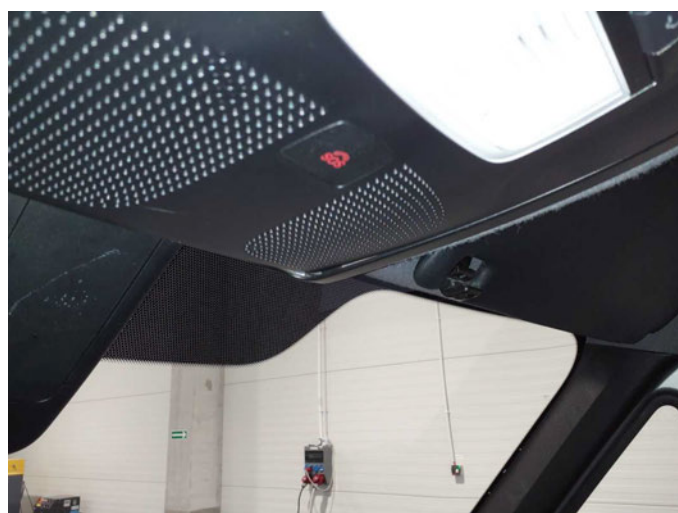
**Beschädigung 4:** Verkleidungen/Abdeckungen: Verkleidungen/  
Abdeckungen - Fehlstellung - kein Abzug

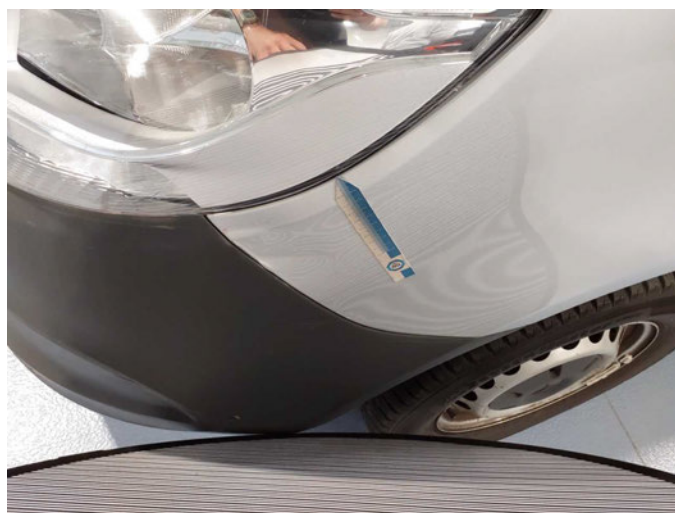
**Beschädigung 7:** Kotflügel links: Kotflügel links - Delle / Lackschaden - kein Abzug

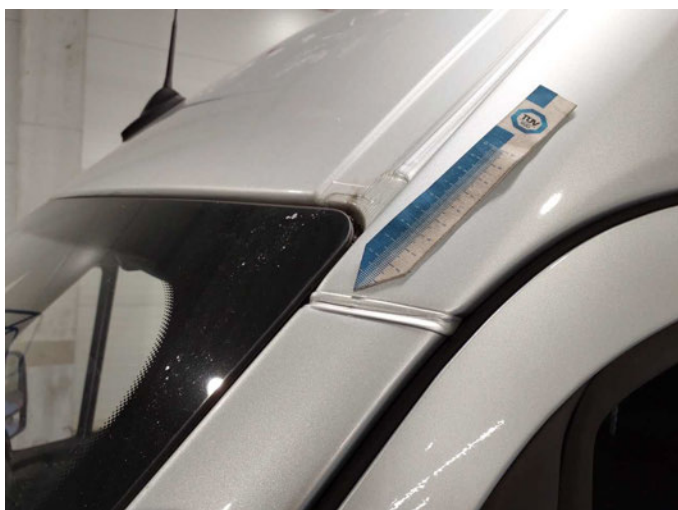
**Beschädigung 8:** Karosserie: A-Säule links - gebrochen / gerissen - kein Abzug

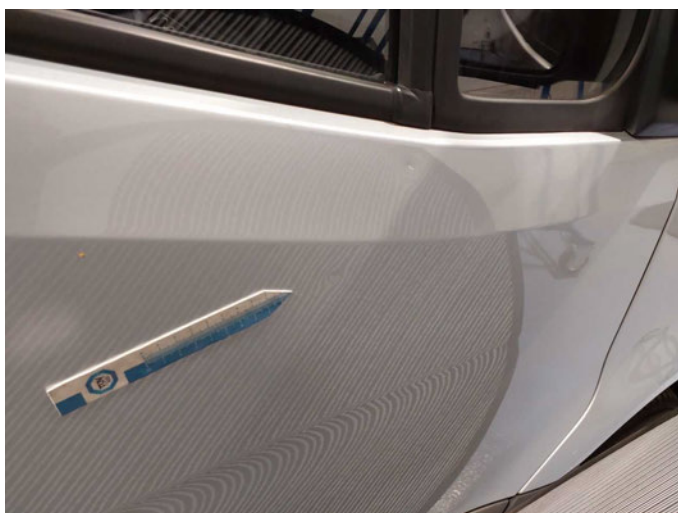
**Beschädigung 9:** Tür vorn rechts: Tür - Delle / Lackschaden - kein Abzug

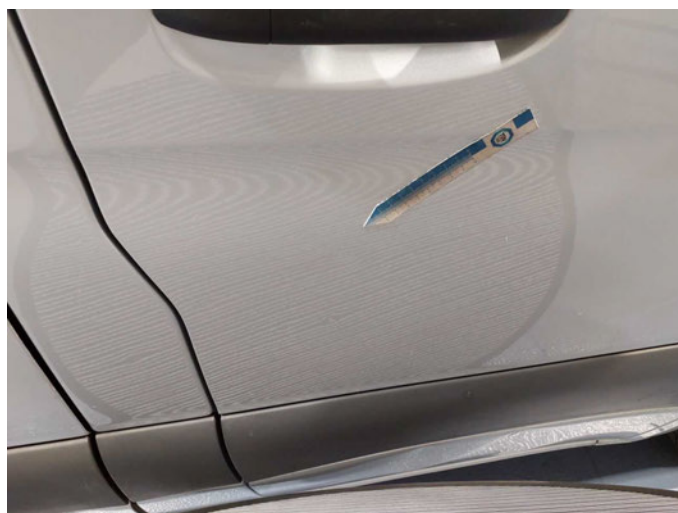
**Beschädigung 9:** Tür vorn rechts: Tür - Delle / Lackschaden - kein Abzug

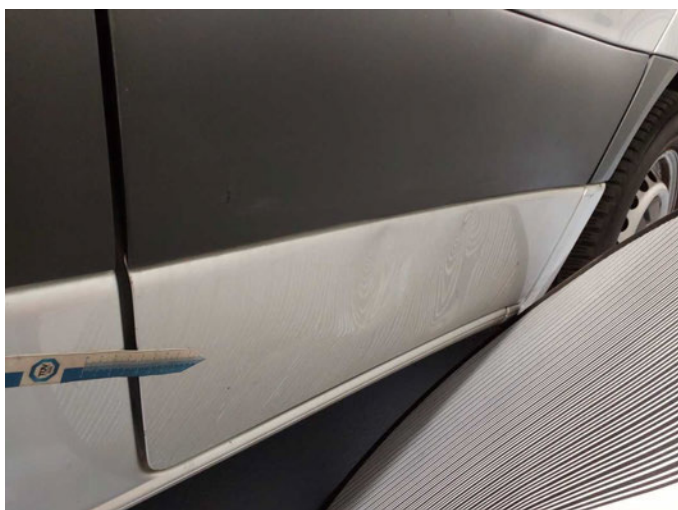
**Beschädigung 9:** Tür vorn rechts: Tür - Delle / Lackschaden - kein Abzug

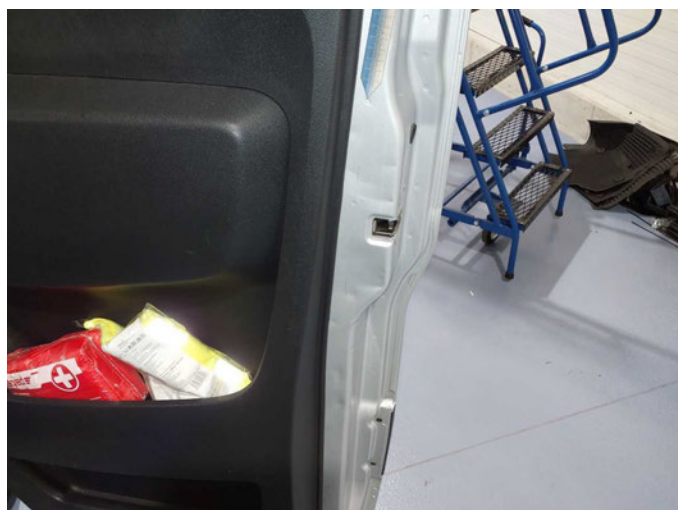
**Beschädigung 9:** Tür vorn rechts: Tür - Delle / Lackschaden - kein Abzug

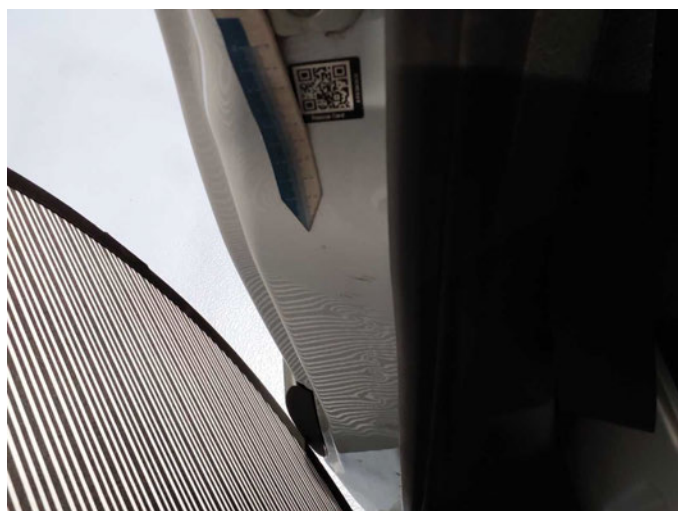
**Beschädigung 10:** Karosserie: B-Säule rechts - Delle / Lackschaden - kein Abzug

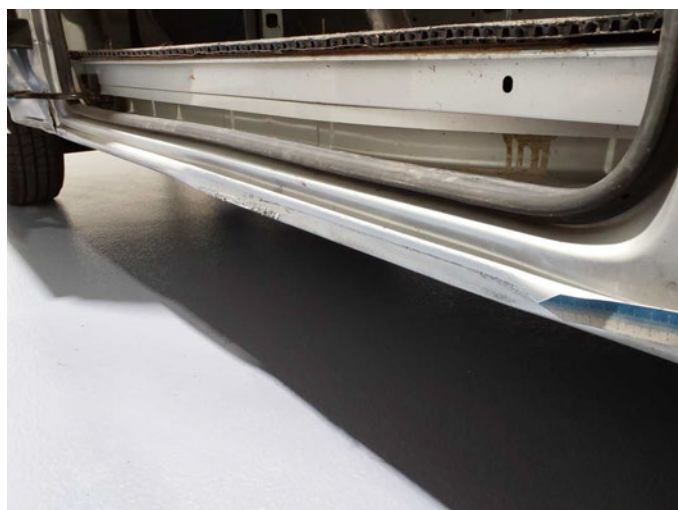
**Beschädigung 11:** Schweller rechts: Schweller - Delle / Lackschaden - kein Abzug

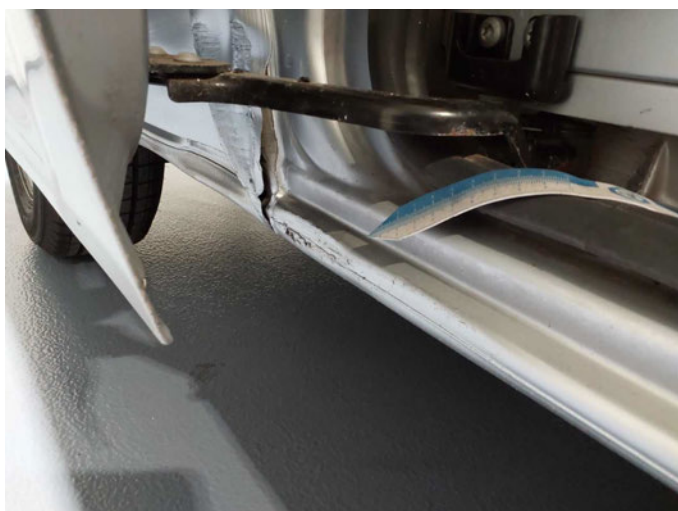
**Beschädigung 11:** Schweller rechts: Schweller - Delle / Lackschaden - kein Abzug

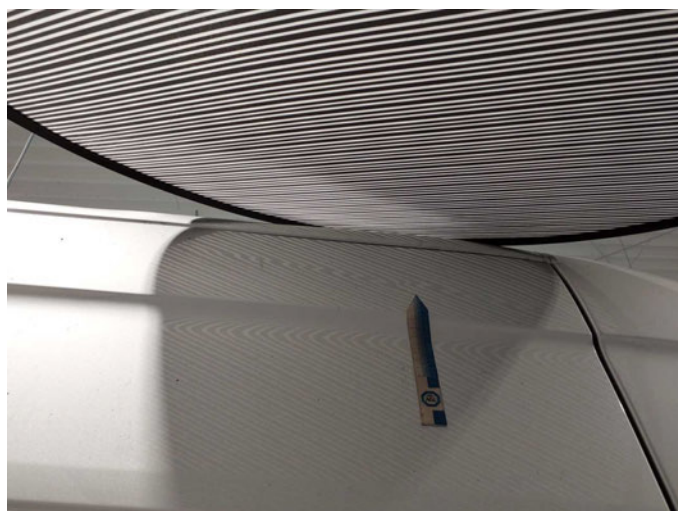
**Beschädigung 11:** Schweller rechts: Schweller - Delle / Lackschaden - kein Abzug

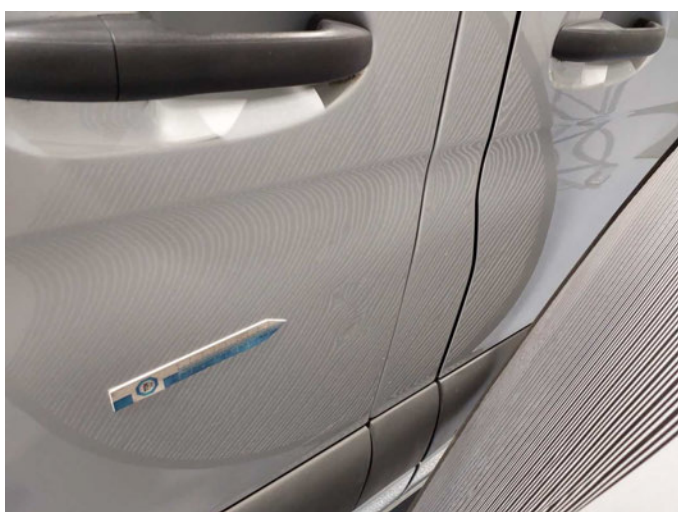
**Beschädigung 12:** Schiebetür rechts: Schiebetür - Delle / Lackschaden - kein Abzug

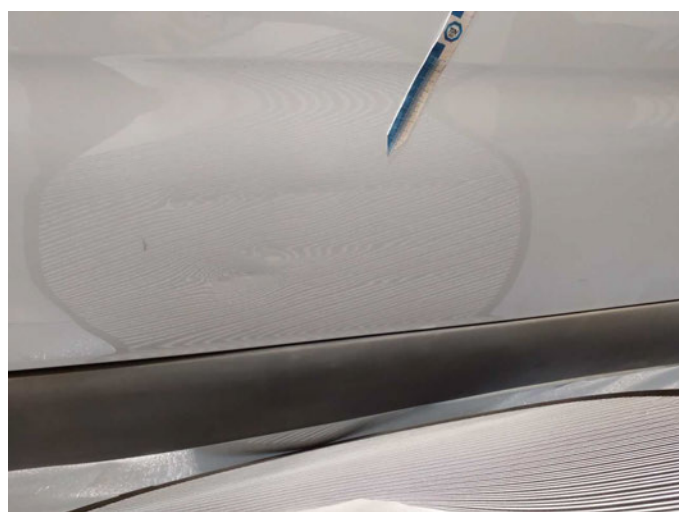
**Beschädigung 12:** Schiebetür rechts: Schiebetür - Delle / Lackschaden - kein Abzug

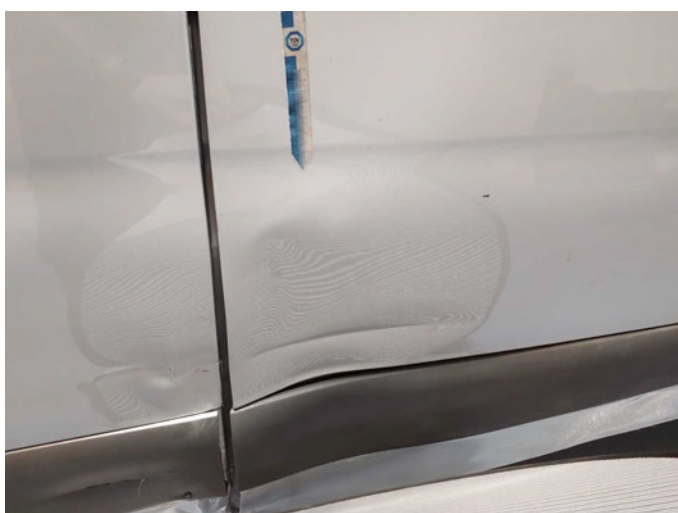
**Beschädigung 12:** Schiebetür rechts: Schiebetür - Delle / Lackschaden - kein Abzug

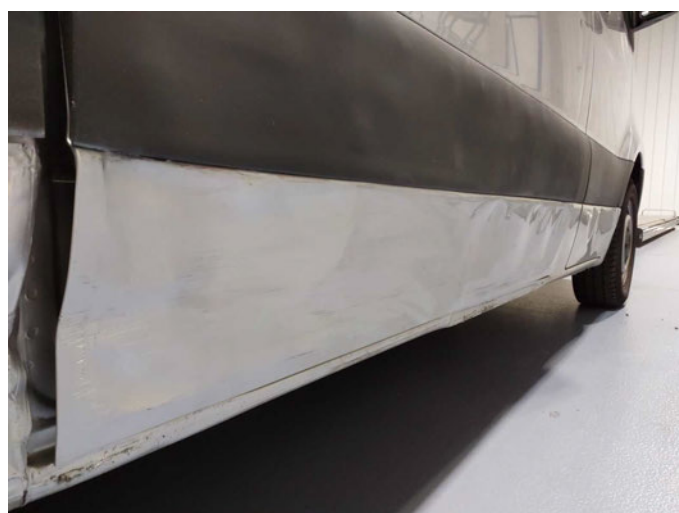
**Beschädigung 12:** Schiebetür rechts: Schiebetür - Delle / Lackschaden - kein Abzug

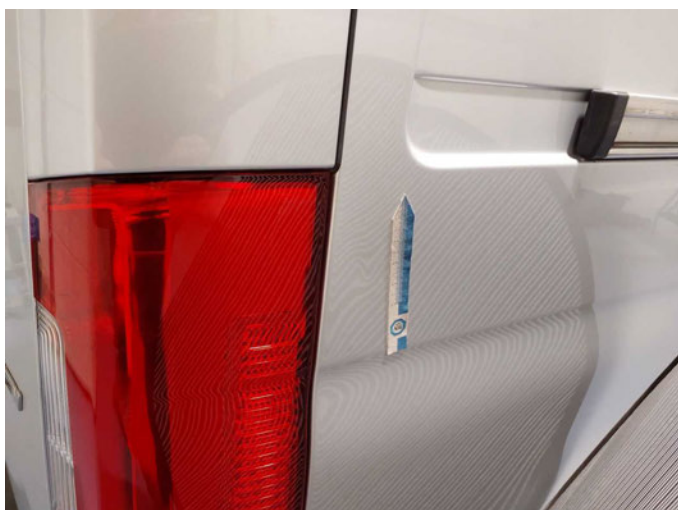
**Beschädigung 13:** Seitenwand rechts: Seitenwand - Delle / Lackschaden - kein Abzug

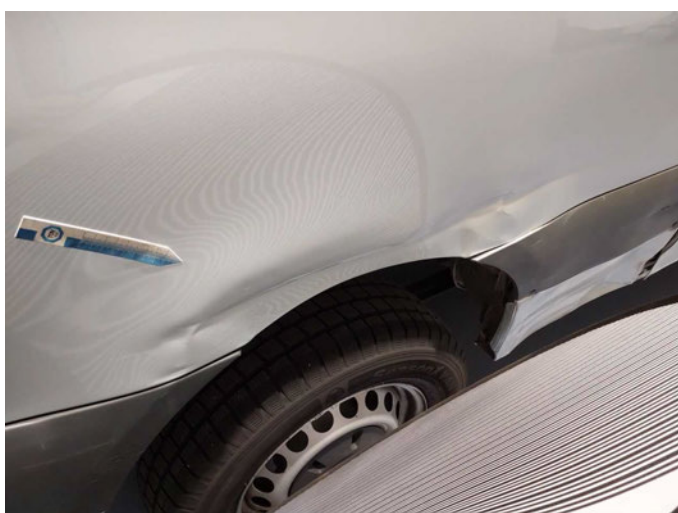
**Beschädigung 13:** Seitenwand rechts: Seitenwand - Delle / Lackschaden - kein Abzug

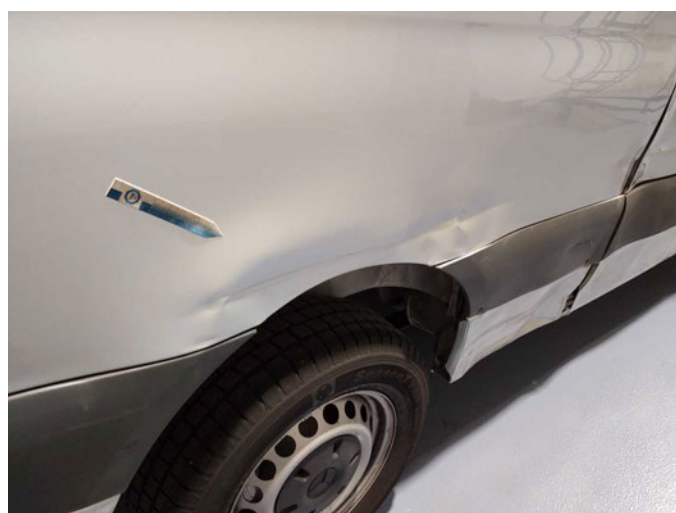
**Beschädigung 13:** Seitenwand rechts: Seitenwand - Delle / Lackschaden - kein Abzug

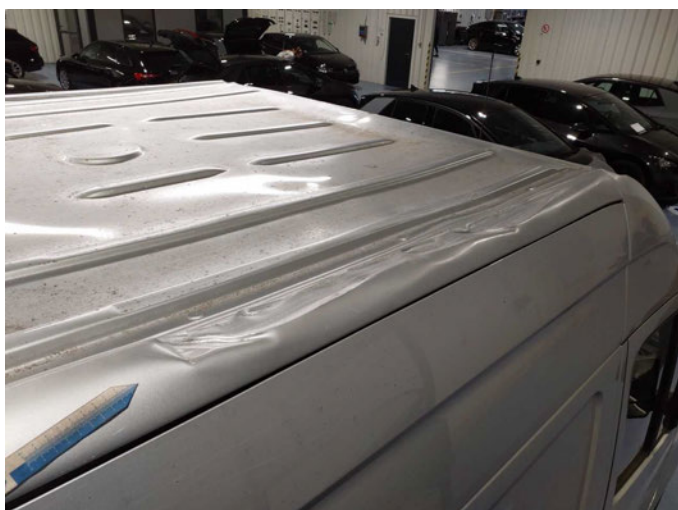
**Beschädigung 13:** Seitenwand rechts: Seitenwand - Delle / Lackschaden - kein Abzug

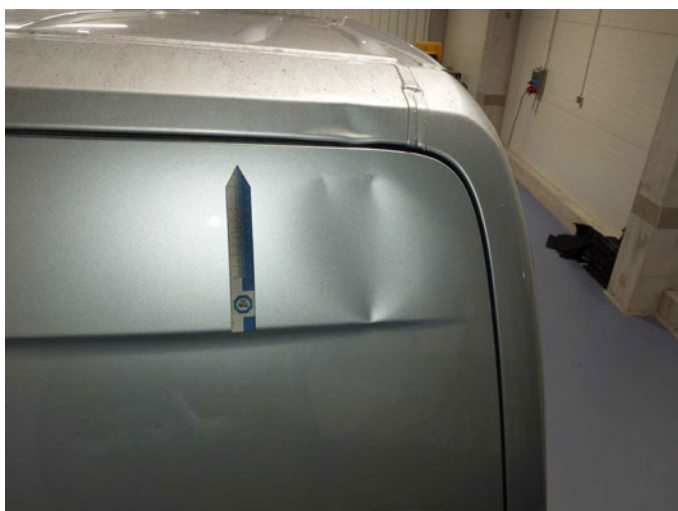
**Beschädigung 14:** Heckklappe/-tür: Hecktür rechts - Delle / Lackschaden - kein Abzug

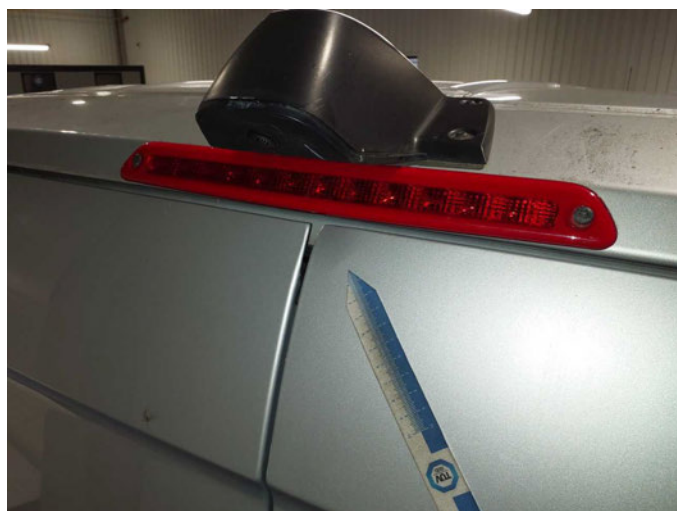
**Beschädigung 14:** Heckklappe/-tür: Hecktür rechts - Delle / Lackschaden - kein Abzug

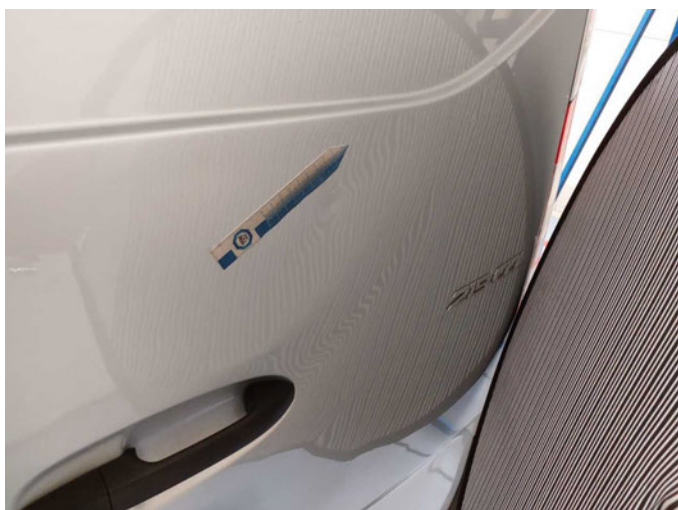
**Beschädigung 14:** Heckklappe/-tür: Hecktür rechts - Delle / Lackschaden - kein Abzug

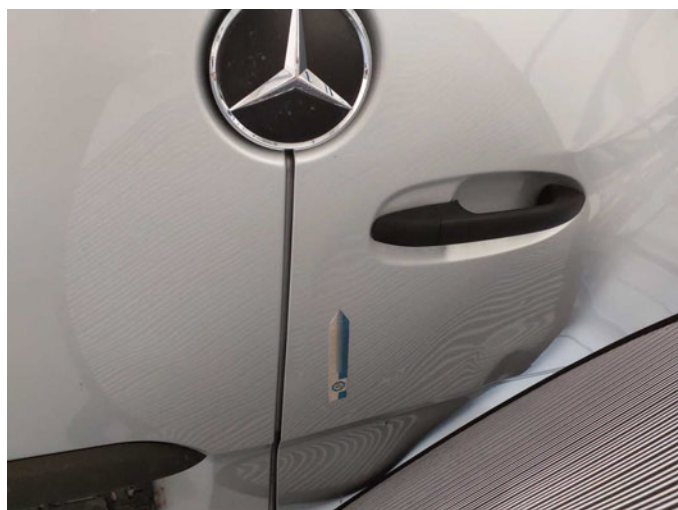
**Beschädigung 14:** Heckklappe/-tür: Hecktür rechts - Delle / Lackschaden - kein Abzug

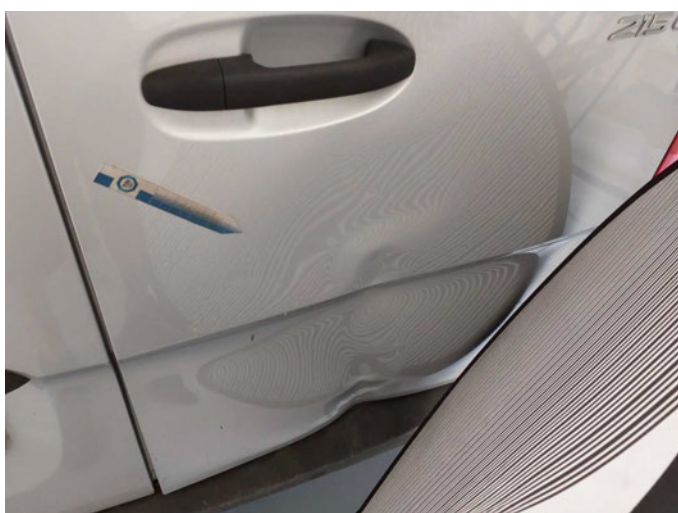
**Beschädigung 14:** Heckklappe/-tür: Hecktür rechts - Delle / Lackschaden - kein Abzug

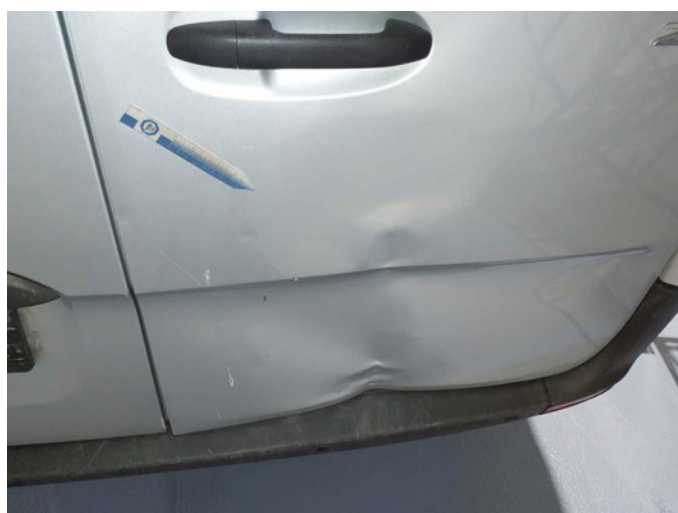
**Beschädigung 14:** Heckklappe/-tür: Hecktür rechts - Delle / Lackschaden - kein Abzug

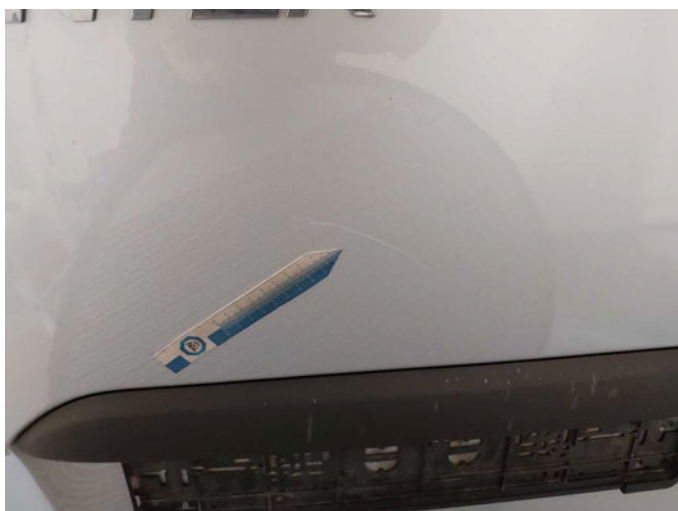
**Beschädigung 15:** Heckklappe/-tür: Hecktür links - Delle / Lackschaden - kein Abzug

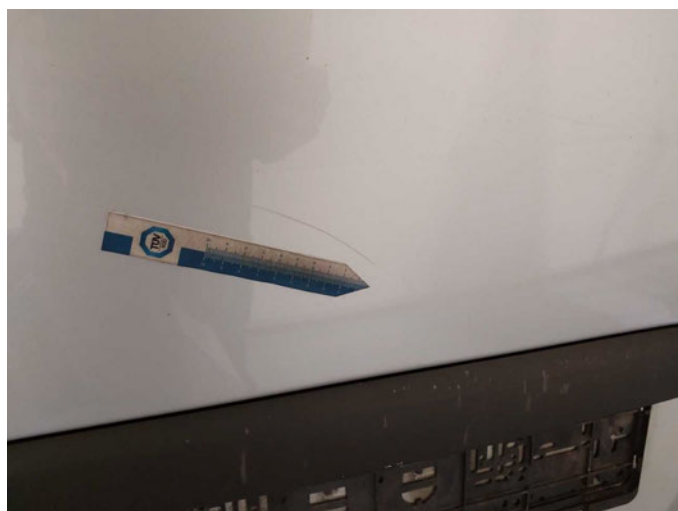
**Beschädigung 15:** Heckklappe/-tür: Hecktür links - Delle / Lackschaden - kein Abzug

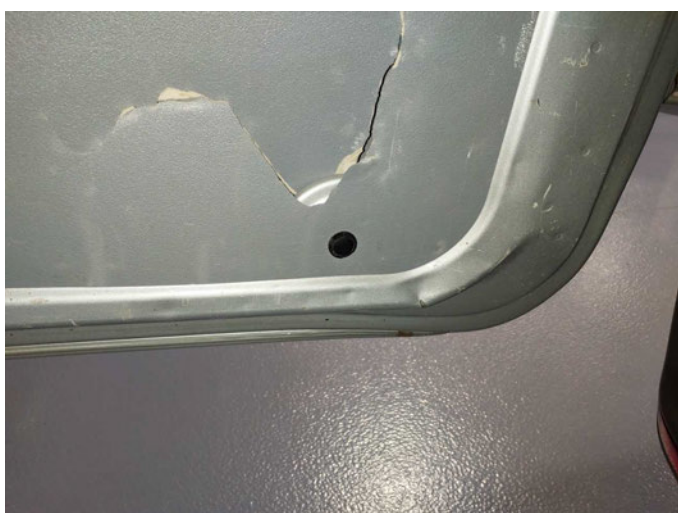
**Beschädigung 15:** Heckklappe/-tür: Hecktür links - Delle / Lackschaden  
- kein Abzug

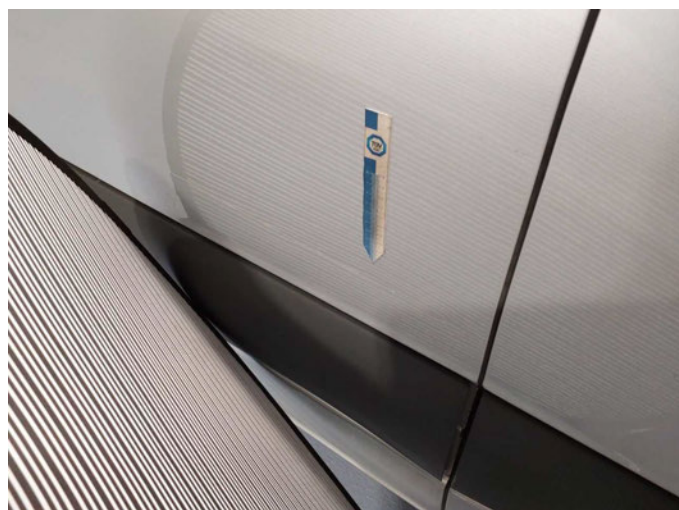
**Beschädigung 16:** Seitenwand links: Seitenwand - Delle / Lackschaden  
- kein Abzug

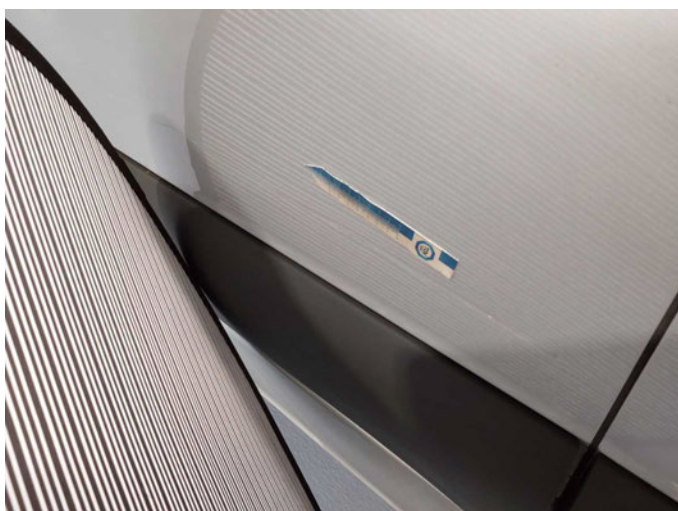
**Beschädigung 16:** Seitenwand links: Seitenwand - Delle / Lackschaden  
- kein Abzug

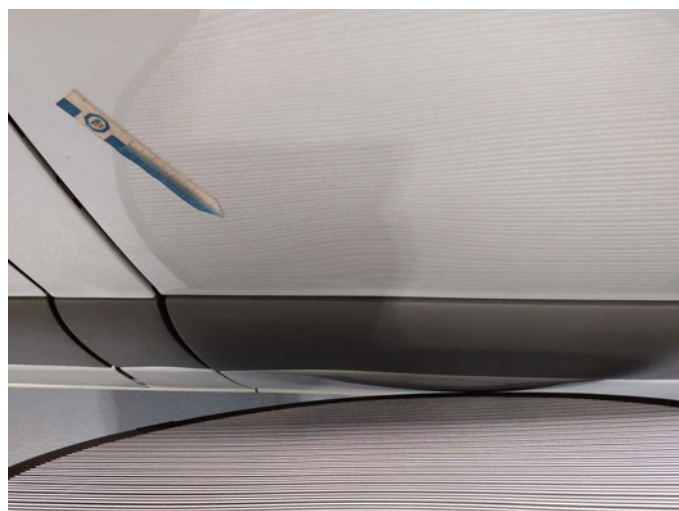
**Beschädigung 16:** Seitenwand links: Seitenwand - Delle / Lackschaden  
- kein Abzug

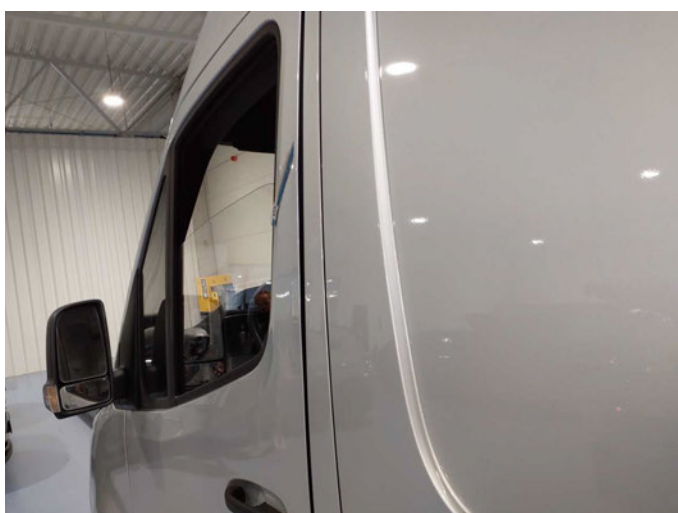
**Beschädigung 17:** Tür vorn links: Tür - Fehlstellung - kein Abzug

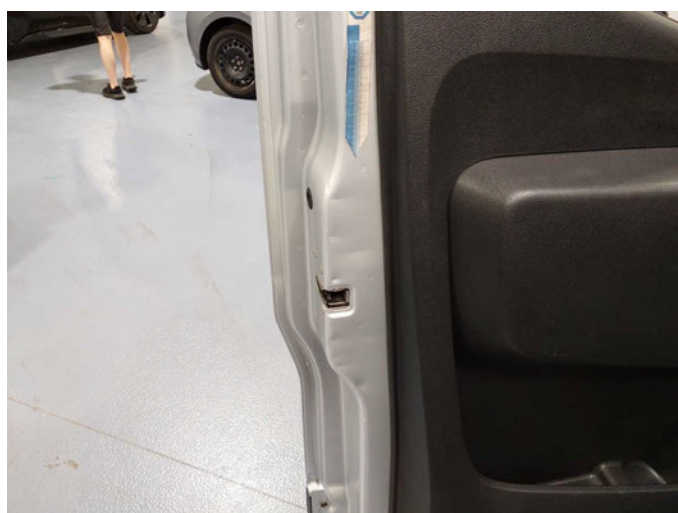
**Beschädigung 17:** Tür vorn links: Tür - Fehlstellung - kein Abzug

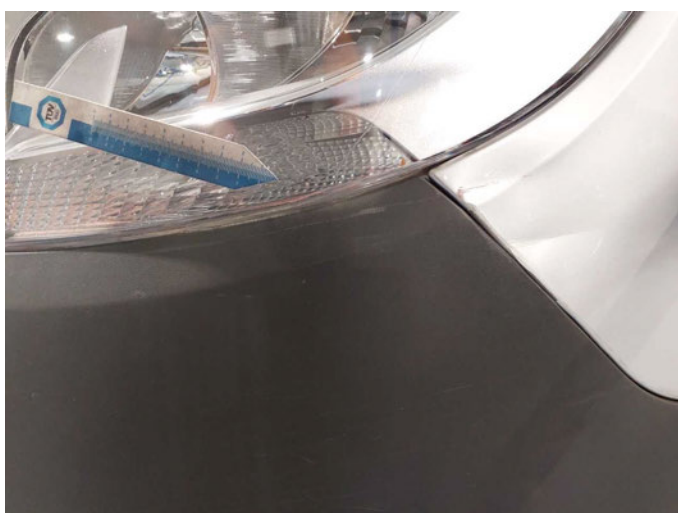
**Beschädigung 23:** Scheinwerfer: Scheinwerfer links - verkratzt / verschürft - kein Abzug

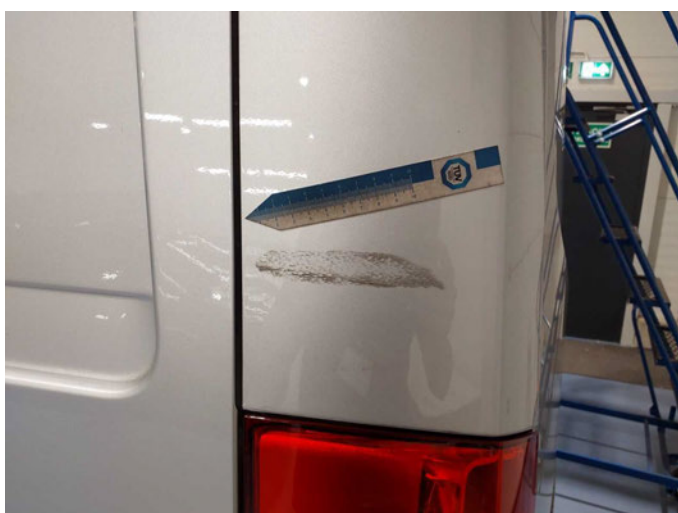
**Beschädigung 26:** Karosserie: D-Säule links - Kratzer - kein Abzug

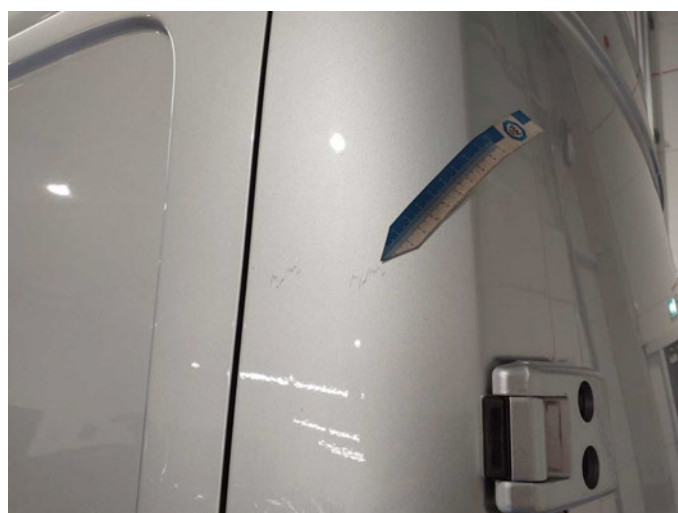
**Beschädigung 26:** Karosserie: D-Säule links - Kratzer - kein Abzug

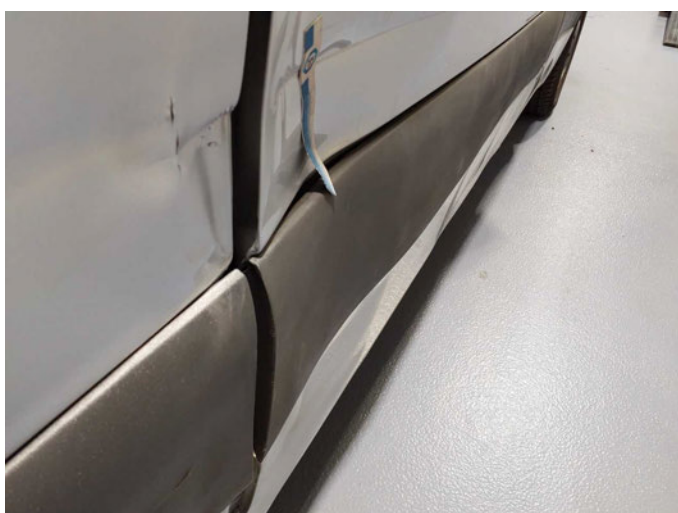
**Beschädigung 29:** Schiebetür rechts: Zierleiste - Delle(n) - kein Abzug

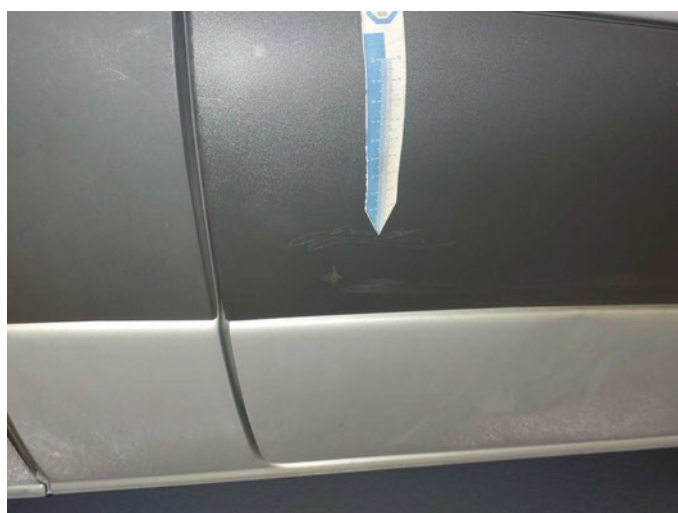
**Beschädigung 29:** Schiebetür rechts: Zierleiste - Delle(n) - kein Abzug

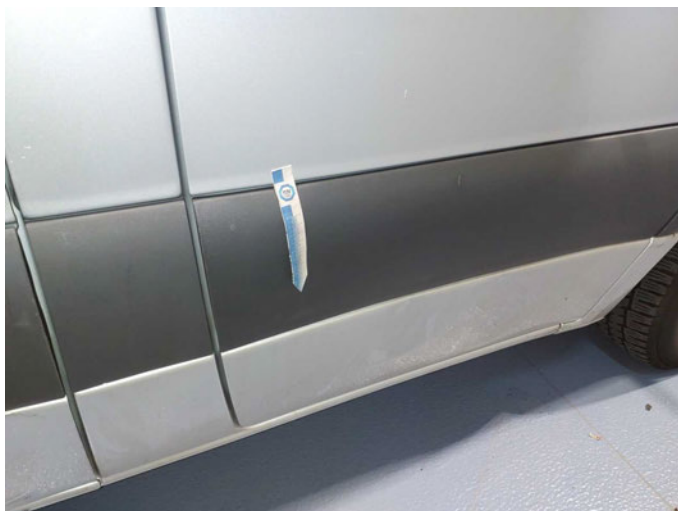
**Beschädigung 30:** Tür vorn rechts: Zierleiste unten - verkratzt / verschürft - kein Abzug

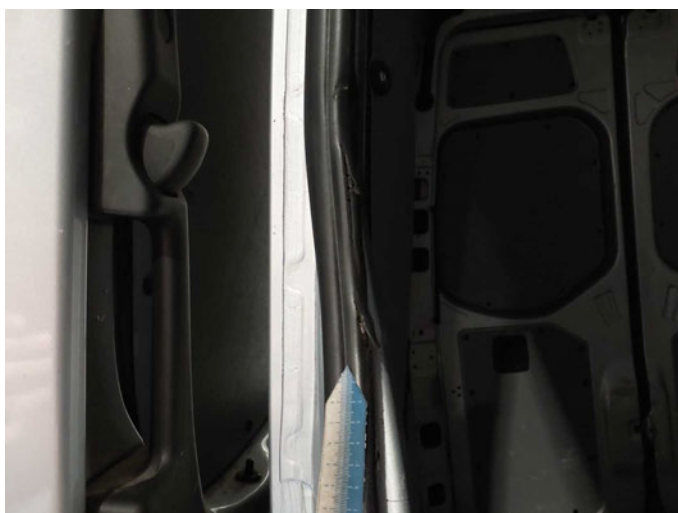
**Beschädigung 32:** Schiebetür rechts: Türdichtung - Löcher - kein Abzug

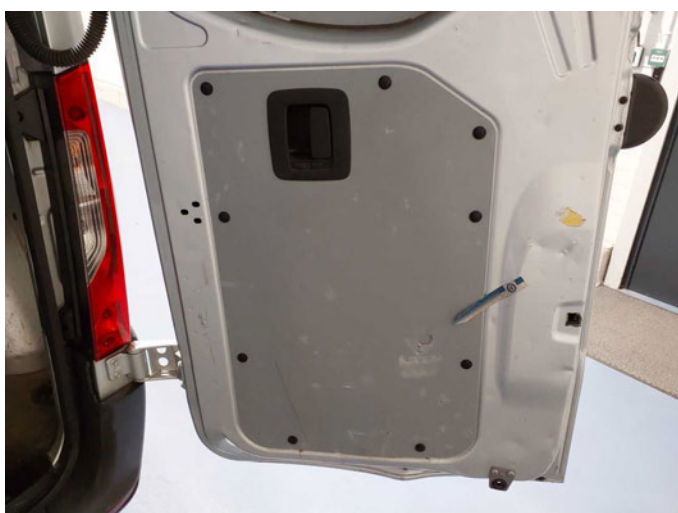
**Beschädigung 34:** Heckklappe/-tür: Verkleidung Standard unten - Löcher - kein Abzug

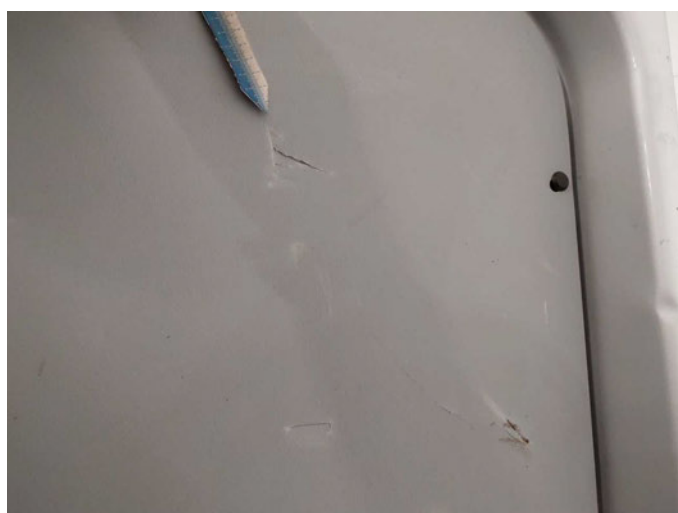
**Beschädigung 34:** Heckklappe/-tür: Verkleidung Standard unten - Löcher - kein Abzug

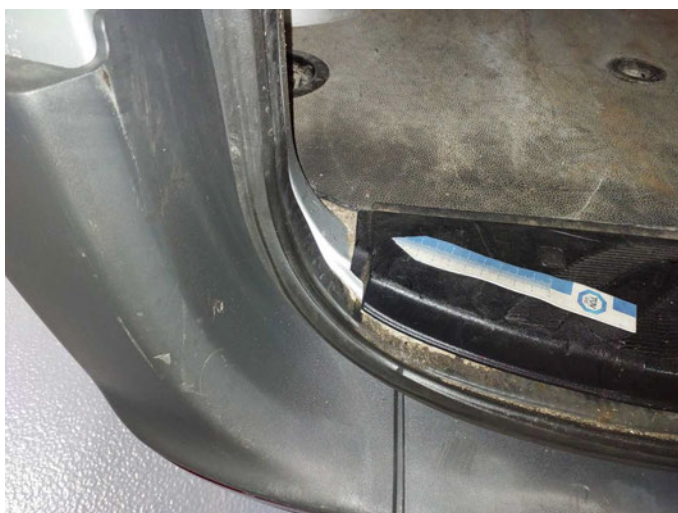
**Beschädigung 36:** Heckklappe/-tür: Dichtung - Löcher - kein Abzug

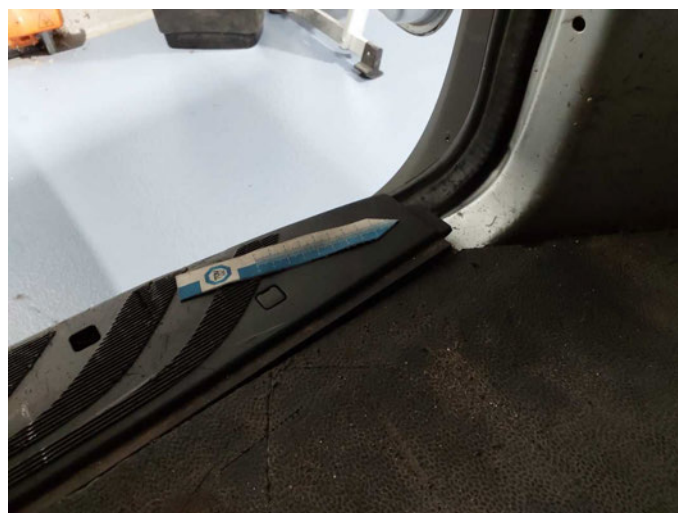
**Beschädigung 37:** Verkleidungen/Abdeckungen: Verkleidungen/Abdeckungen - Fehlstellung - kein Abzug

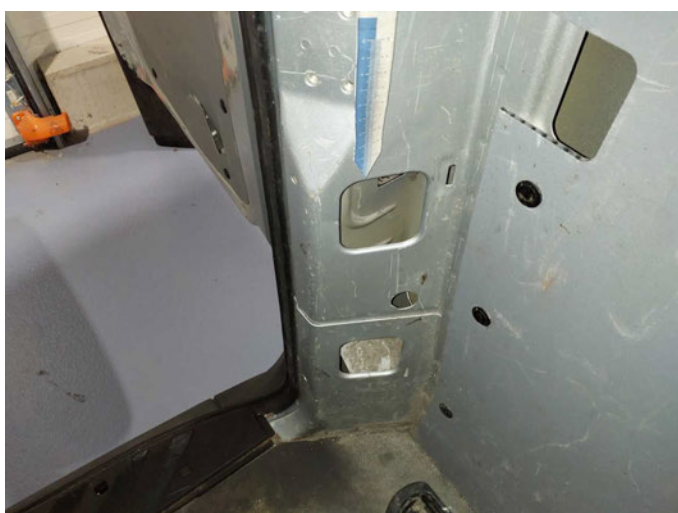
**Beschädigung 40:** Verkleidungen/Abdeckungen: Verkleidungen/ Abdeckungen - fehlt - kein Abzug

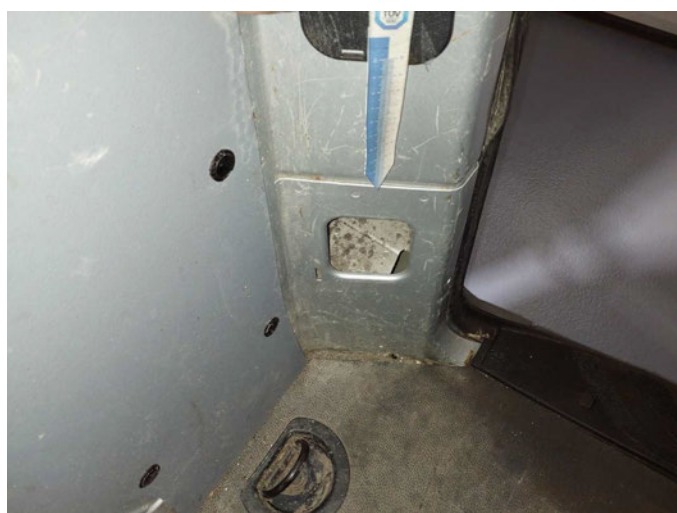
**Beschädigung 40:** Verkleidungen/Abdeckungen: Verkleidungen/ Abdeckungen - fehlt - kein Abzug

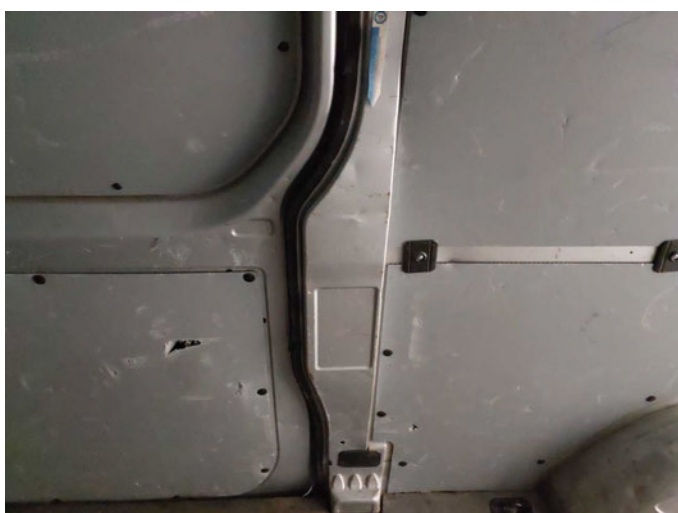
**Beschädigung 42:** Verkleidungen/Abdeckungen: C-Säule rechts Verkleidung innen - Delle / Lackschaden - kein Abzug

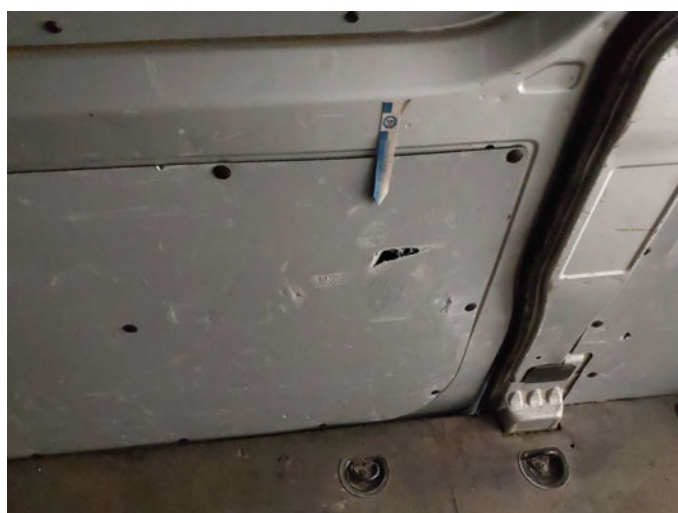
**Beschädigung 42:** Verkleidungen/Abdeckungen: C-Säule rechts Verkleidung innen - Delle / Lackschaden - kein Abzug

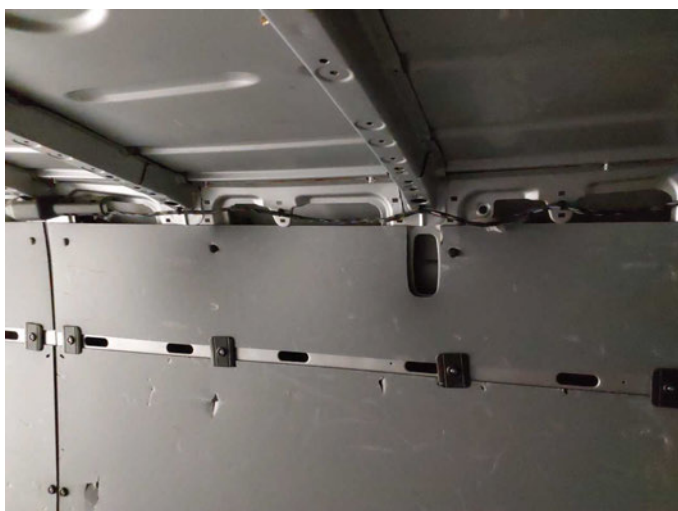
**Beschädigung 45:** Verkleidungen/Abdeckungen: Verkleidungen/Abdeckungen - fehlt - kein Abzug

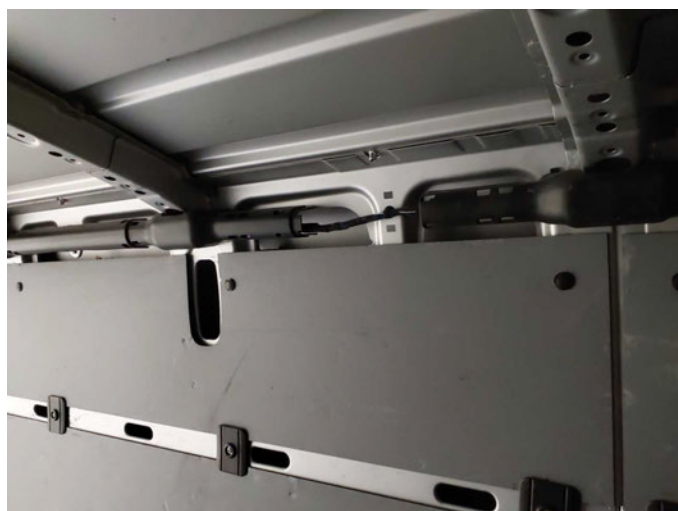
**Beschädigung 45:** Verkleidungen/Abdeckungen: Verkleidungen/Abdeckungen - fehlt - kein Abzug

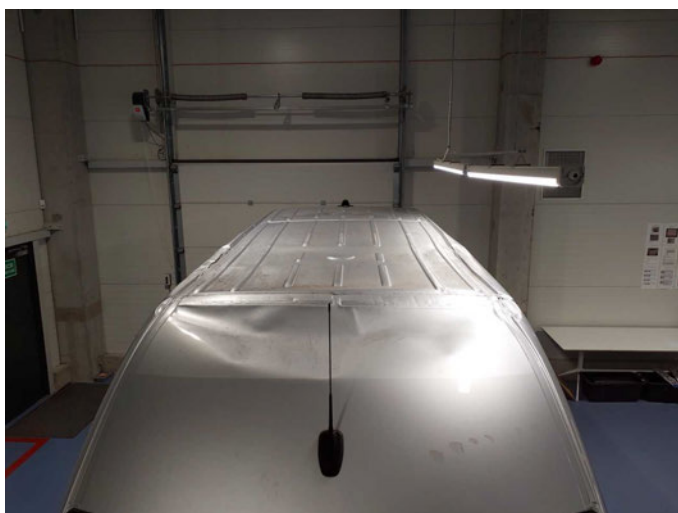
Vorschaden im Dachbereich vorhanden. Dachstruktur, Dachholm und Dachquerträger verformt. Strukturelle Beschädigung feststellbar. Fahrzeugvermessung zur Prüfung der Karosseriegeometrie empfohlen.

**Beschädigung 47:** Fahrzeugdach: Dach - verformt - kein Abzug

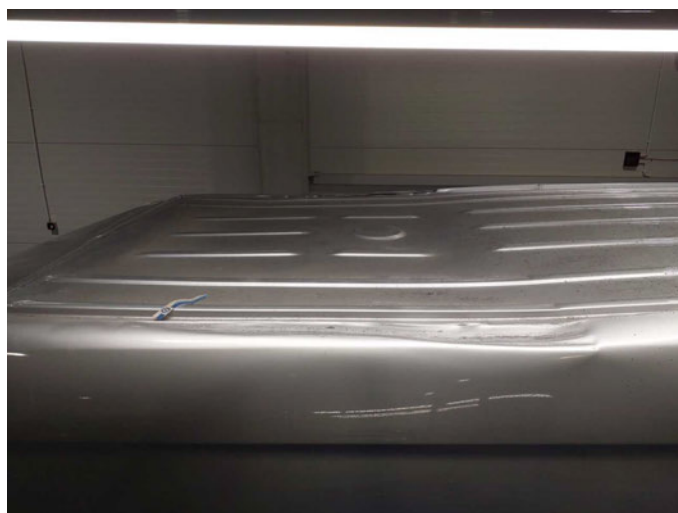
**Beschädigung 48:** Fahrzeugdach: Dach - beschädigt - kein Abzug

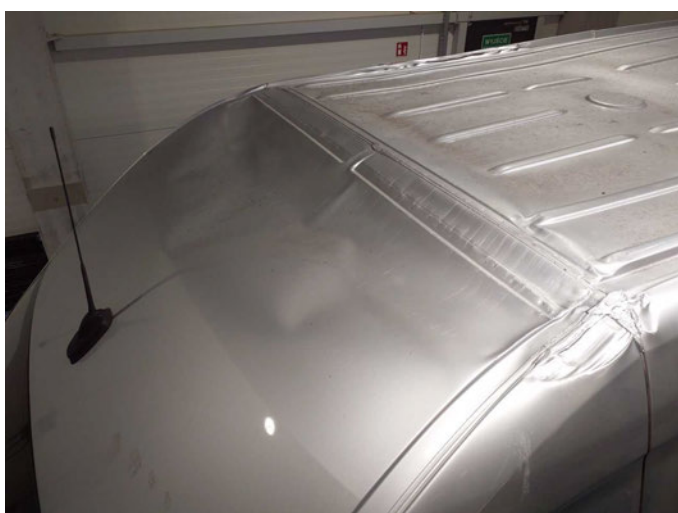
**Beschädigung 48:** Fahrzeugdach: Dach - beschädigt - kein Abzug

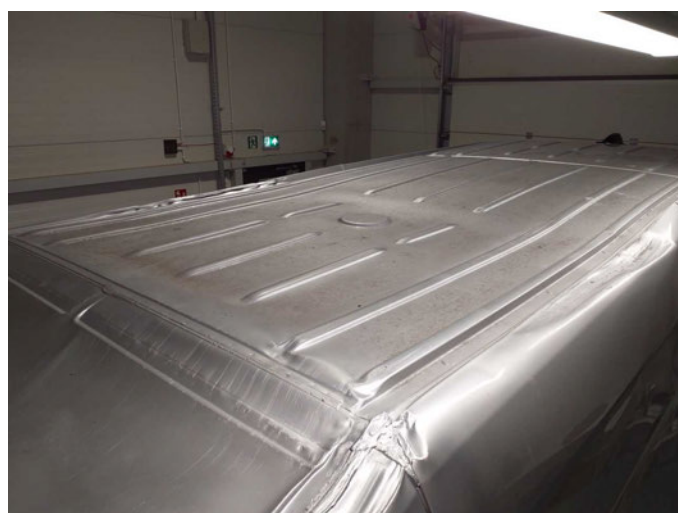
**Beschädigung 48:** Fahrzeugdach: Dach - beschädigt - kein Abzug

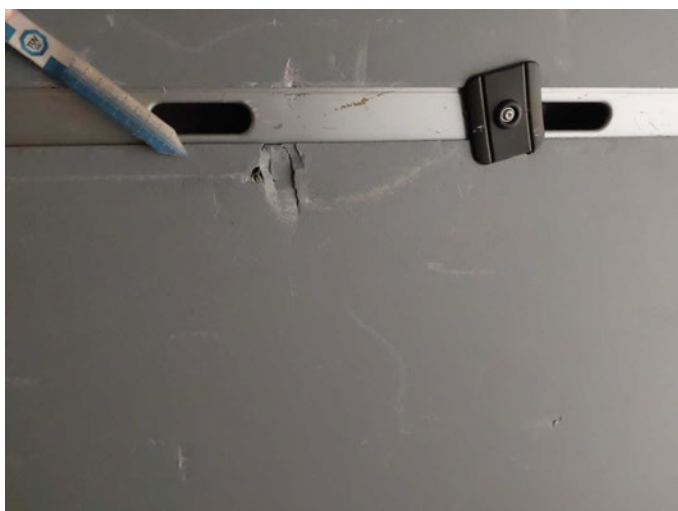
**Beschädigung 49:** Seitenwand links: Innenverkleidung - Löcher - kein Abzug

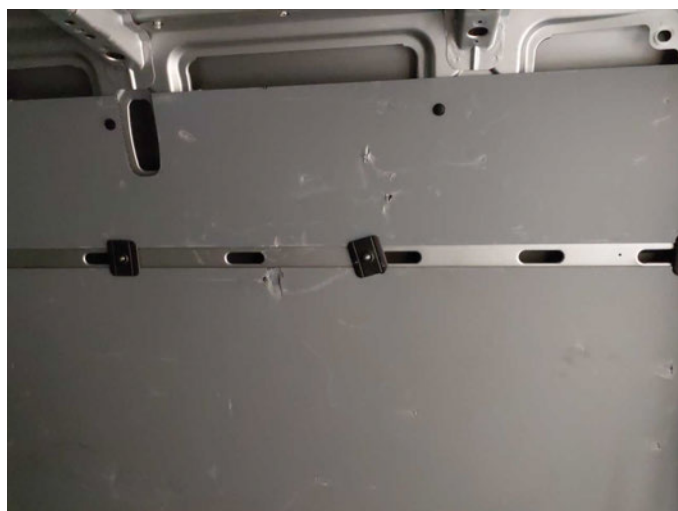
**Beschädigung 50:** Seitenwand rechts: Innenverkleidung - Löcher - kein Abzug
