**Fahrzeug:** HYUNDAI IONIQ 5 77,4 kWh Allradantrieb Sports Utility Vehicle 5-türig 0 ccm 325 PS / 239 KW Elektrisch Automatik

| Amtliches Kennzeichen: | HD -LI 0990E | Fahrgestell-Nummer: | KMHKR81CPNU094248 |

## Zustandsbericht

Besichtigungsdatum: 30.06.2026  
**Protokollnummer: 46240031**  
Anlieferungsdatum: 30.06.2026

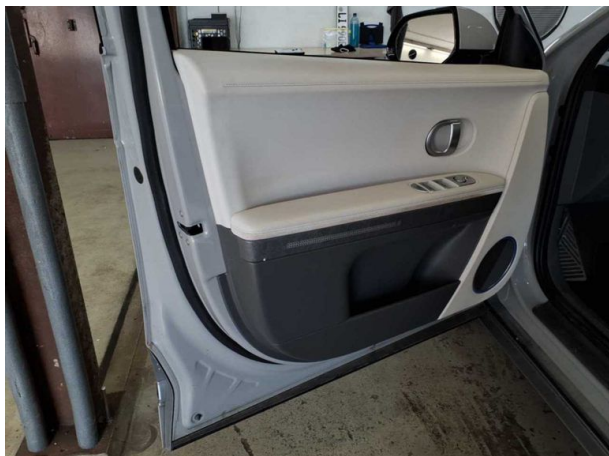
| Nr. | Bauteilgruppe | Beschreibung |
|---|---|---|
| 1 | Verkleidungen/Abdeckungen | Türverkleidung vorn links - verkratzt / verschürft - Smart Repair |

**Beschädigung #1:** Verkleidungen/Abdeckungen: Türverkleidung vorn links - verkratzt / verschürft - Smart Repair

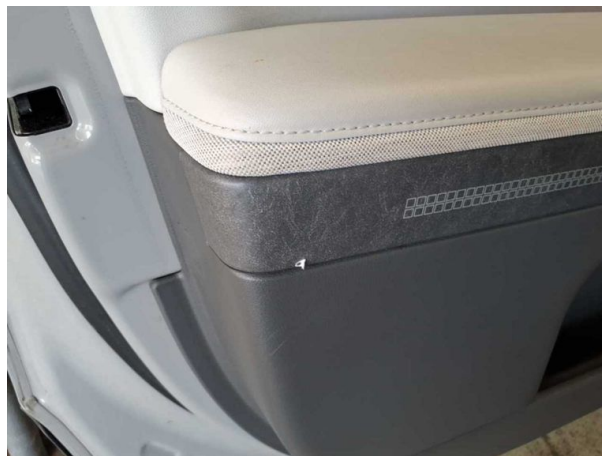
**Beschädigung #1:** Verkleidungen/Abdeckungen: Türverkleidung vorn links - verkratzt / verschürft - Smart Repair

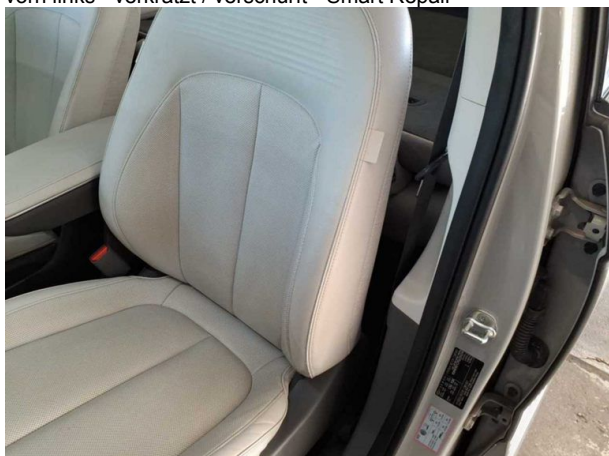
| Nr. | Bauteilgruppe | Beschreibung |
|---|---|---|
| 2 | Sitz vorn | Lehnenbezug links - Abrieb - Smart Repair |

**Beschädigung #2:** Sitz vorn: Lehnenbezug links - Abrieb - Smart Repair

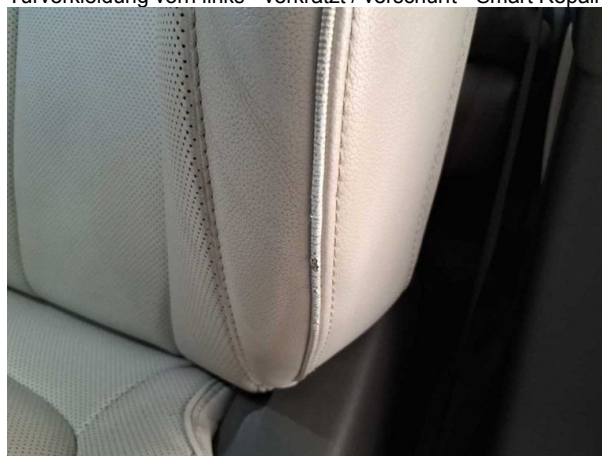
**Beschädigung #2:** Sitz vorn: Lehnenbezug links - Abrieb - Smart Repair

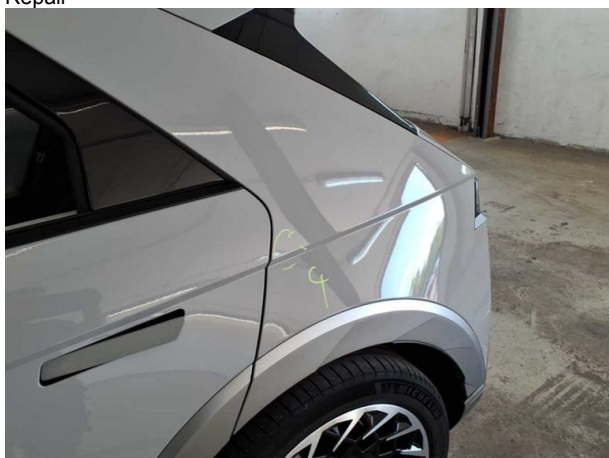
| Nr. | Bauteilgruppe | Beschreibung |
|---|---|---|
| 3 | Seitenwand links | Seitenwand - Delle(n) - sanft instandsetzen |

**Beschädigung #3:** Seitenwand links: Seitenwand - Delle(n) - sanft instandsetzen

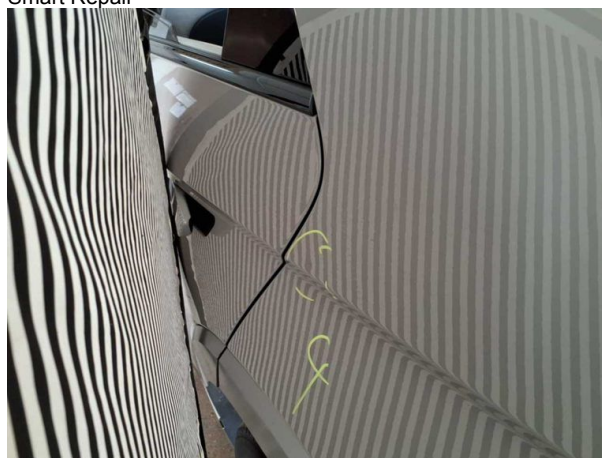
**Beschädigung #3:** Seitenwand links: Seitenwand - Delle(n) - sanft instandsetzen

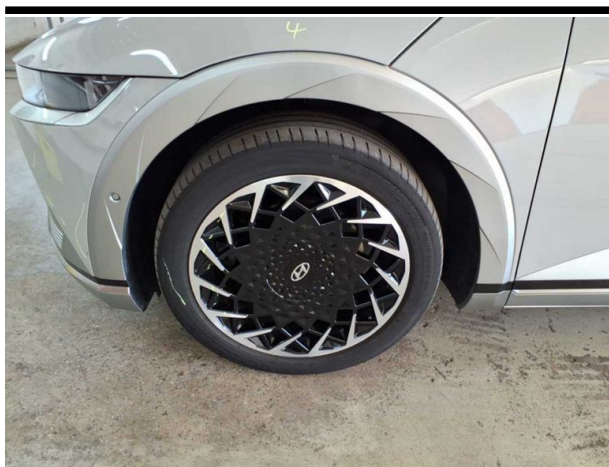
| Nr. | Bauteilgruppe | Beschreibung |
|---|---|---|
| 4 | Rad/Reifen | Leichtmetallfelge vorn links - verkratzt / verschürft - Wertminderung |

**Beschädigung #4:** Rad/Reifen: Leichtmetallfelge vorn links - verkratzt / verschürft - Wertminderung

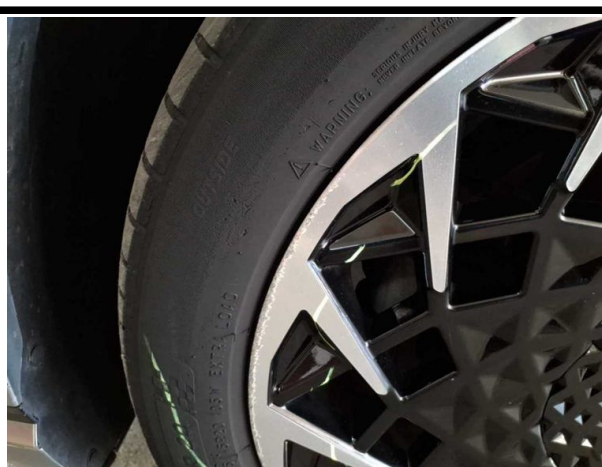
**Beschädigung #4:** Rad/Reifen: Leichtmetallfelge vorn links - verkratzt / verschürft - Wertminderung

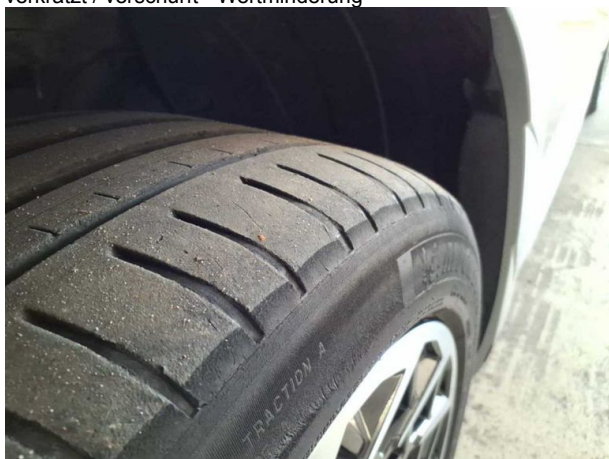
| Nr. | Bauteilgruppe | Beschreibung |
|---|---|---|
| 5 | Vermessung | Fahrwerk - Fehlstellung - befunden ggf. instandsetzen |

**Beschädigung #5:** Vermessung: Fahrwerk - Fehlstellung - befunden ggf. instandsetzen

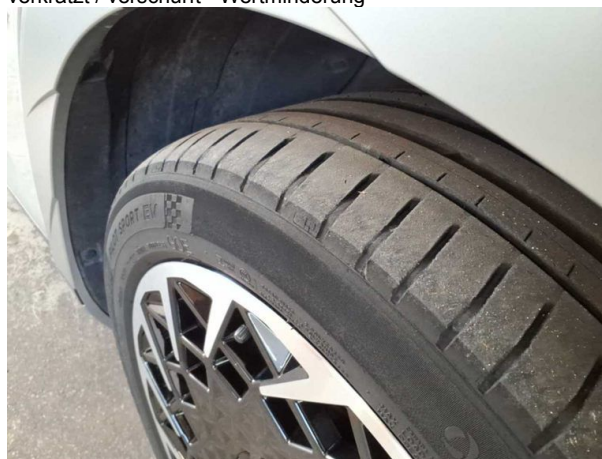
**Beschädigung #5:** Vermessung: Fahrwerk - Fehlstellung - befunden ggf. instandsetzen

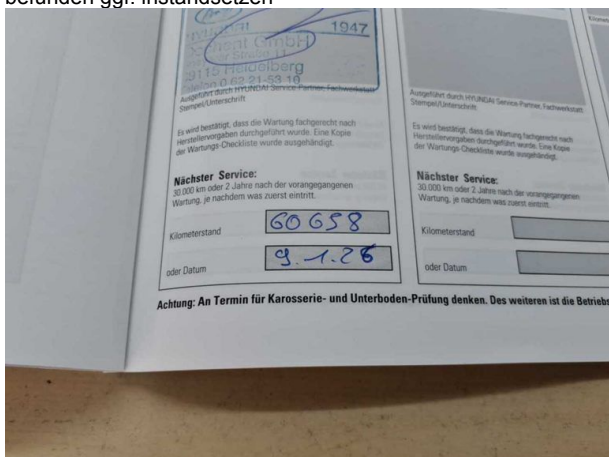
| Nr. | Bauteilgruppe | Beschreibung |
|---|---|---|
| 6 | Sonstiges | Inspektion/Wartung - fällig - erneuern |

**Beschädigung #6:** Sonstiges: Inspektion/Wartung - fällig - erneuern

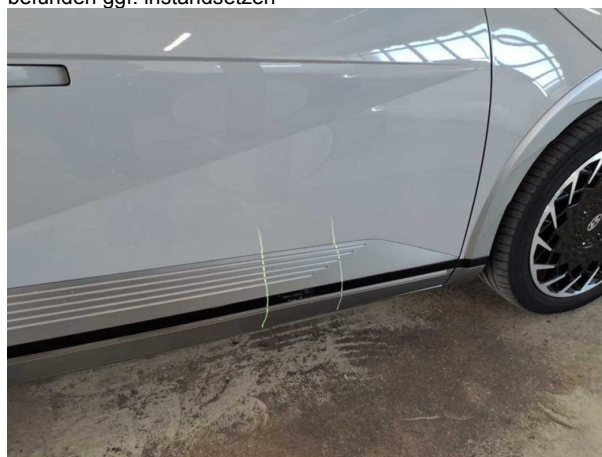
| Nr. | Bauteilgruppe | Beschreibung |
|---|---|---|
| 7 | Tür vorn rechts | Zierleiste unten - verkratzt / verschürft - erneuern |

**Beschädigung #7:** Tür vorn rechts: Zierleiste unten - verkrat... verschürft - erneuern

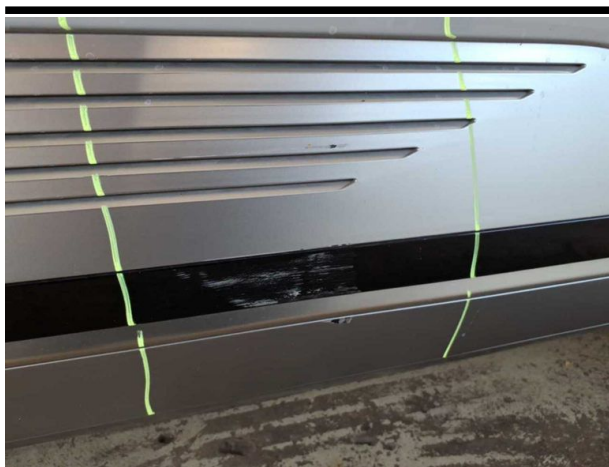
**Beschädigung #7:** Tür vorn rechts: Zierleiste unten - verkratzt / verschürft - erneuern

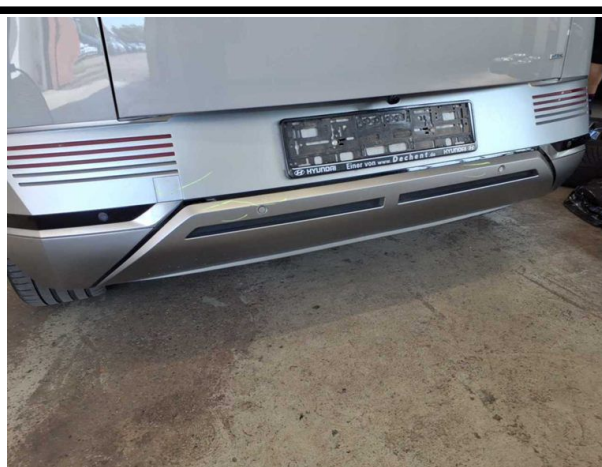
| Nr. | Bauteilgruppe | Beschreibung |
|---|---|---|
| 8 | Stoßfänger hinten | Spoiler - verkratzt / verschürft - instandsetzen und lackieren |

**Beschädigung #8:** Stossfänger hinten: Spoiler - verkratzt / verschürft - instandsetzen und lackieren

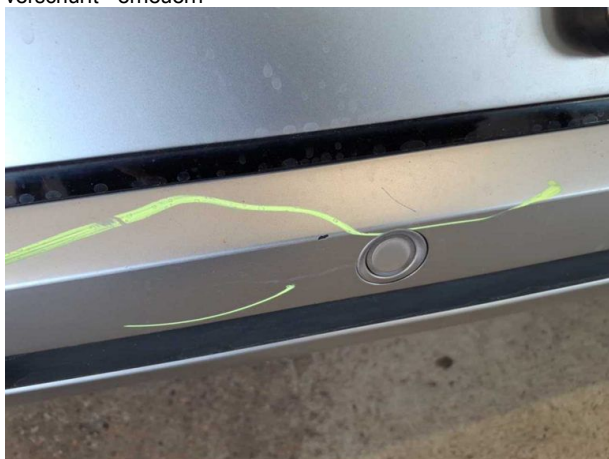
**Beschädigung #8:** Stossfänger hinten: Spoiler - verkratzt / verschürft - instandsetzen und lackieren

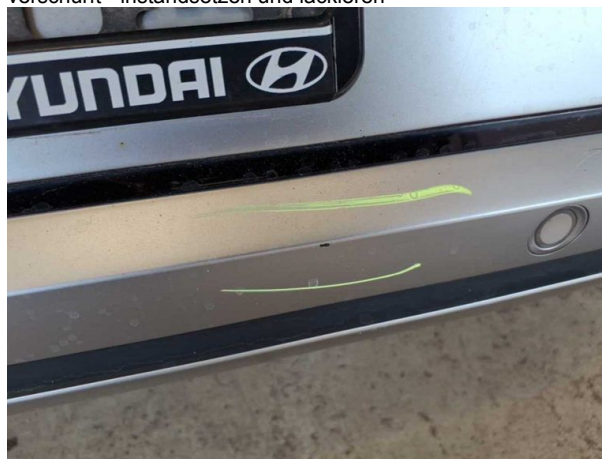
**Beschädigung #8:** Stossfänger hinten: Spoiler - verkratzt / verschürft - instandsetzen und lackieren

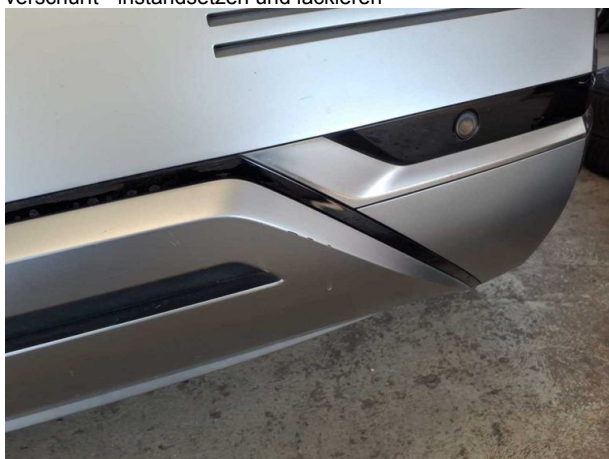
**Beschädigung #8:** Stossfänger hinten: Spoiler - verkratzt / verschürft - instandsetzen und lackieren

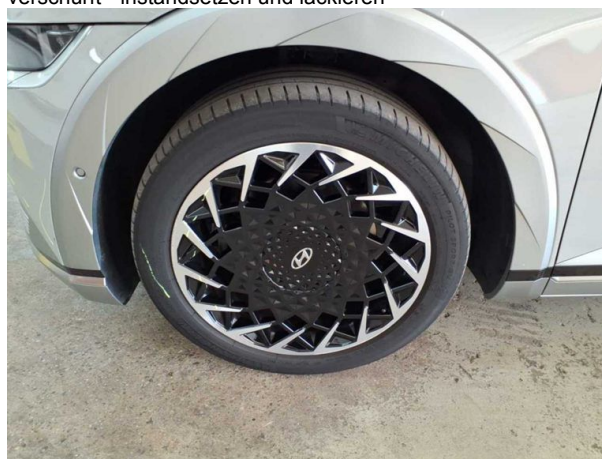
| Nr. | Bauteilgruppe | Beschreibung |
|---|---|---|
| 9 | Rad/Reifen | Reifen vorn - verschlissen - erneuern |

| Achse | Reifengröße | Hersteller | Reifentyp | Profiltiefe | Verktgl. | Zul. |
|---|---|---|---|---|---|---|
| 1 | 255/45 R20 105W | Michelin | Sommerreifen | 2mm - 2mm | n.i.O. | |

**Beschädigung #9:** Rad/Reifen: Reifen vorn - verschlissen - erneuern

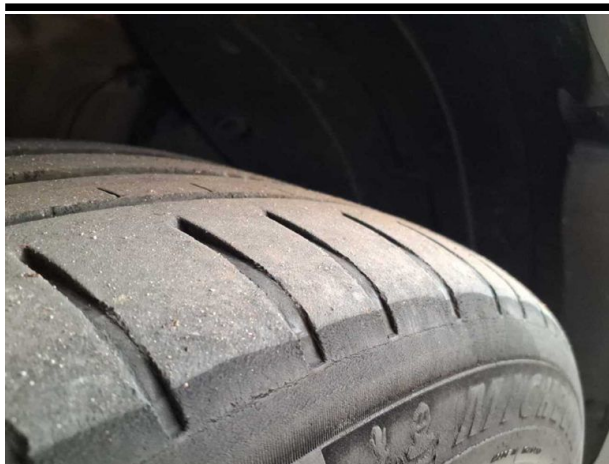
**Beschädigung #9:** Rad/Reifen: Reifen vorn - verschlissen - erneuern

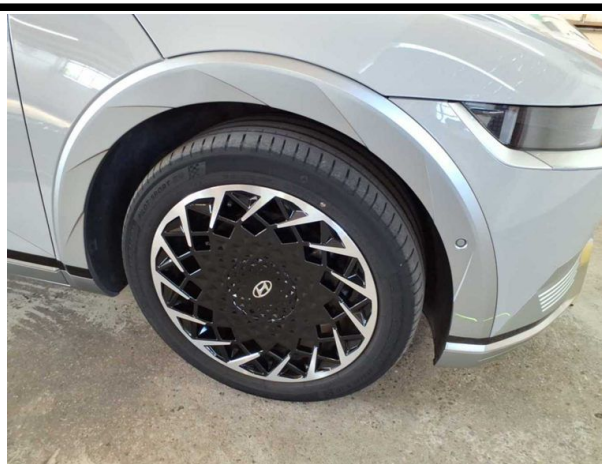
**Beschädigung #9:** Rad/Reifen: Reifen vorn - verschlissen - erneuern

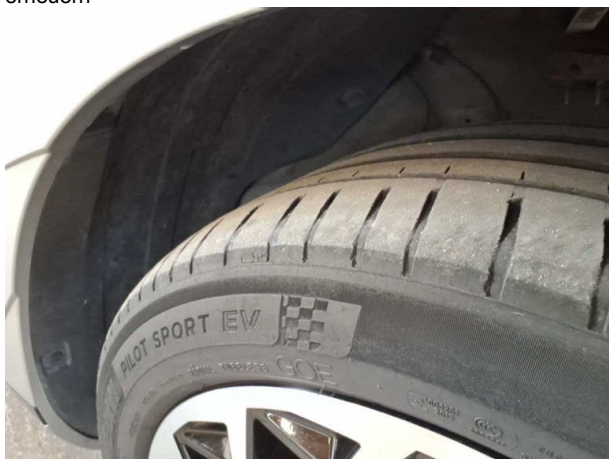
**Beschädigung #9:** Rad/Reifen: Reifen vorn - verschlissen - erneuern

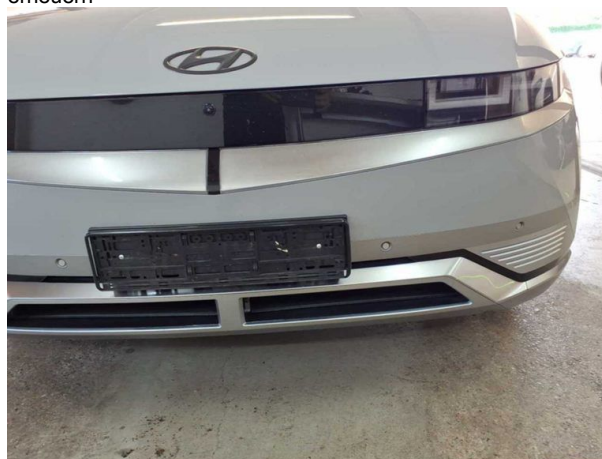
| Nr. | Bauteilgruppe | Beschreibung |
|---|---|---|
| 10 | Stoßfänger vorn | Spoiler - verkratzt / verschürft - erneuern |

**Beschädigung #10:** Stossfänger vorn: Spoiler - verkratzt / verschürft - erneuern

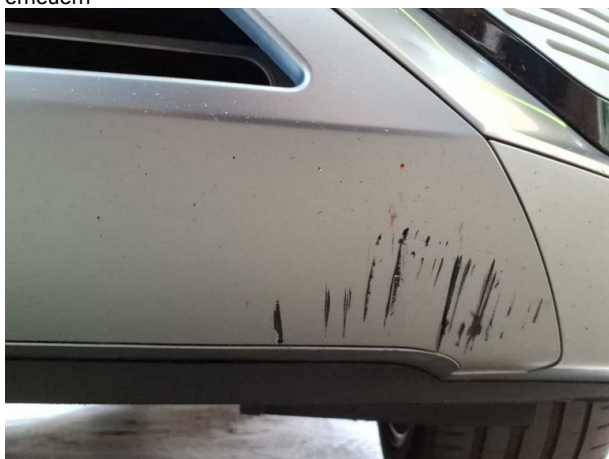
**Beschädigung #10:** Stossfänger vorn: Spoiler - verkratzt / verschürft - erneuern

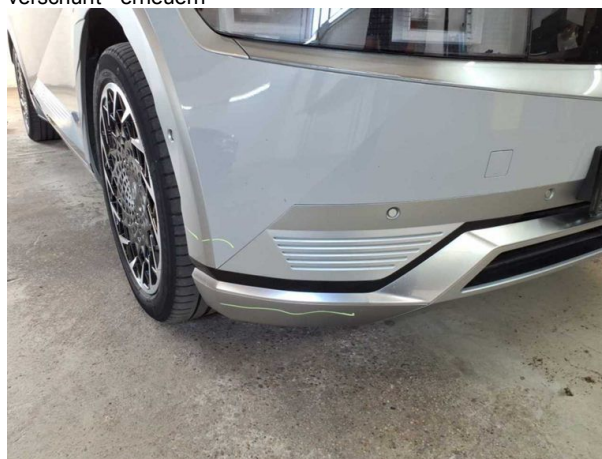
**Beschädigung #10:** Stossfänger vorn: Spoiler - verkratzt / verschürft - erneuern

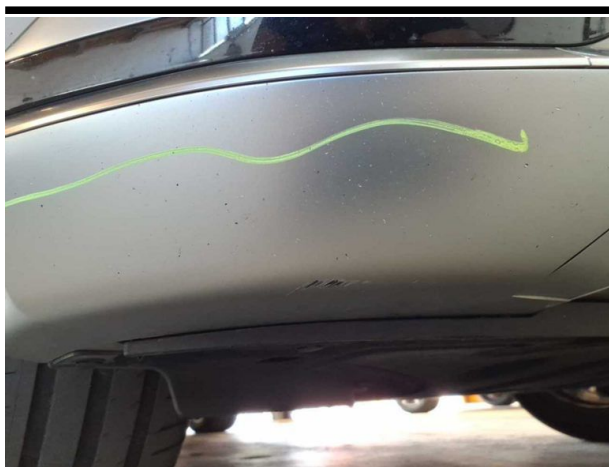
**Beschädigung #10:** Stossfänger vorn: Spoiler - verkratzt / verschürft - erneuern

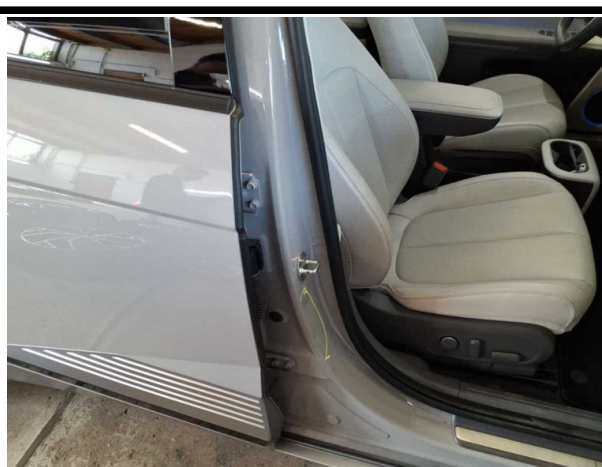
| Nr. | Bauteilgruppe | Beschreibung |
|---|---|---|
| 11 | Schweller rechts | Einstieg - Delle / Lackschaden - instandsetzen und lackieren |

**Beschädigung #11:** Schweller rechts: Einstieg - Delle / Lackschaden - instandsetzen und lackieren

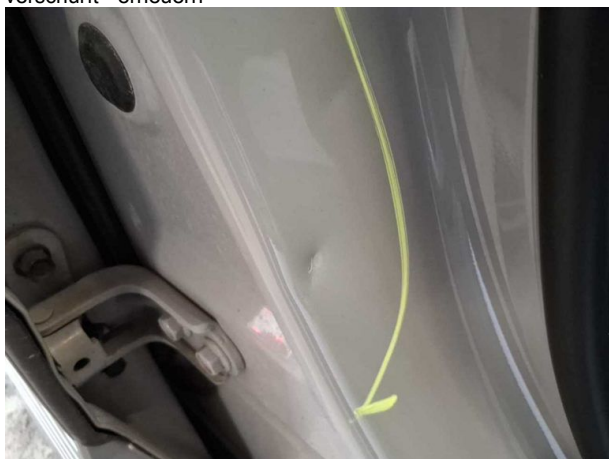
**Beschädigung #11:** Schweller rechts: Einstieg - Delle / Lackschaden - instandsetzen und lackieren

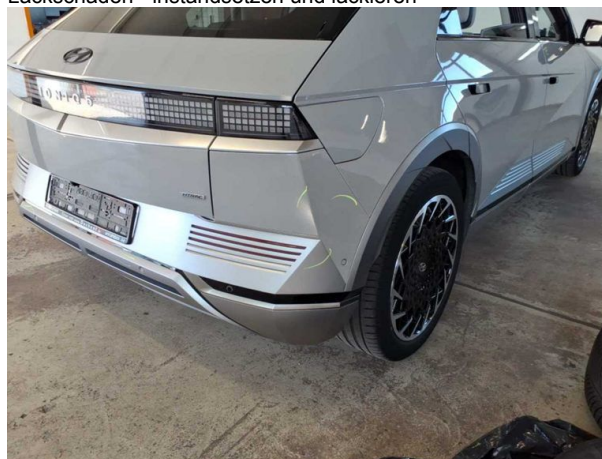
| Nr. | Bauteilgruppe | Beschreibung |
|---|---|---|
| 12 | Stoßfänger hinten | Stoßfänger hinten - verkratzt / verschürft - instandsetzen und lackieren |

**Beschädigung #12:** Stossfänger hinten: Stossfänger hinten - verkratzt / verschürft - instandsetzen und lackieren

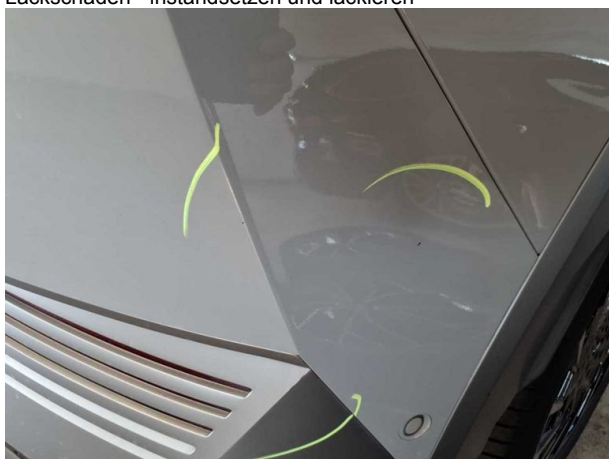
**Beschädigung #12:** Stossfänger hinten: Stossfänger hinten - verkratzt / verschürft - instandsetzen und lackieren

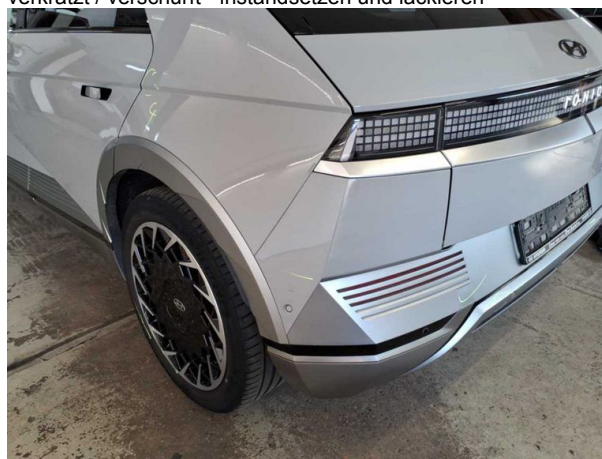
**Beschädigung #12:** Stossfänger hinten: Stossfänger hinten - verkratzt / verschürft - instandsetzen und lackieren

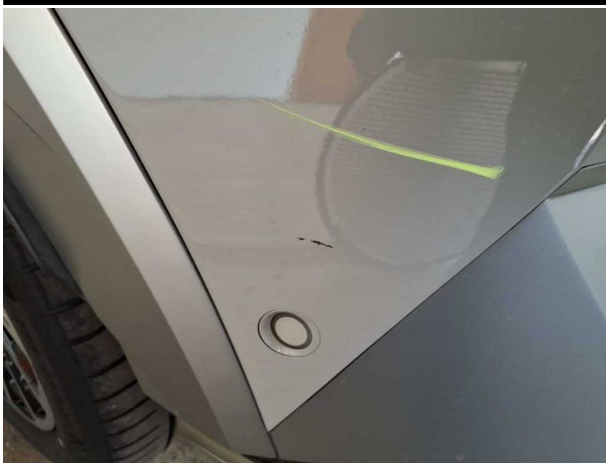
**Beschädigung #12:** Stossfänger hinten: Stossfänger hinten - verkratzt / verschürft - instandsetzen und lackieren

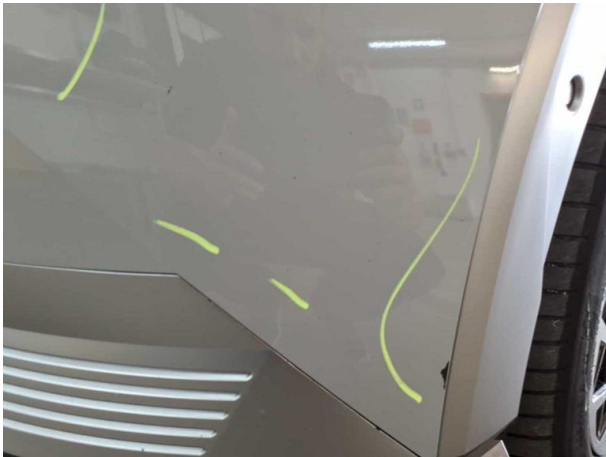
| Nr. | Bauteilgruppe | Beschreibung |
|---|---|---|
| 13 | Stoßfänger vorn | Stoßfänger vorn - verkratzt / verschürft - instandsetzen und lackieren |

**Beschädigung #13:** Stossfänger vorn: Stossfänger vorn - verkratzt / verschürft - instandsetzen und lackieren

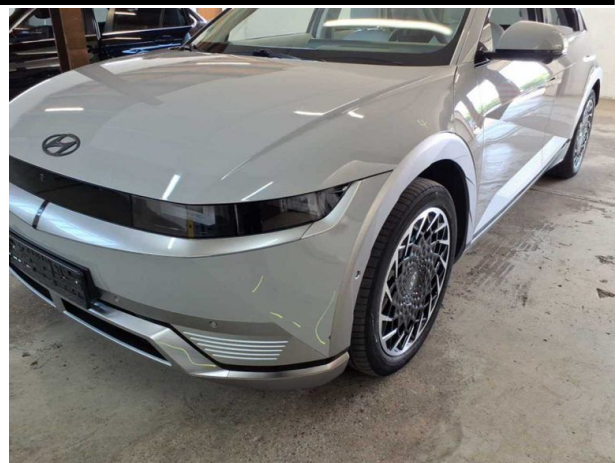
**Beschädigung #13:** Stossfänger vorn: Stossfänger vorn - verkratzt / verschürft - instandsetzen und lackieren

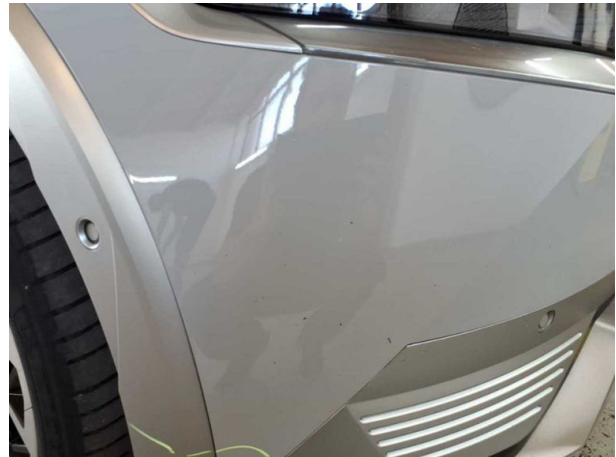
**Beschädigung #13:** Stossfänger vorn: Stossfänger vorn - verkratzt / verschürft - instandsetzen und lackieren
