## Verkaufsbericht

| <b>Fahrzeugident.-Nr.</b> | <b>W0VZT8EP0N1039911</b> | | |
| <b>Hersteller</b> | Opel | <b>Nächste HU</b> | 05/2028 |
| <b>Typ / Verkaufsbez.</b> | Insignia B Sports Tourer Elegance | <b>Laufleistung abgelesen</b> | 110.344 km |

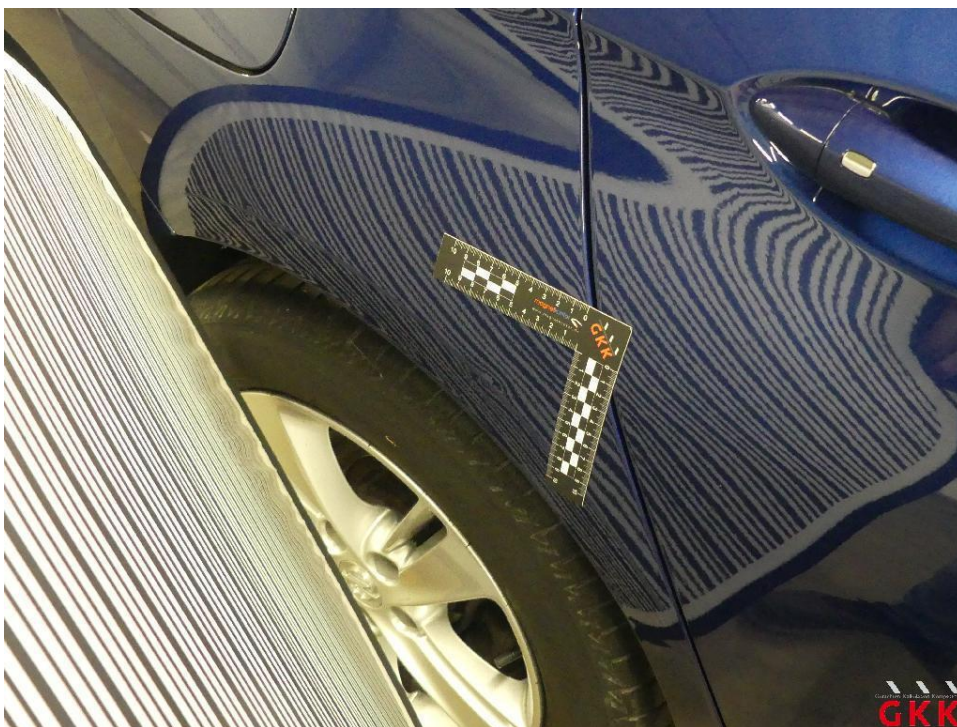
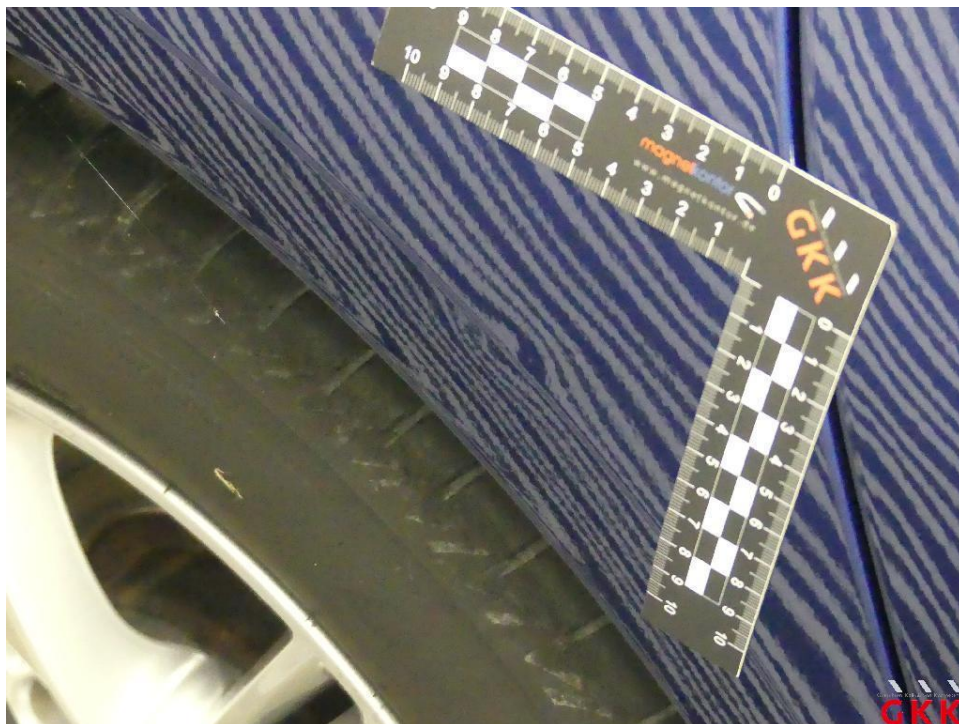
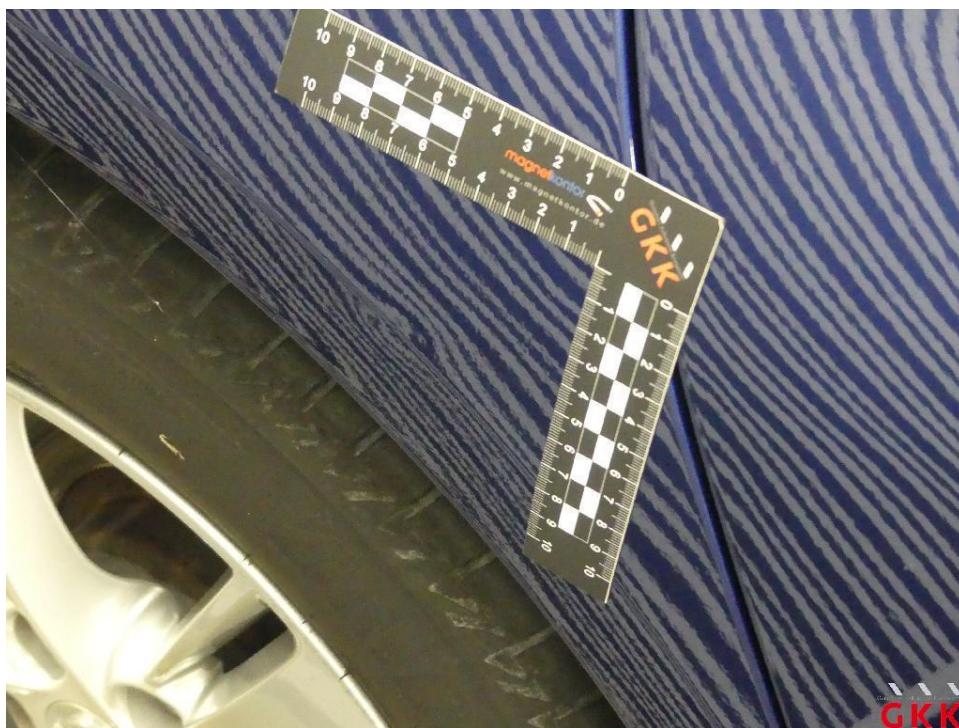
| Wertbeeinflussende Faktoren | | |
|---|---|---|
| Seitenwand rechts, beschädigt, instand setzen - lackieren (Bild 16, Bild 17, Bild 18) | 628,07 € | 381,33 € |

Bild 16      Seitenwand rechts, beschädigt, instand setzen - lackieren

Bild 17      Seitenwand rechts, beschädigt, instand setzen - lackieren

Bild 18      Seitenwand rechts, beschädigt, instand setzen - lackieren

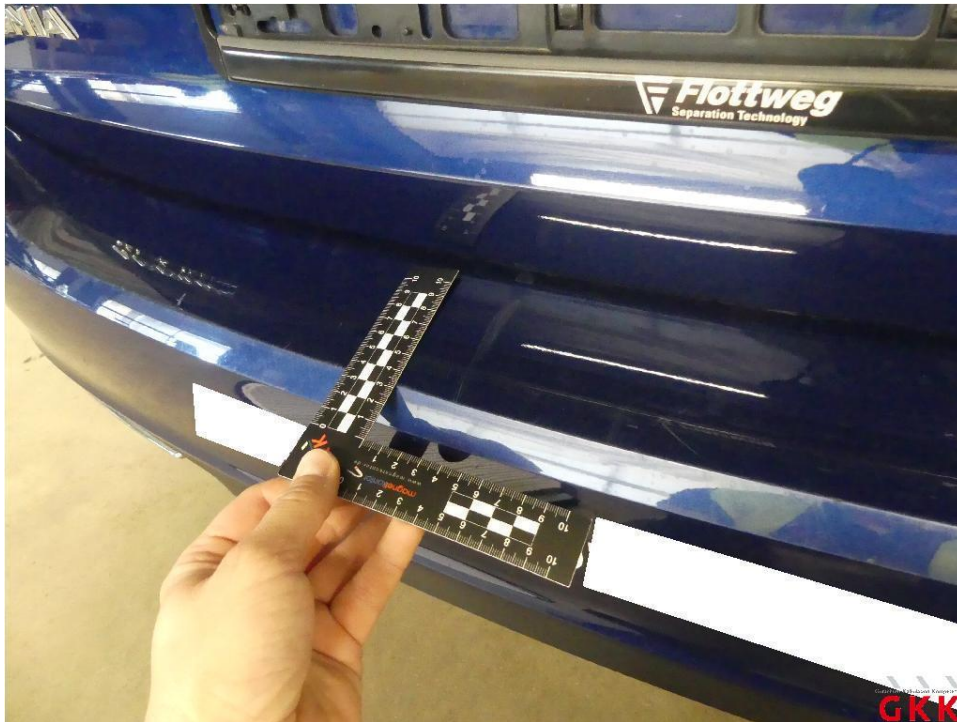
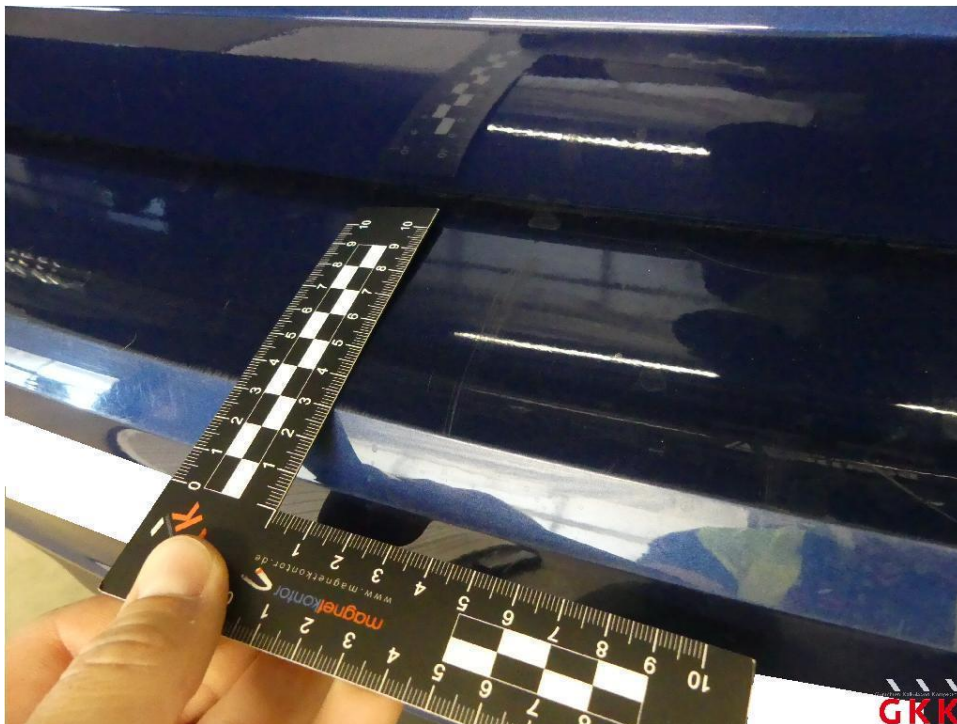
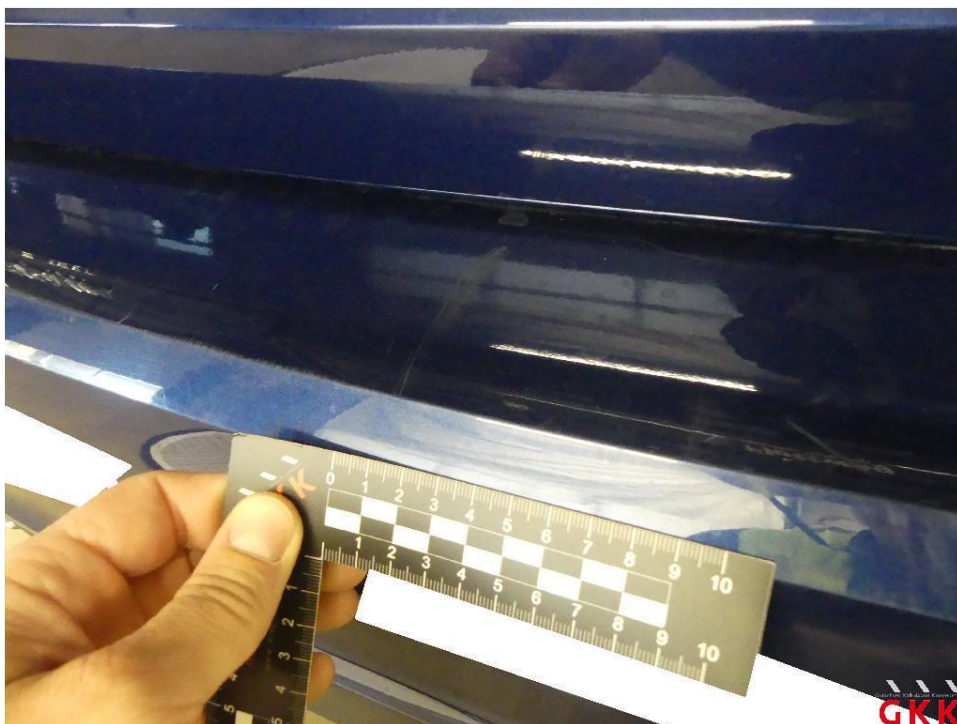
| Wertbeeinflussende Faktoren | | |
|---|---|---|
| Stoßfänger hinten Verkleidung -lackiert-, verkratzt, lackieren (Bild 19, Bild 20, Bild 21) | 811,66 € | 446,41 € |

Bild 19 Stoßfänger hinten, Verkleidung -lackiert-, verkratzt, lackieren

Bild 20 Stoßfänger hinten, Verkleidung -lackiert-, verkratzt, lackieren

Bild 21 Stoßfänger hinten, Verkleidung -lackiert-, verkratzt, lackieren

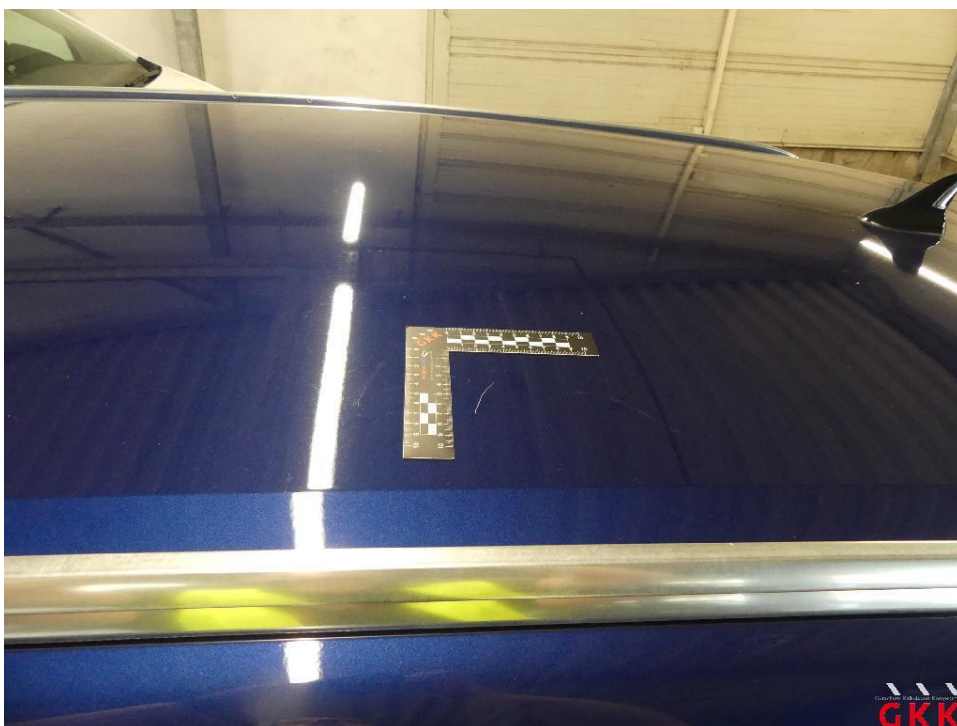
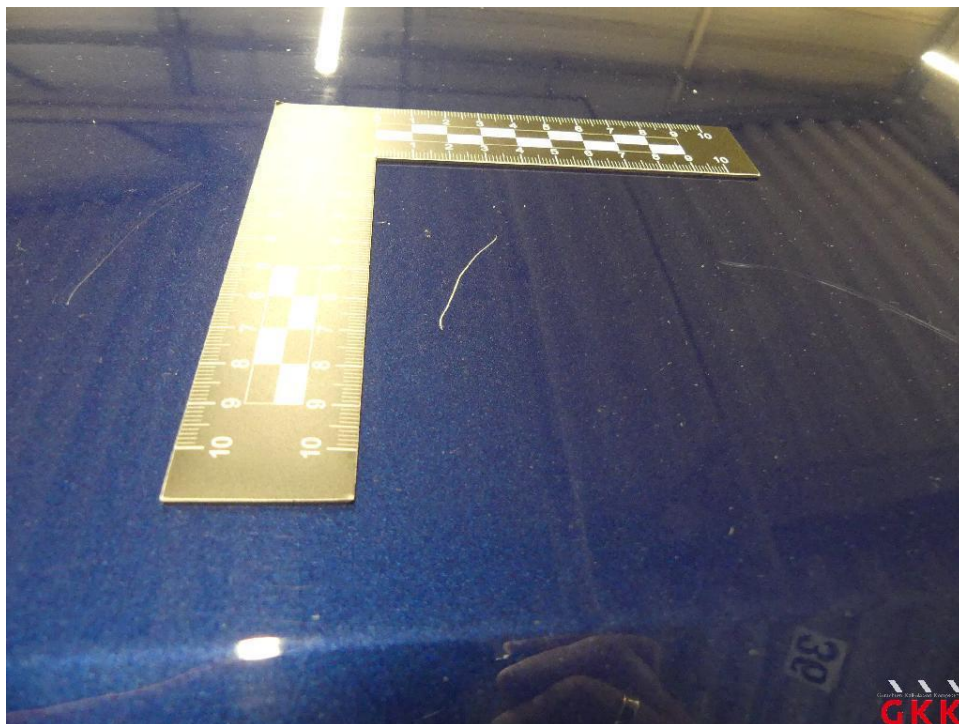
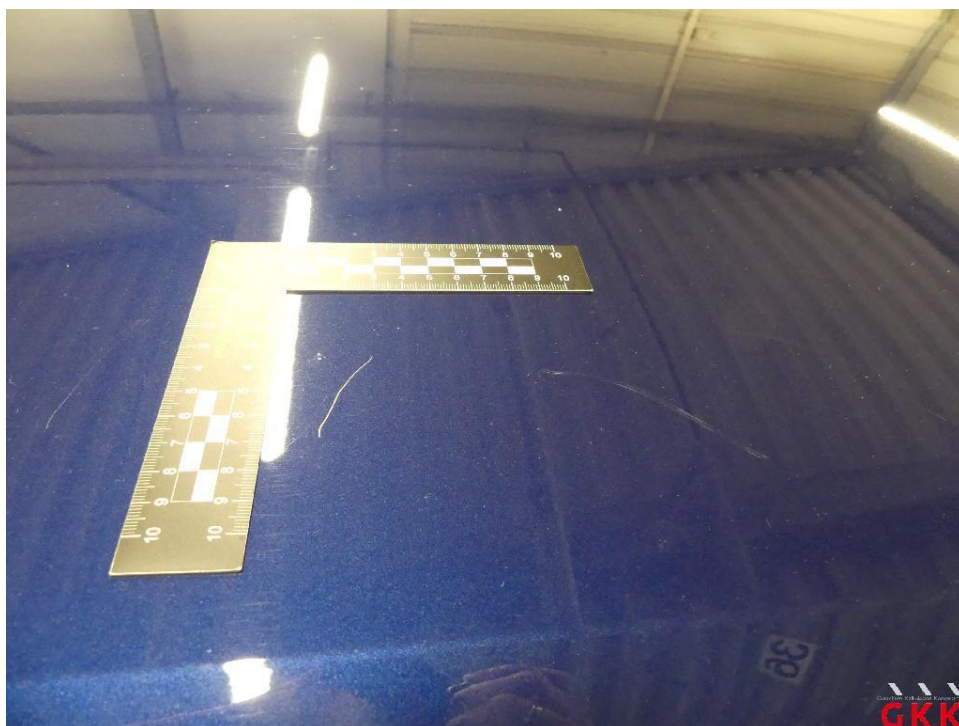
| Wertbeeinflussende Faktoren | | |
|---|---|---|
| Dach, verkratzt, lackieren (Bild 22, Bild 23, Bild 24) | 1689,30 € | 929,12 € |

Bild 22 Dach, verkratzt, lackieren

Bild 23 Dach, verkratzt, lackieren

Bild 24 Dach, verkratzt, lackieren

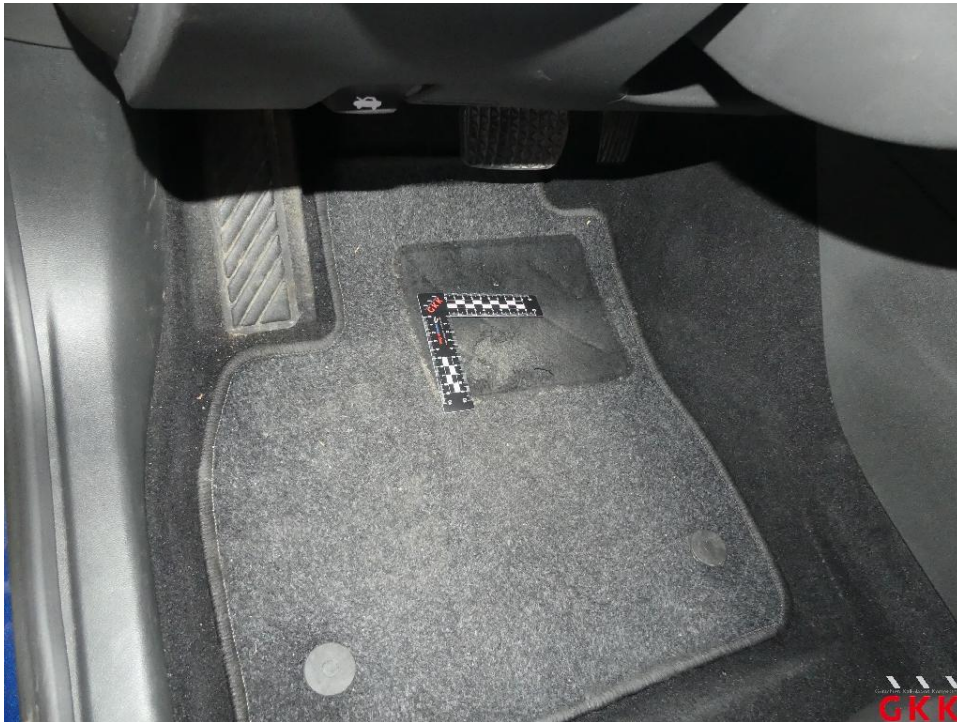
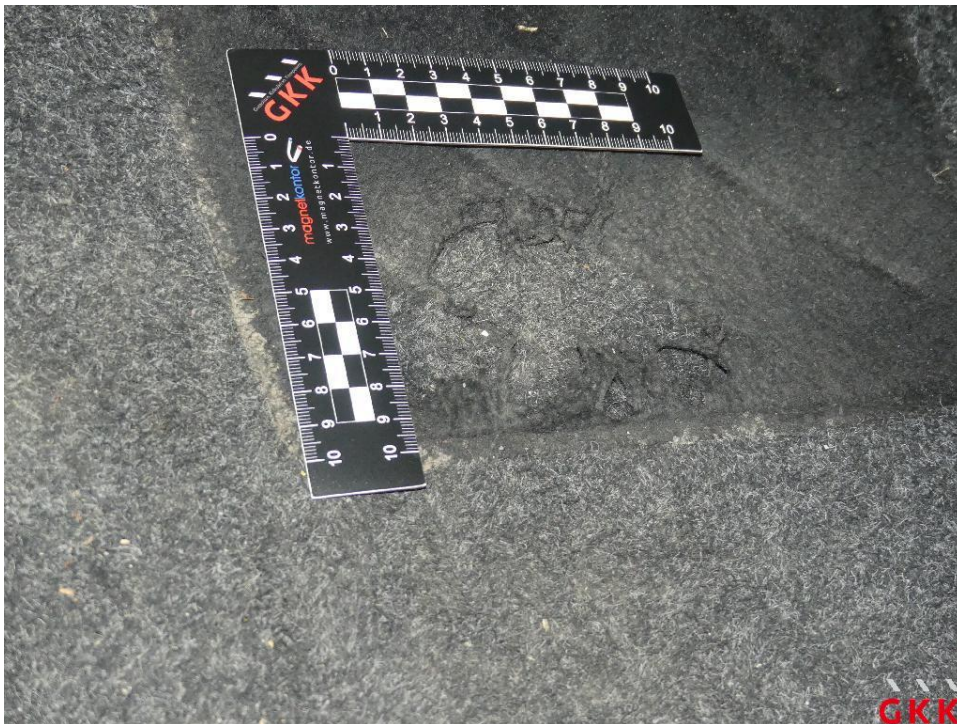
| Wertbeeinflussende Faktoren | | |
|---|---|---|
| Fußmatte(n) vorne links, beschädigt, ersetzen (Bild 25, Bild 26) | 75,74 € | 41,66 € |

Bild 25 Fußmatte(n), vorne links, beschädigt, ersetzen

Bild 26 Fußmatte(n), vorne links, beschädigt, ersetzen
