## Zustandsbericht

| Kunde : | Allane SE | Amtl. Kennzeichen : | MEI-AH 67E |
| Berichtsnummer : | 0000000923182-DE613 | | |

#### Hyundai Nexo (FL)(2018->) Basis

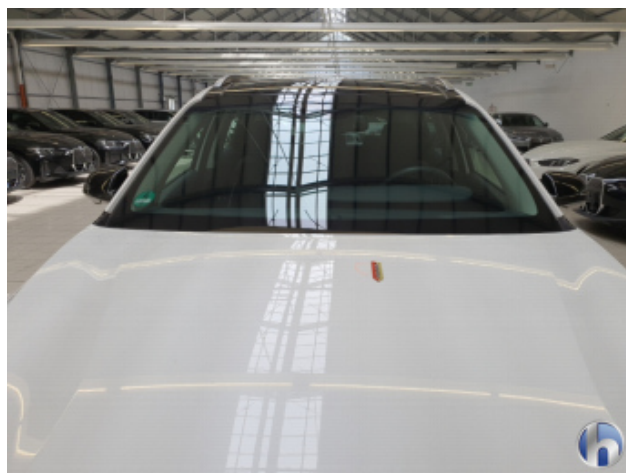
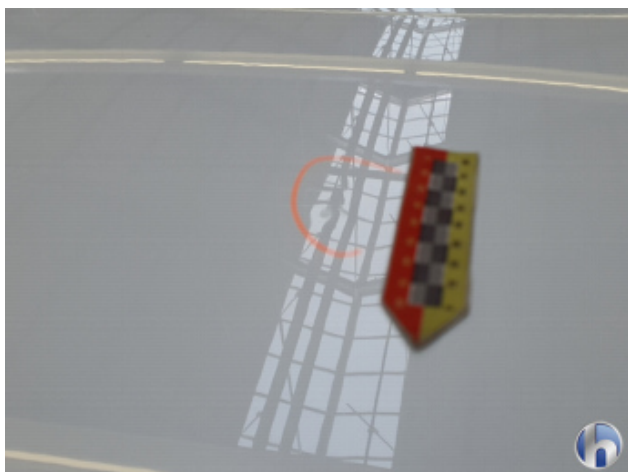
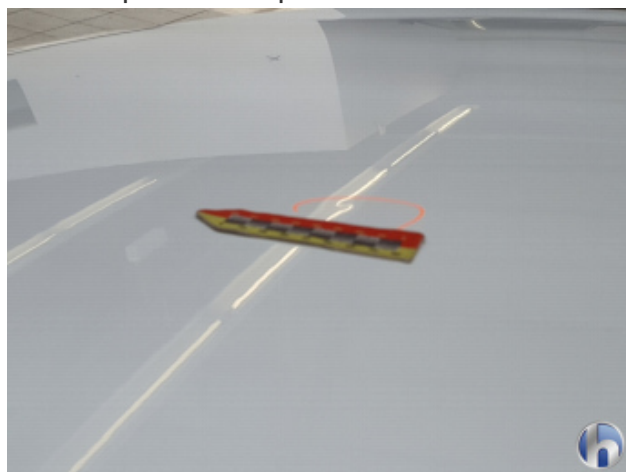
| | Bauteil | Schaden | Rep.-Art |
|---|---|---|---|
| 1. | Motorhaube | Gebrauchsspuren | Ohne Reparatur |

1. Motorhaube  
Gebrauchsspuren - Ohne Reparatur

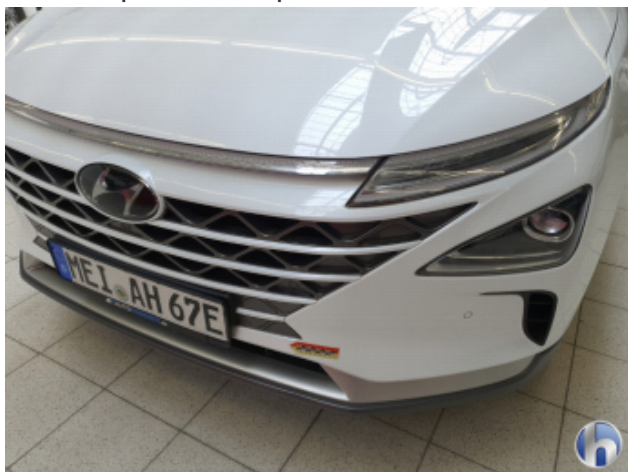
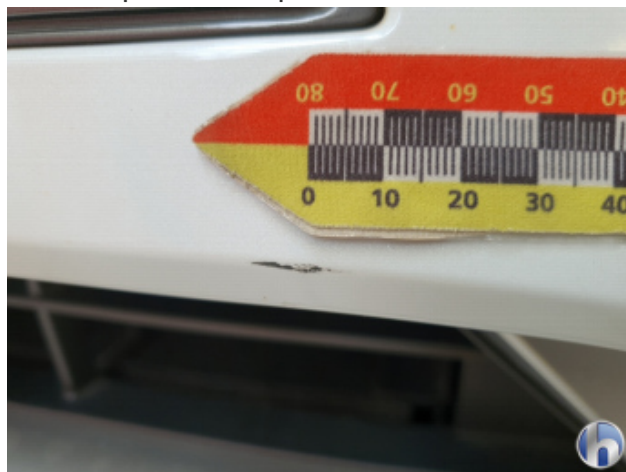
| | Bauteil | Schaden | Rep.-Art |
|---|---|---|---|
| 2. | Stoßfänger Vorne | Kratzer | Smart Repair |

2. Stoßfänger Vorne  
Kratzer - Smart Repair

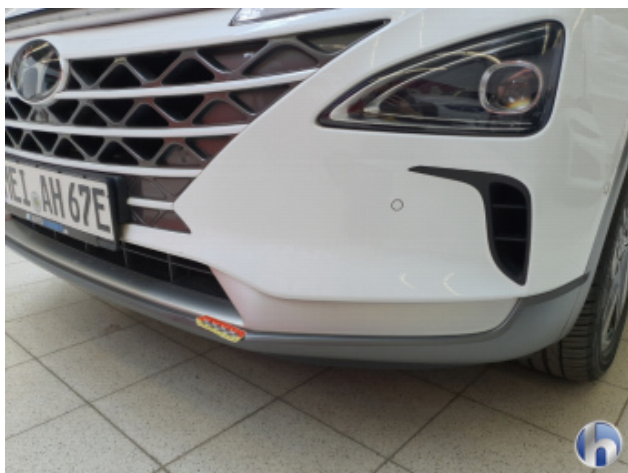
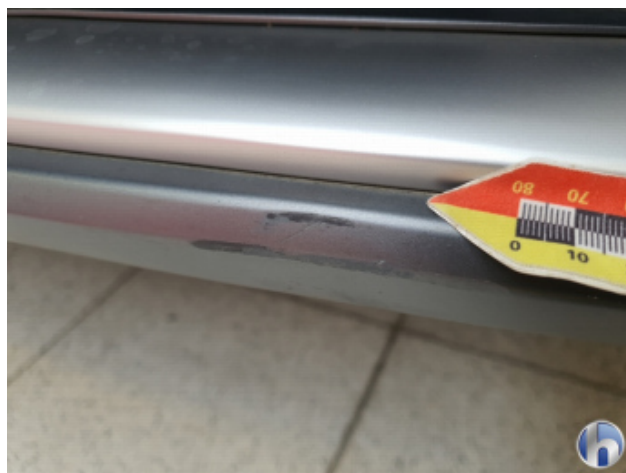
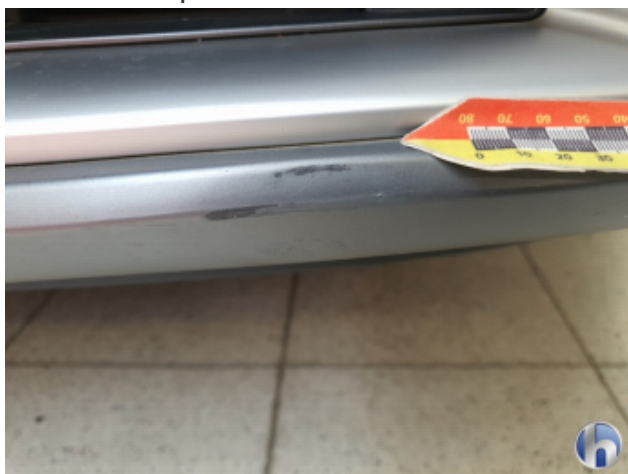
| | Bauteil | Schaden | Rep.-Art |
|---|---|---|---|
| 3. | Frontspoiler | Kratzer | Smart Repair |

3. Frontspoiler  
Kratzer - Smart Repair
