## Zustandsbericht

| Berichtsnummer : | 0000000938279-DE926 | | |

#### Hyundai Kona (OS)(2017->) Basis Elektro 2WD

| Erstzulassung / Baujahr: | 26.07.2022 / 2022 | Besichtigungsdatum/-ort: | 13.08.2026 Dieselstraße 3,<br>85386 Eching |

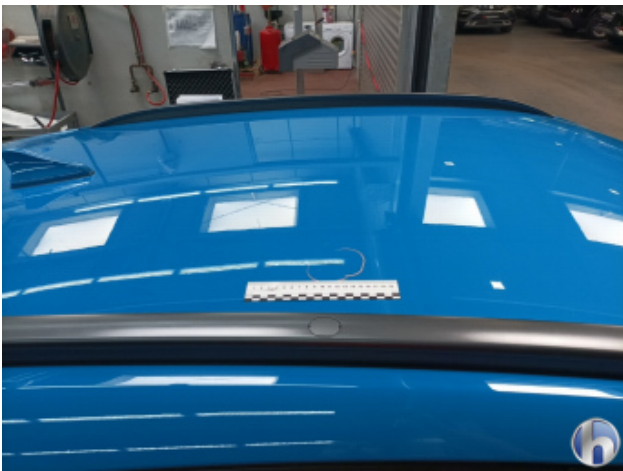
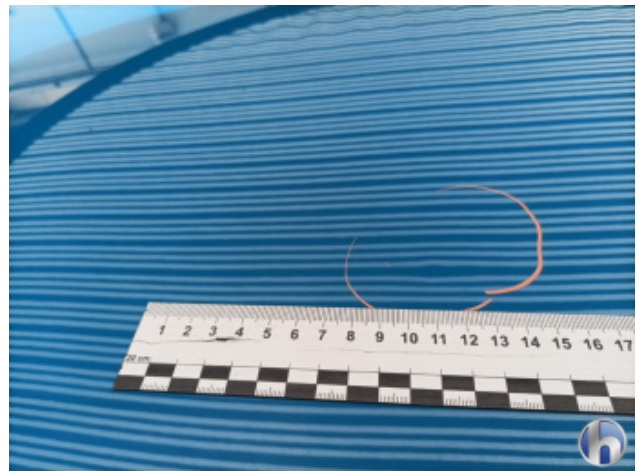
| Schaden | | | |
|---|---|---|--|
| 1. Dach | Delle | Sanft Instandsetzen | |

1. Dach  
Delle - Sanft Instandsetzen

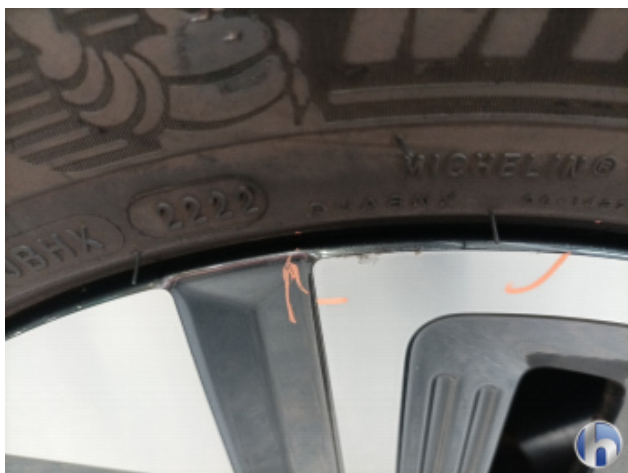
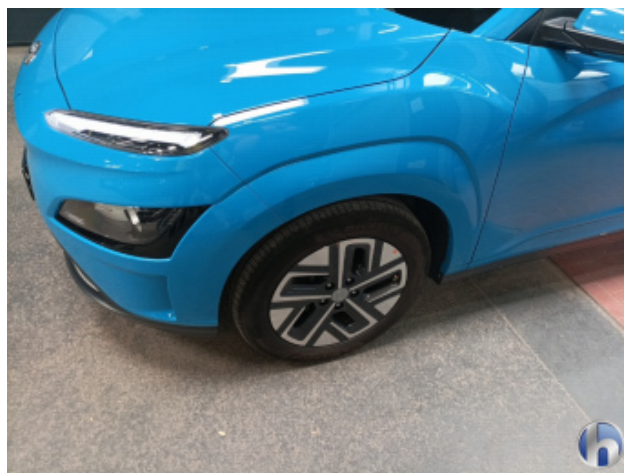
| 2. | Felge Vorne - Links | Kratzer | Smart Repair |

2. Felge Vorne - Links  
Kratzer - Smart Repair

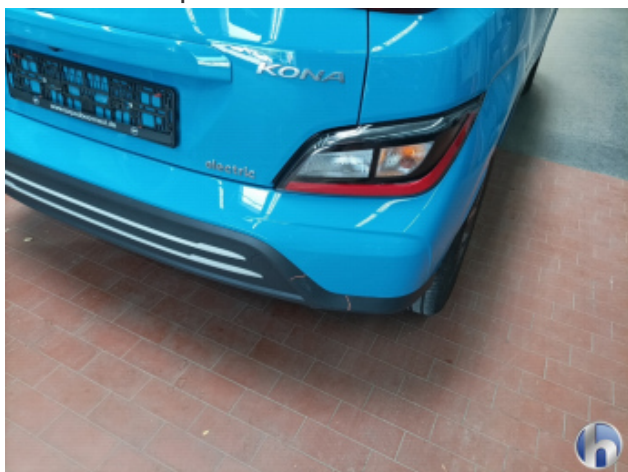
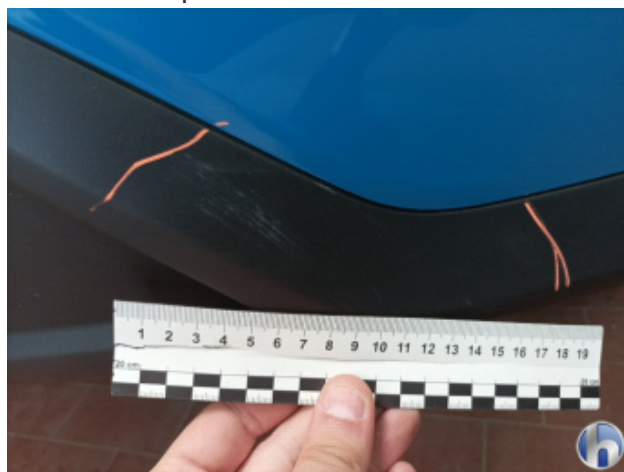
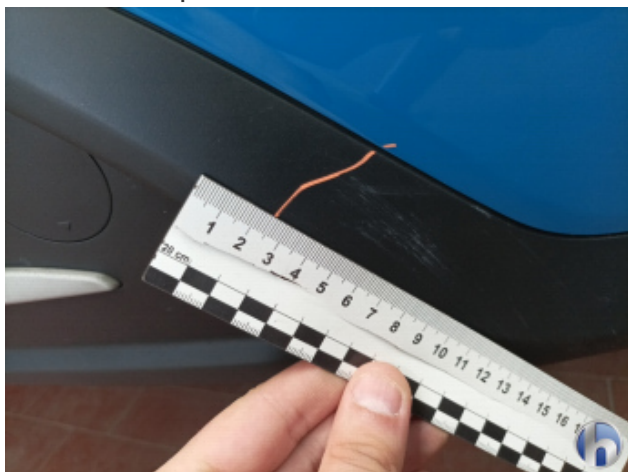
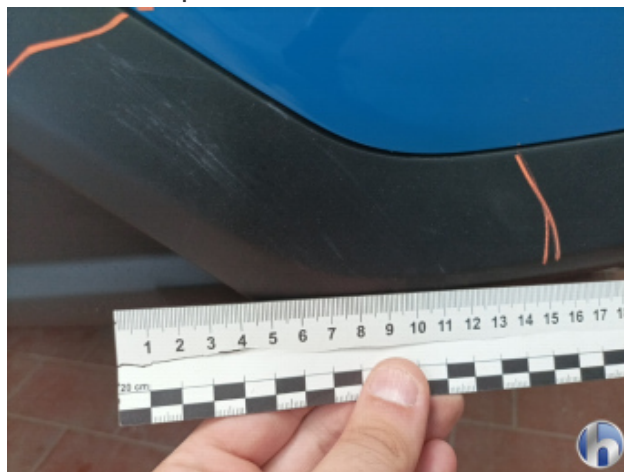
| 3. | Stoßfänger Hinten | Kratzer | Smart Repair |

3. Stoßfänger Hinten  
Kratzer - Smart Repair
