LVV Nr 393012
Hersteller Mazda
Model 3
Variante Selection 2.0 Skyactiv-X MHEV
Listenpreis 25.285,70
VIN JM4BP6HH601208109
Erstzulassungsdatum 1.2.2022
Kennzeichen M PA2384

Zustandsbericht / Minderwertgutachten

Auftraggeber
Besichtigung

Mobility Concept GmbH, Grünwalder Weg 34, 82041 Oberhaching
08.06.2026

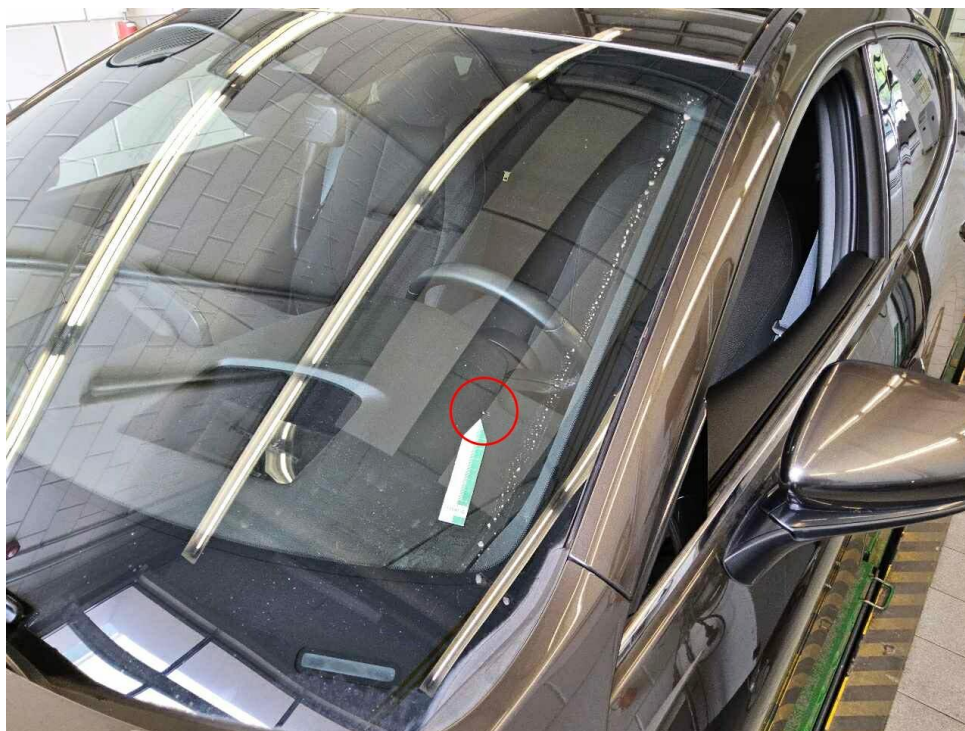
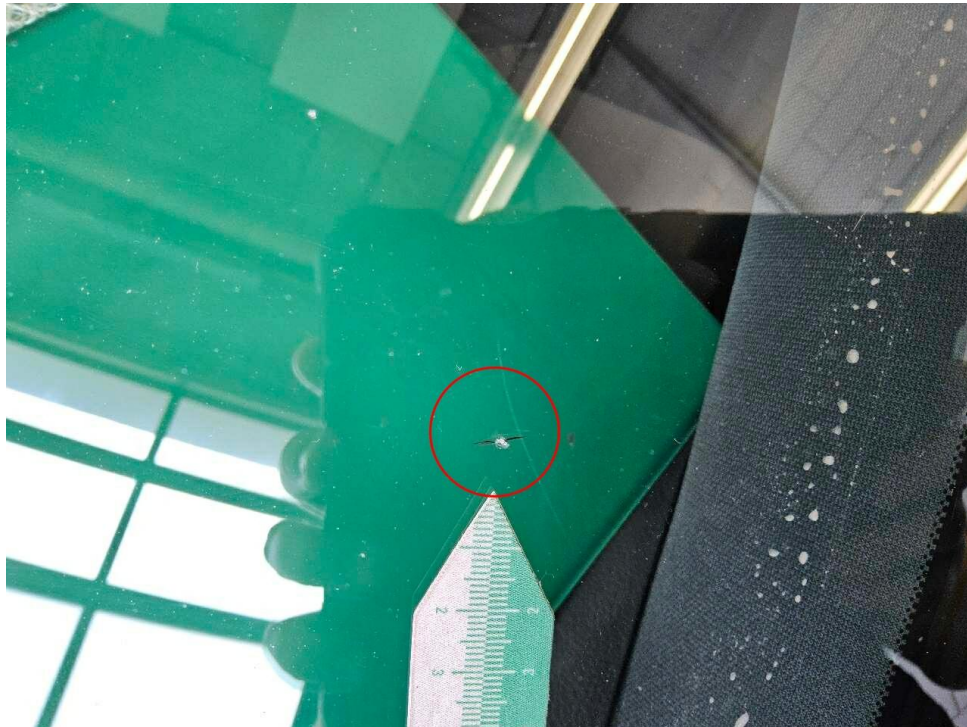
Bild 14 : Frontscheibe Steinschlag

Bild 15 : Frontscheibe Steinschlag

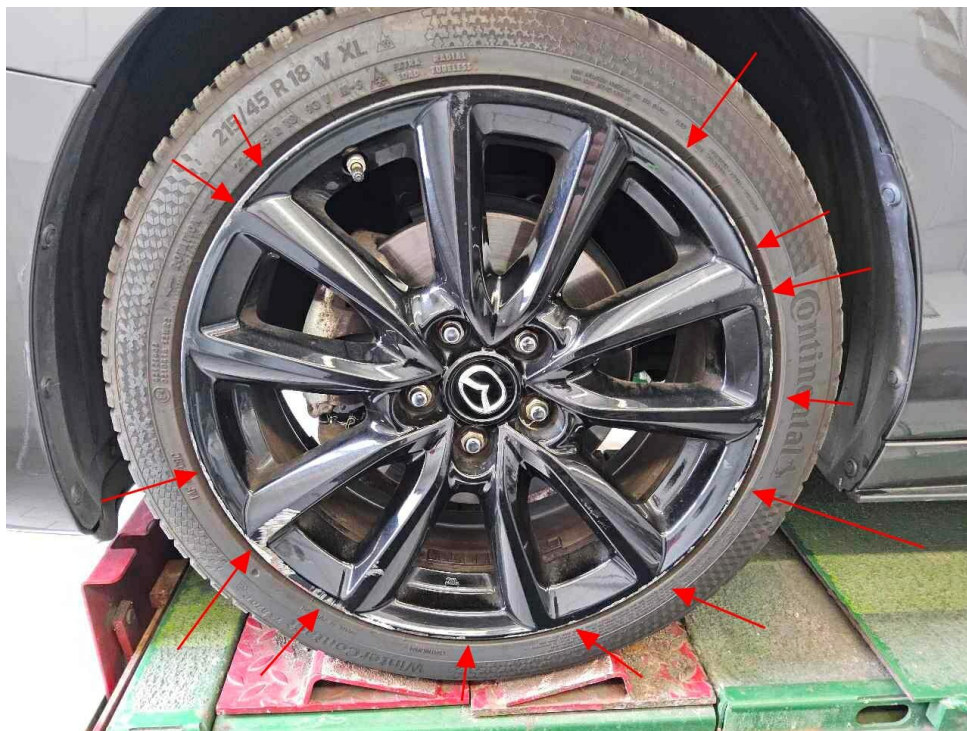
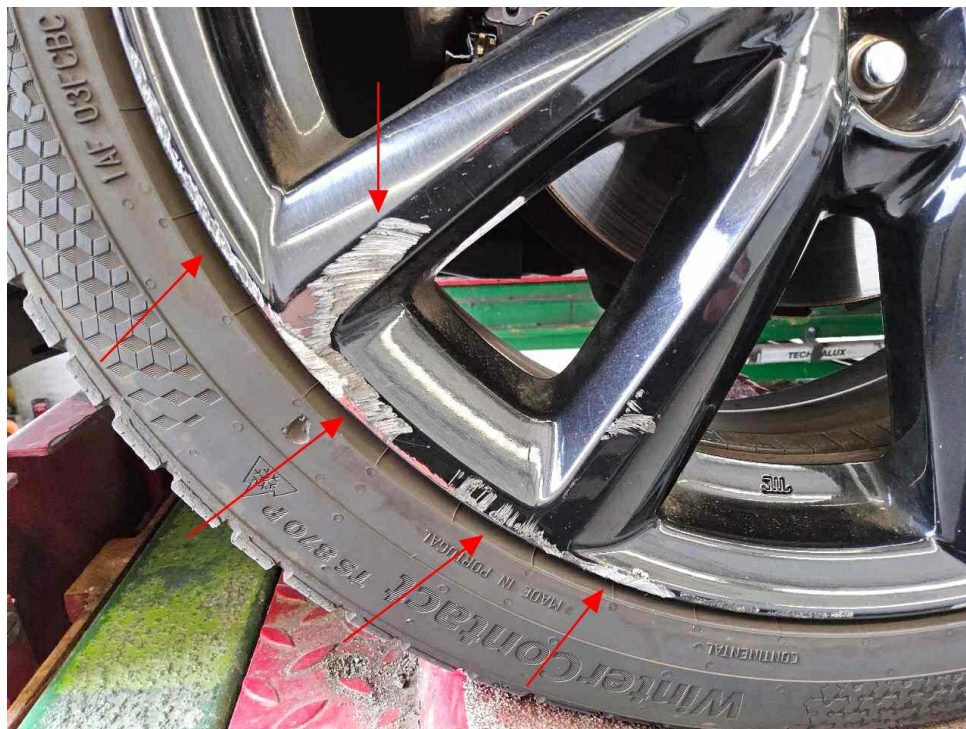
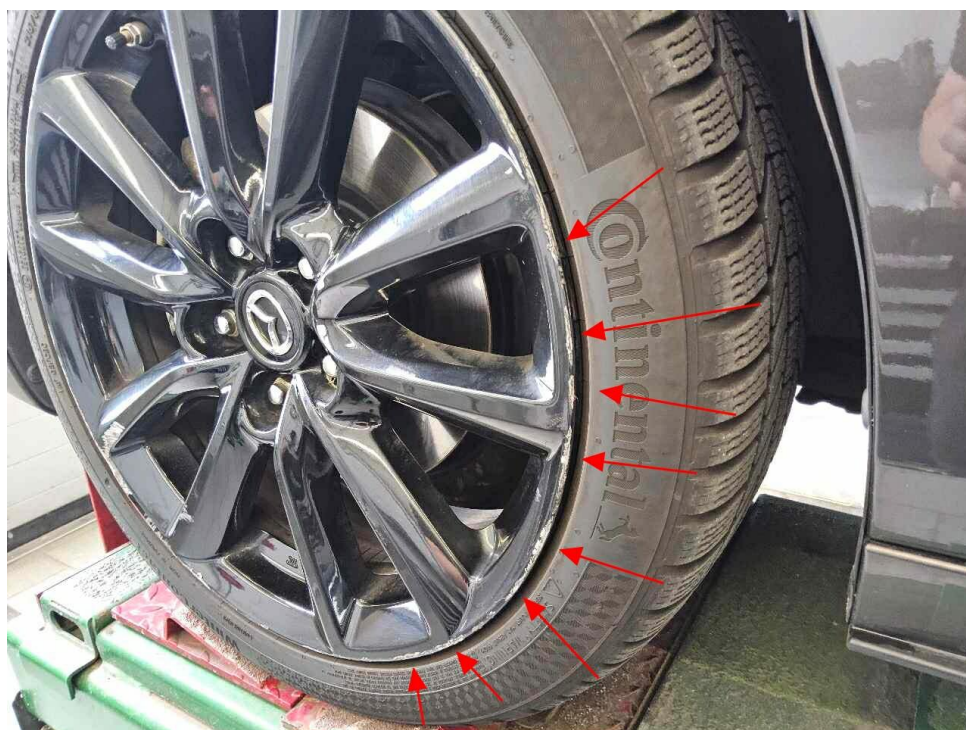
Bild 16 : Felge vorne links beschädigt

Bild 17 : Felge vorne links beschädigt

Bild 18 : Felge vorne links beschädigt

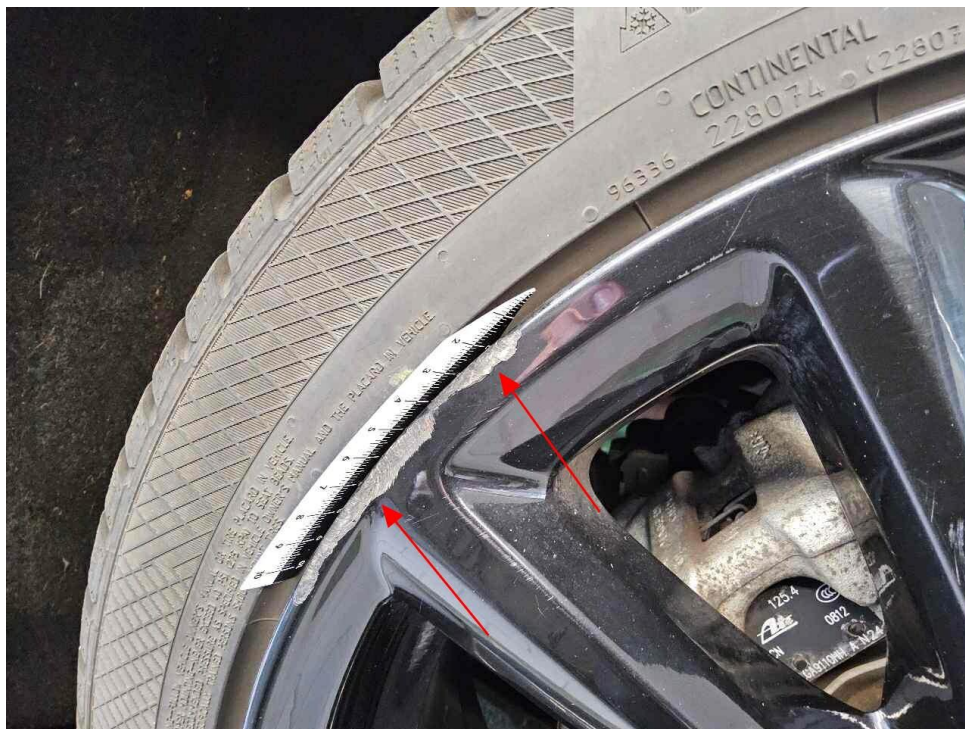
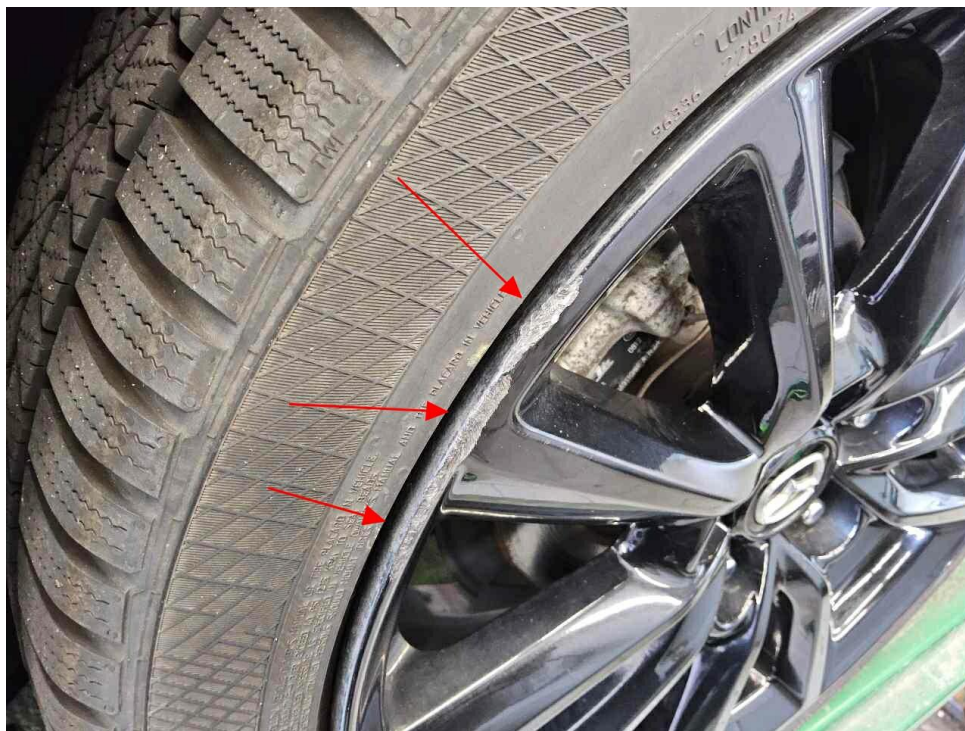
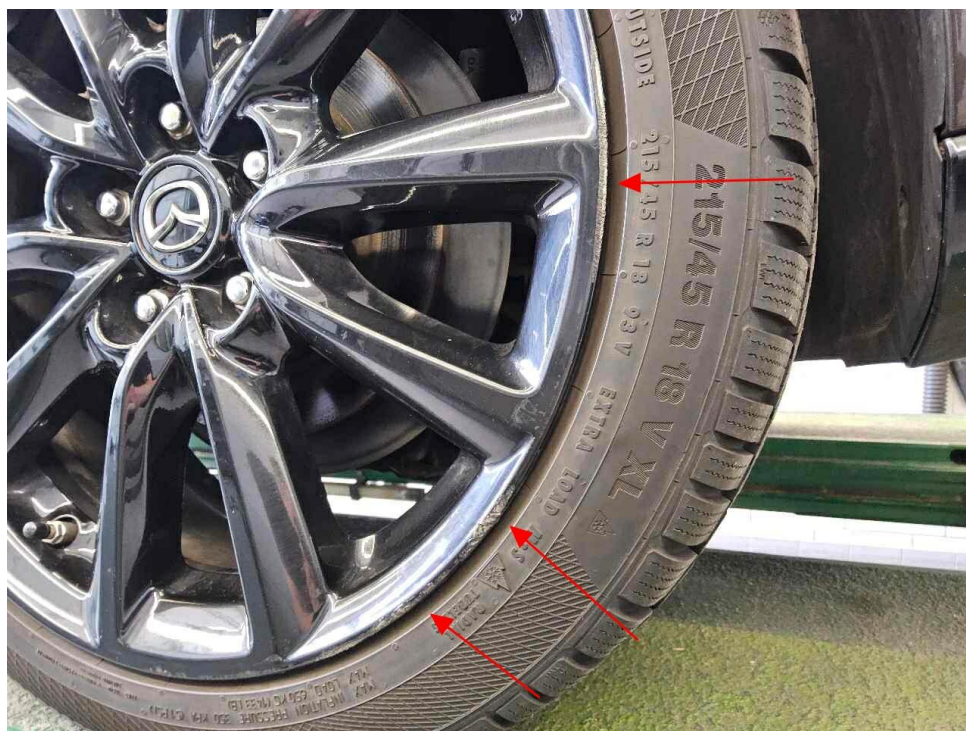
Bild 19 : Felge hinten links beschädigt

Bild 20 : Felge hinten links beschädigt

Bild 21 : Felge hinten links beschädigt

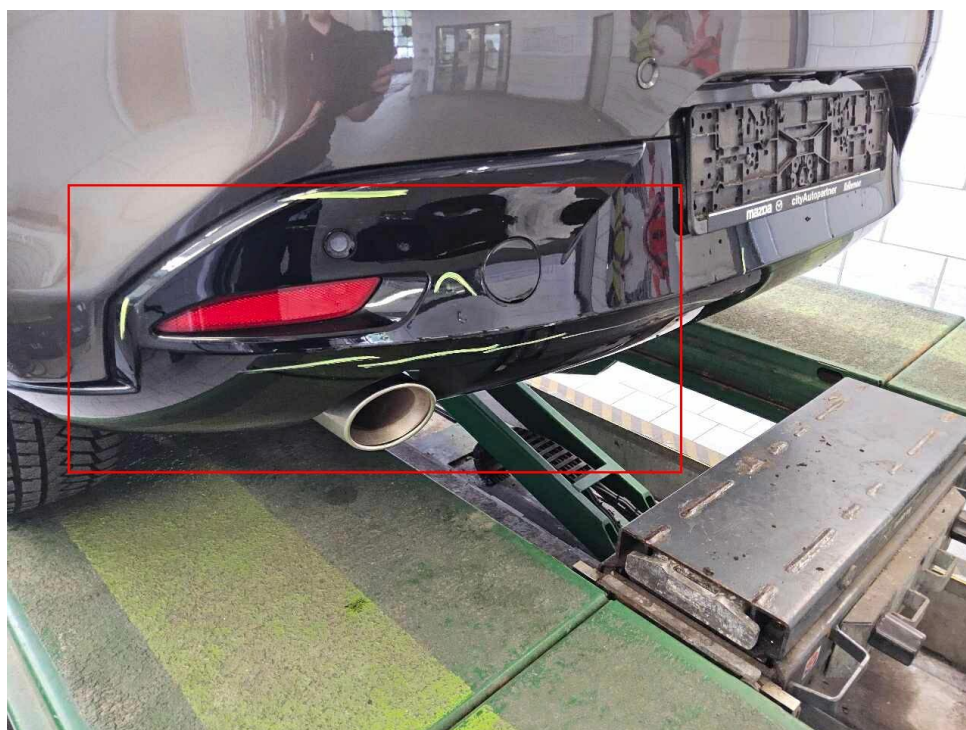
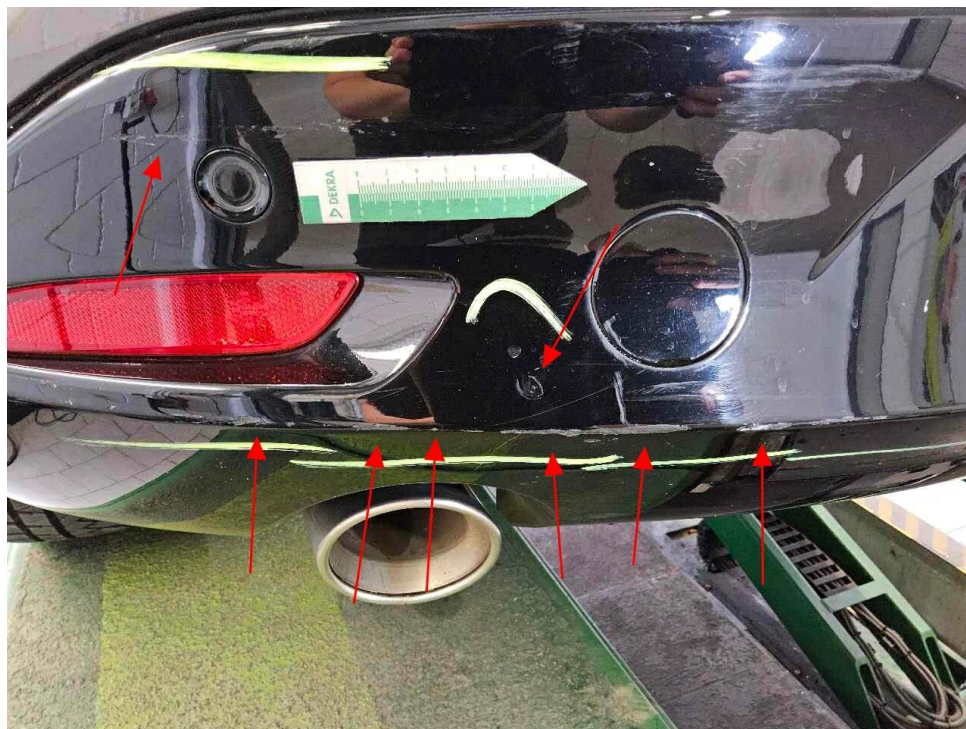
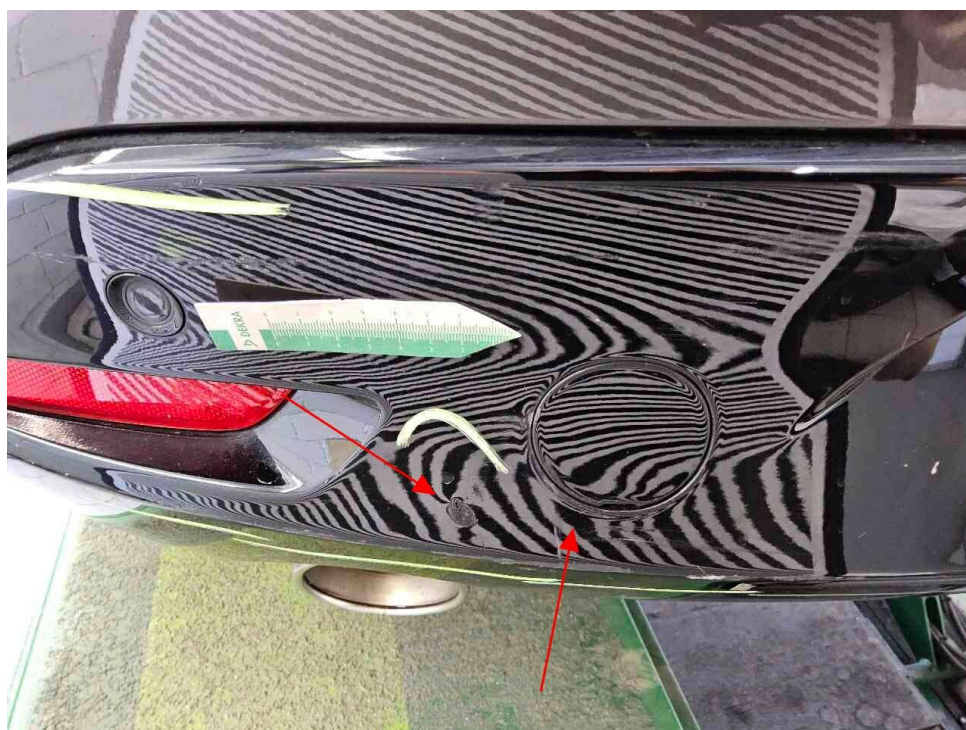
Bild 22 : Stoßfänger hinten Unterteil, Diffusor Anfahrtschaden

Bild 23 : Stoßfänger hinten Unterteil, Diffusor Anfahrtschaden

Bild 24 : Stoßfänger hinten Unterteil, Diffusor Anfahrtschaden

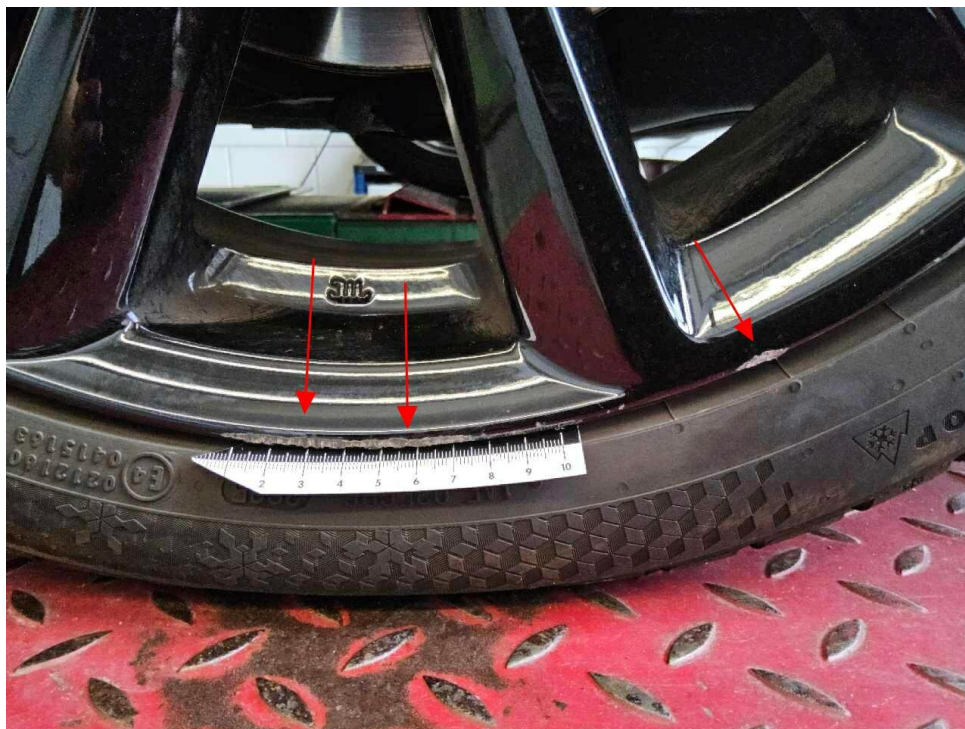
Bild 25 : Felge vorne rechts verschrammt

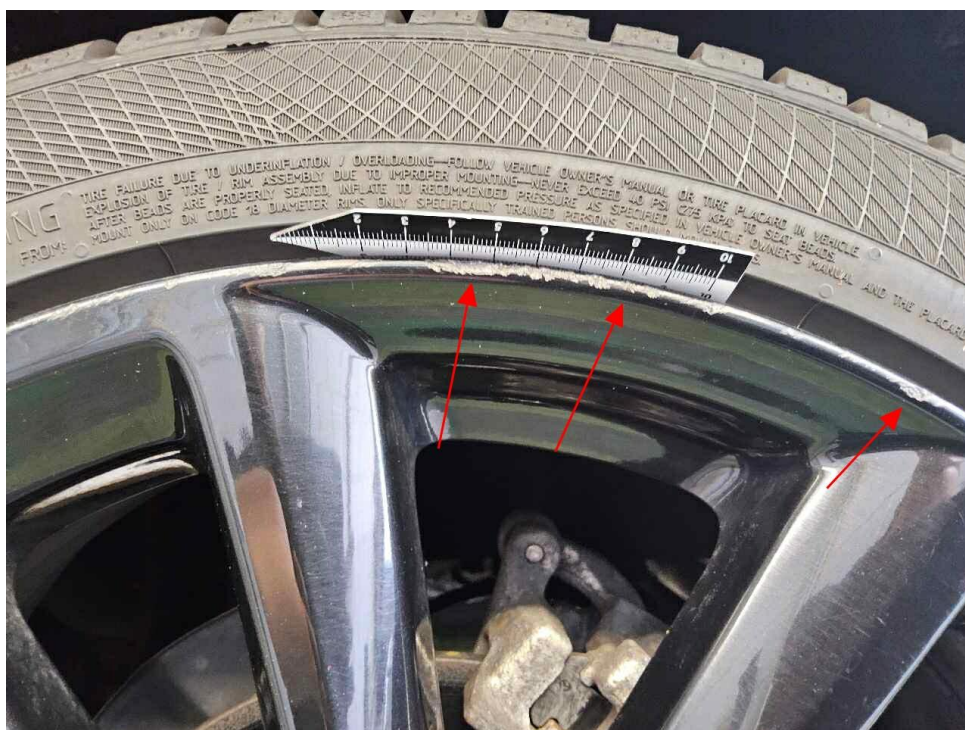
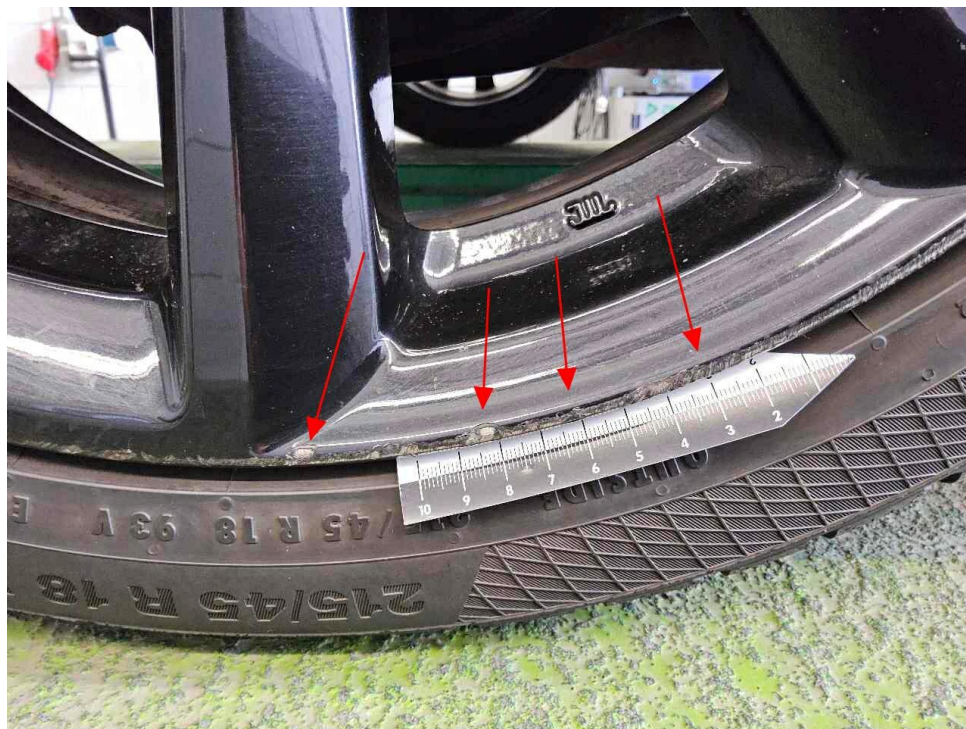
Bild 26 : Felge hinten rechts verschrammt

Bild 27 : Felge hinten rechts verschrammt

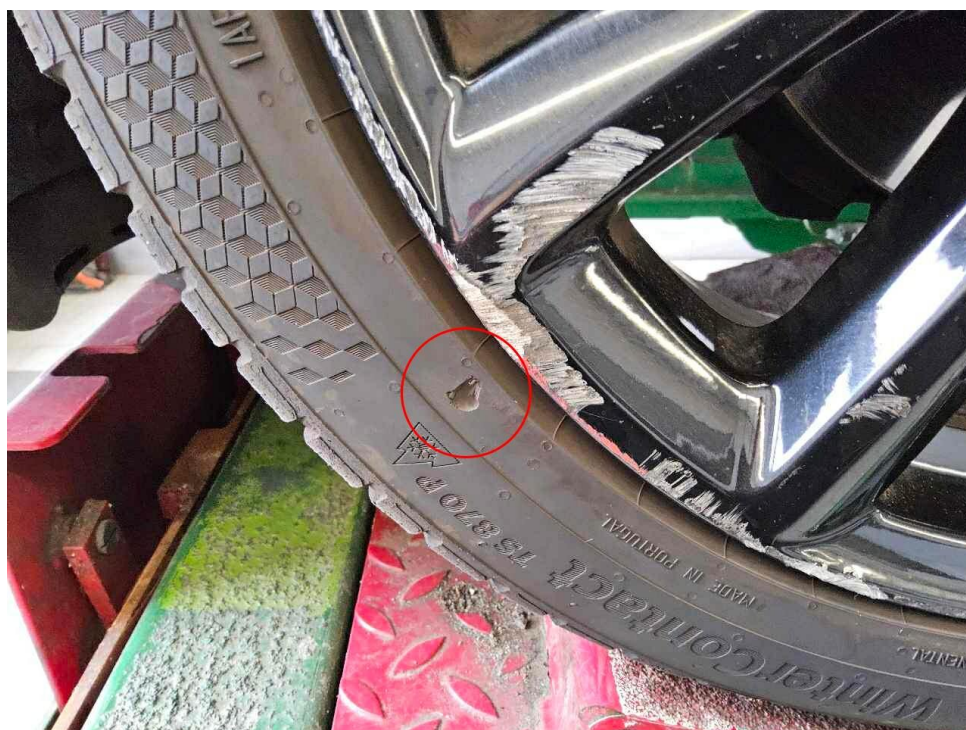
Bild 28 : Achse 1, Reifen Links 1

Achse	Reifenbezeichnung	Hersteller/Typ	Art	Profiltiefe
1 links	215 / 45 R 18 93 V	Continental / WinterContact TS 870 P FR	W /S	6 mm
	rechts	215 / 45 R 18 93 V	Continental / WinterContact TS 870 P FR	W /O
2 links	215 / 45 R 18 93 V	Continental / WinterContact TS 870 P FR	W /O	7 mm
	rechts	215 / 45 R 18 93 V	Continental / WinterContact TS 870 P FR	W /O
Pannenset	Füllflasche haltbar bis 07 / 2026

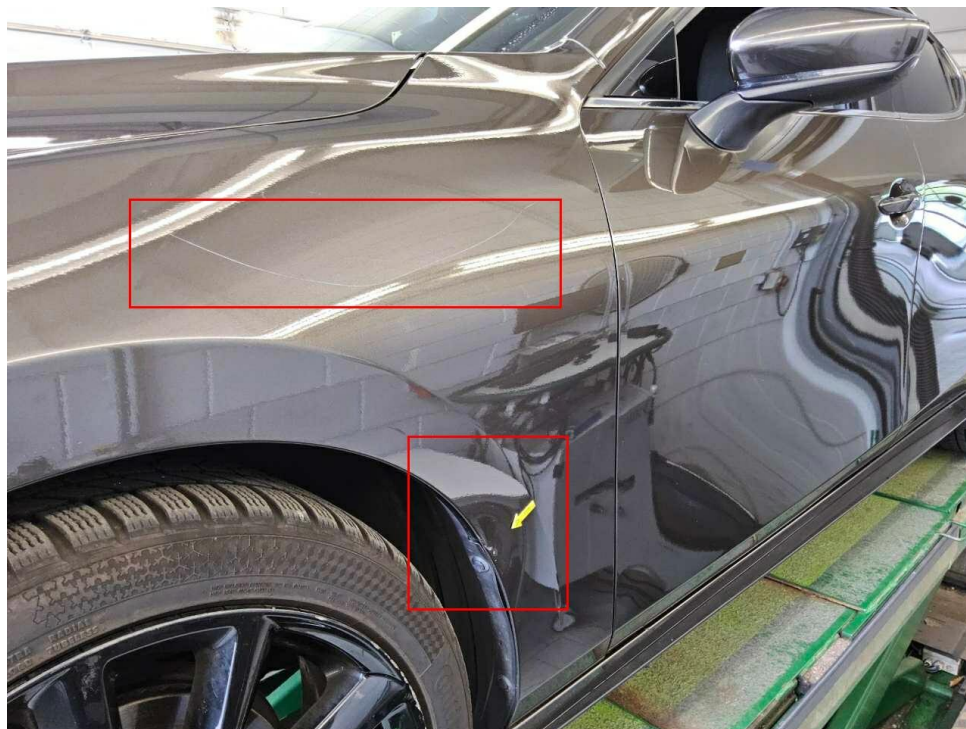
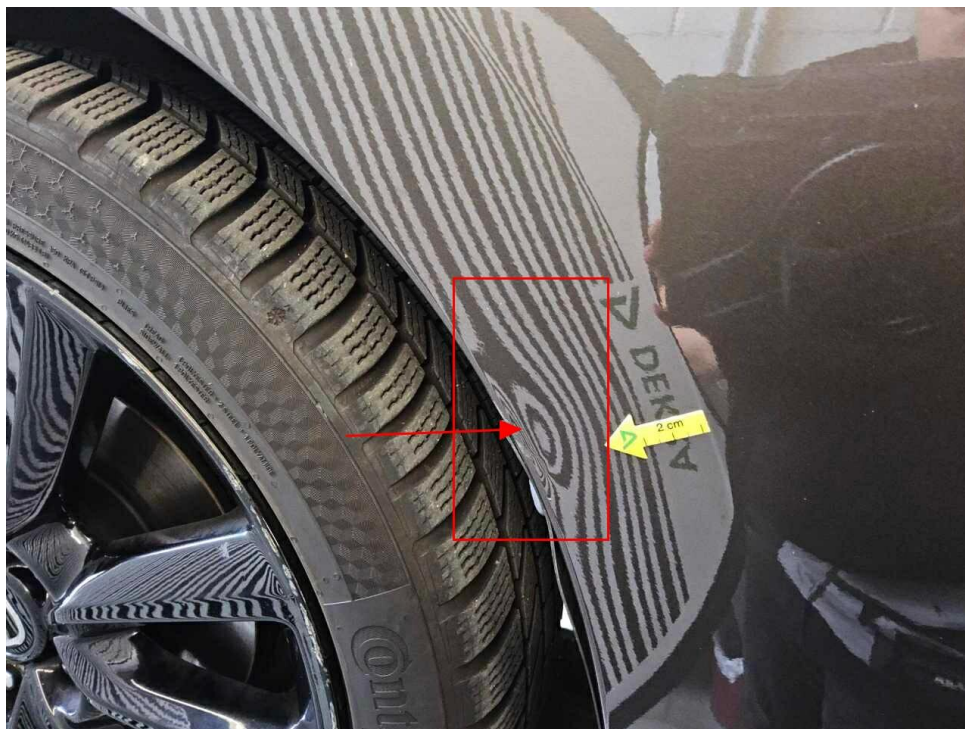
Bild 29 : Kotflügel vorne links, eingedellt, instandsetzen und lackieren mit Lackaufbau

Bild 31 : Kotflügel vorne links, eingedellt, instandsetzen und lackieren mit Lackaufbau

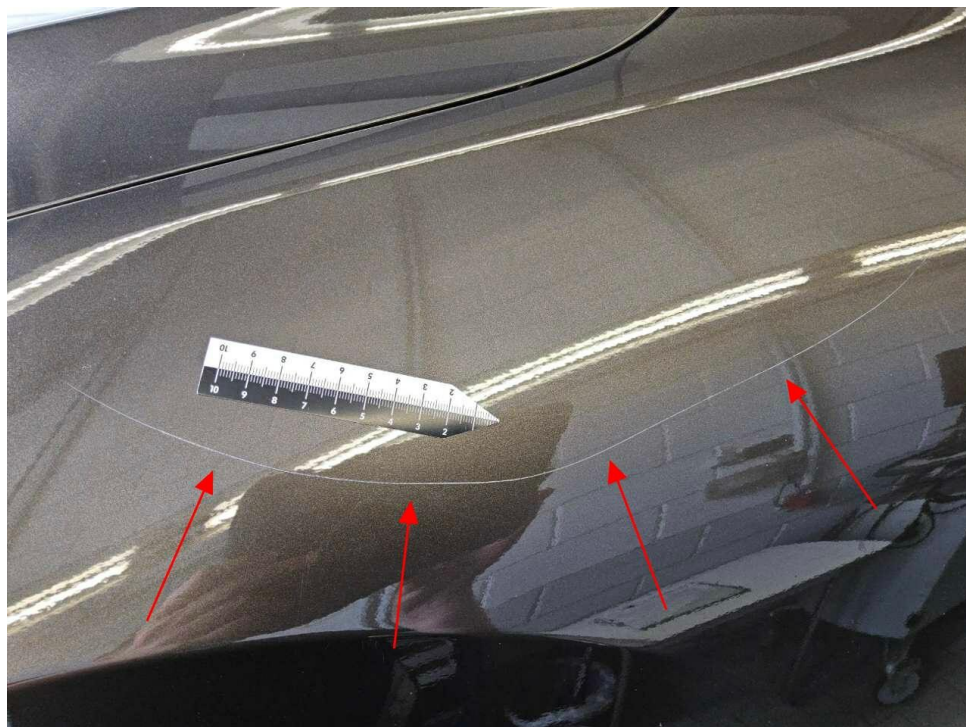
Bild 30 : Kotflügel vorne links Lackierung, zerkratzt, lackieren mit Lackaufbau

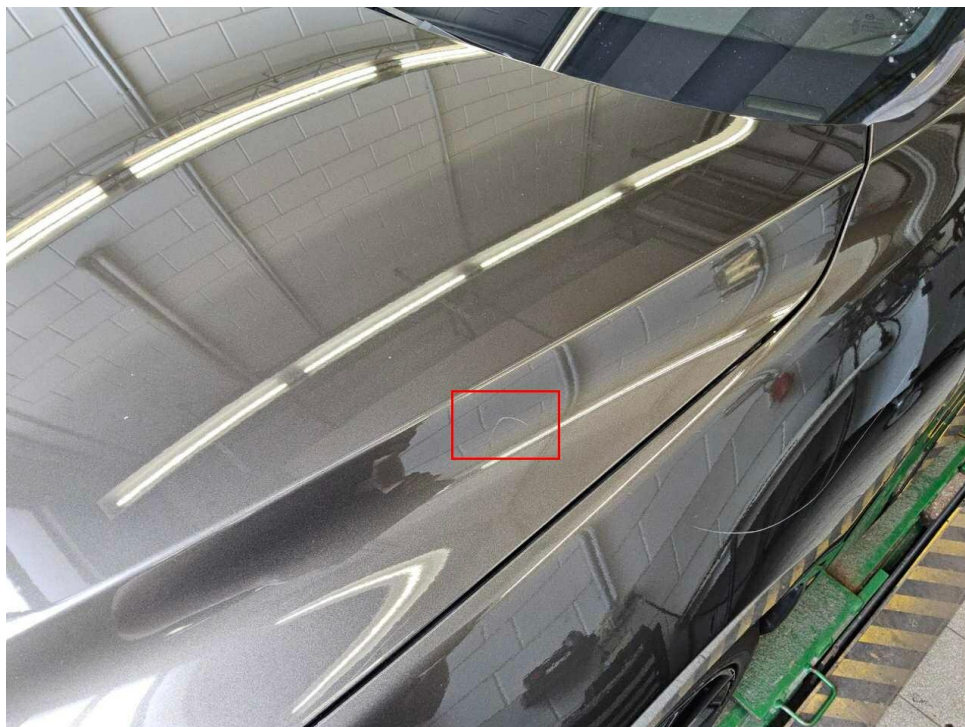
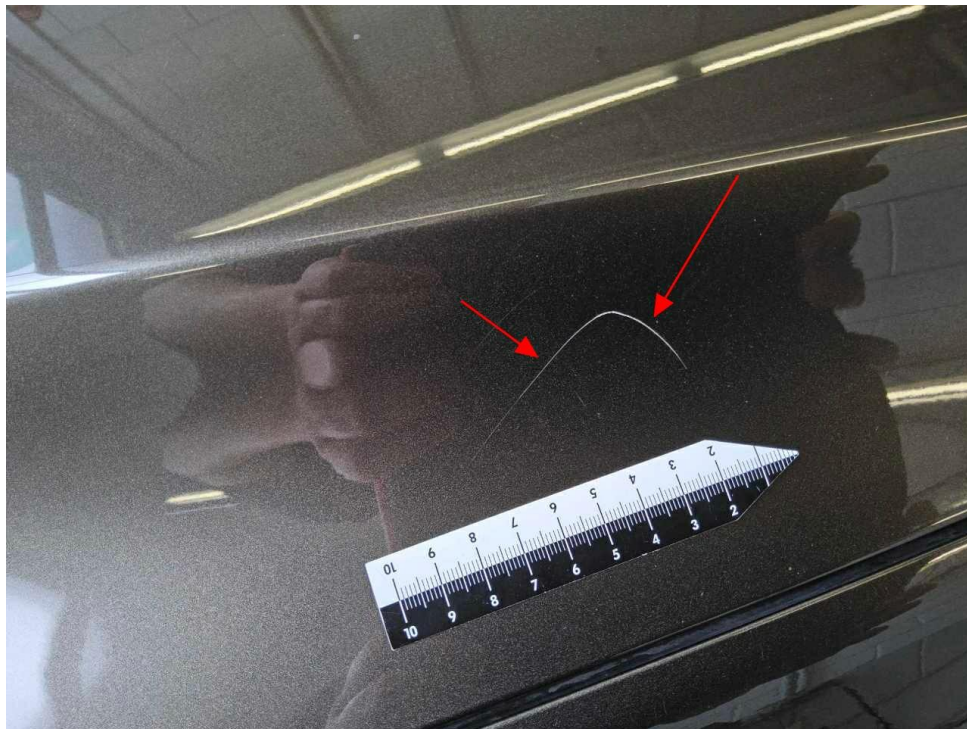
Bild 32 : Motorhaube Lackierung, zerkratzt, lackieren mit Lackaufbau

Bild 33 : Motorhaube Lackierung, zerkratzt, lackieren mit Lackaufbau

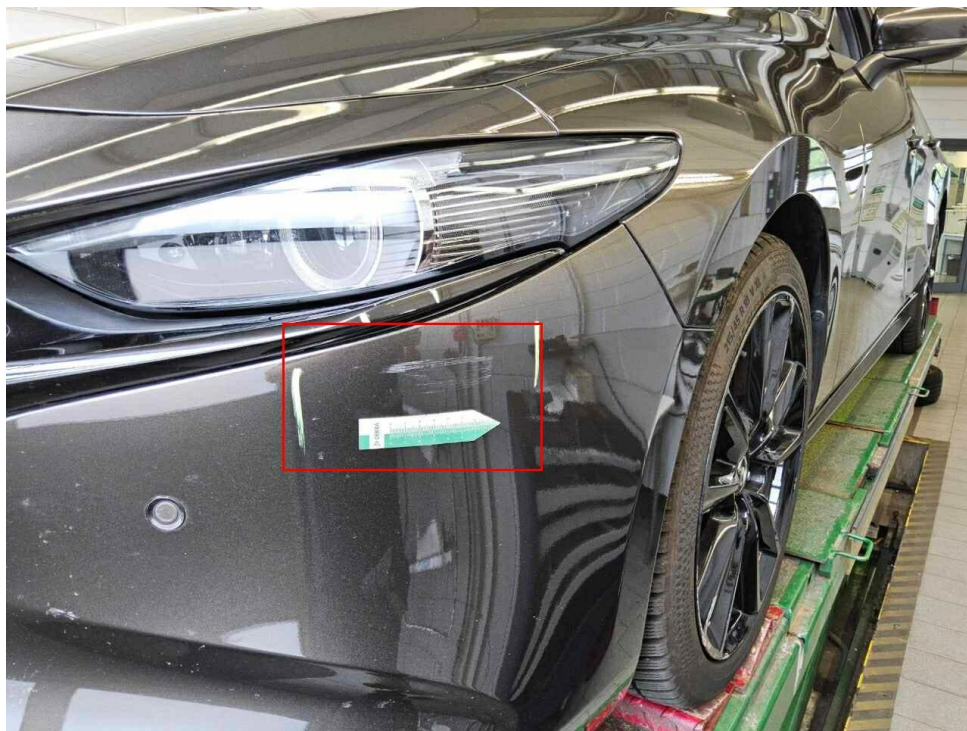
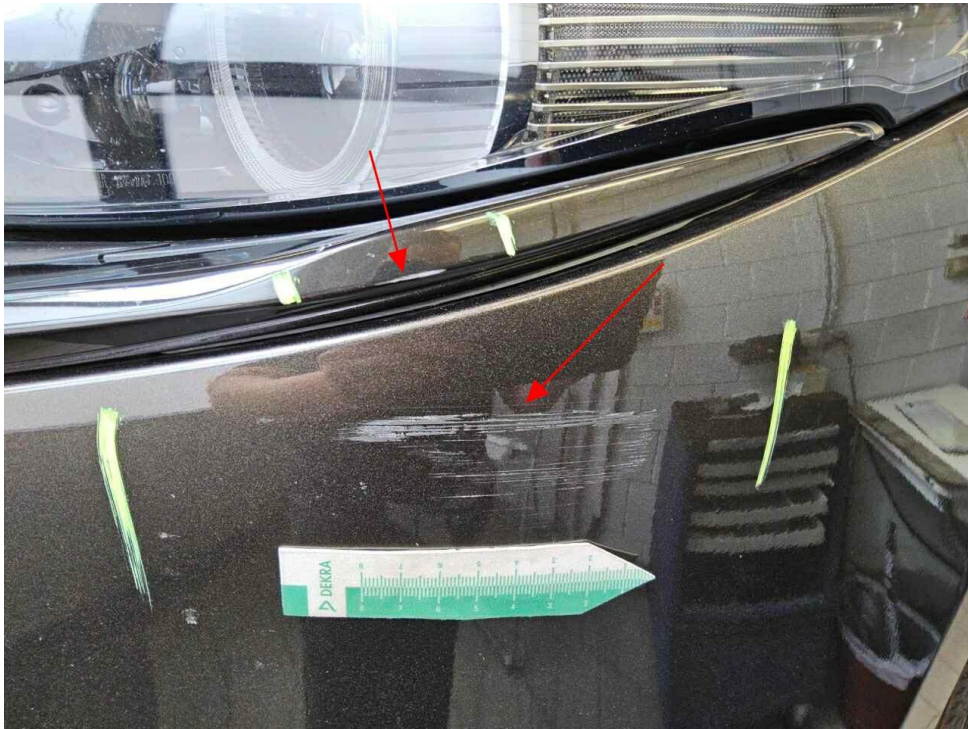
Bild 34 : Stoßfänger vorne Lackierung, verschrammt, lackieren mit Lackaufbau

Bild 35 : Stoßfänger vorne Lackierung, verschrammt, lackieren mit Lackaufbau

verschrammt, lackieren mit
Lackaufbau (Bild 34, 35)
