## Zustandsbericht

| Berichtsnummer : | 0000000925348-DE926 | | |

#### Hyundai Kona (OS)(2017->) Trend Elektro 2WD

| Fahrzeug-Ident.-Nr.: | TMAK381GFNJ060066 | Laufleistung abgelesen: | 101093 km |

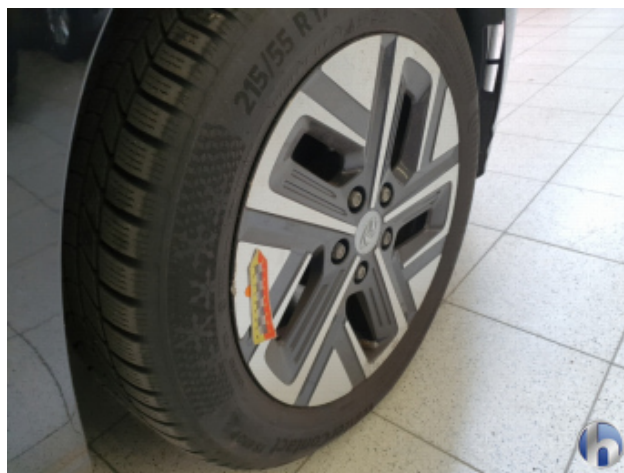
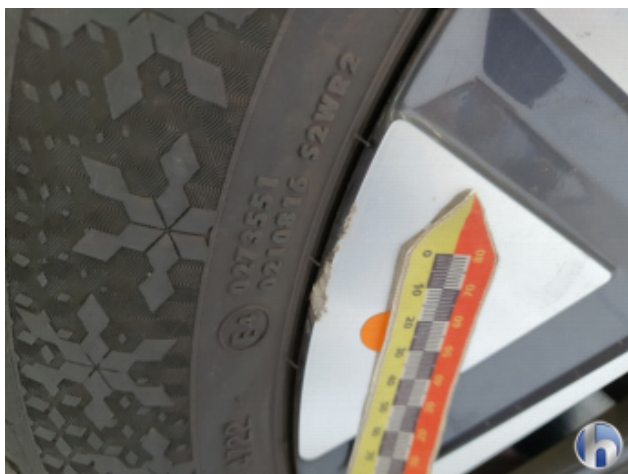
| 1. | Felge Vorne - Rechts | Kratzer | Smart Repair |

1. Felge Vorne - Rechts  
Kratzer - Smart Repair

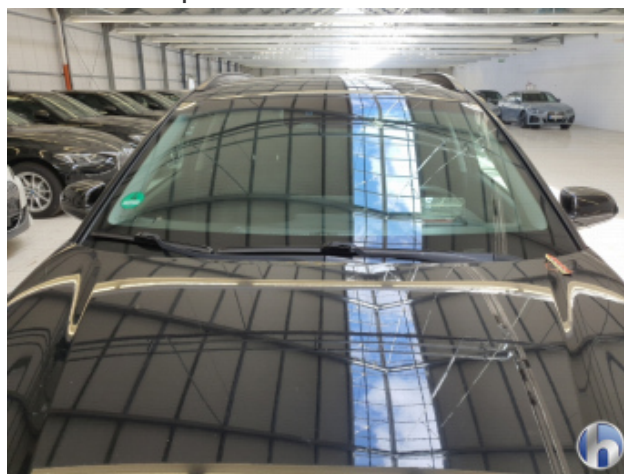
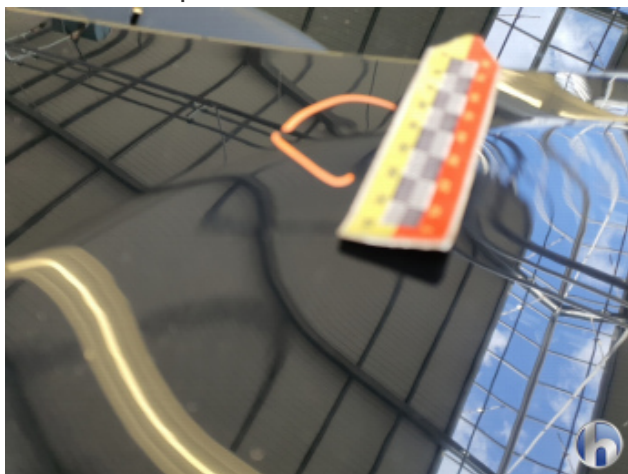
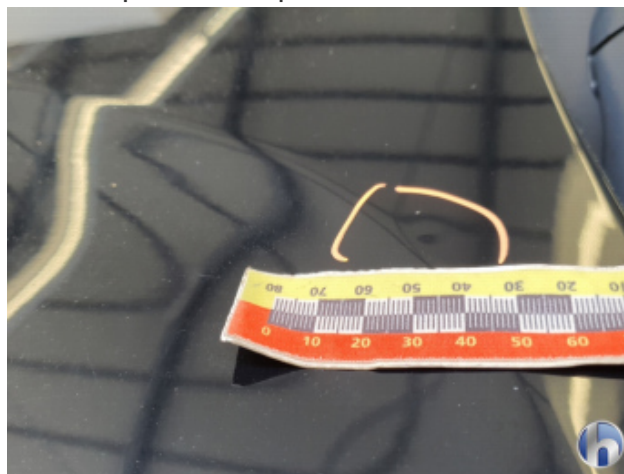
| 2. | Motorhaube | Gebrauchsspuren | Ohne Reparatur |

2. Motorhaube  
Gebrauchsspuren - Ohne Reparatur

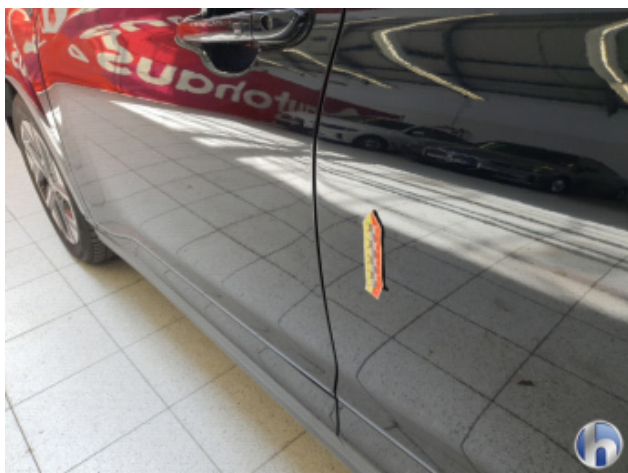
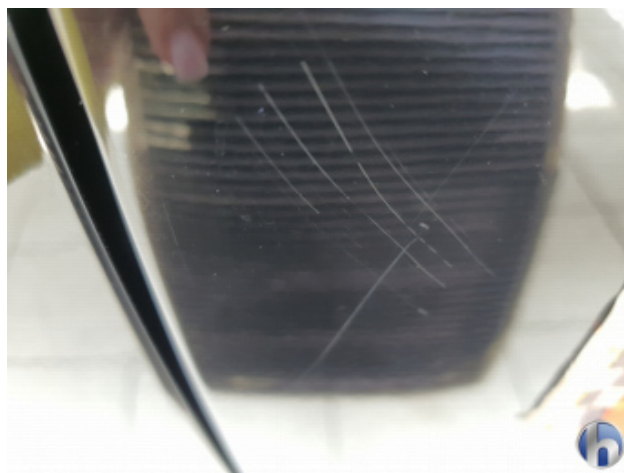
| 3. | Tür Hinten - Links | Kratzer | Smart Repair |

3. Tür Hinten - Links  
Kratzer - Smart Repair

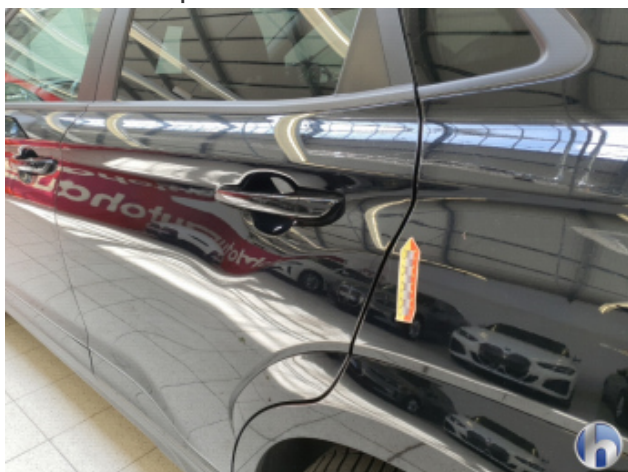
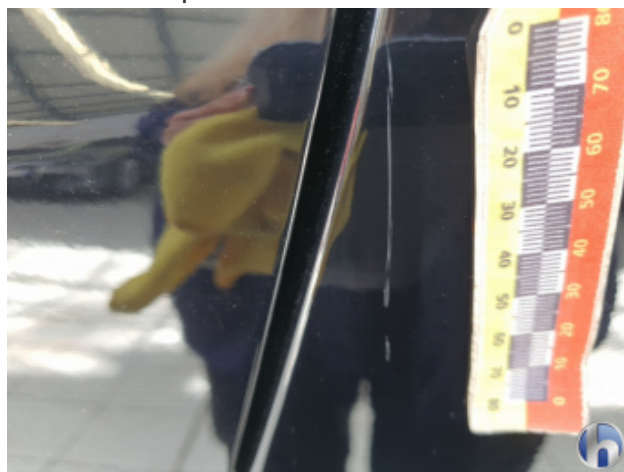
| 4. | Seitenwand - Hinten - Links | Kratzer | Smart Repair |

4. Seitenwand - Hinten - Links  
Kratzer - Smart Repair

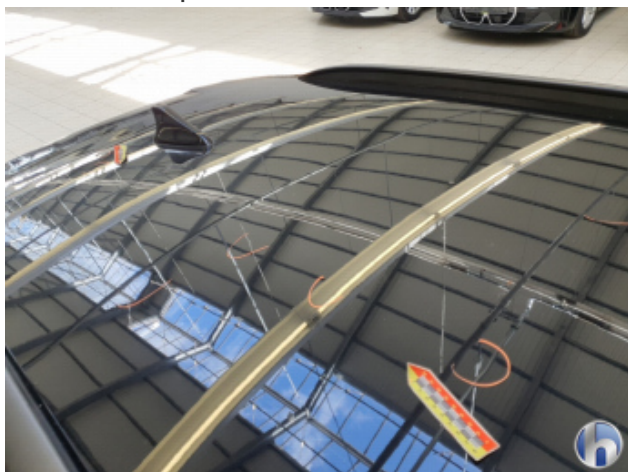
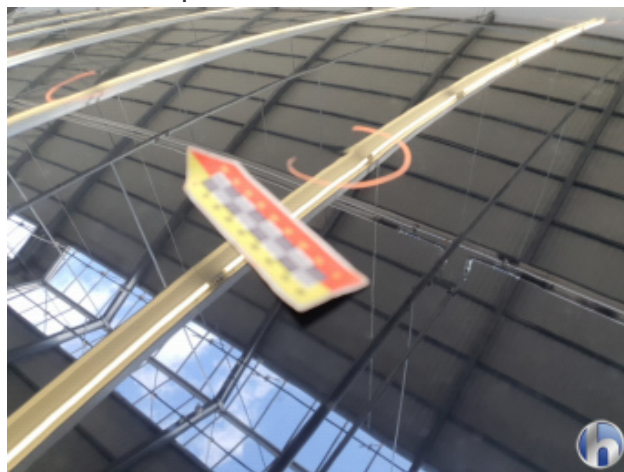
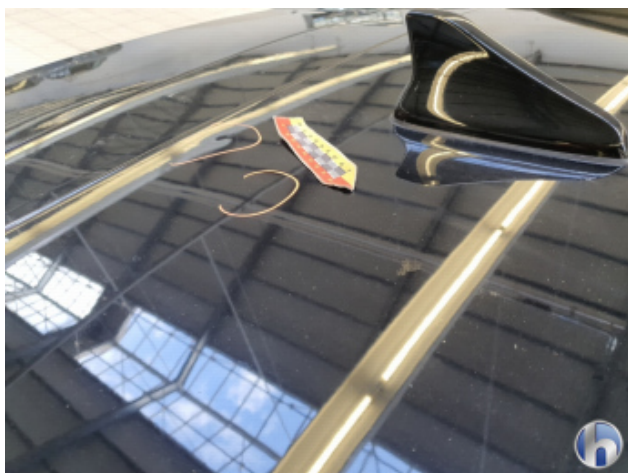
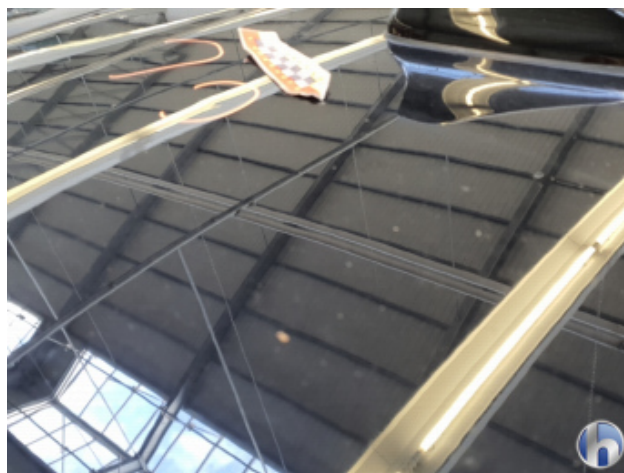
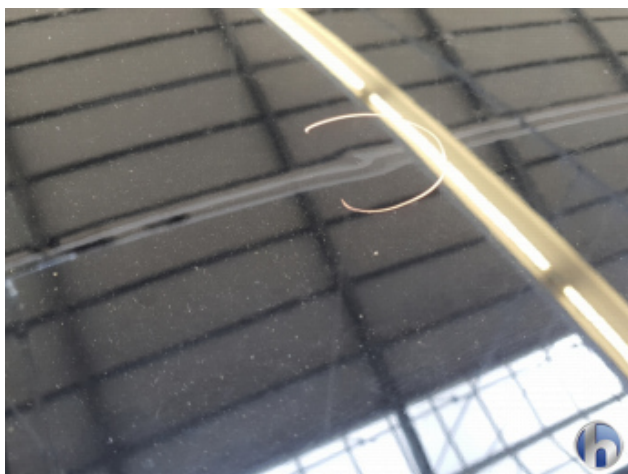
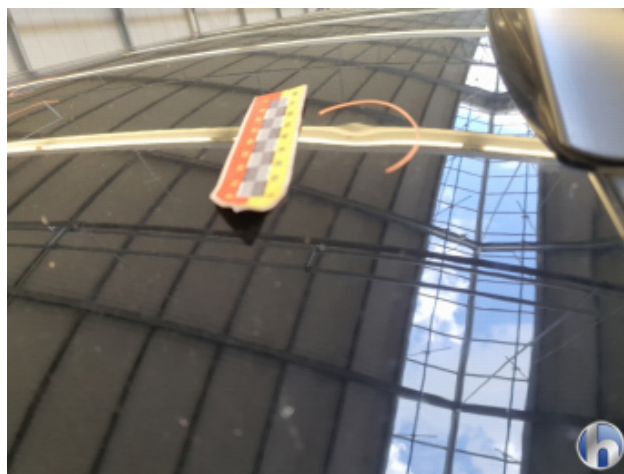
| <b>Hinweis:</b> | mehrere kleine Dellen auf dem Dach |

| 5. | Dach | 3 Dellen | Sanft Instandsetzen |

5. Dach  
3 Dellen - Sanft Instandsetzen
