Matrícula:	5984-MMM	Kilometraje:	24958	Cliente:	Alphabet Spain
Bastidor:	VXEYCBPFCPG037411	Fecha de puesta en circulación:	29/12/2023	Lugar de peritaje:	Ctra. Nacional IV km 519,3 41410 CARMONA
Marca:	OPEL			Fecha de peritación:	18/06/2026 0:00:00
Modelo:	Movano				
Versión:	Furgón Base L3H2 3.5T 2.2 BlueHDi 103kW furgón 103kW 4P manual				
Carburante:	Diesel				
Tipo de carrocería:	Furgoneta				
Caja:	MAN 6 VEL				
Caballos fiscales:					
Potencia KW:					
Categoría	Utilitario				
Profundidad del perfil del neumático delantero izquierdo	4.0				
Profundidad del perfil del neumático delantero derecho	4.0				
Profundidad del perfil del neumático trasero izquierdo	4.0				
Profundidad del perfil del neumático trasero derecho	4.0				
Tamaño de la neumática DEL IZ	215/70 R 15 109 S				
Tamaño del neumático DEL DER	215/70 R 15 109 S				
Tamaño del neumático TRAS IZ	215/70 R 15 109 S				
Tamaño del neumático TRAS DER	215/70 R 15 109 S

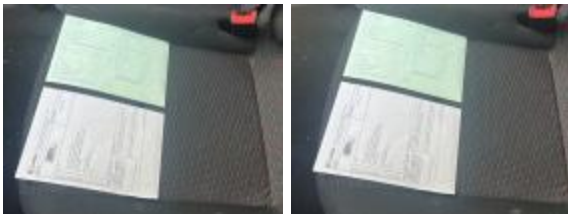
Manual de Instrucciones	Falta	Importe
-------------------------	-------	---------

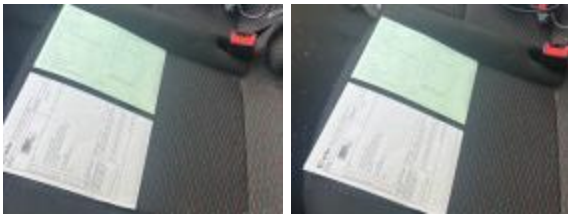
Manual de mantenimiento	Falta	Importe
-------------------------	-------	---------

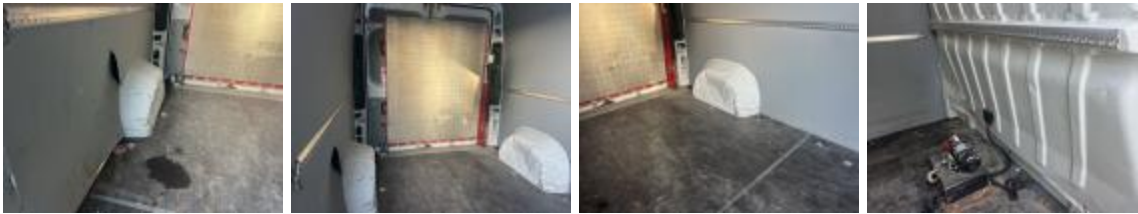
Interior	Dañado	Reparar + Pintar
----------	--------	------------------

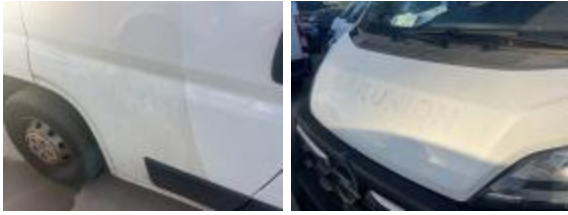
Carrocería

Residuos de
pegamento

Quitar Adhesivos
