» Übersicht

Auftrags-Nr: 1002379161
Besichtigt am: 25.03.2026 11:01
Berichts-Nr: 10293959
FIN: WVGZZZCR3PD029518

» Fahrzeugdaten

» Hinweise zum Zustandsbericht

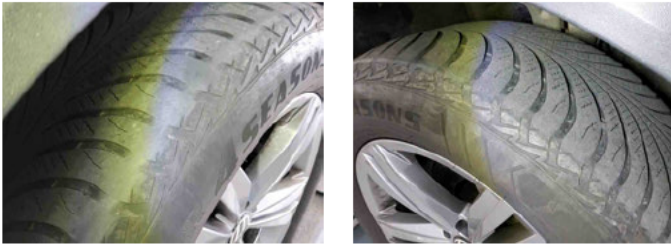
Hersteller	Ort	Position	Typ	Felge	Dimension	Profiltiefe
Goodyear	Vorne	Links	Ganzjahresreifen	Aluminium	255/55 R 19 107 V	0,0 mm
Goodyear	Vorne	Rechts	Ganzjahresreifen	Aluminium	255/55 R 19 107 V	0,0 mm
Goodyear	Hinten	Links	Ganzjahresreifen	Aluminium	255/55 R 19 107 V	5,0 mm
Goodyear	Hinten	Rechts	Ganzjahresreifen	Aluminium	255/55 R 19 107 V	5,0 mm

Reifen verkehrssicher: Nein

6 - Reifen vorne links - Verschlissen - Ersetzen

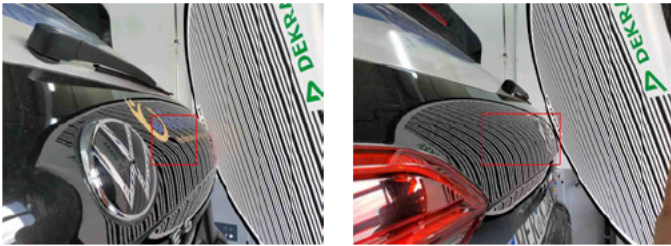
7 - Heckklappe - Delle(n) - Kaltdrücken

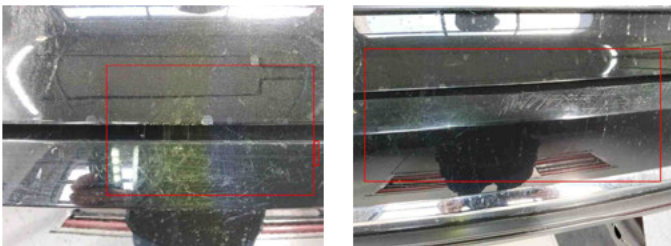
8 - Stoßfänger hinten - Kratzer - Spotrepair

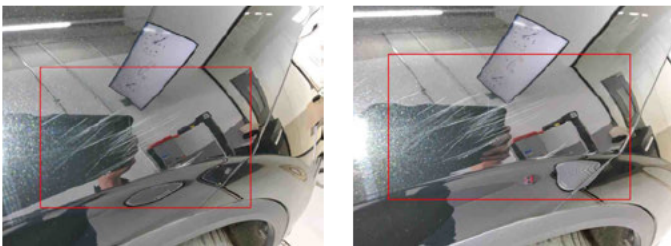
9 - Kotflügel vorne rechts - Kratzer - Spotrepair

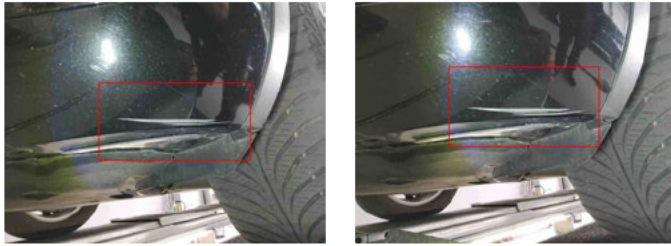
11 - Stoßfängerspoiler vorne links - Kratzer - Lackieren

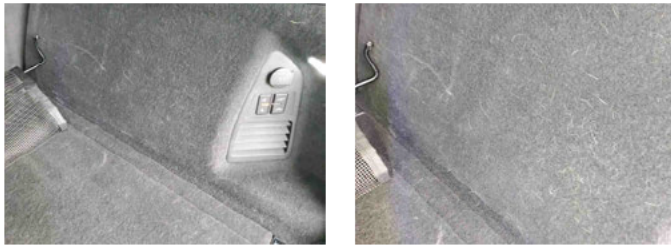
12 - Innenraum - Tierhaare - Reinigen

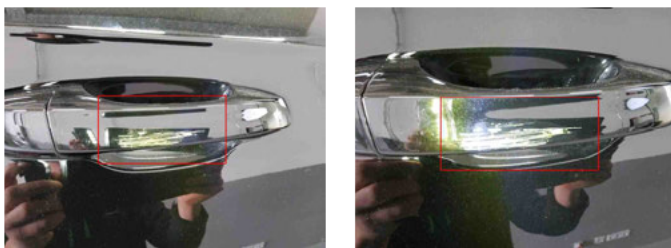
13 - Türgriff außen vorne rechts - Kratzer - Lackieren

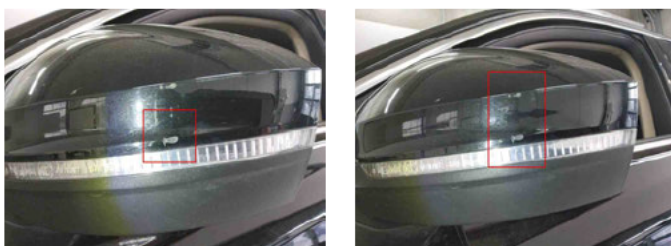
15 - Außenspiegel Gehäuse links - Kratzer - Auslegen + Polieren

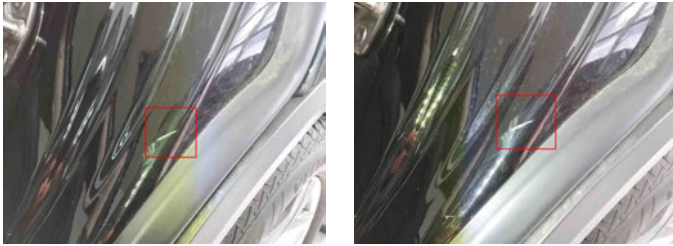
16 - Einstiegsschweller hinten links - Kratzer - Auslegen + Polieren

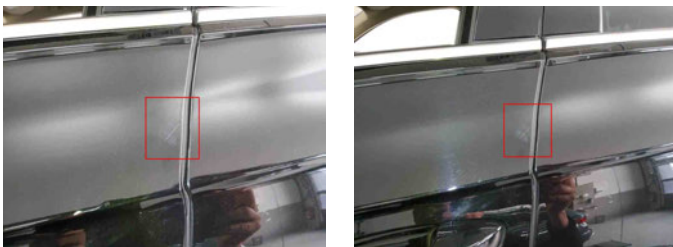
1 - Tür vorne links - Kratzer - Akzeptabel (Gebrauchsspur)

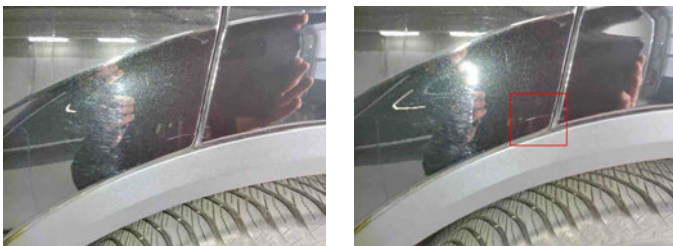
2 - Tür hinten links - Kratzer - Akzeptabel (Gebrauchsspur)

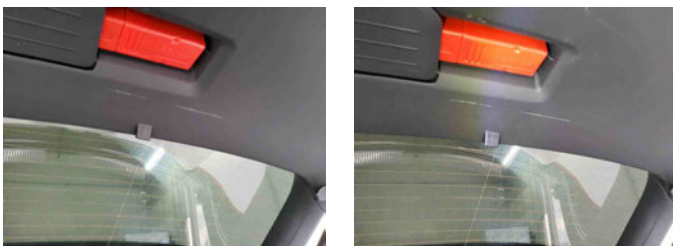
3 - Heckklappenverkleidung - Kratzer - Akzeptabel (Gebrauchsspur)

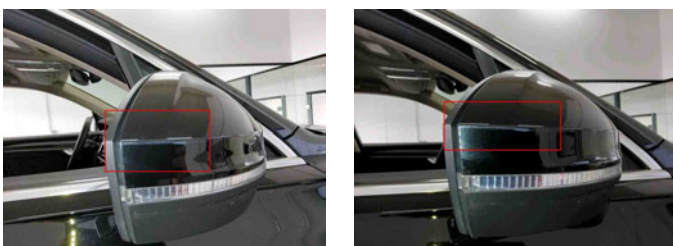
4 - Außenspiegel Gehäuse rechts - Kratzer - Akzeptabel (Gebrauchsspur)
