**Fahrzeug:** VOLKSWAGEN Passat 1.4 TSI DSG GTE Variant Kombi 5-türig 1395 ccm 218 PS / 160 KW Elektrisch 6-Gang Manuell

## Zustandsbericht

**TÜV SÜD Auto Service GmbH**  
Römeräcker 1  
76351 Linkenheim - Hochstetten

Inspection date: 24 Jul 2026  
**Protocol number: 46757785**

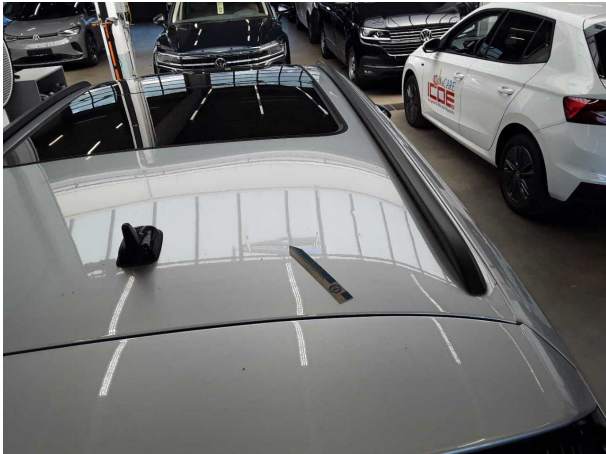
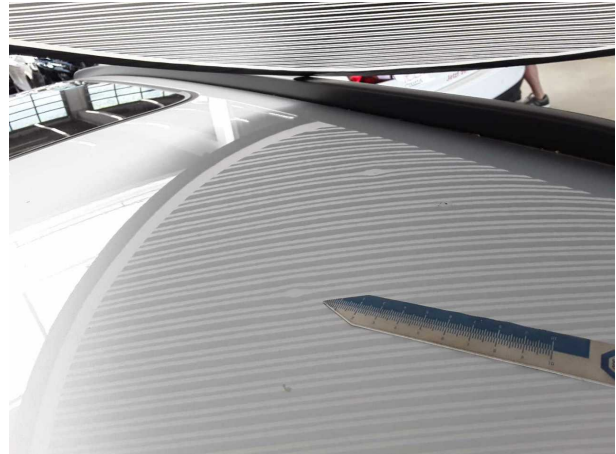
**Damage #1:** Roof: Roof (2x) - dent(s) - Smooth repair work

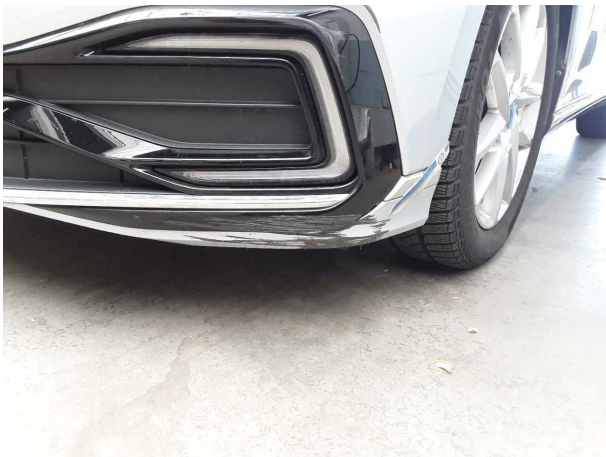
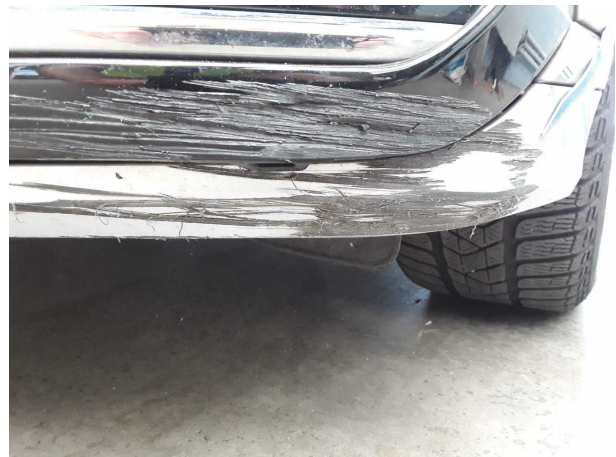
**Damage #2:** Front bumper: Spoiler - Scratched - Replace

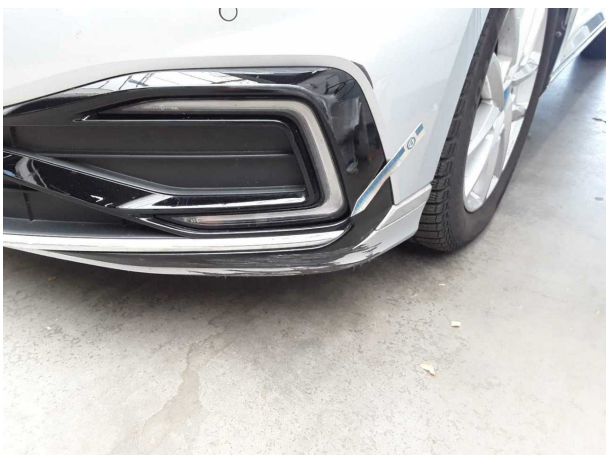
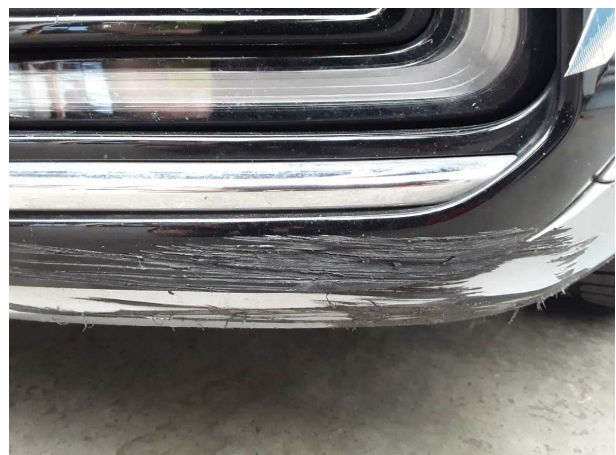
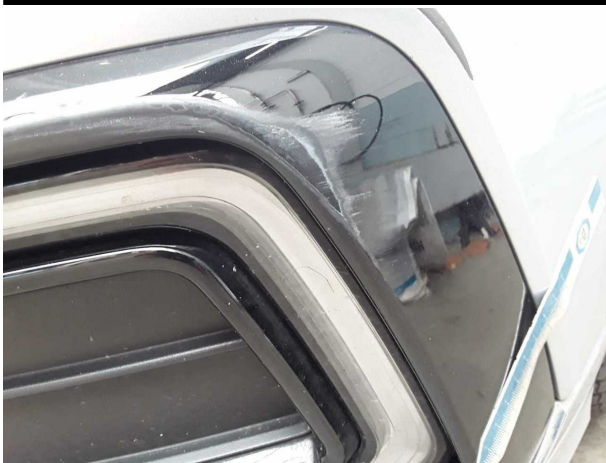
**Damage #3:** Front bumper: Air-inlet grille (Links) - Scratched - Replace

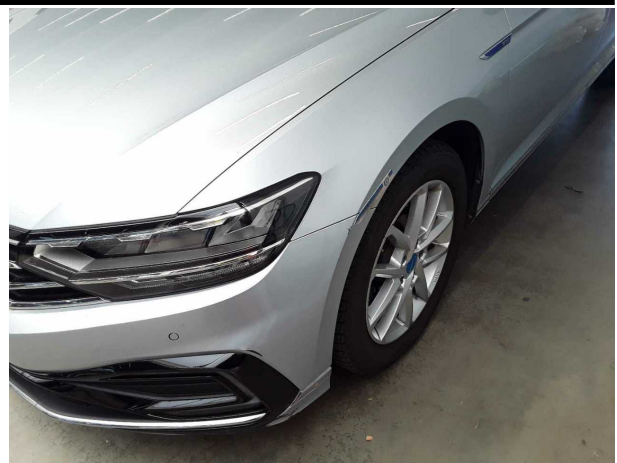
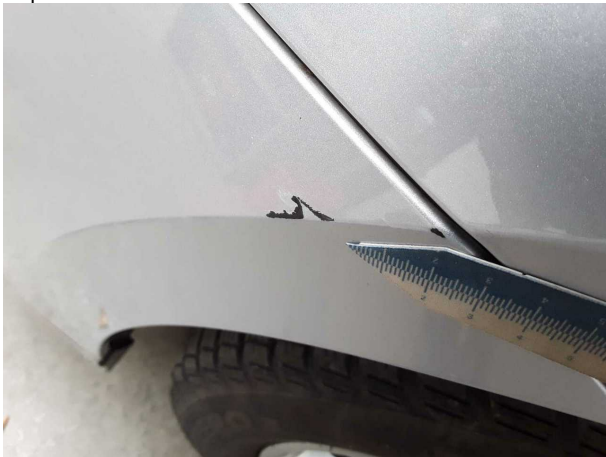
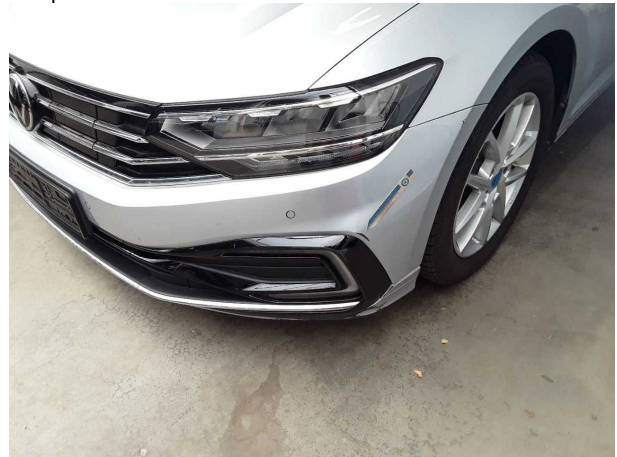
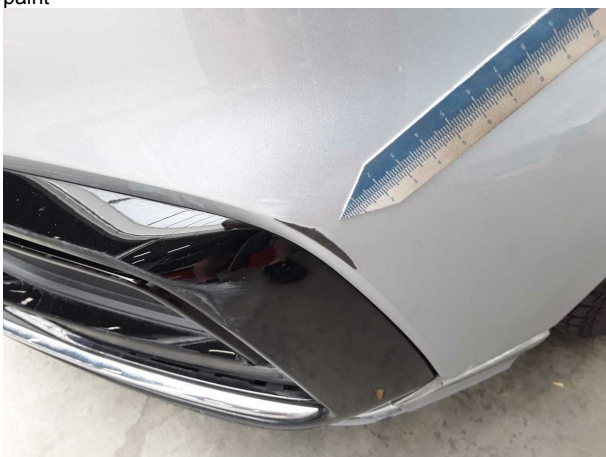
**Damage #4:** Front bumper: Front bumper - Scratched - Repair and paint

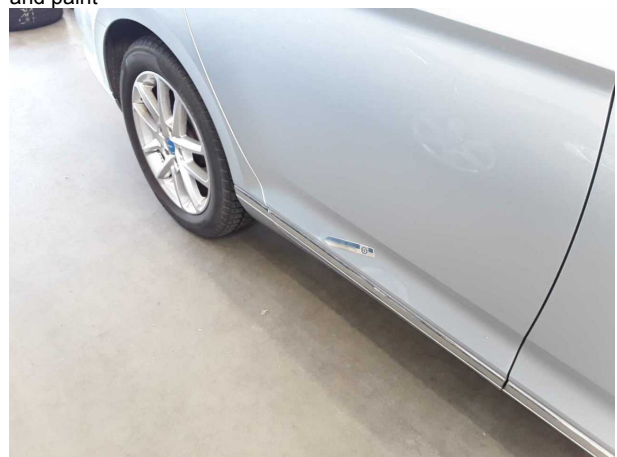
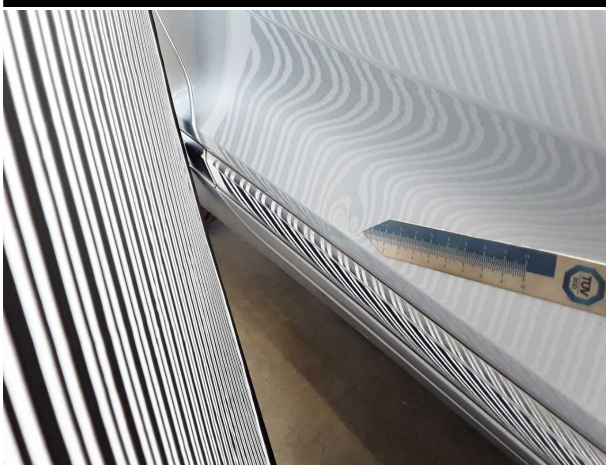
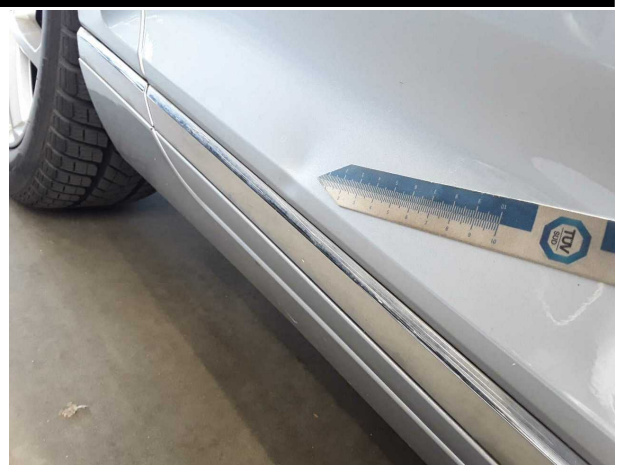
**Damage #5:** Door - rear right side: Door - Deformed - Repair and paint

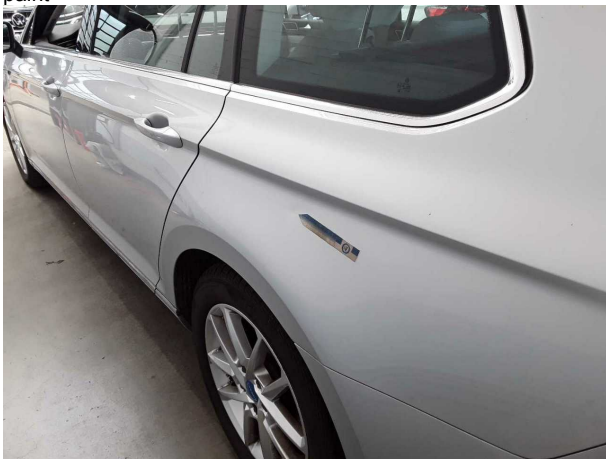
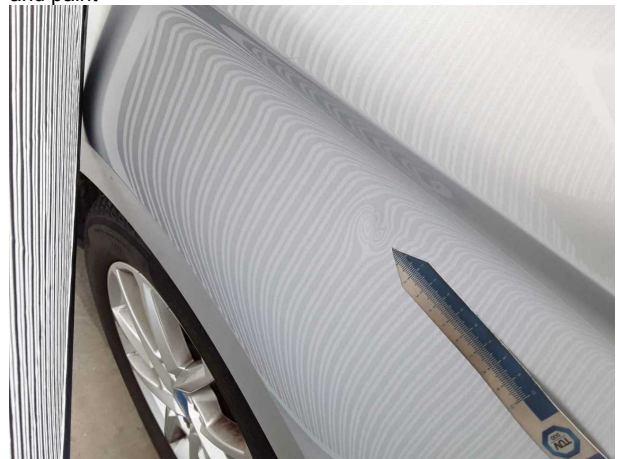
**Damage #6:** Side panel - rear left side: Side panel - Deformed - Repair and paint

**Damage #6:** Side panel - rear left side: Side panel - Deformed... Repair and paint

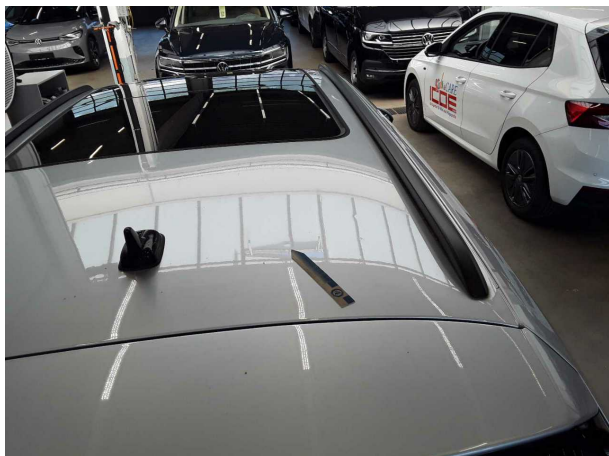
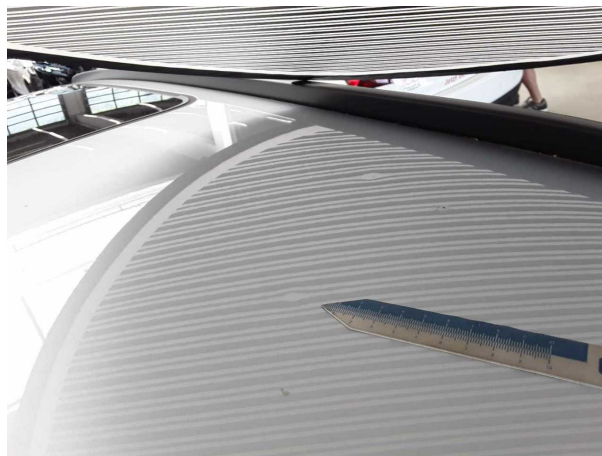
**Beschädigung #1:** Fahrzeugdach: Dach (2x) - Delle(n) - sanft instandsetzen

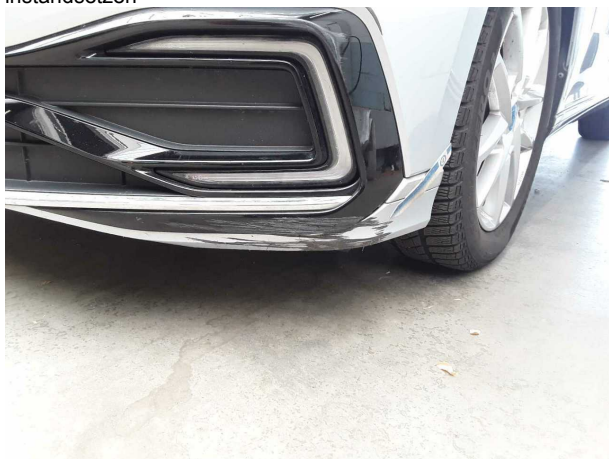
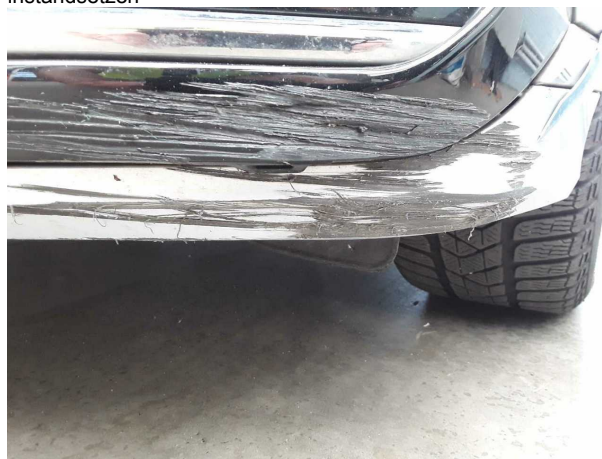
**Beschädigung #2:** Stossfänger vorn: Spoiler - verkratzt / versch... - erneuern

**Beschädigung #2:** Stossfänger vorn: Spoiler - verkratzt / verschürft - erneuern

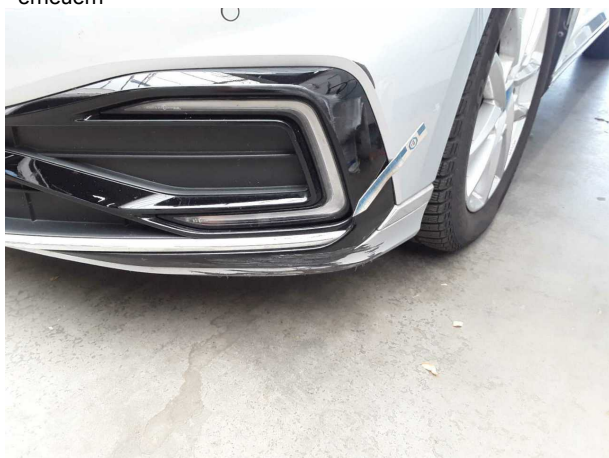
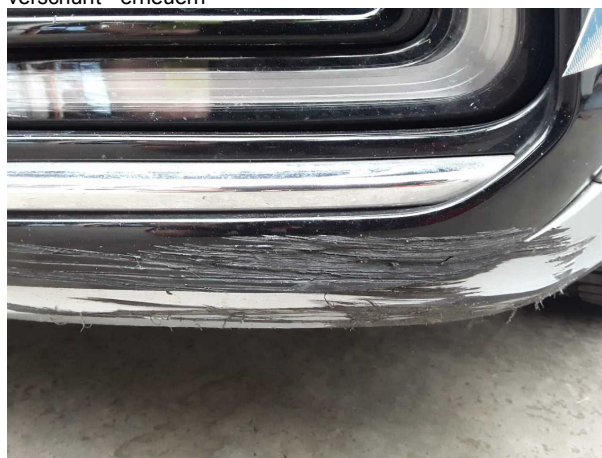
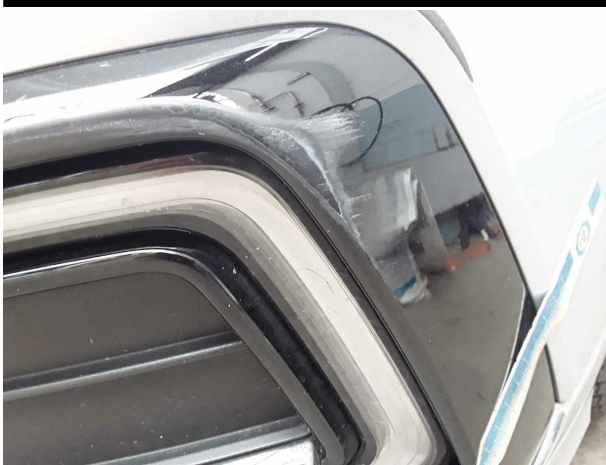
**Beschädigung #3:** Stossfänger vorn: Lufteinlassgitter (Links) - verkratzt / verschürft - erneuern

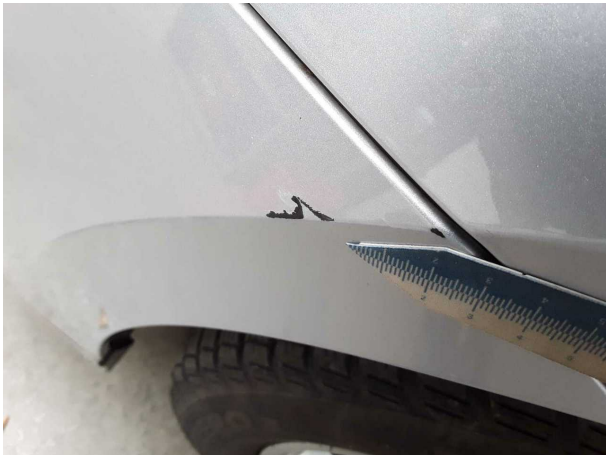
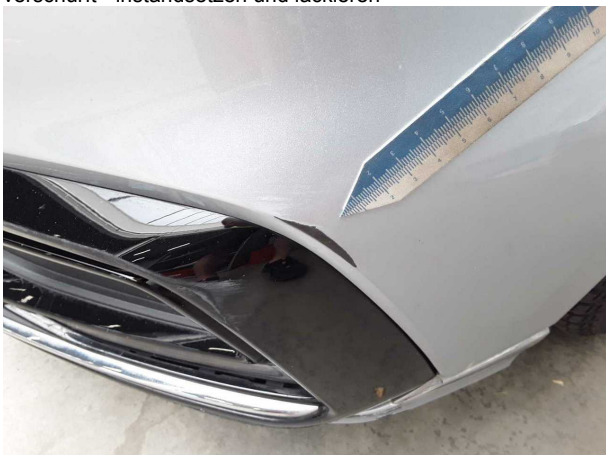
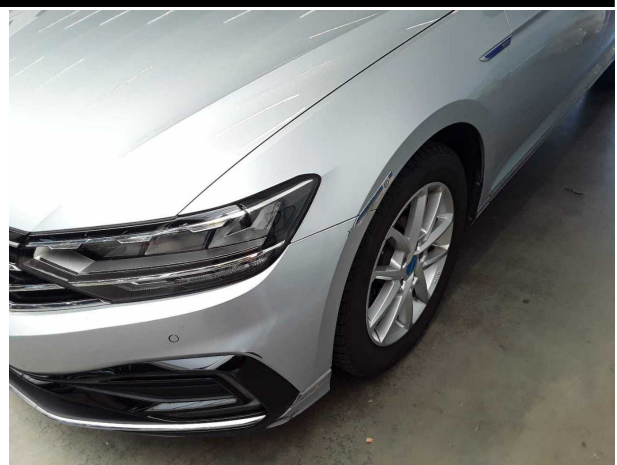
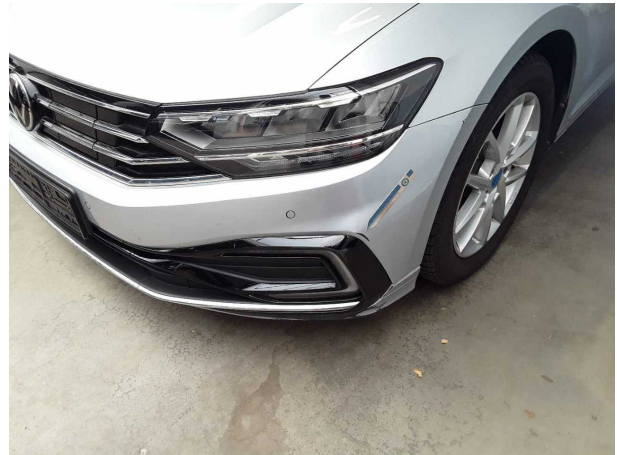
**Beschädigung #4:** Stossfänger vorn: Stossfänger vorn - verkratzt / verschürft - instandsetzen und lackieren

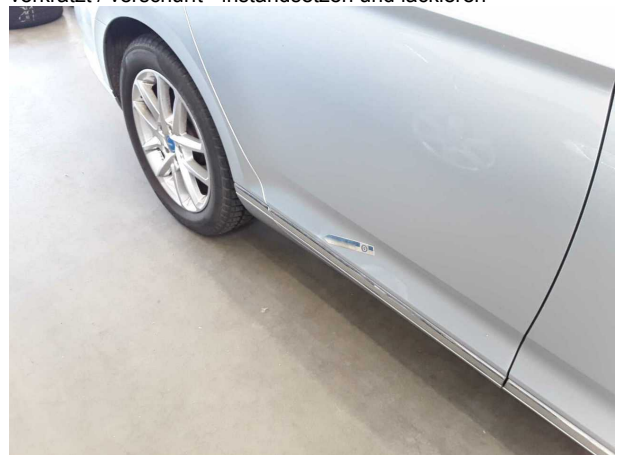
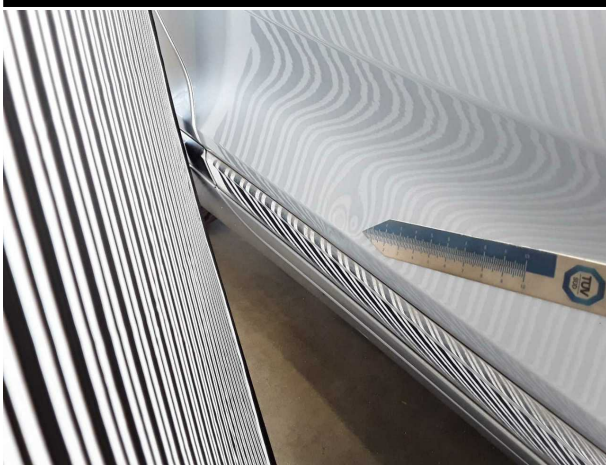
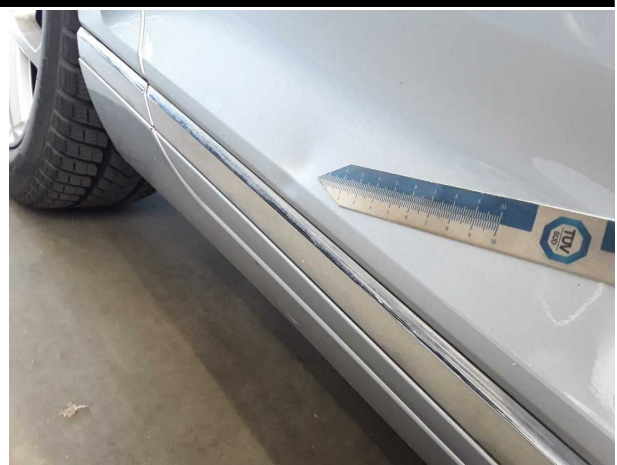
**Beschädigung #5:** Tür hinten rechts: Tür - verformt - instandsetzen und lackieren

**Beschädigung #5:** Tür hinten rechts: Tür - verformt - instandsetz... und lackieren

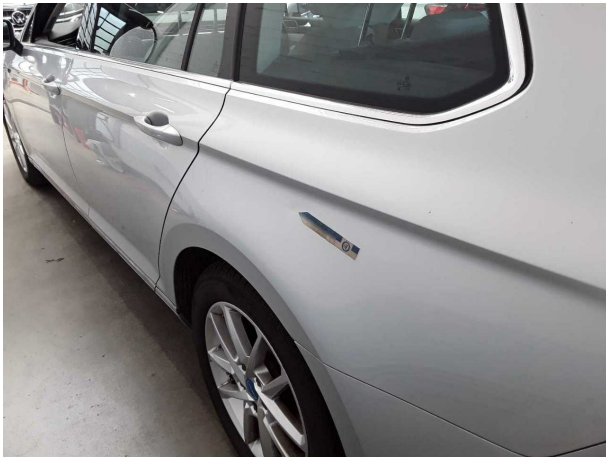
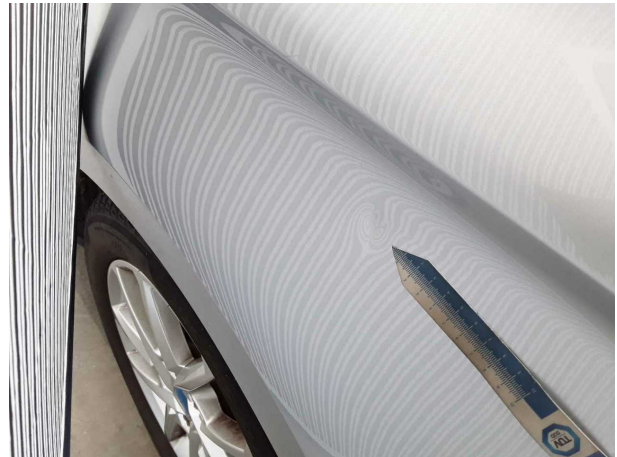
**Beschädigung #6:** Seitenwand links: Seitenwand - verformt - instandsetzen und lackieren
