Halter		Besichtigungszustand	ausreichend
Kennzeichen		Laufleistung (abgelesen)	46.151 km
Hersteller	Mercedes-Benz	Restlauf bis Service	11 Tag(e)
Typ/Modell	CLA 180	HU (Bericht lag vor)	06/2027
Fahrgestellnummer	W1K1186841N312282	Leistung / Hubraum	100 kW / 1.332 ccm
Erstzulassung	18.05.2022	Polster/Farbe	/
Letzte Wartung		Lackierung	
Kraftstoffart	Benzin	Getriebe	Manuell

Zustandsbericht

Besichtigungsdatum: 22.06.2026
Protokollnummer: 46083427
Anlieferungsdatum: 22.06.2026

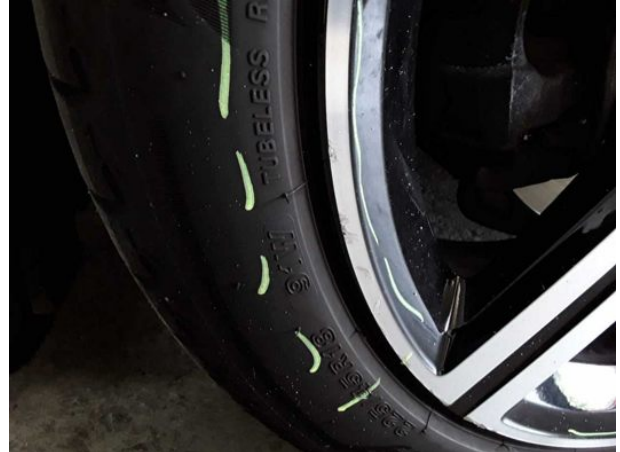
Beschädigung #2: Rad/Reifen: Leichtmetallfelge vorn links - verkratzt / verschürft - Wertminderung

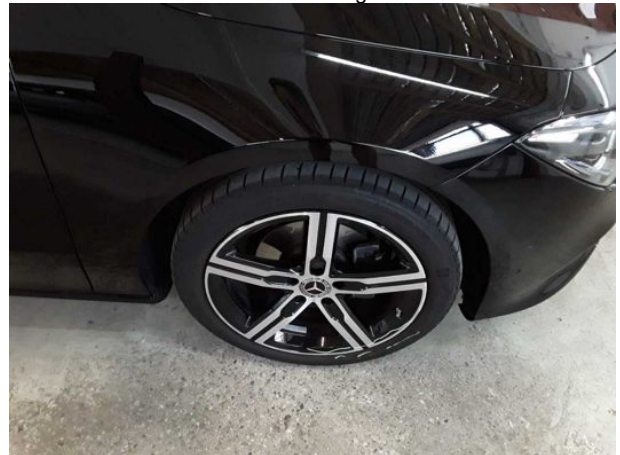
Beschädigung #3: Rad/Reifen: Leichtmetallfelge vorn rechts - verkratzt / verschürft - Wertminderung

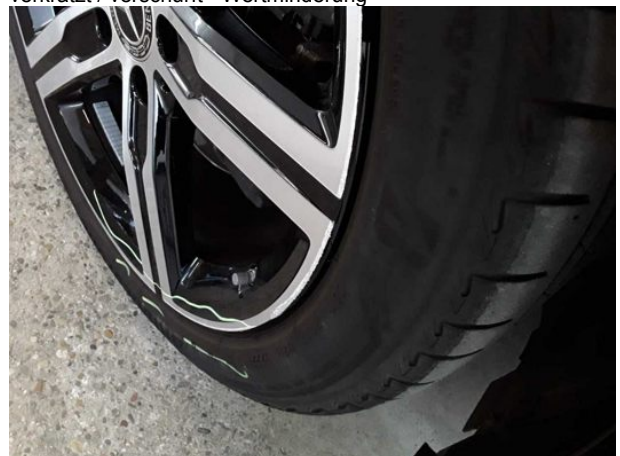
Beschädigung #3: Rad/Reifen: Leichtmetallfelge vorn rechts - verkratzt / verschürft - Wertminderung

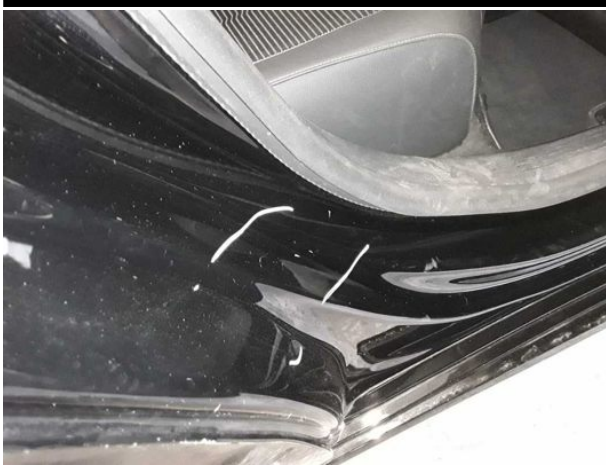
Beschädigung #4: Seitenwand rechts: Einstieg - verkratzt / verschürft - Smart Repair

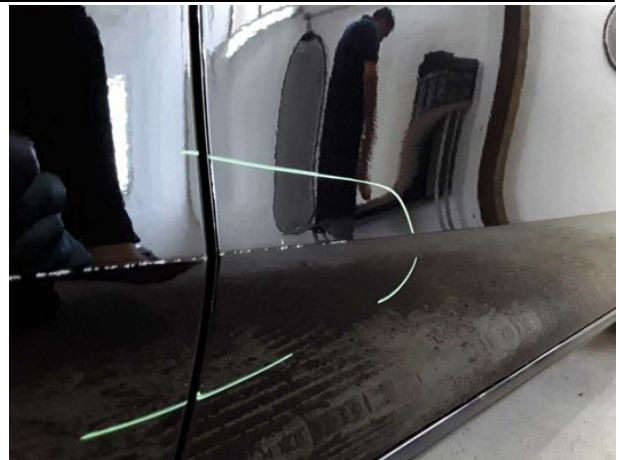
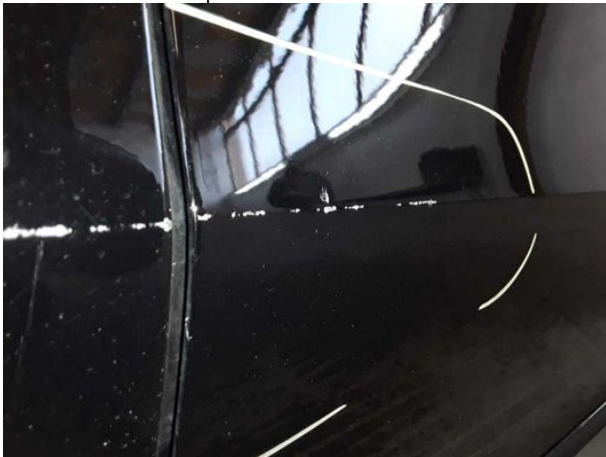
Beschädigung #5: Tür vorn rechts: Tür - verkratzt / verschürft... Smart Repair

Beschädigung #5: Tür vorn rechts: Tür - verkratzt / verschürft - Smart Repair

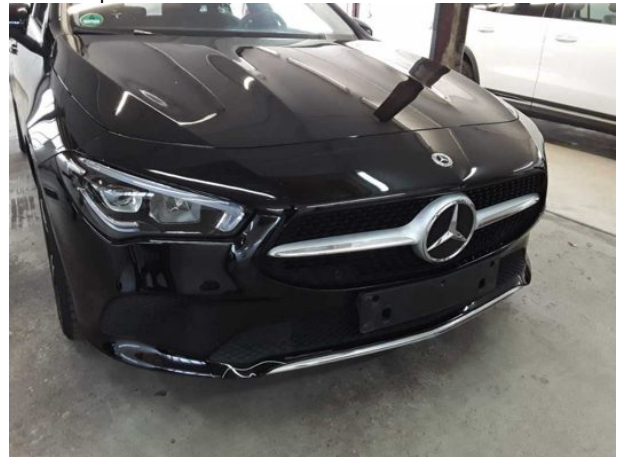
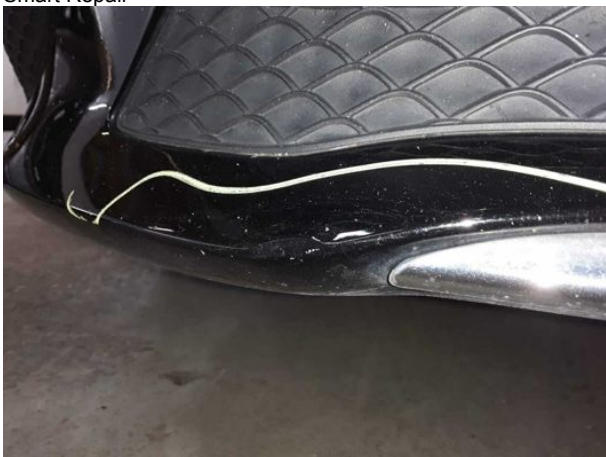
Beschädigung #6: Stossfänger vorn: Stossfänger vorn - verkratzt / verschürft - Smart Repair

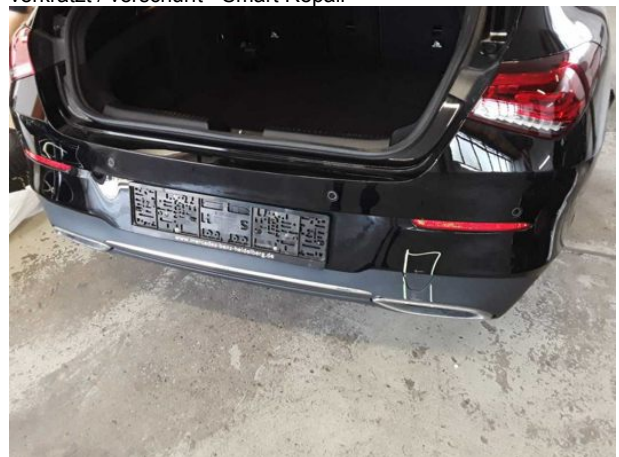
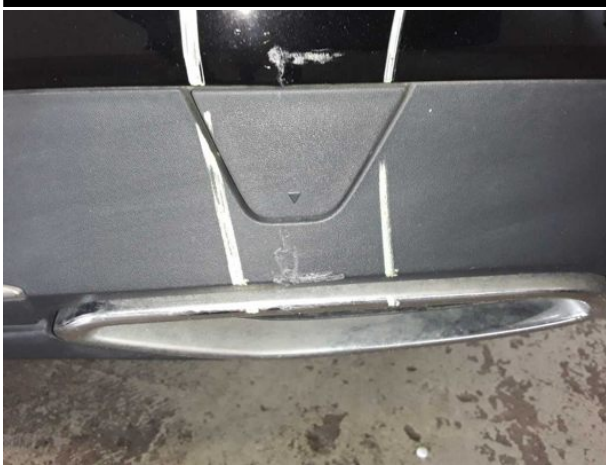
Beschädigung #7: Stossfänger hinten: Spoiler - verkratzt / verschürft - erneuern

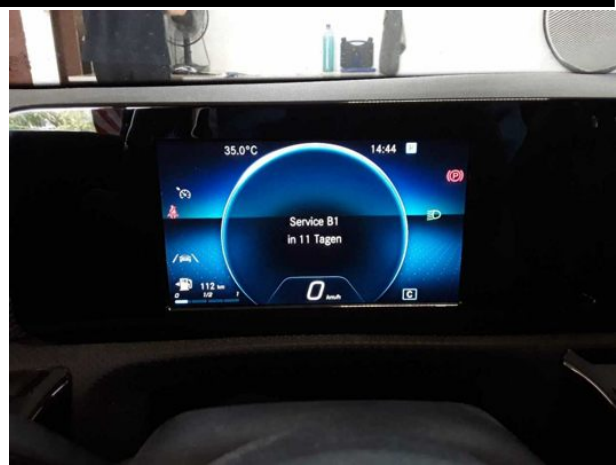
Beschädigung #8: Sonstiges: Inspektion/Wartung - fällig - erneuern

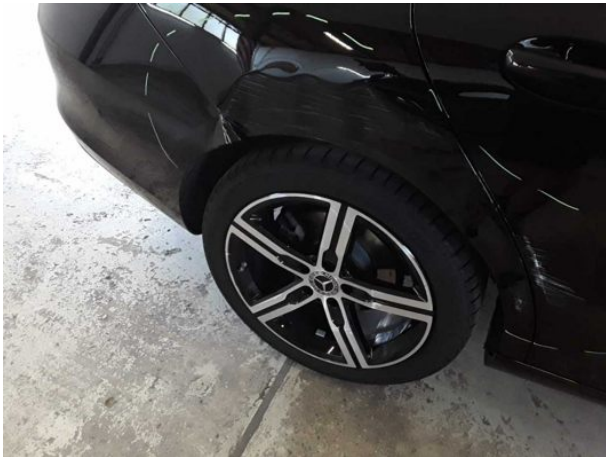
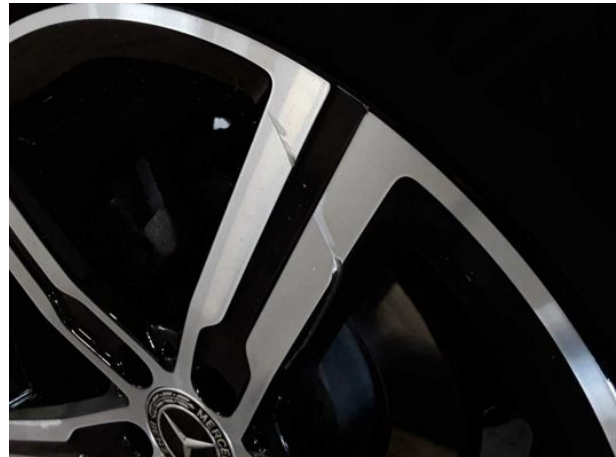
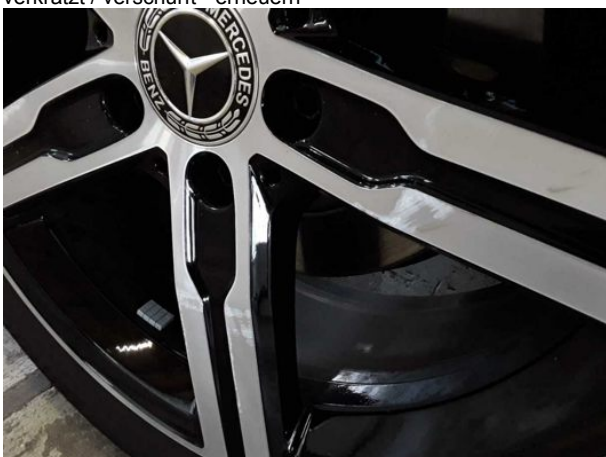
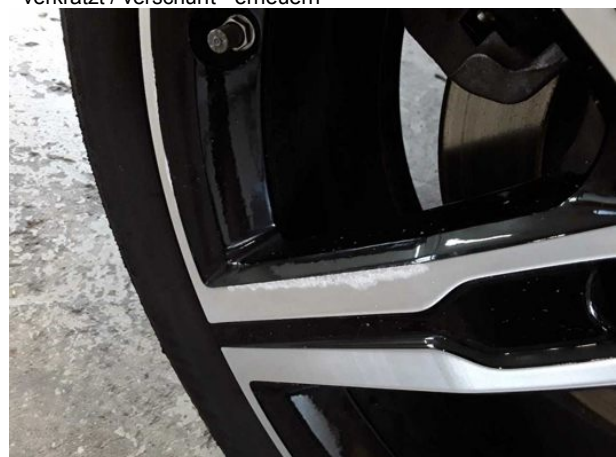
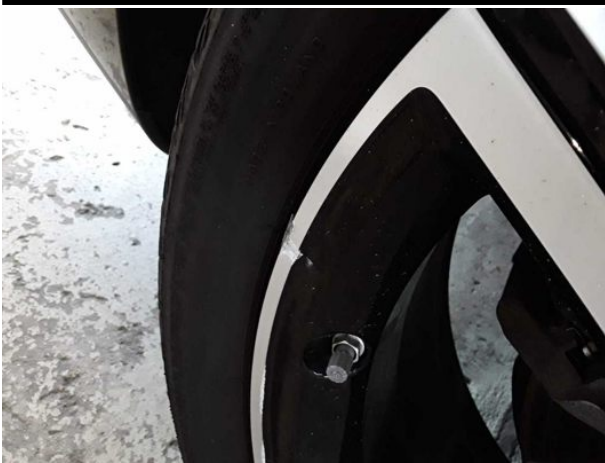
Beschädigung #9: Rad/Reifen: Leichtmetallfelge hinten rechts - verkratzt / verschürft - erneuern

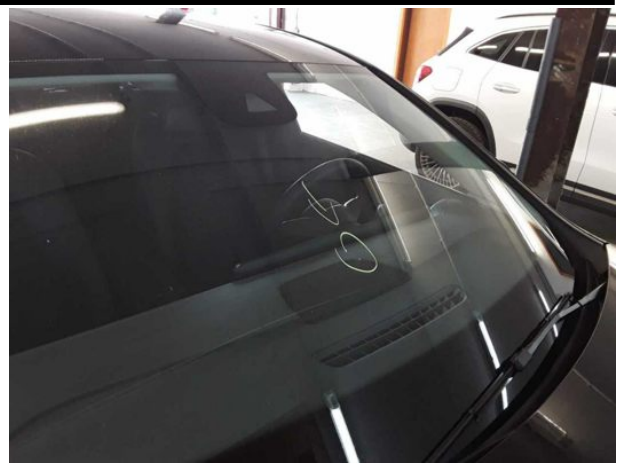
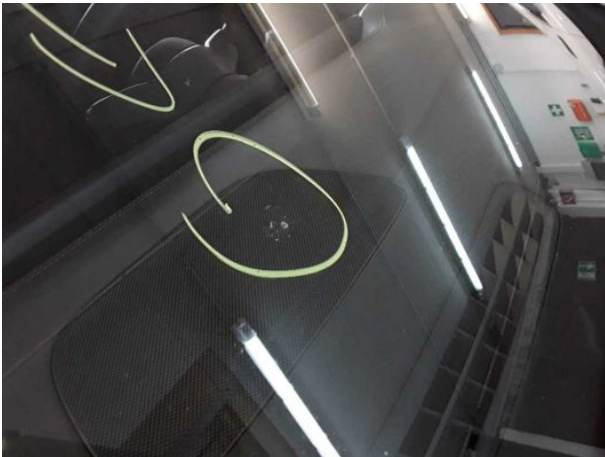
Beschädigung #10: Verglasung: Frontscheibe (Rissbildung) - Steinschlag - erneuern

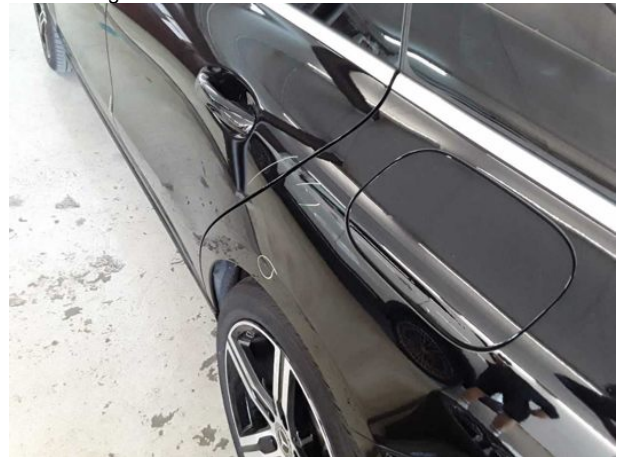
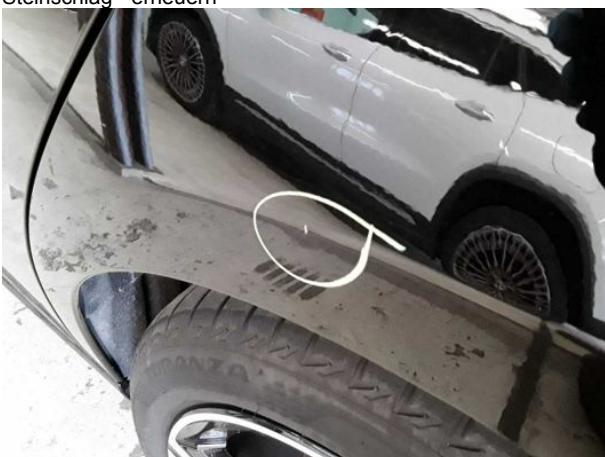
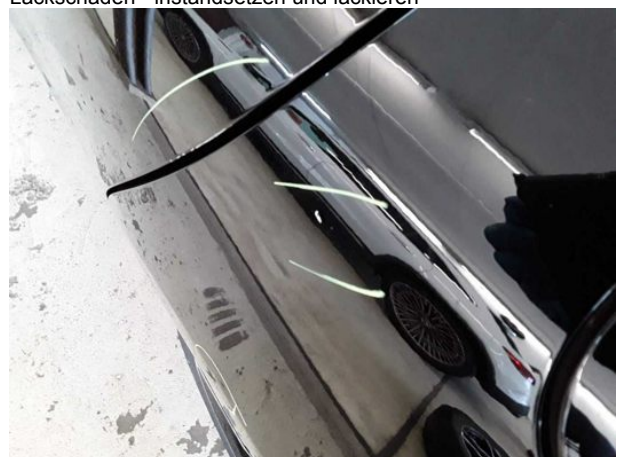
Beschädigung #11: Seitenwand links: Seitenwand - Delle / Lackschaden - instandsetzen und lackieren

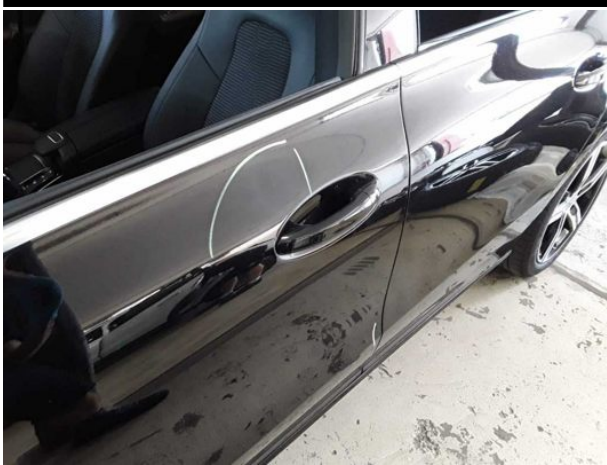
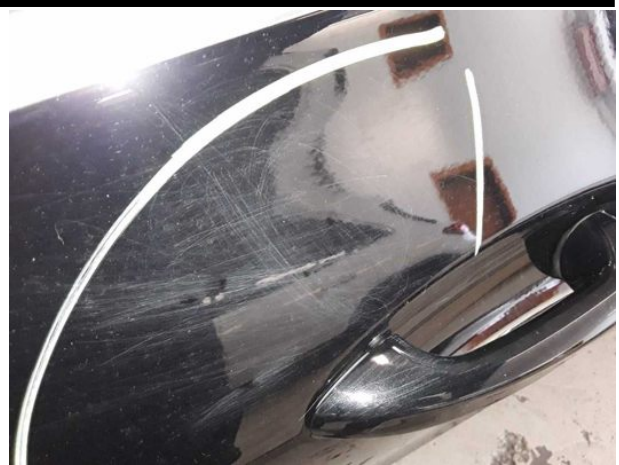
Beschädigung #12: Tür vorn links: Tür - verkratzt / verschürft - instandsetzen und lackieren

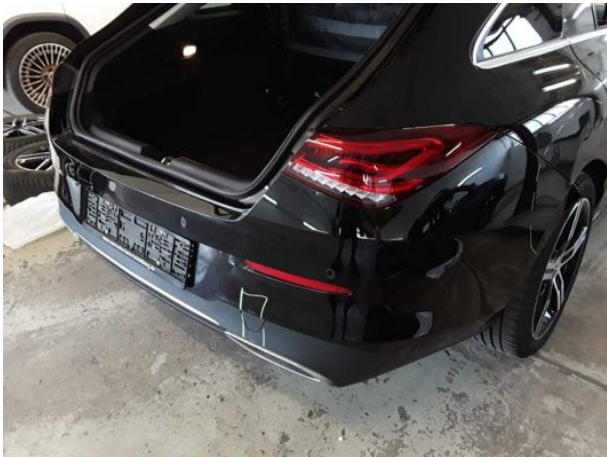
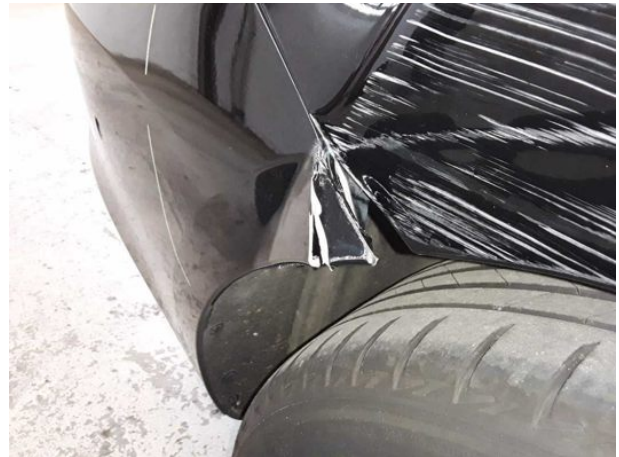
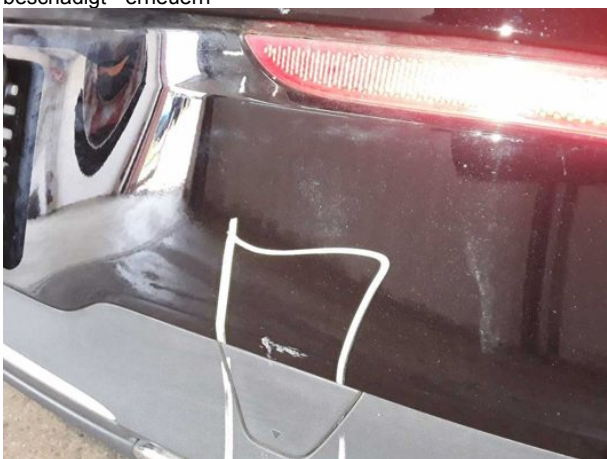
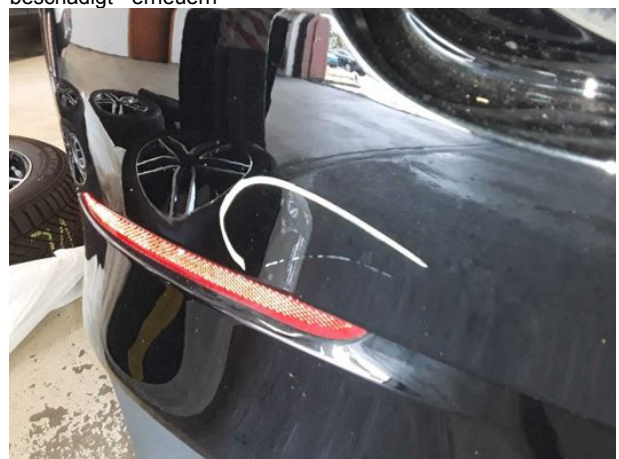
Beschädigung #13: Stossfänger hinten: Stossfänger hinten - beschädigt - erneuern

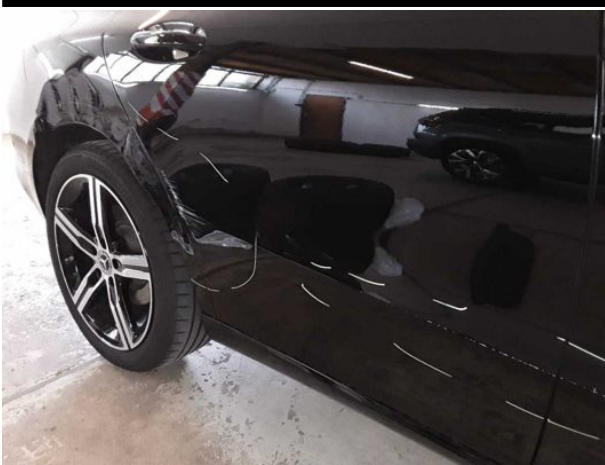
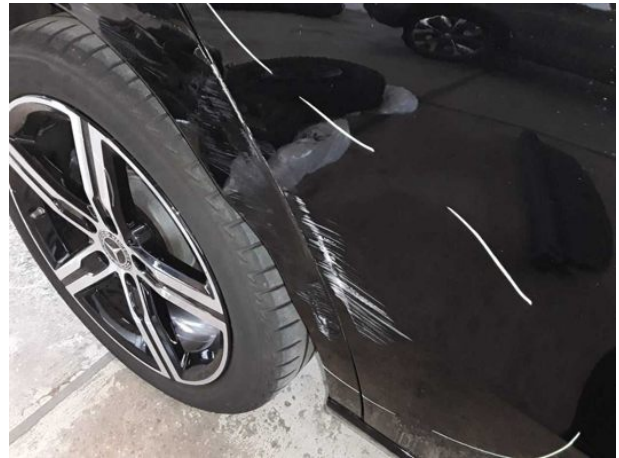
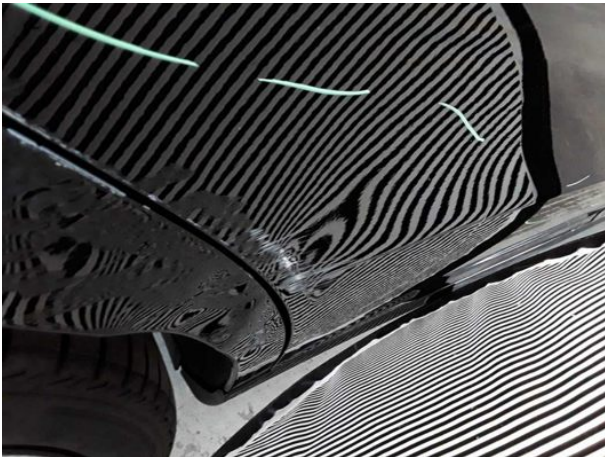
Beschädigung #14: Tür hinten rechts: Tür - verformt - erneuern

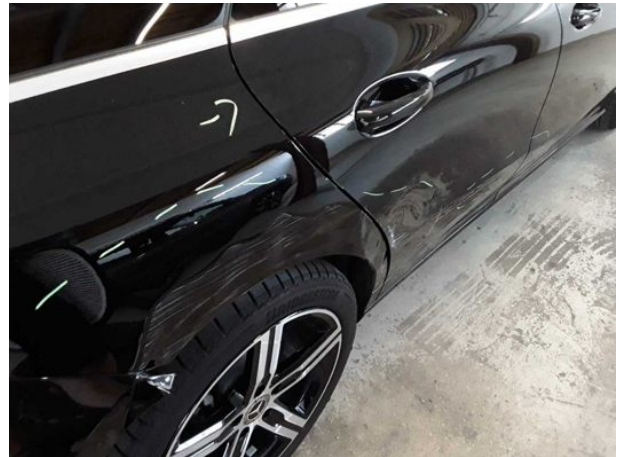
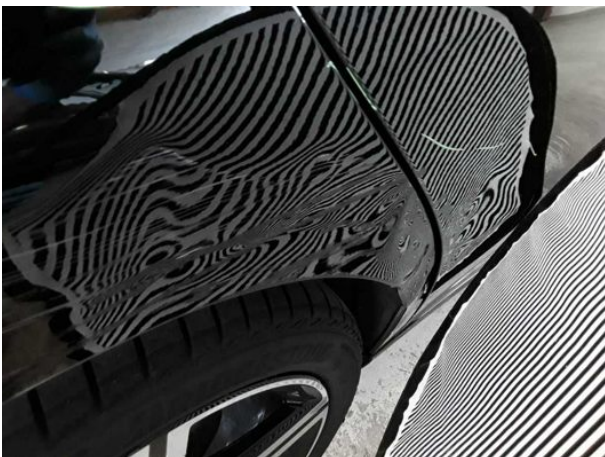
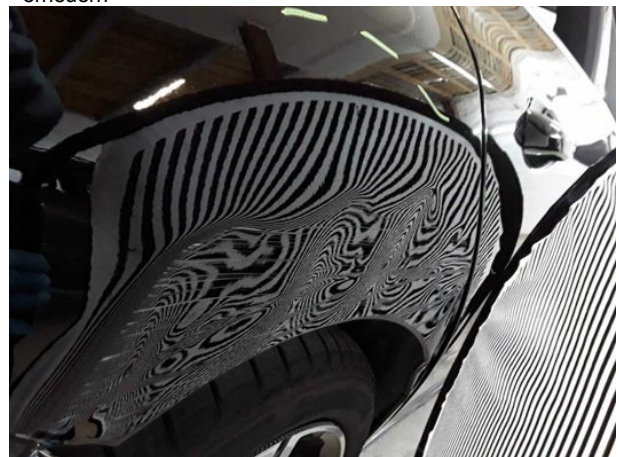
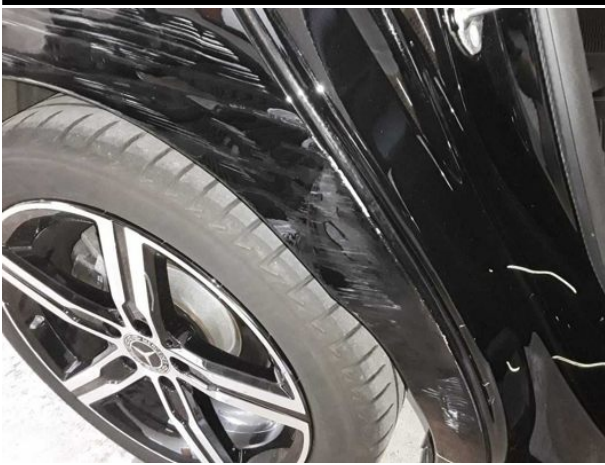
Beschädigung #15: Seitenwand rechts: Seitenwand - verformt - erneuern
