Lynk & Co 01

Informazioni Veicolo

Riepilogo dei danni

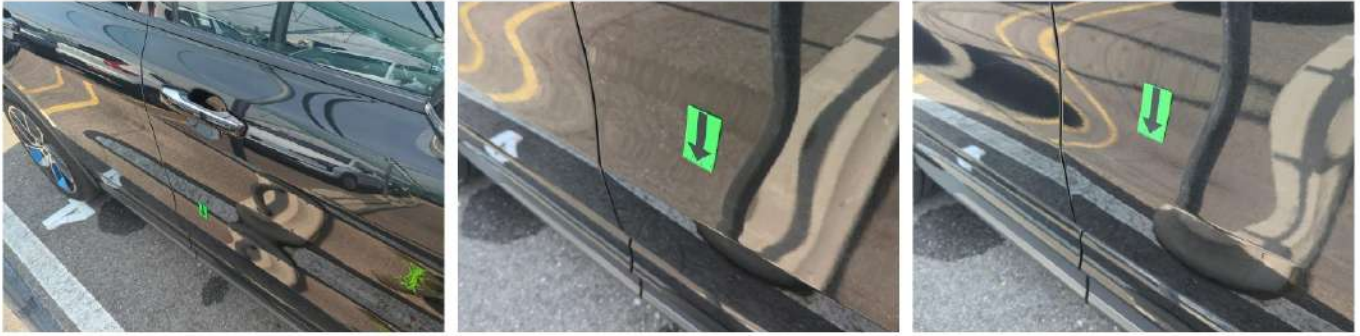
Porta ant. Dx

Ammaccatura
Riparare e dipingere
Destra

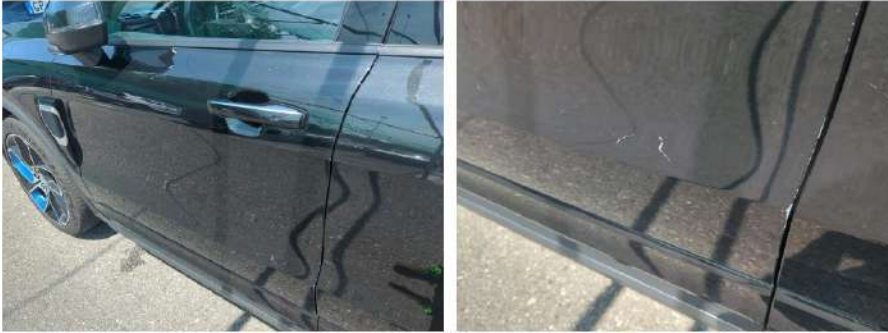
Porta ant. Sx

Graffiature
Verniciatura
Sinistra

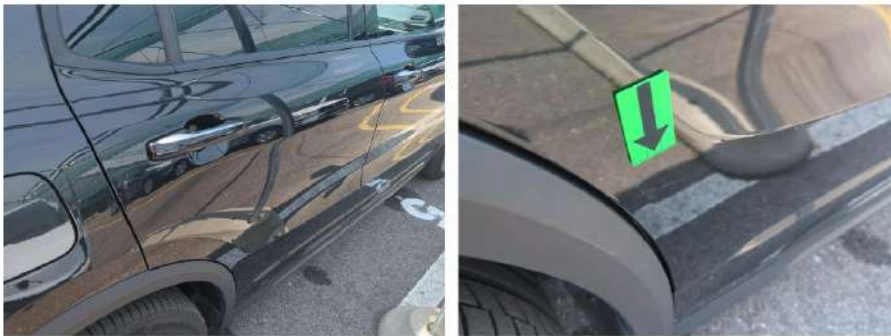
Porta post. Dx

Ammaccatura e graffio
Riparare e dipingere
Destra

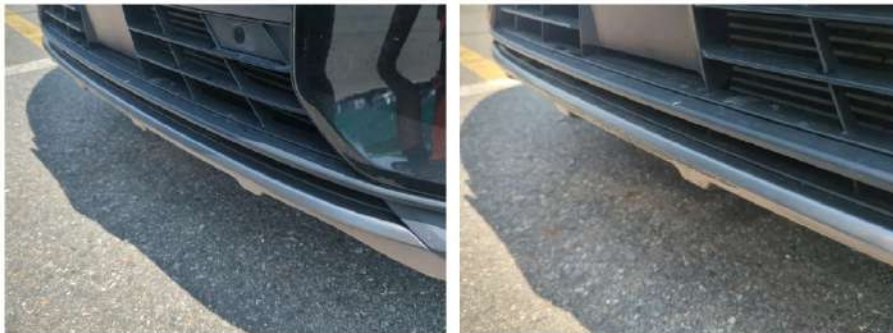
Spoiler paraurti ant.

Graffiature
Verniciatura
Davanti

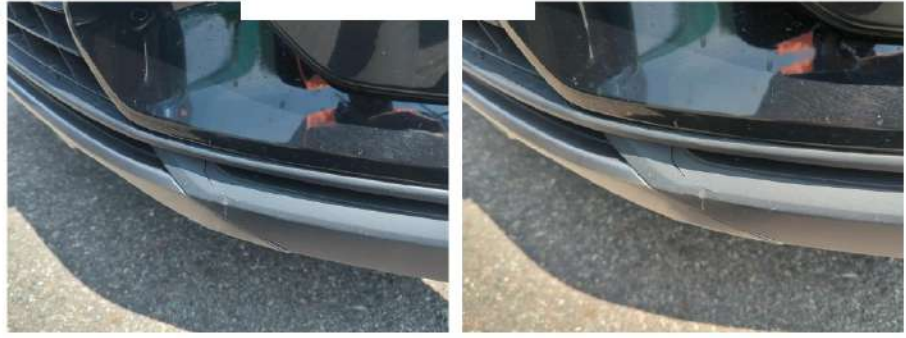
Modanatura paraurti Ant.(unico pezzo)

Rotto
Sostituire
Davanti

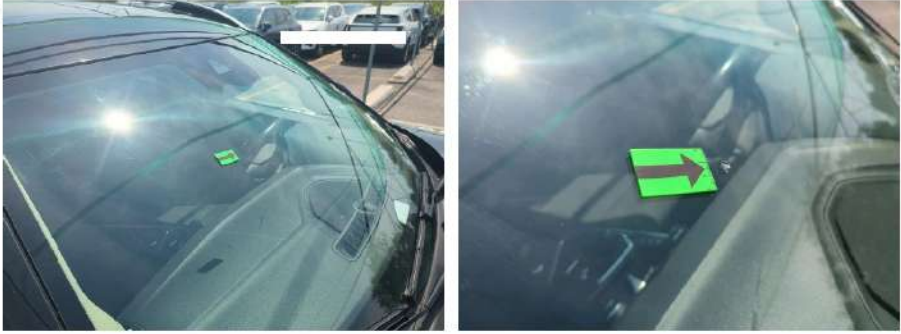
Parabrezza

Rotto
Sostituire
Davanti

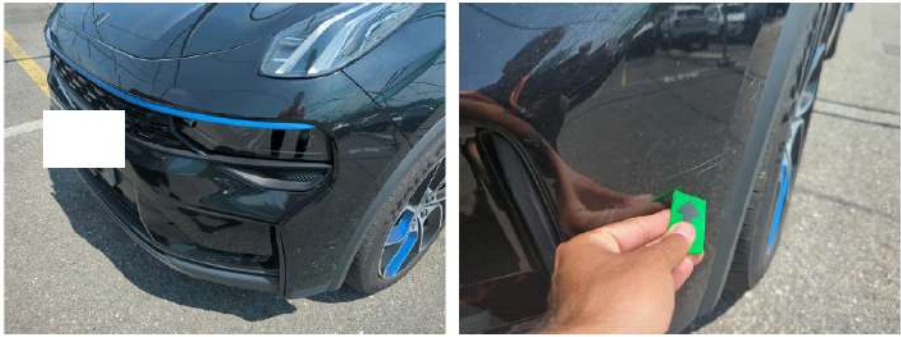
Paraurti ant.

Graffiature
Verniciatura
Davanti

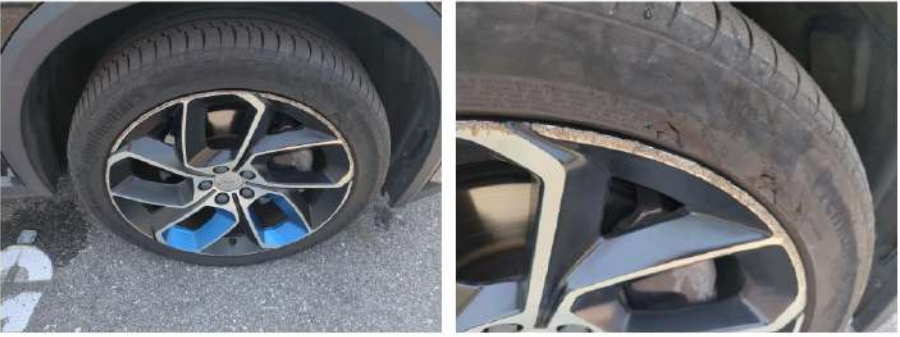
Pneumatico ant. Dx

Strappo/tagliato
Sostituire
Ruote

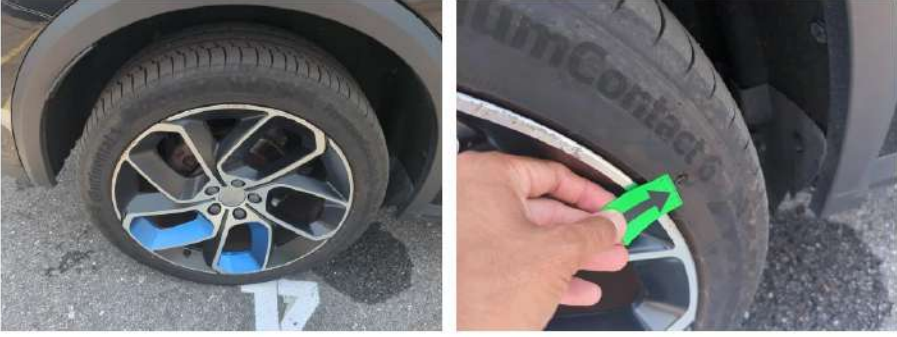
Pneumatico post. Dx

Strappo/tagliato
Sostituire
Ruote

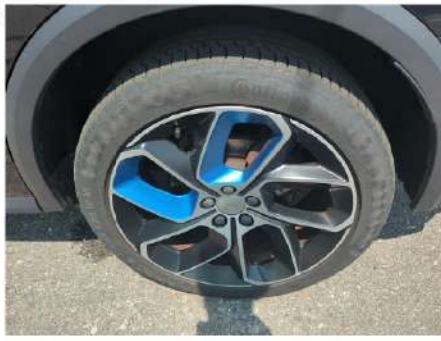
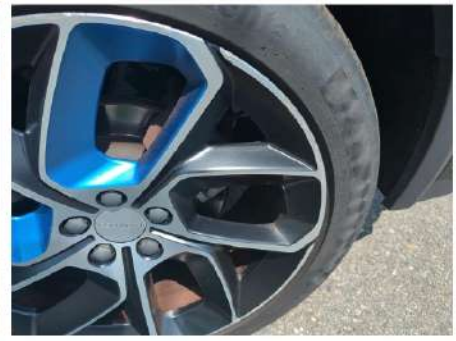
Cerchio lega bicolore / policromo post. Sx

Graffiature

Riparare / sostituire (somma forfettaria)

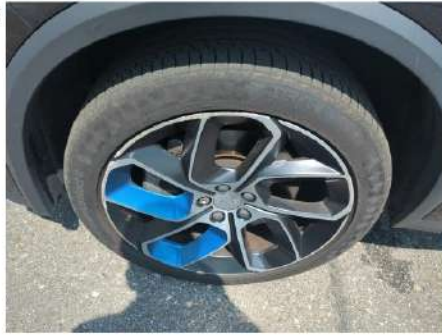
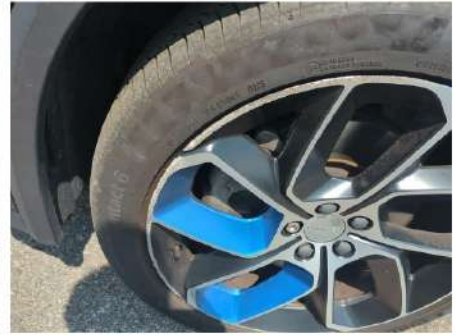
Cerchio lega bicolore / policromo ant. Sx

Graffiature

Riparare / sostituire (somma forfettaria)

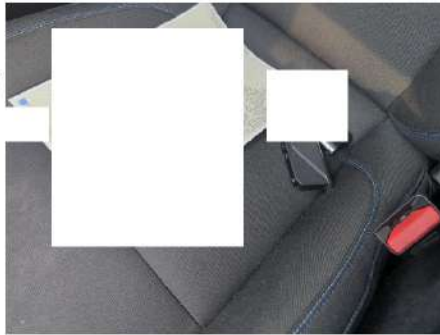
Chiave Keyless

Mancanza

Riparare / sostituire (somma forfettaria)

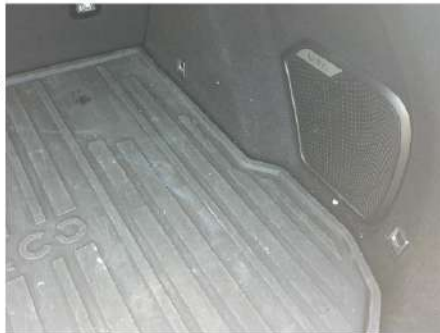
Kit di riparazione pneumatici

Mancanza

Riparare / sostituire (somma forfettaria)

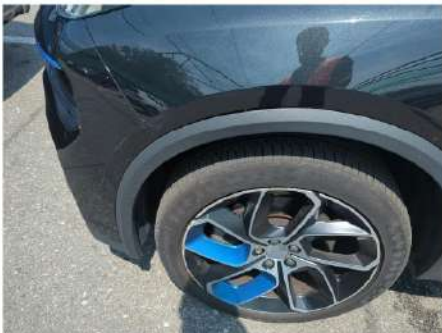
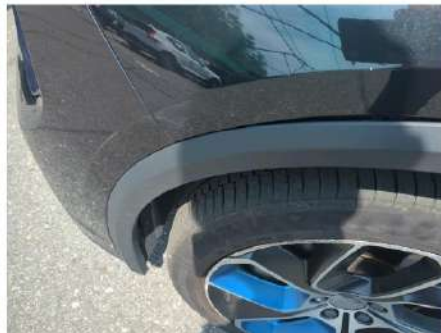
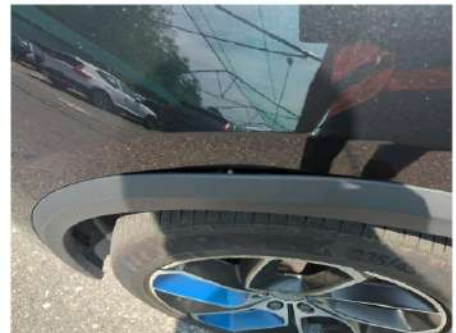
Modanatura arco passaruota ant. Sx

Graffiature

Sostituire

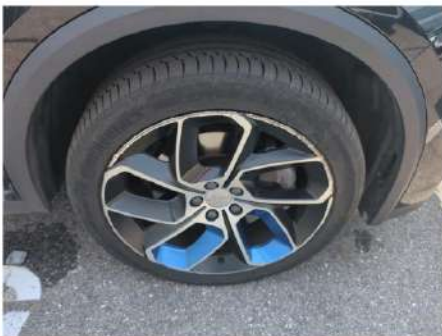
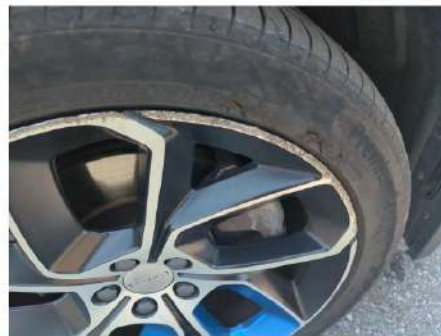
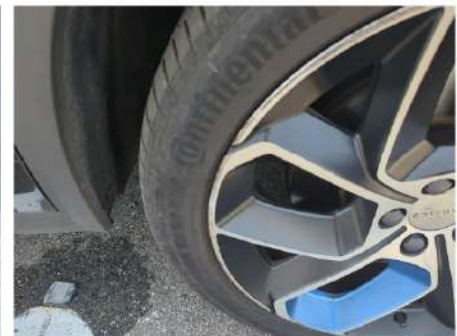
Cerchio lega bicolore / policromo ant. Dx

Graffiature

Riparare / sostituire (somma forfettaria)

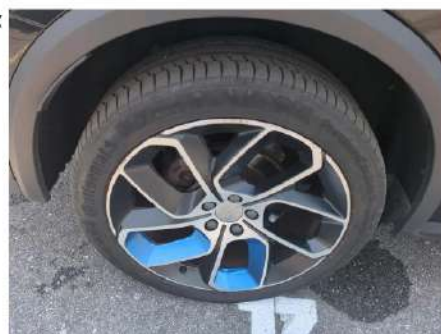
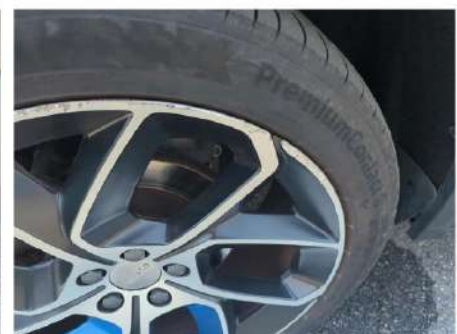
Cerchio lega bicolore / policromo post. Dx

Graffiature

Riparare / sostituire (somma forfettaria)
