# Audi e-tron '19 BEV

| Model: | <b>e-tron '19 BEV</b> | Chassisnummer: | <b>WAUZZZGEXMB020072</b> |
| Versie: | <b>e-tron 50 quattro Bus.edition+</b> | 1ste tenaamstelling | <b>29-12-2020</b> |
| Kilometerstand: | <b>137944 km</b> | Aantal deuren: | |

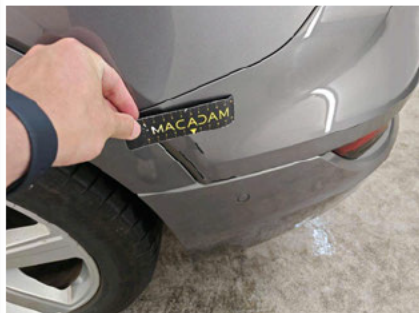
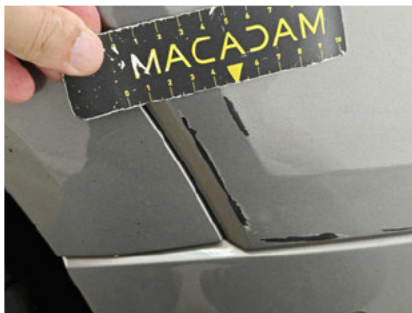
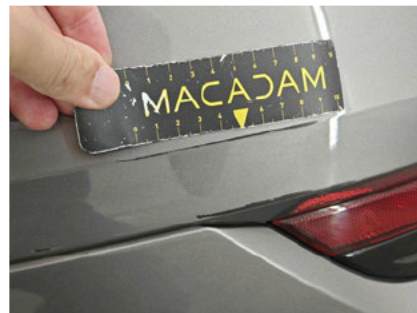
### Bumper A

Kras(sen)

Achterzijde

Herstellen en spuiten (compleet)

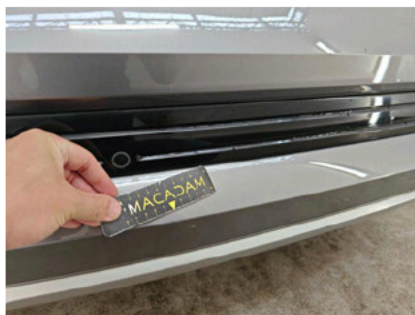
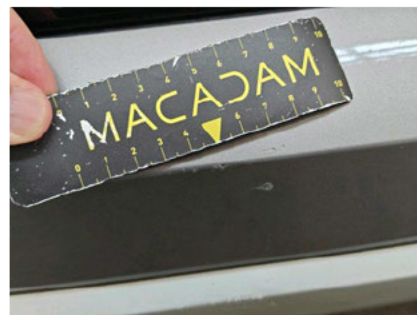
### Bumper A M deel

Kras(sen)

Achterzijde

Herstellen en spuiten (compleet)

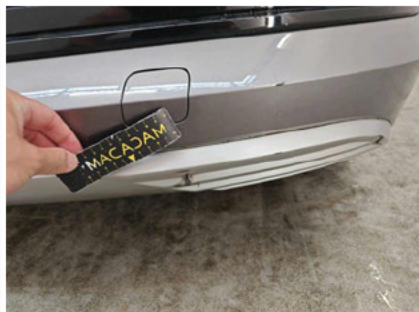
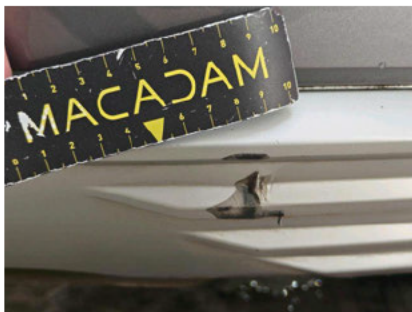
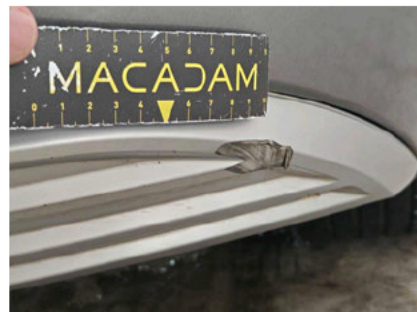
### Bumper A sierlijst

Kras(sen)

Achterzijde

Vervangen en spuiten

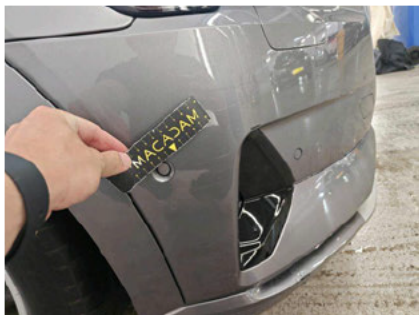
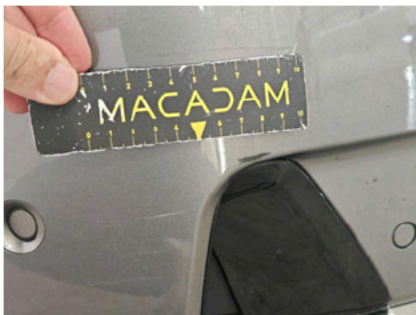
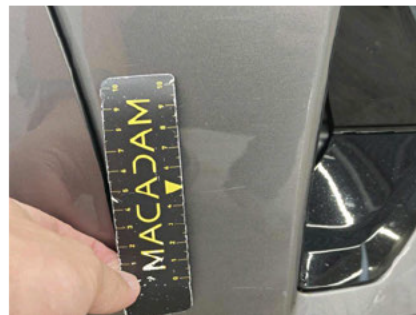
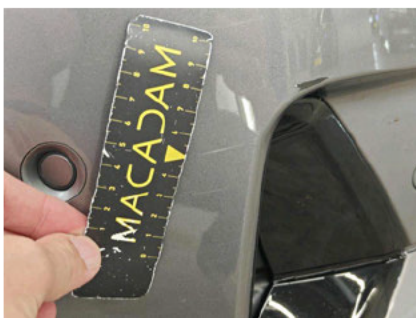
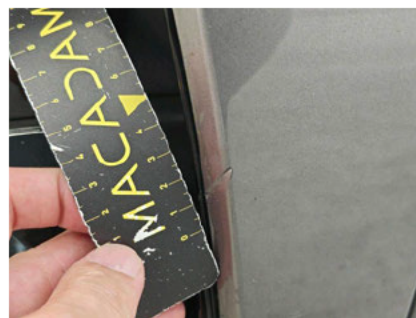
### Bumper V

Kras(sen)

Voorzijde

Herstellen en spuiten (compleet)

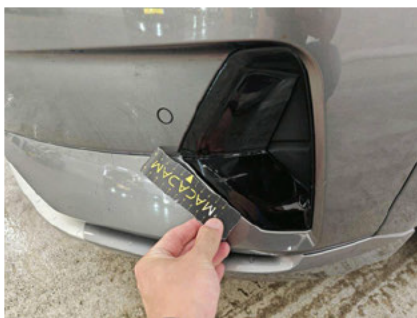
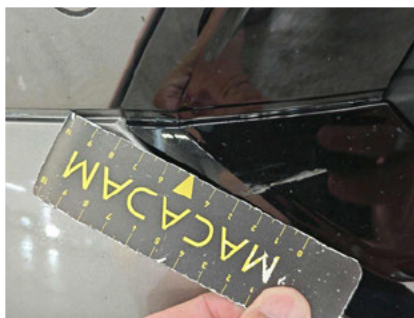
### Bumper V L sierlijst

Kras(sen)

Voorzijde

Vervangen en spuiten

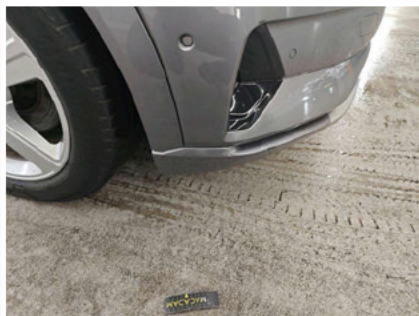
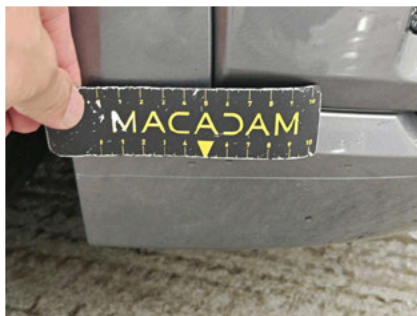
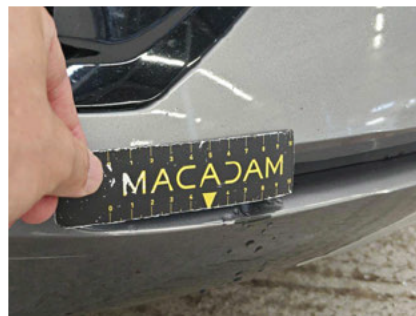
### Bumper V spoiler

Kras(sen)

Voorzijde

Herstellen en spuiten (compleet)

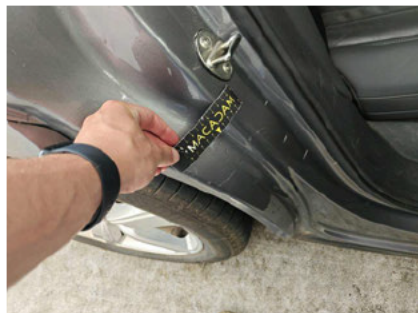
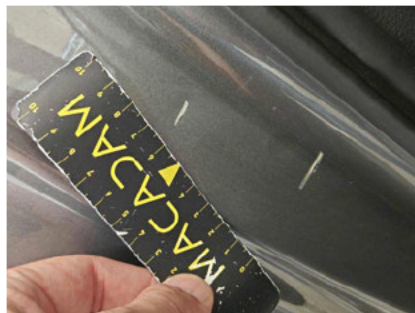
### Deurframe A R

Kras(sen)

Rechts

Herstellen en spuiten (gedeeltelijk)

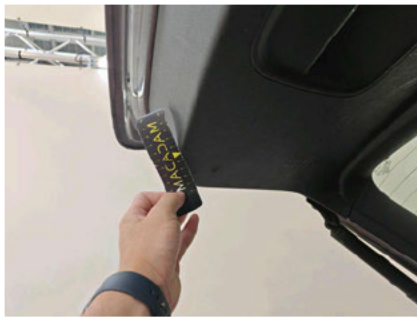
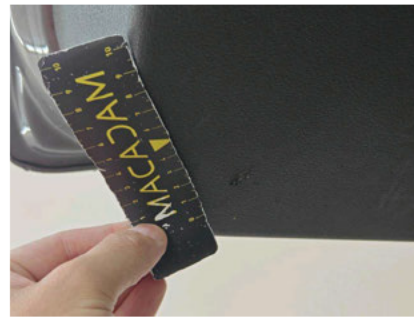
**Kofferklep bekleding**

Kras(sen)  
Smartrepair  
Achterzijde

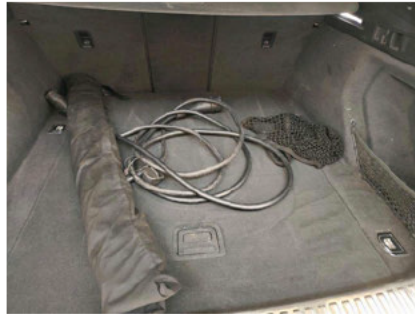
**Laadkabel EV (normaal)**

Ontbreekt  
Vervangen  
Achterzijde

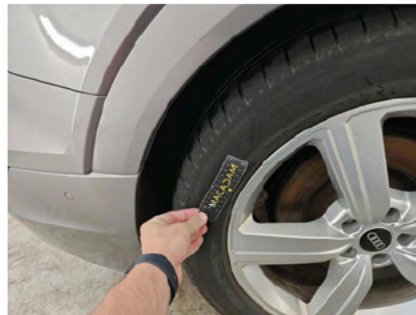
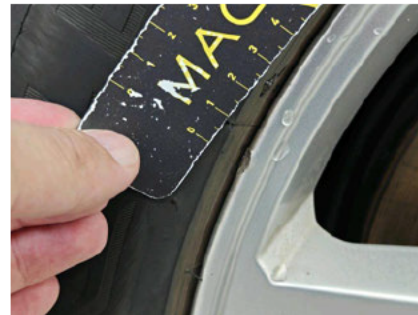
**Velg A R alu**

Kras(sen)  
Herstellen en spuiten (compleet)  
Rechts

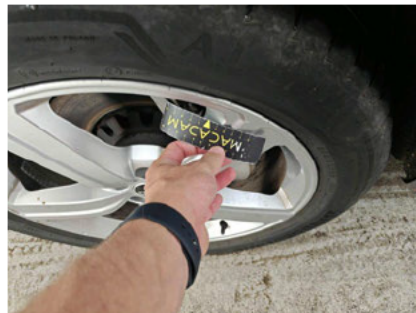
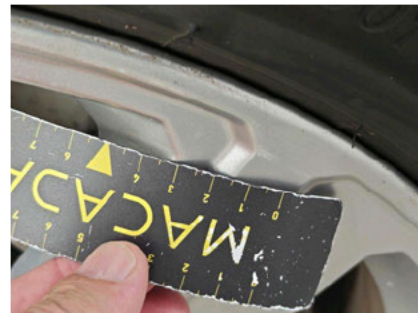
**Velg V L alu**

Kras(sen)  
Herstellen en spuiten (compleet)  
Links

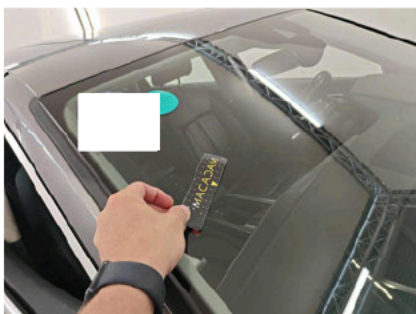
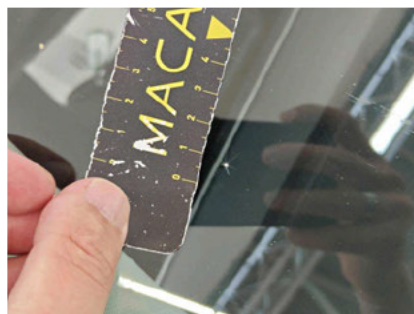
**Voorruit**  
Steenslag  
Glasherstel  
Voorzijde
