## Angaben zum Fahrzeug

| Typ/Modell | E 220 d | HU (Bericht lag nicht vor) | 06/2027 |

## Zustandsbericht

Inspection date: 1 Jul 2026  
**Protocol number:** 46273367  
Delivery date: 1 Jul 2026

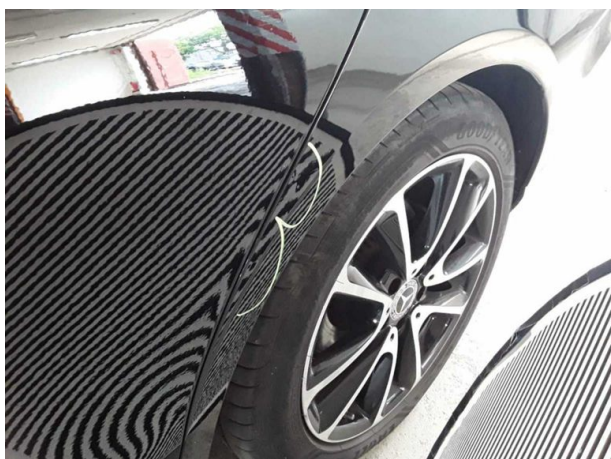
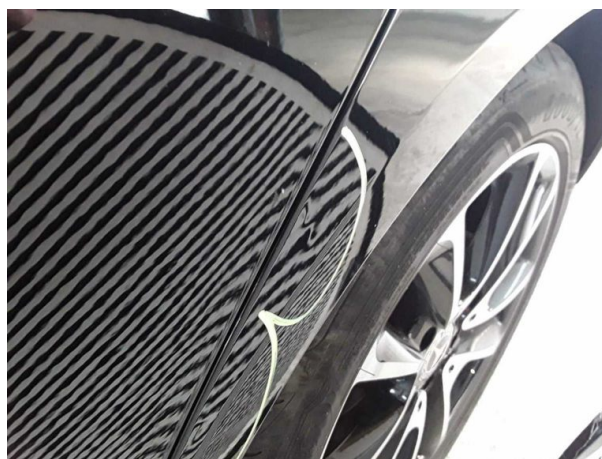
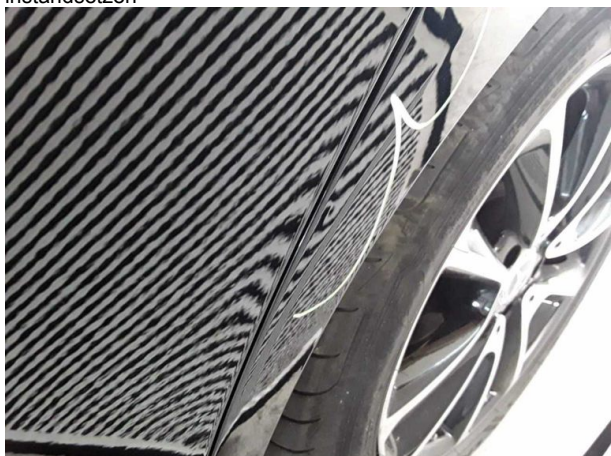
| Nr. | Bauteilgruppe | Beschreibung |
|---|---|---|
| 3 | Seitenwand links | Seitenwand - Delle(n) - sanft instandsetzen |

**Beschädigung #3:** Seitenwand links: Seitenwand - Delle(n) - sanft instandsetzen

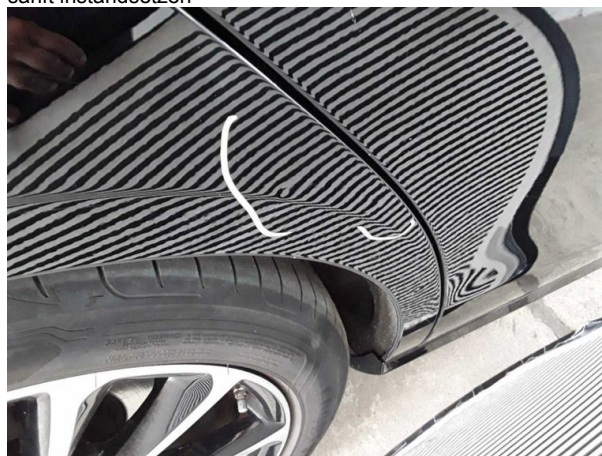
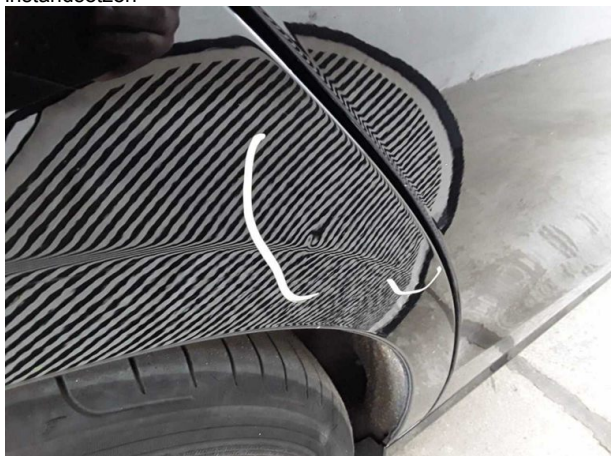
| Nr. | Bauteilgruppe | Beschreibung |
|---|---|---|
| 4 | Seitenwand rechts | Seitenwand - Delle(n) - sanft instandsetzen |

**Beschädigung #4:** Seitenwand rechts: Seitenwand - Delle(n) - sanft instandsetzen

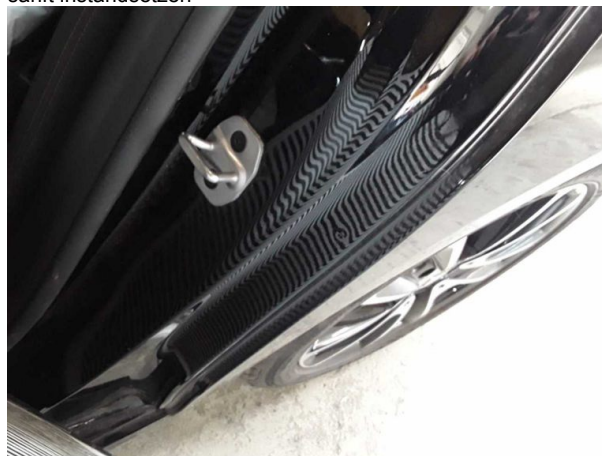
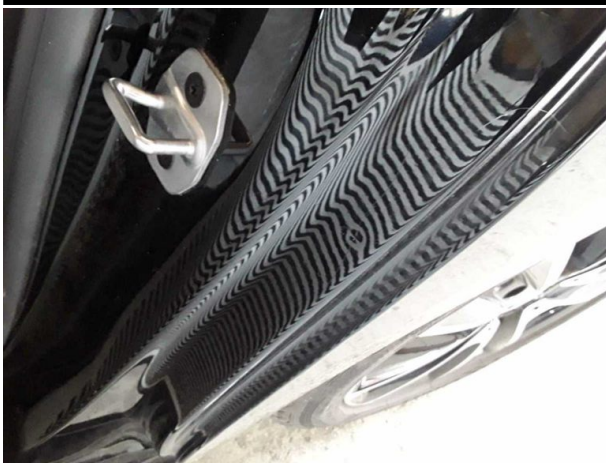
| Nr. | Bauteilgruppe | Beschreibung |
|---|---|---|
| 5 | Seitenwand links | Einstieg - Delle(n) - Smart Repair |

**Beschädigung #5:** Seitenwand links: Einstieg - Delle(n) - Smart Repair

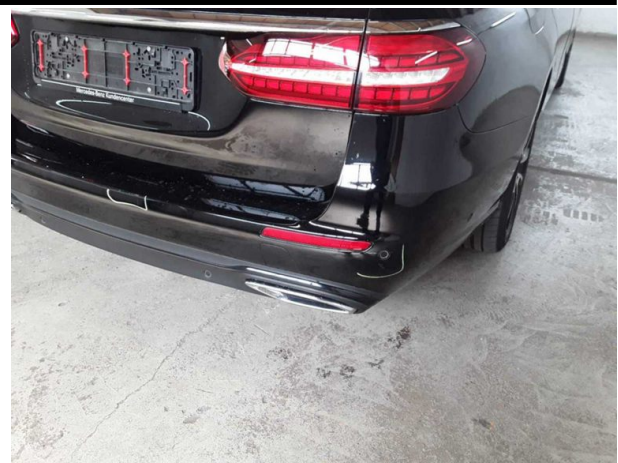
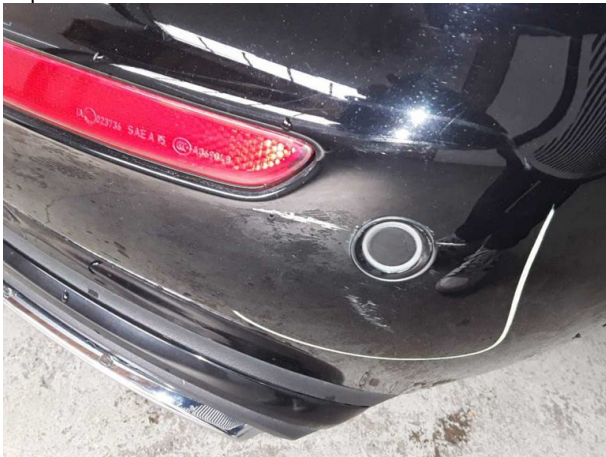
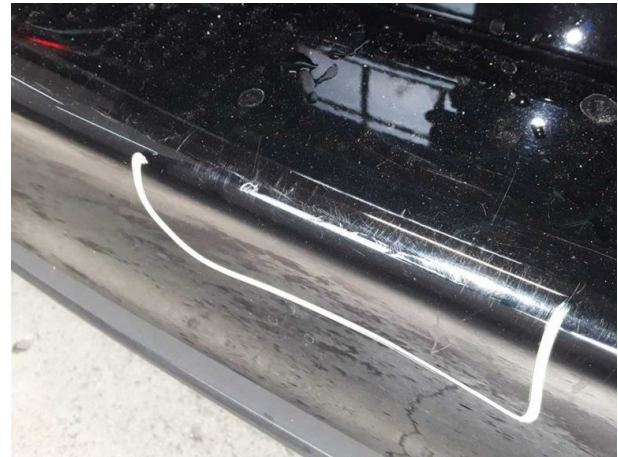
| Nr. | Bauteilgruppe | Beschreibung |
|---|---|---|
| 6 | Stoßfänger hinten | Stoßfänger hinten - verkratzt / verschürft - lackieren |

**Beschädigung #6:** Stossfänger hinten: Stossfänger hinten - verkratzt / verschürft - lackieren

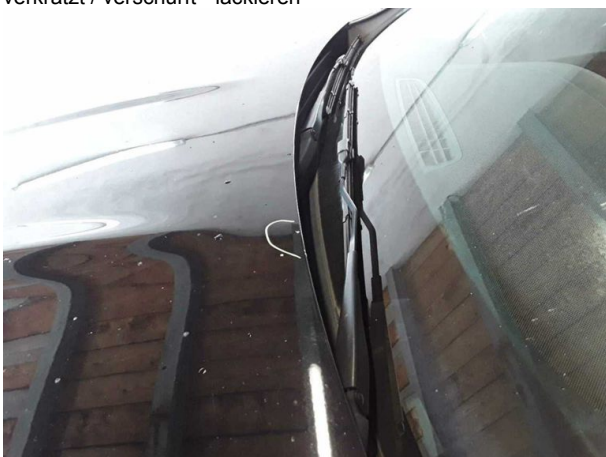
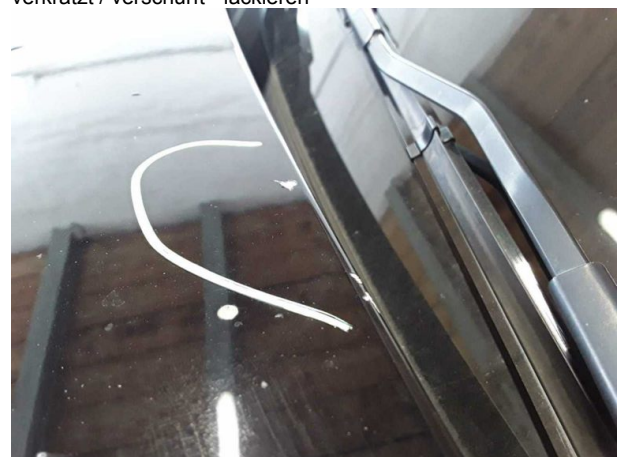
| Nr. | Bauteilgruppe | Beschreibung |
|---|---|---|
| 7 | Motorhaube | Motorhaube - Kratzer - lackieren |

**Beschädigung #7:** Motorhaube: Motorhaube - Kratzer - lackieren

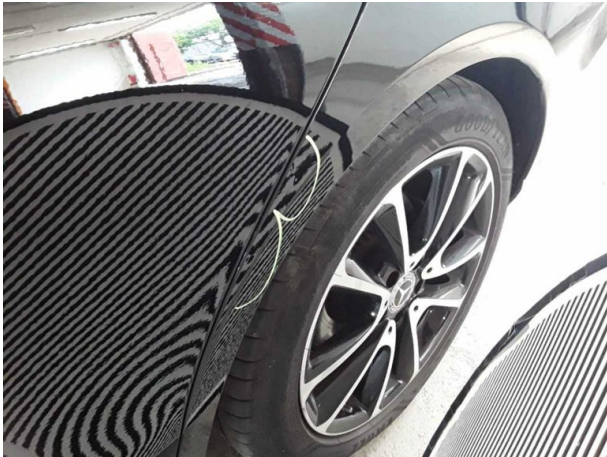
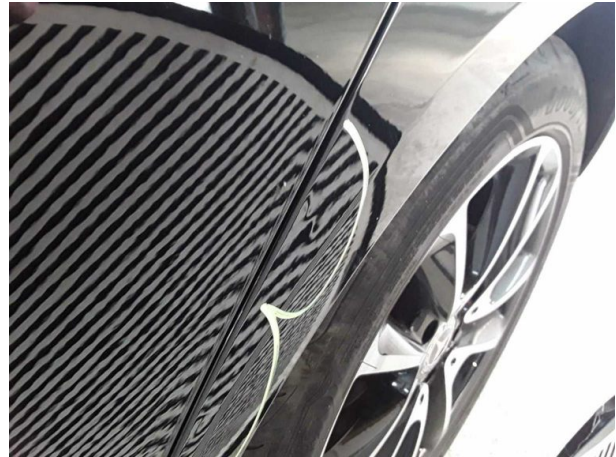
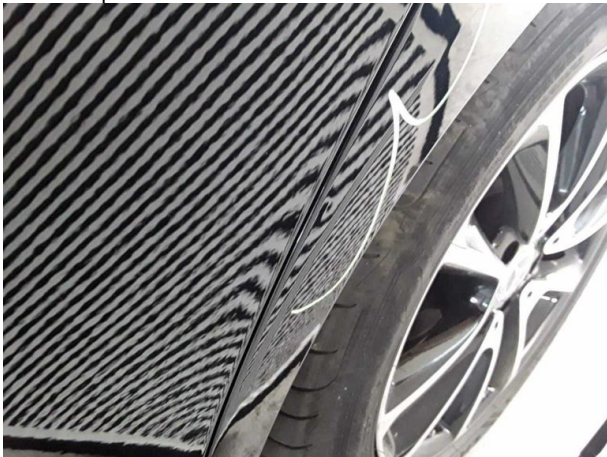
| No. | Component group | Description |
|---|---|---|
| 3 | Side panel - rear left side | Side panel - dent(s) - Smooth repair work |

**Damage #3:** Side panel - rear left side: Side panel - dent(s) - Smooth repair work

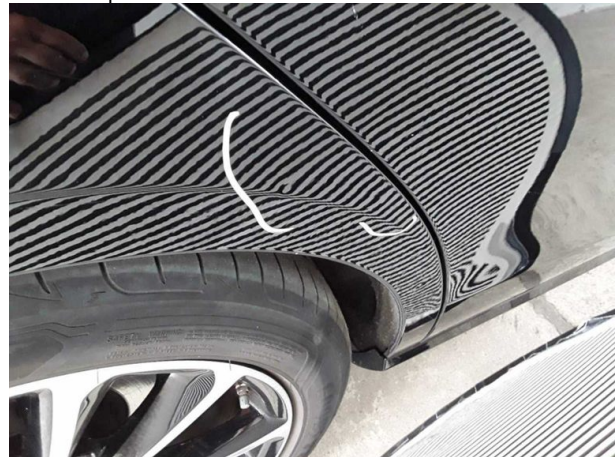
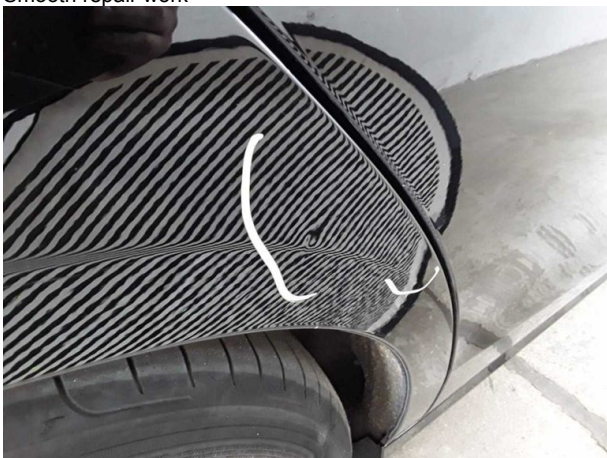
| No. | Component group | Description |
|---|---|---|
| 4 | Side panel - rear right side | Side panel - dent(s) - Smooth repair work |

**Damage #4:** Side panel - rear right side: Side panel - dent(s) - Smooth repair work

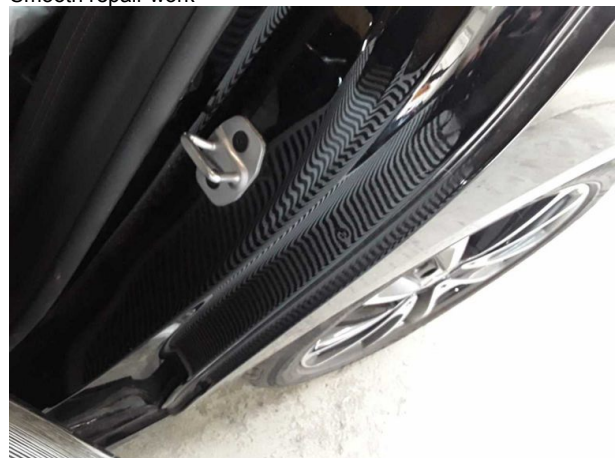
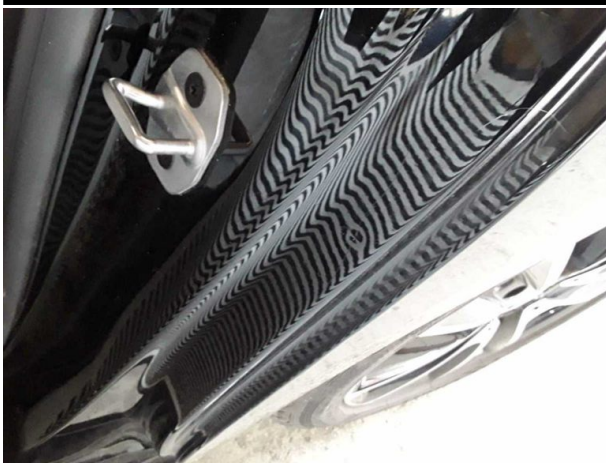
| No. | Component group | Description |
|---|---|---|
| 5 | Side panel - rear left side | Sill - dent(s) - Smart repair |

**Damage #5:** Side panel - rear left side: Sill - dent(s) - Smart repair

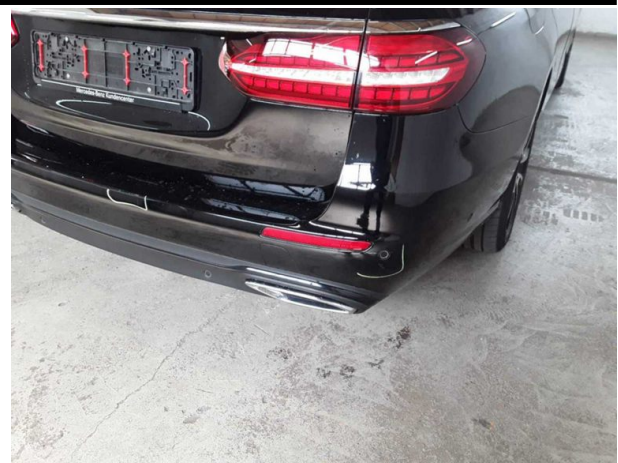
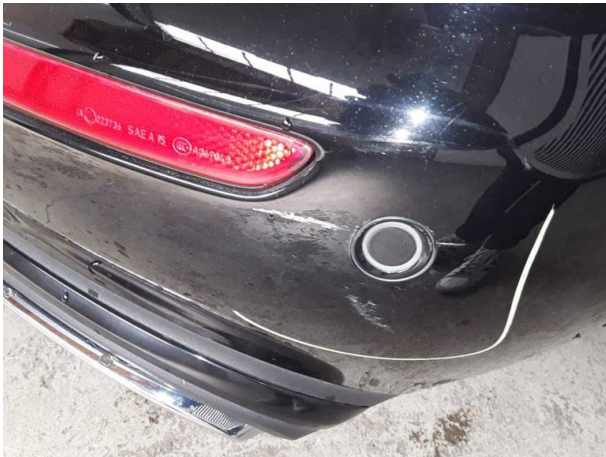
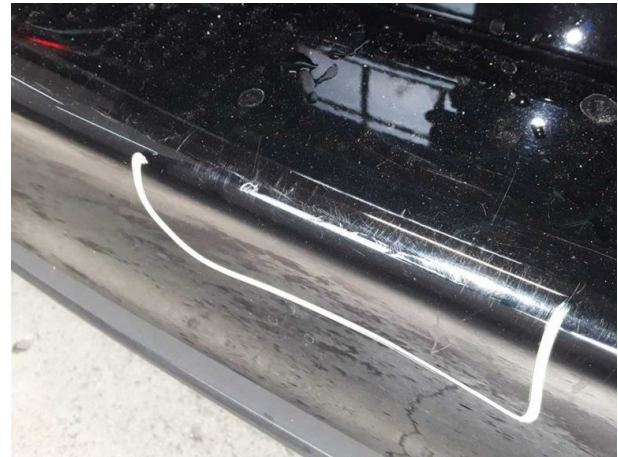
| No. | Component group | Description |
|---|---|---|
| 6 | Rear bumper | Rear bumper - Scratched - Paint |

**Damage #6:** Rear bumper: Rear bumper - Scratched - Paint

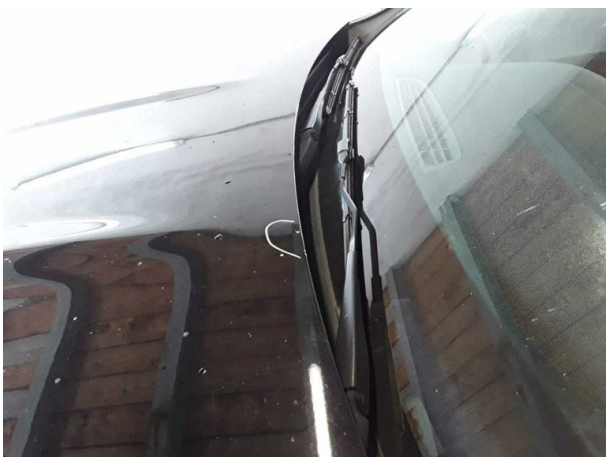
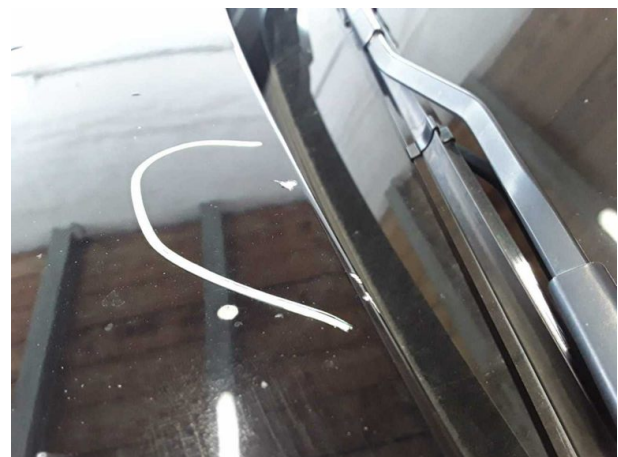
| No. | Component group | Description |
|---|---|---|
| 7 | Bonnet | Bonnet - Scratch(es) - Paint |

**Damage #7:** Bonnet: Bonnet - Scratch(es) - Paint
