## Zustandsbericht

| Berichtsnummer : | 0000000934857-DE968 | | |

#### Kia EV6 (CV)(2021->) GT 4WD

| Fahrzeug-Ident.-Nr.: | KNAC581EPR5163360 | Laufleistung abgelesen: | 29010 km |

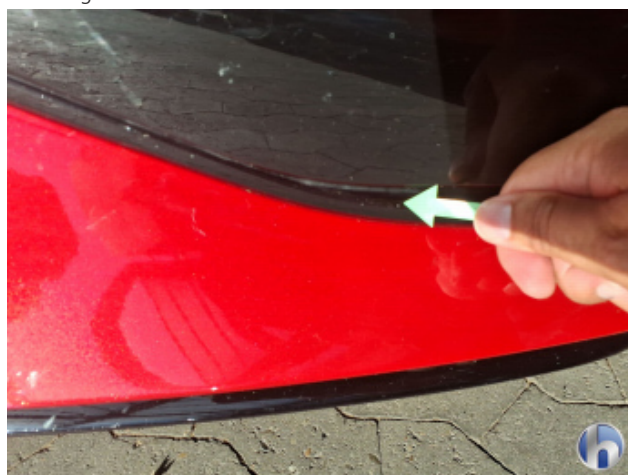
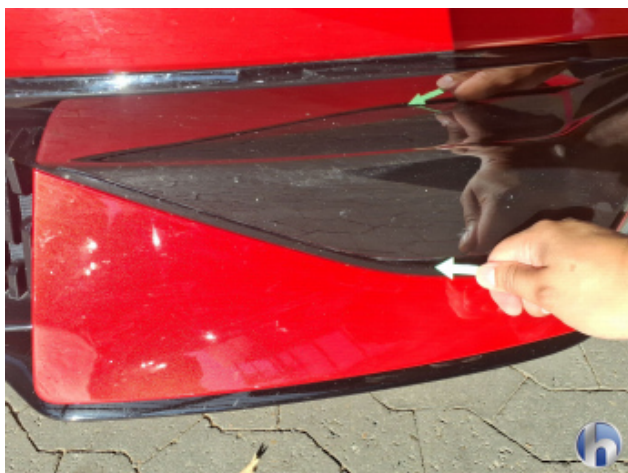
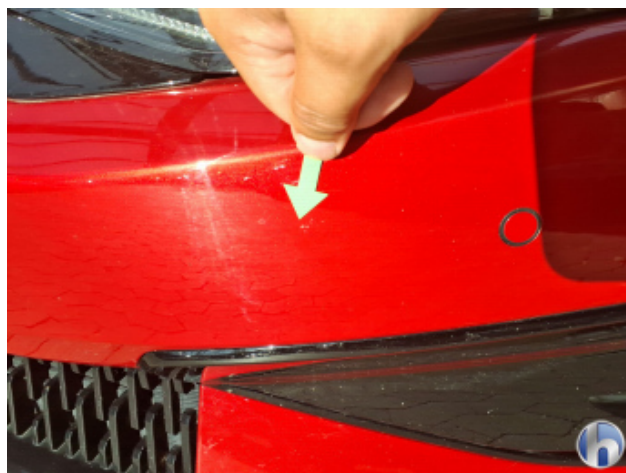
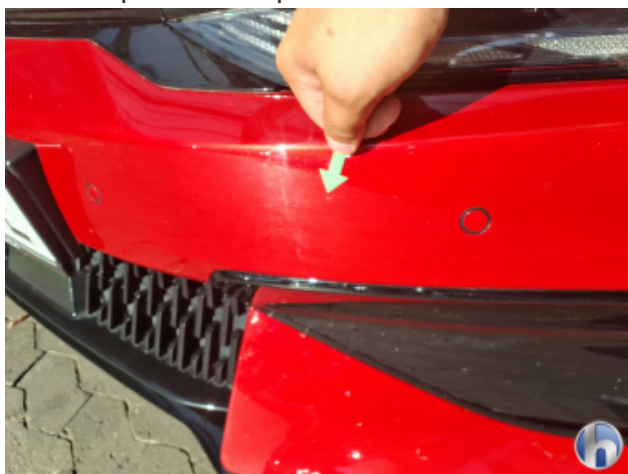
| 1. | Stoßfänger Vorne | Gebrauchsspuren | Ohne Reparatur |

1. Stoßfänger Vorne  
Gebrauchsspuren - Ohne Reparatur

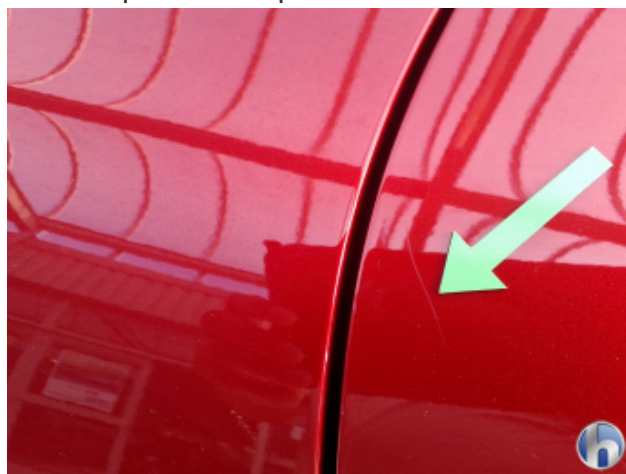
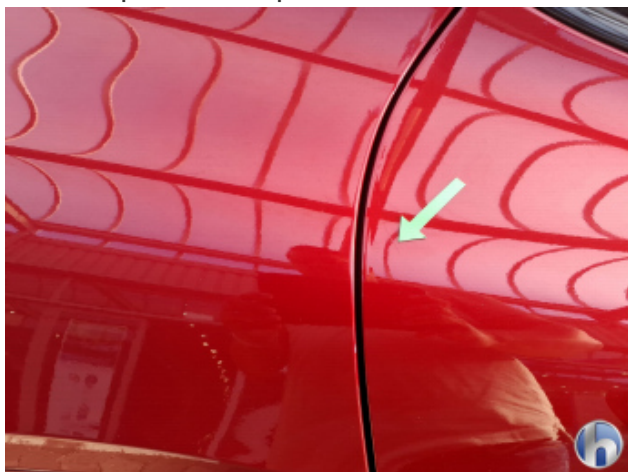
| 2. | Tür Hinten - Rechts | Kratzer | Smart Repair |

2. Tür Hinten - Rechts  
Kratzer - Smart Repair

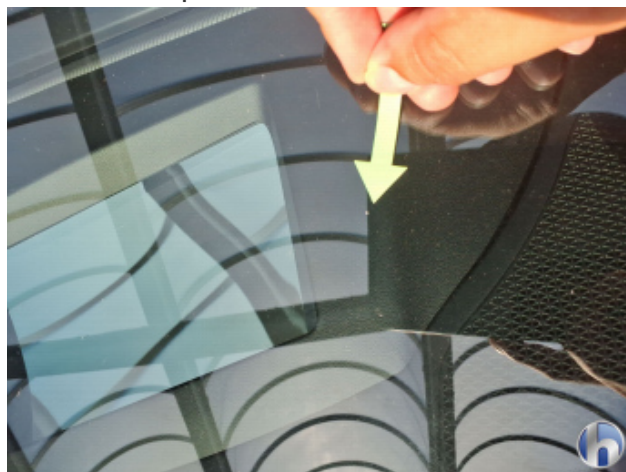
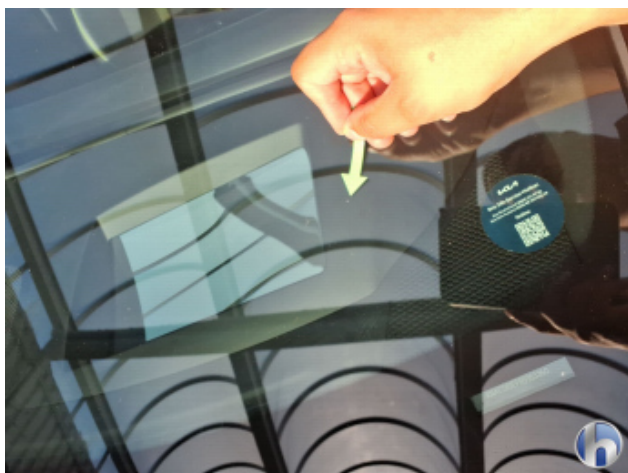
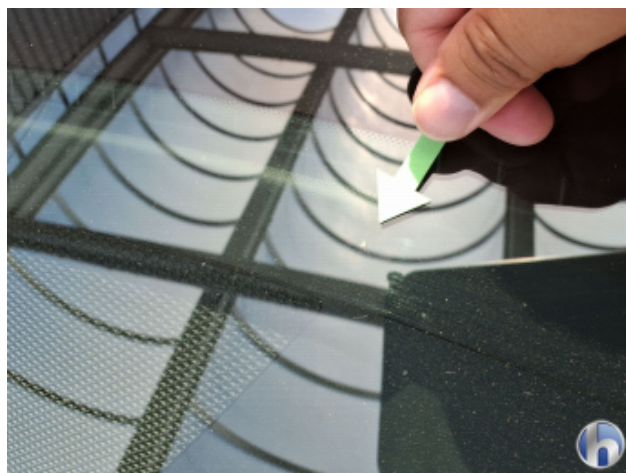
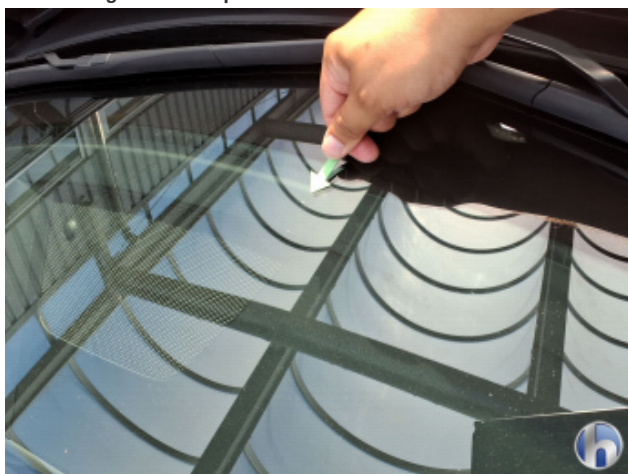
| 3. | Windschutzscheibe | Steinschlag | Smart Repair |

3. Windschutzscheibe  
Steinschlag - Smart Repair

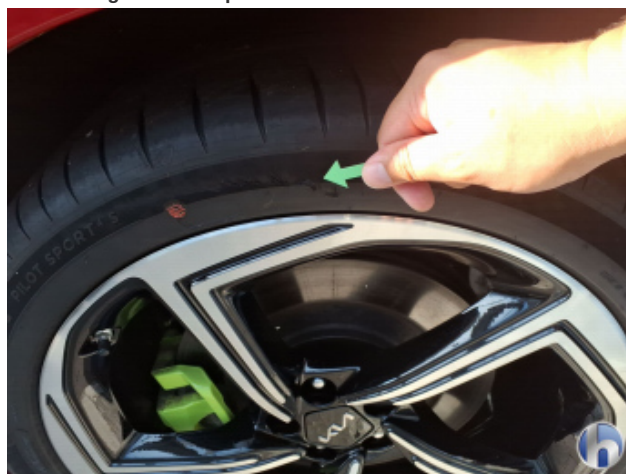
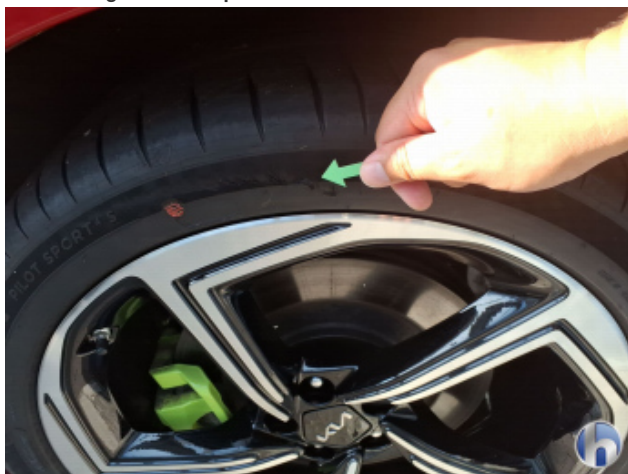
| 4. | Reifen Hinten - Links | Beschädigt | Erneuern |

4. Reifen Hinten - Links  
Beschädigt - Erneuern
