PROTOKOLLNUMMER: 45990209

# Gutachten

**Hersteller** Audi

**Modell / Verkaufsbezeichnung** A6 Avant

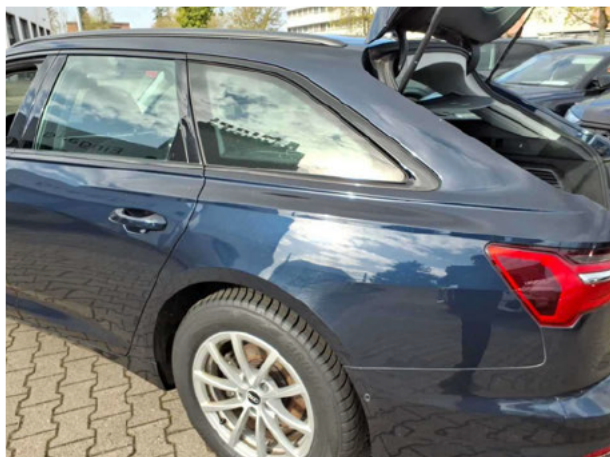
| <b>Nr.</b> | <b>Bauteilgruppe</b> | <b>Beschreibung</b> | <b>Rep.Kosten</b> | <b>Minderwert</b> |
|---|---|---|---|---|
| 1 | Seitenwand links | Seitenwand - verkratzt / verschürft - auslegen / polieren | 25,00 € | 25,00 € |

**Beschädigung 1:** Seitenwand links: Seitenwand - verkratzt / verschürft - auslegen / polieren

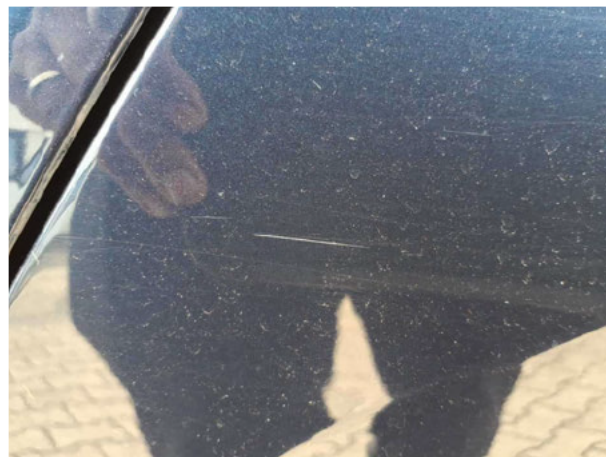
**Beschädigung 1:** Seitenwand links: Seitenwand - verkratzt / verschürft - auslegen / polieren

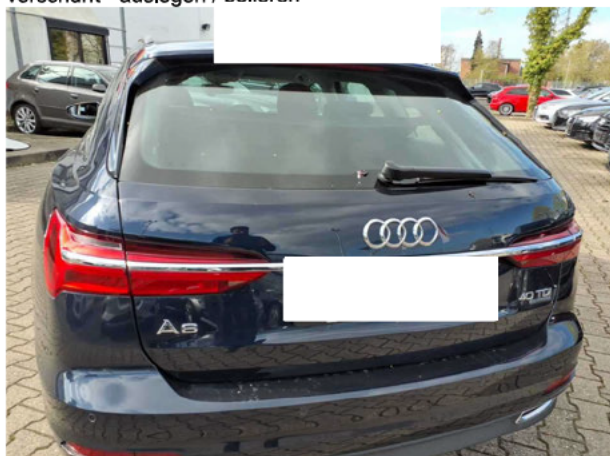
| <b>Nr.</b> | <b>Bauteilgruppe</b> | <b>Beschreibung</b> | <b>Rep.Kosten</b> | <b>Minderwert</b> |
|---|---|---|---|---|
| 2 | Heckklappe/-tür | Heckklappe - verkratzt / verschürft - auslegen / polieren | 25,00 € | 25,00 € |

**Beschädigung 2:** Heckklappe/-tür: Heckklappe - verkratzt / verschürft - auslegen / polieren

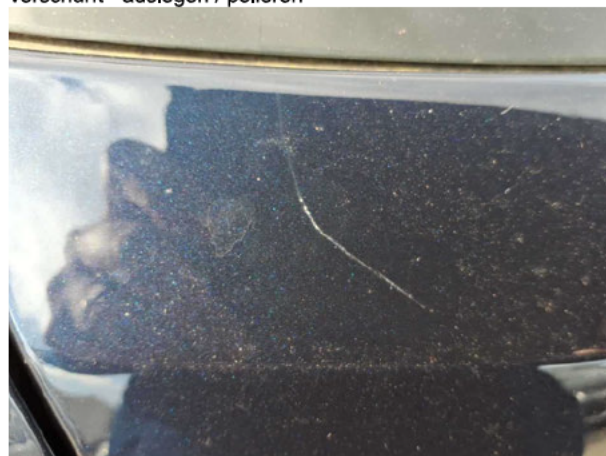
**Beschädigung 2:** Heckklappe/-tür: Heckklappe - verkratzt / verschürft - auslegen / polieren

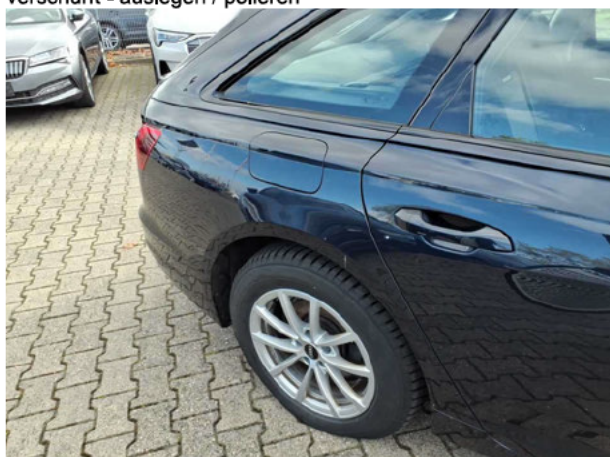
| <b>Nr.</b> | <b>Bauteilgruppe</b> | <b>Beschreibung</b> | <b>Rep.Kosten</b> | <b>Minderwert</b> |
|---|---|---|---|---|
| 3 | Seitenwand rechts | Seitenwand - Delle(n) - sanft instandsetzen | 80,00 € | 36,00 € |

**Beschädigung 3:** Seitenwand rechts: Seitenwand - Delle(n) - sa... instandsetzen

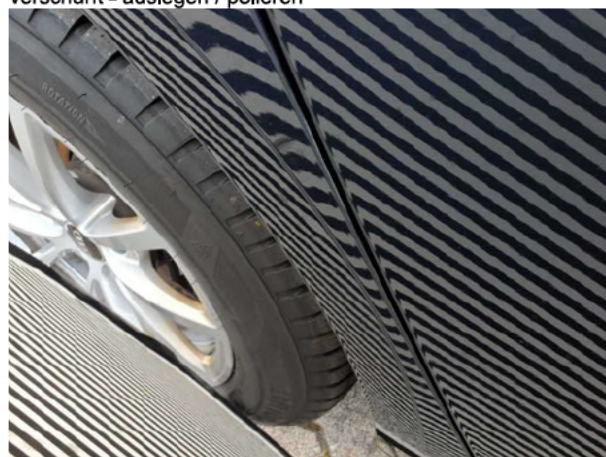
**Beschädigung 3:** Seitenwand rechts: Seitenwand - Delle(n) - sanft instandsetzen

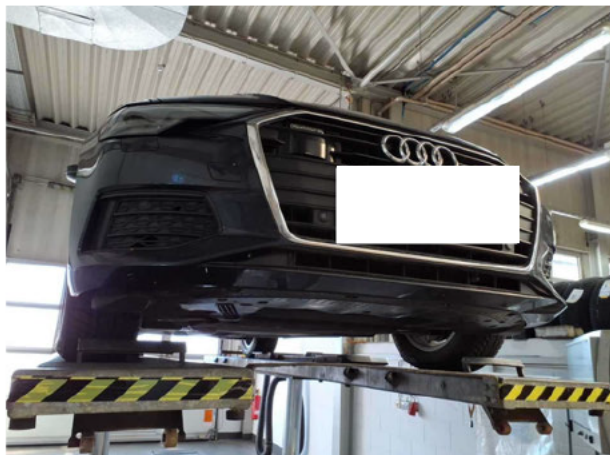
| <b>Nr.</b> | <b>Bauteilgruppe</b> | <b>Beschreibung</b> | <b>Rep.Kosten</b> | <b>Minderwert</b> |
|---|---|---|---|---|
| 4 | Stoßfänger vorn | Stoßfänger vorn - verkratzt / verschürft - Smart Repair | 150,00 € | 150,00 € |

**Beschädigung 4:** Stossfänger vorn: Stossfänger vorn - verkratzt / verschürft - Smart Repair

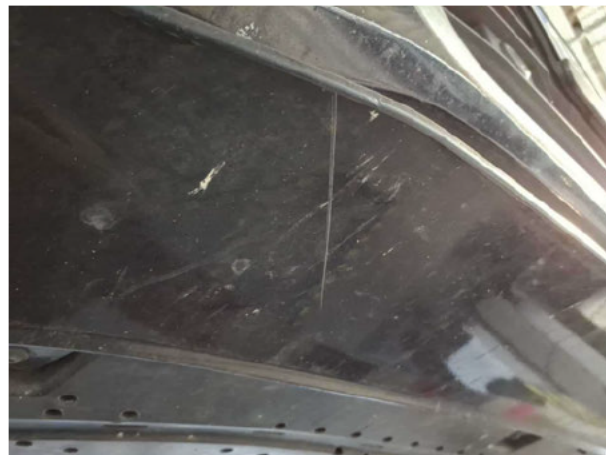
**Beschädigung 4:** Stossfänger vorn: Stossfänger vorn - verkratzt / verschürft - Smart Repair

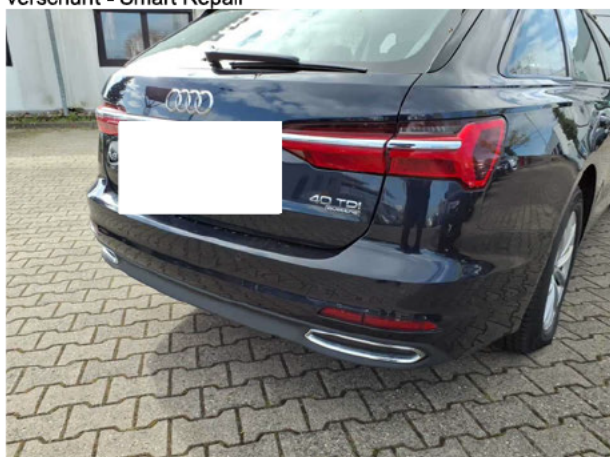
| <b>Nr.</b> | <b>Bauteilgruppe</b> | <b>Beschreibung</b> | <b>Rep.Kosten</b> | <b>Minderwert</b> |
|---|---|---|---|---|
| 5 | Stoßfänger hinten | Stoßfänger hinten - verkratzt / verschürft - lackieren | 1.013,68 € | 458,00 € |

**Beschädigung 5:** Stossfänger hinten: Stossfänger hinten - verkratzt / verschürft - lackieren

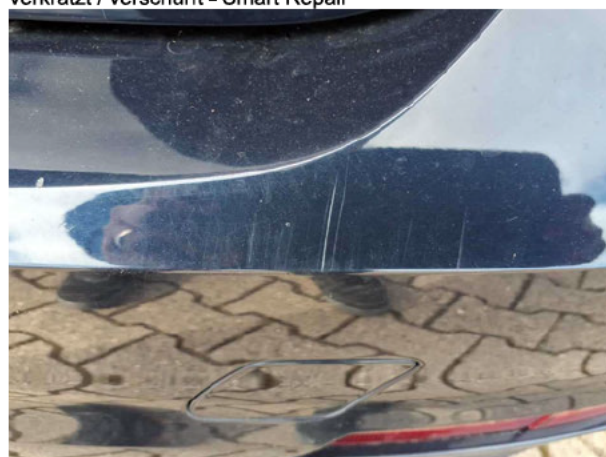
**Beschädigung 5:** Stossfänger hinten: Stossfänger hinten - verkratzt / verschürft - lackieren

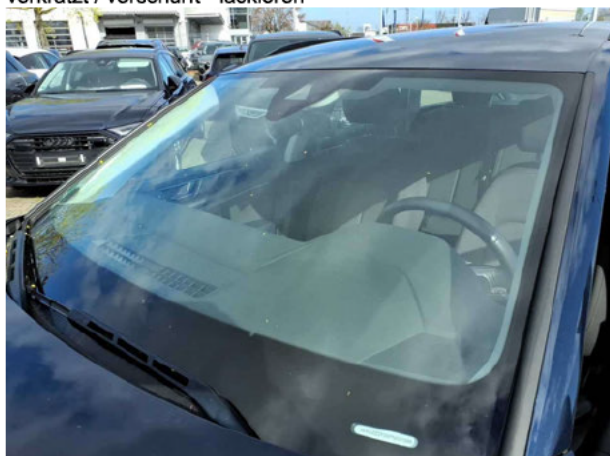
| Nr. | Bauteilgruppe | Beschreibung | Rep.Kosten | Minderwert |
|---|---|---|---|---|
| 3 | Verglasung | Frontscheibe - Steinschlag - kein Abzug | 0,00 € | 0,00 € |

**Gebrauchsspur 3:** Verglasung: Frontscheibe - Steinschlag - kein Abzug

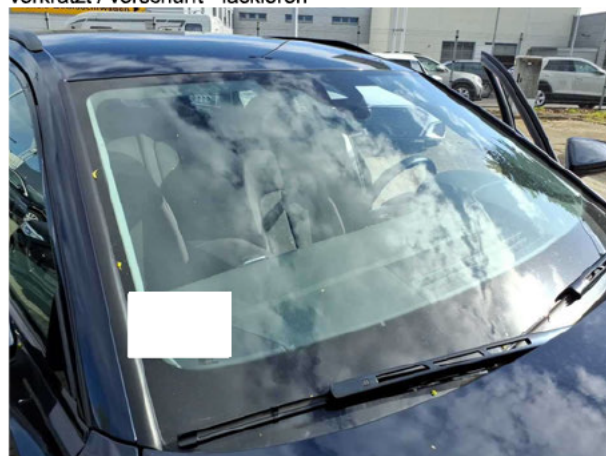
**Gebrauchsspur 3:** Verglasung: Frontscheibe - Steinschlag - kein Abzug

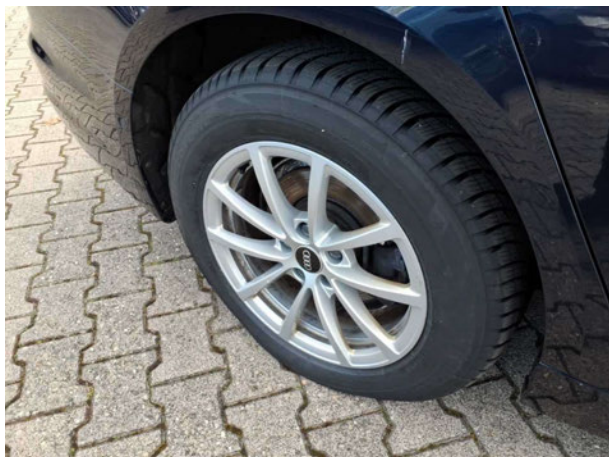
| Nr. | Bauteilgruppe | Beschreibung | Rep.Kosten | Minderwert |
|---|---|---|---|---|
| 4 | Rad/Reifen | Reifen hinten rechts (Niedriger Reifendruck)<br>- beschädigt - kein Abzug | 0,00 € | 0,00 € |

**Gebrauchsspur 4:** Rad/Reifen: Reifen hinten rechts (Niedriger Reifendruck) - beschädigt - kein Abzug

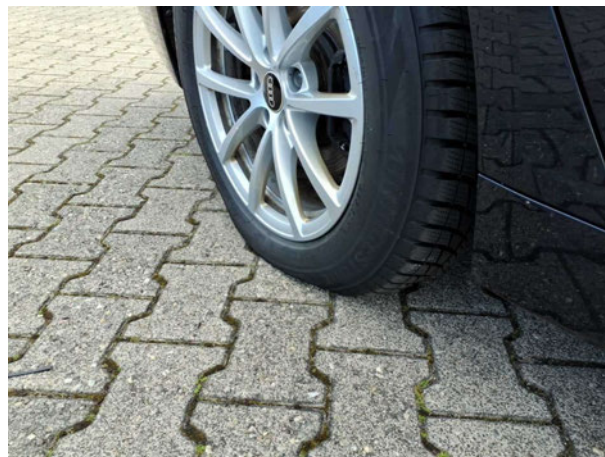
**Gebrauchsspur 4:** Rad/Reifen: Reifen hinten rechts (Niedrig... Reifendruck) - beschädigt - kein Abzug

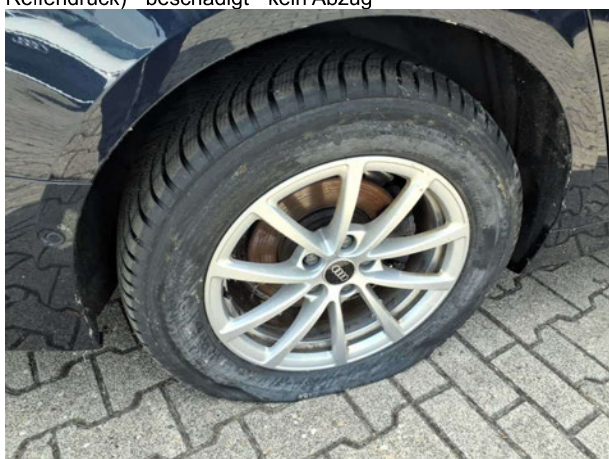
**Gebrauchsspur 4:** Rad/Reifen: Reifen hinten rechts (Niedriger Reifendruck) - beschädigt - kein Abzug
