## Zustandsbericht

| Kunde : | Allane SE HCBE | Amtl. Kennzeichen : | HOL-DC 44 |
| Berichtsnummer : | 0000000929199-DE968 | | |

#### Kia Niro (DE)(2016->) e-Niro Spirit

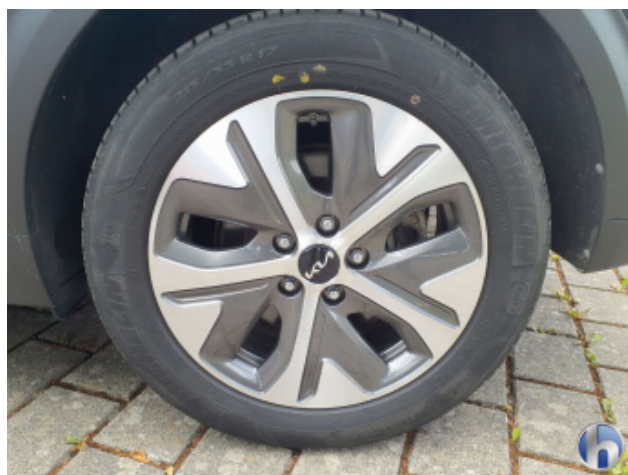
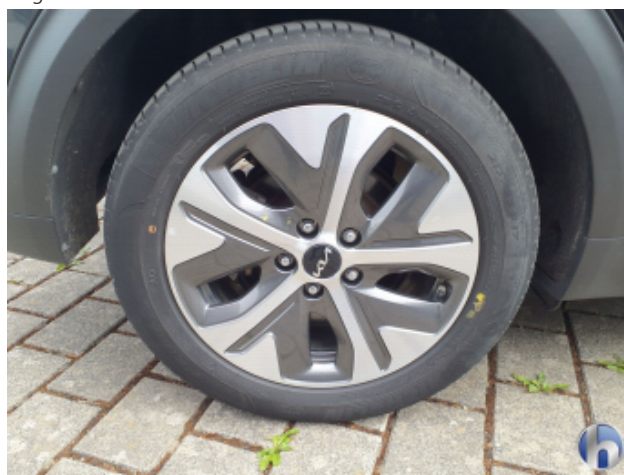
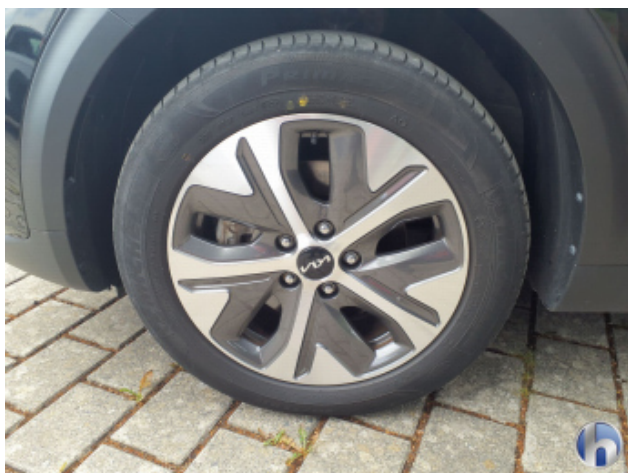
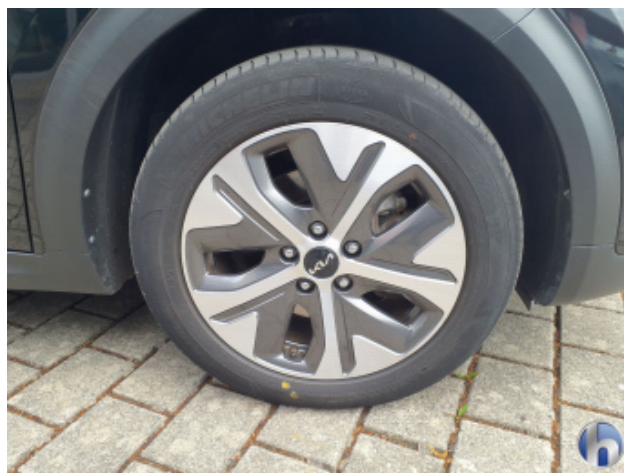
Bereifung

| Reifenart / Felgentyp: | Sommerreifen | Aluminium original |
|---|---|---|
| 1. Achse - links / Zust. | Michelin | 215/55/R17/94W 2,5 mm |
| 1. Achse - rechts / Zust. | Michelin | 215/55/R17/94W 2,5 mm |
| 2. Achse - links / Zust. | Michelin | 215/55/R17/94W 5 mm |
| 2. Achse - rechts / Zust. | Michelin | 215/55/R17/94W 5 mm |

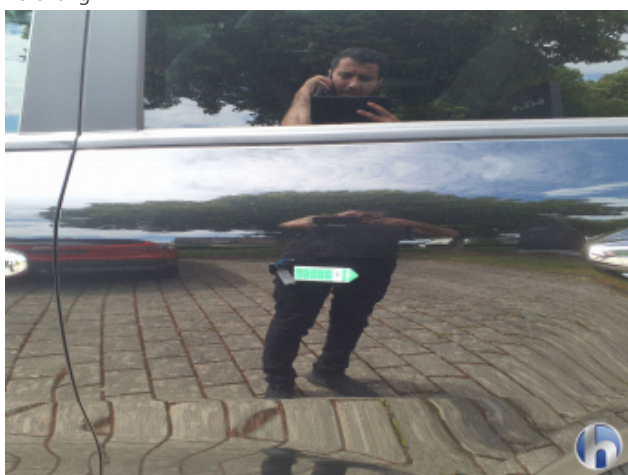
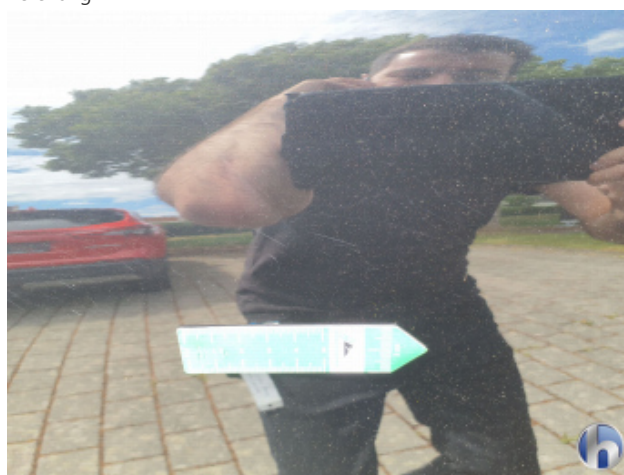
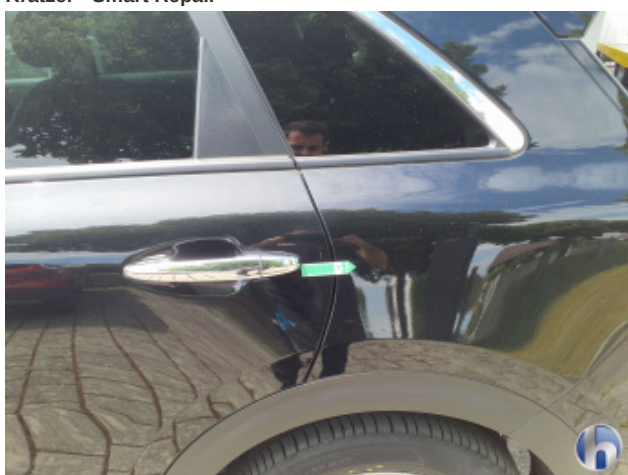
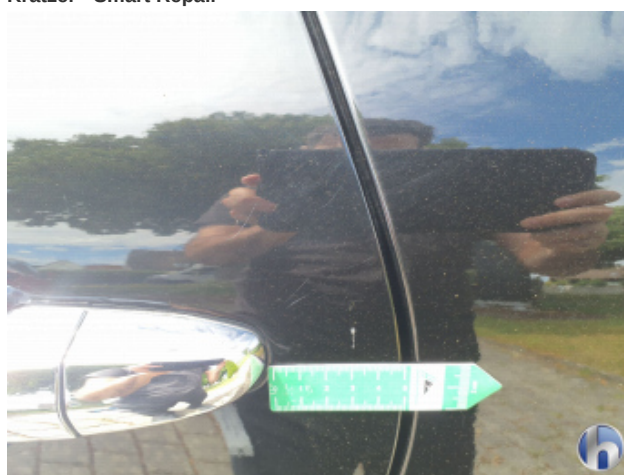
| Schaden | | | |
|---|---|---|---|
| 1. | Tür Hinten - Links | Kratzer | Smart Repair |

1. Tür Hinten - Links  
Kratzer - Smart Repair

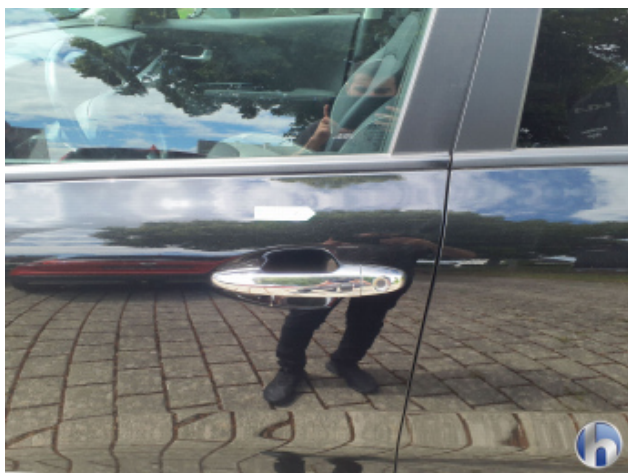
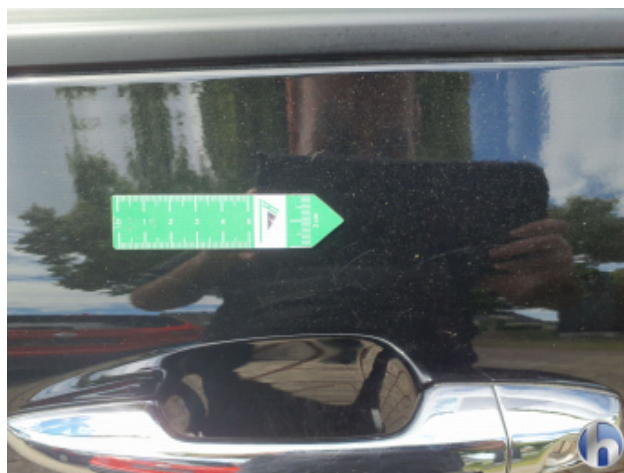
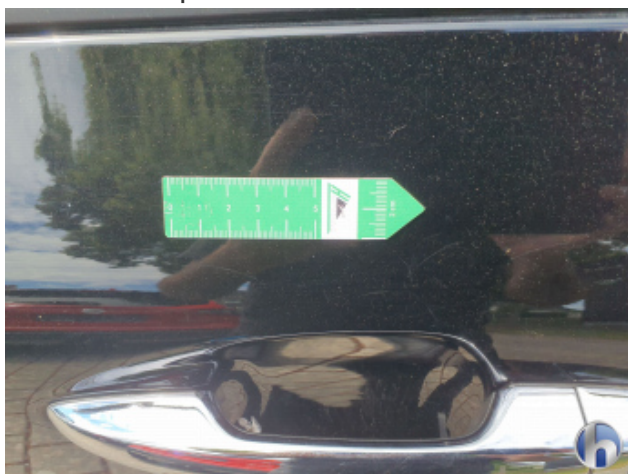
| Schaden | | | |
|---|---|---|---|
| 2. | Tür Vorne - Links | Kratzer | Smart Repair |

2. Tür Vorne - Links  
Kratzer - Smart Repair

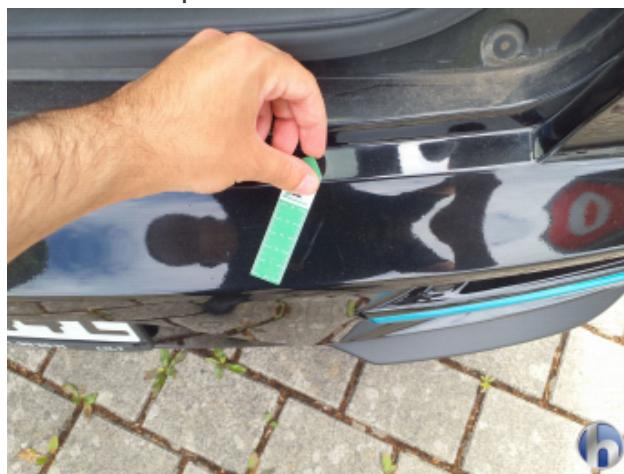
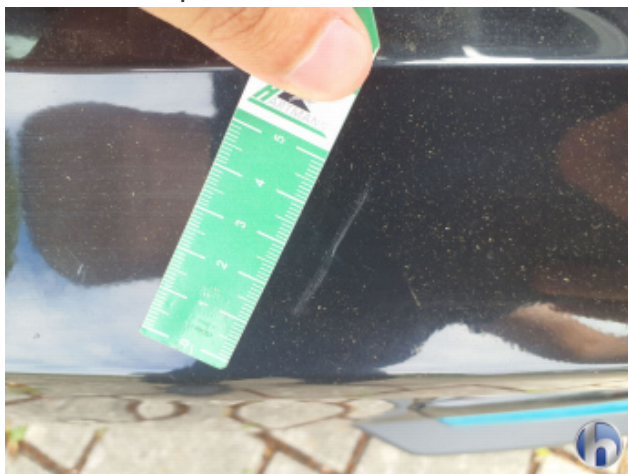
| Schaden | | | |
|---|---|---|---|
| 3. | Stoßfänger Hinten | Kratzer | Smart Repair |

3. Stoßfänger Hinten  
Kratzer - Smart Repair

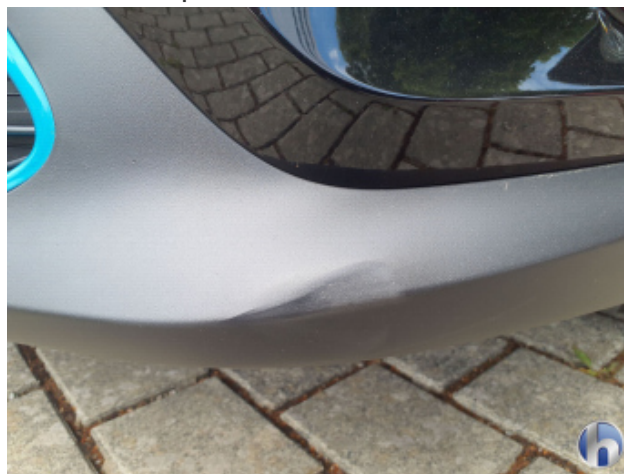
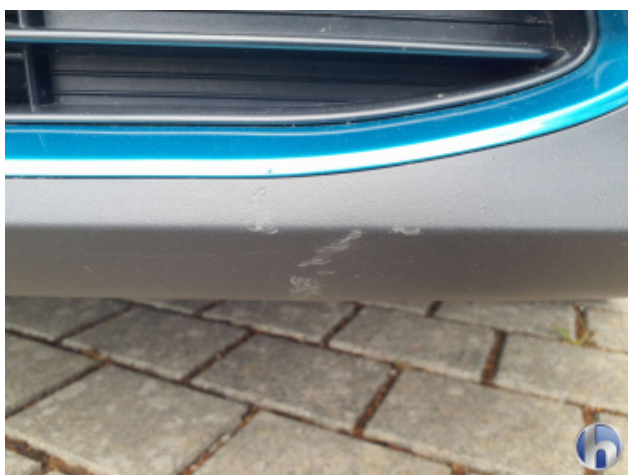
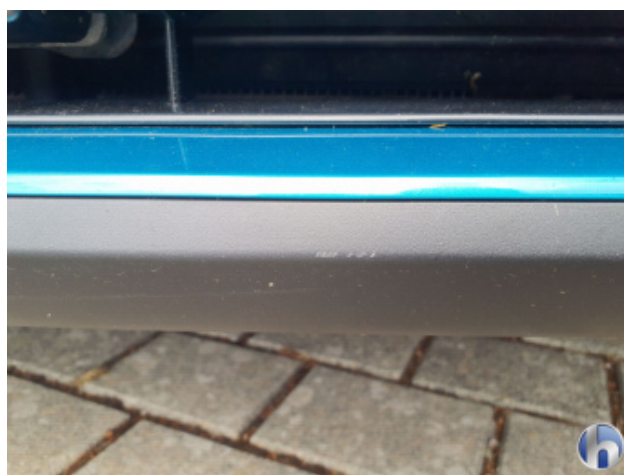
| Schaden | | | |
|---|---|---|---|
| 4. | Stoßfänger Vorne | Kratzer | Smart Repair |

4. Stoßfänger Vorne  
Kratzer - Smart Repair

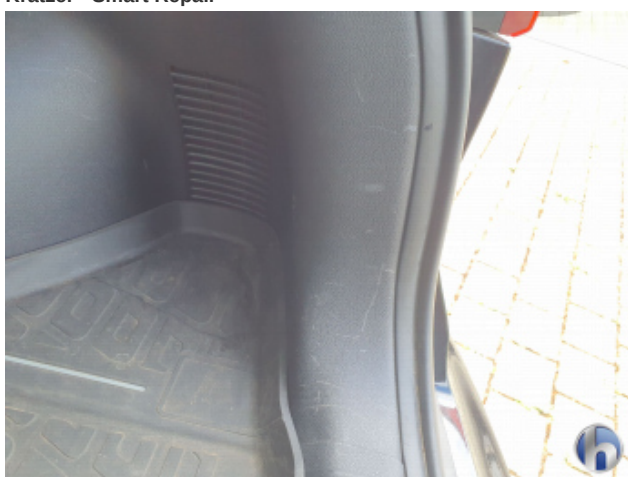
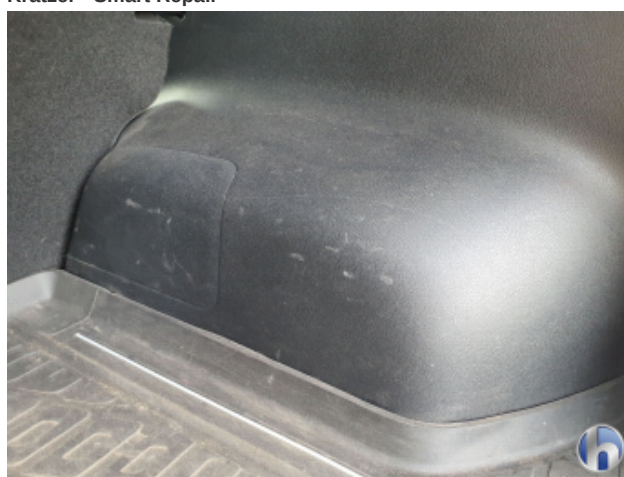
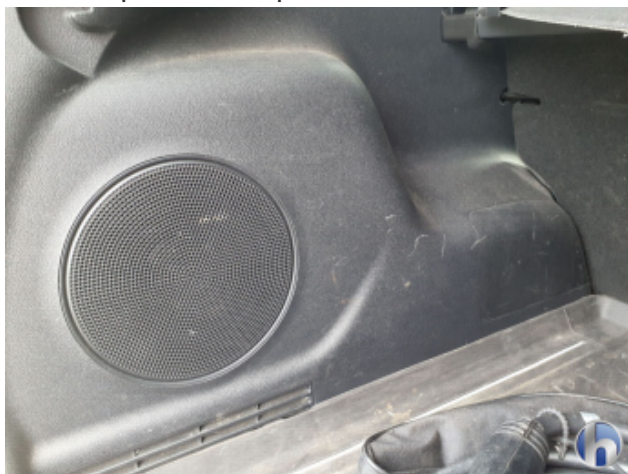
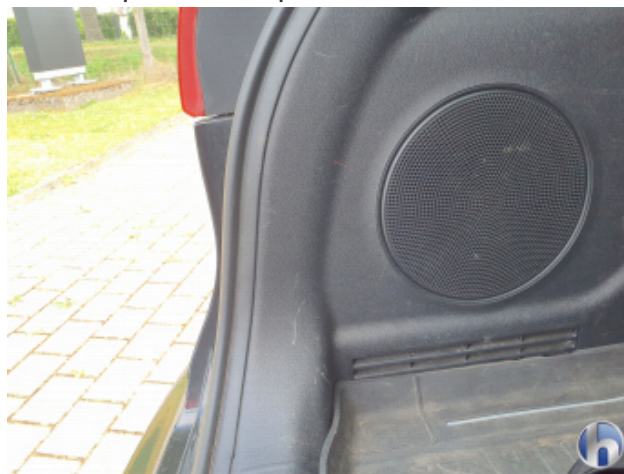
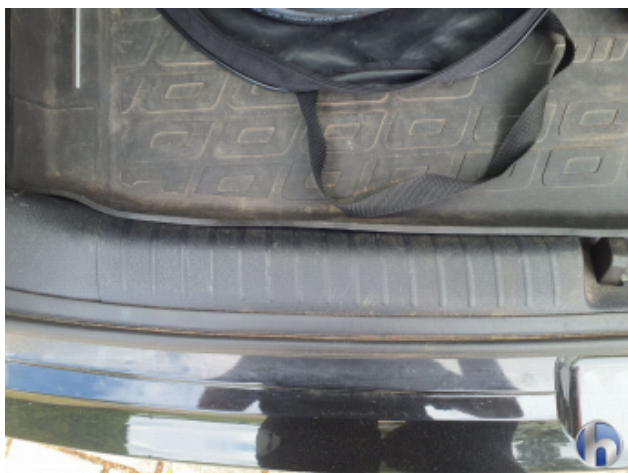
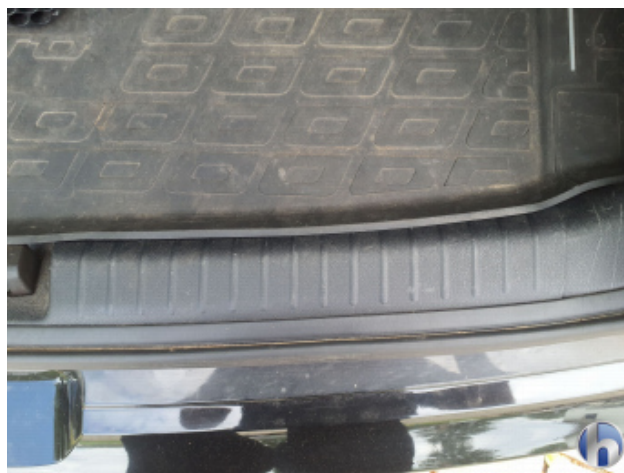
| Schaden | | | |
|---|---|---|---|
| 5. | Innenraum | Gebrauchsspuren | Ohne Reparatur |

5. Innenraum  
Gebrauchsspuren - Ohne Reparatur
