**Fahrzeug:** **HYUNDAI Tucson 1.6 T-GDI Select Sports Utility Vehicle 5-türig 1598 ccm 150 PS / 110 KW bleifrei 6-Gang Manuell**

## Zustandsbericht

| Berichtsnummer : | 0000000928668-DE968 | | |

#### Hyundai Tucson (NX)(12.2020->) Select 2WD

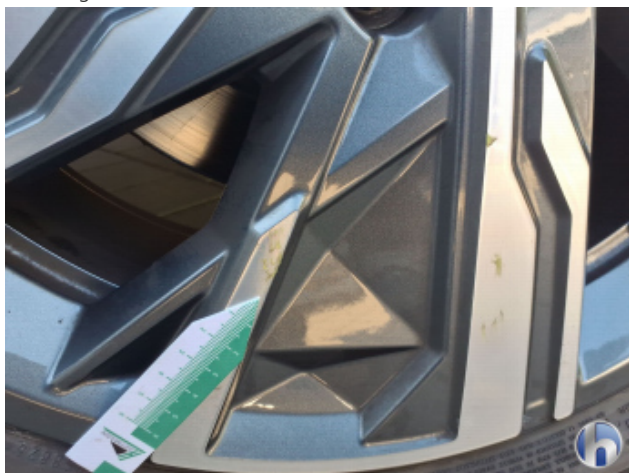
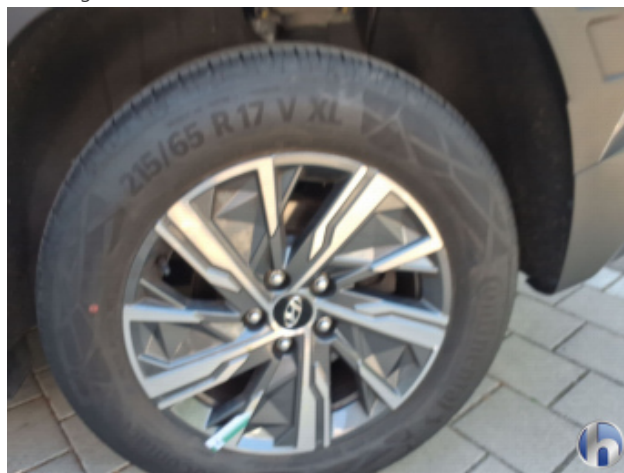
| | Bauteil | Schaden | Rep.-Art |
|---|---|---|---|
| 1. | Felge Hinten - Links | Kratzer | Smart Repair |

1. Felge Hinten - Links  
Kratzer - Smart Repair

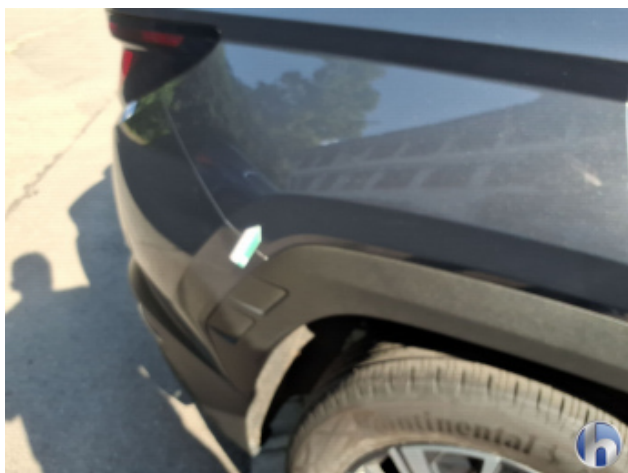
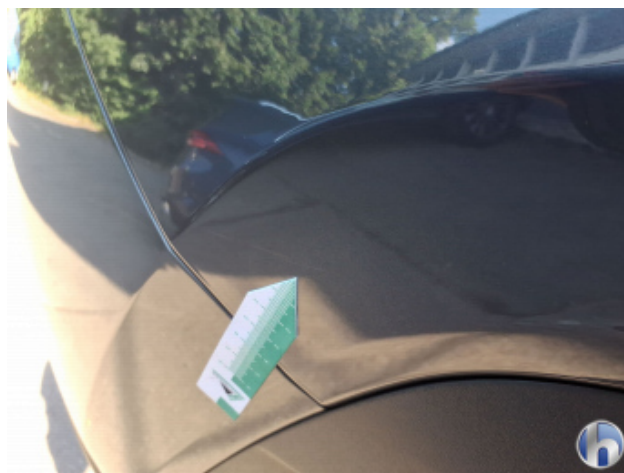
| | Bauteil | Schaden | Rep.-Art |
|---|---|---|---|
| 2. | Seitenwand - Hinten - Rechts | Kratzer | Smart Repair |

2. Seitenwand - Hinten - Rechts  
Kratzer - Smart Repair

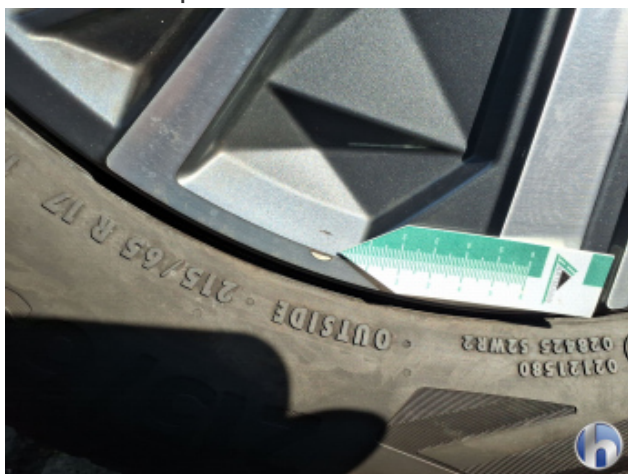
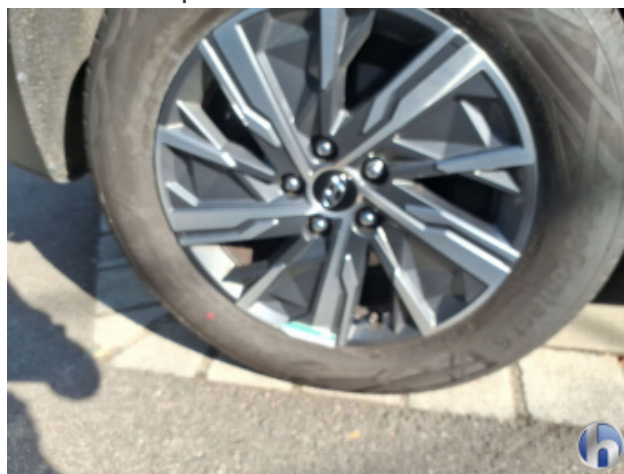
| | Bauteil | Schaden | Rep.-Art |
|---|---|---|---|
| 3. | Felge Hinten - Rechts | Gebrauchsspuren | Ohne Reparatur |

3. Felge Hinten - Rechts  
Gebrauchsspuren - Ohne Reparatur

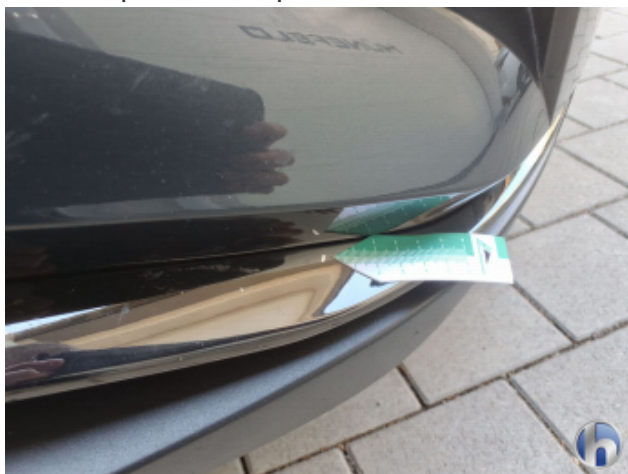
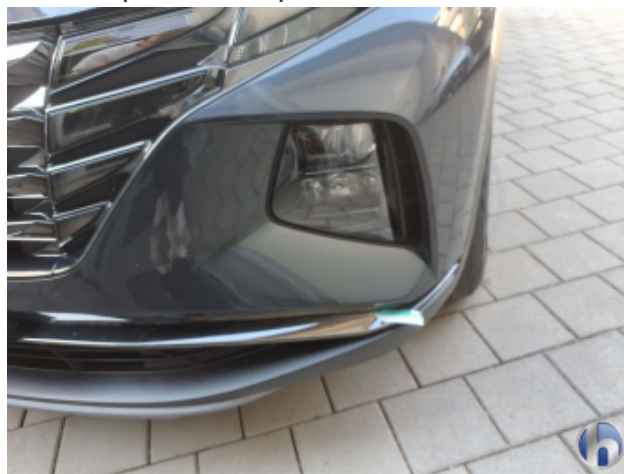
| | Bauteil | Schaden | Rep.-Art |
|---|---|---|---|
| 4. | Stoßfänger Vorne | Gebrauchsspuren | Ohne Reparatur |

4. Stoßfänger Vorne  
Gebrauchsspuren - Ohne Reparatur

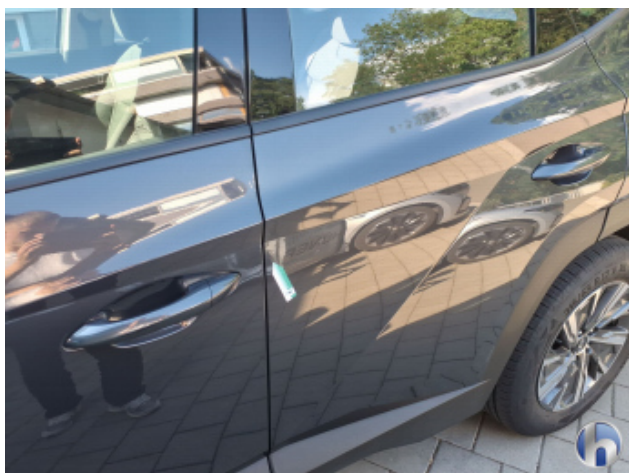
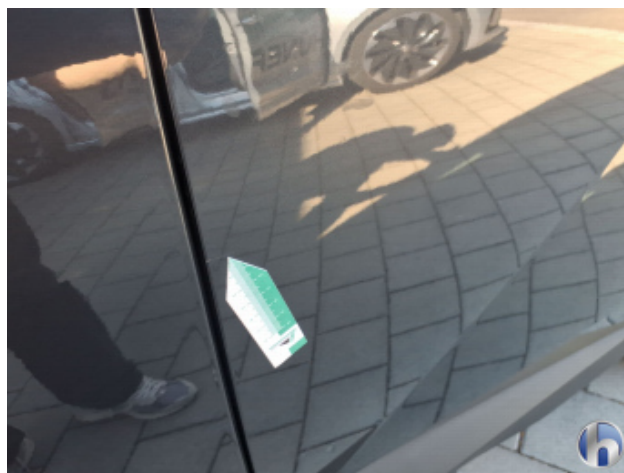
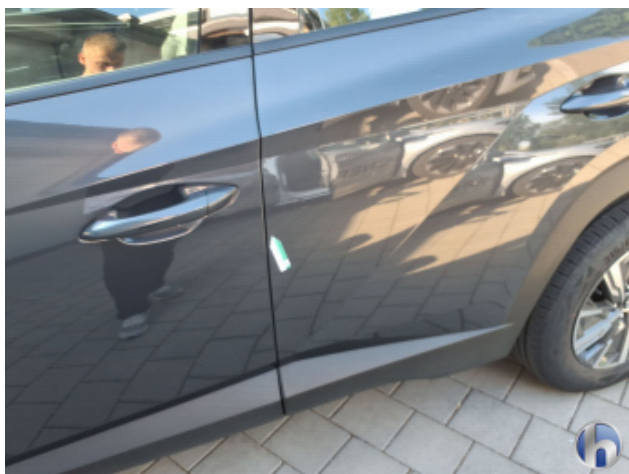
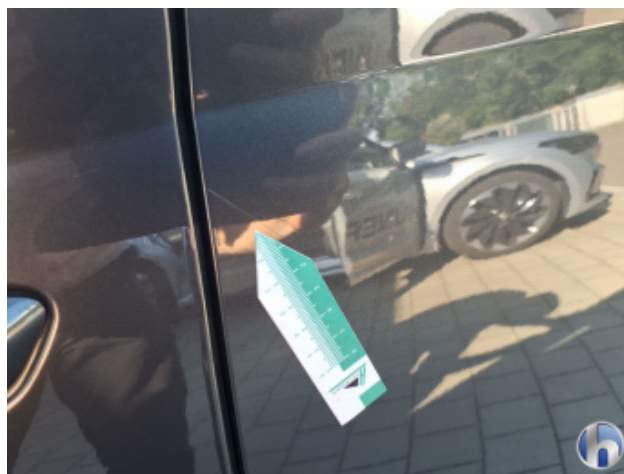
| | Bauteil | Schaden | Rep.-Art |
|---|---|---|---|
| 5. | Tür Hinten - Links | Kratzer | Lackieren |

5. Tür Hinten - Links  
Kratzer - Lackieren

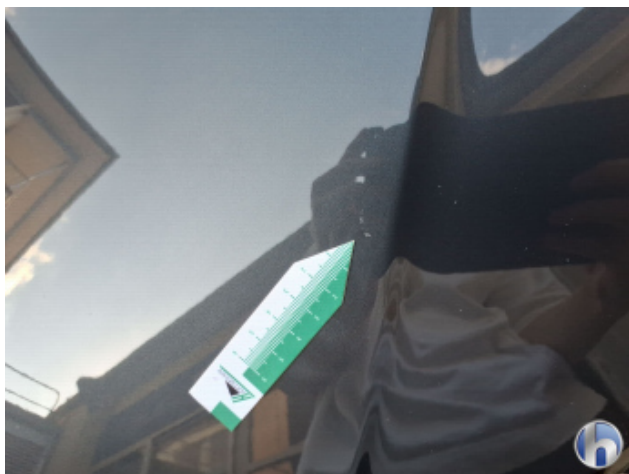
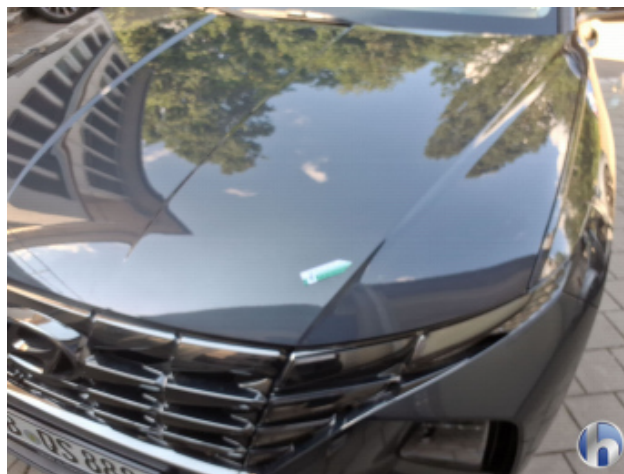
| | Bauteil | Schaden | Rep.-Art |
|---|---|---|---|
| 6. | Motorhaube | Steinschlag | Lackieren |

6. Motorhaube  
Steinschlag - Lackieren

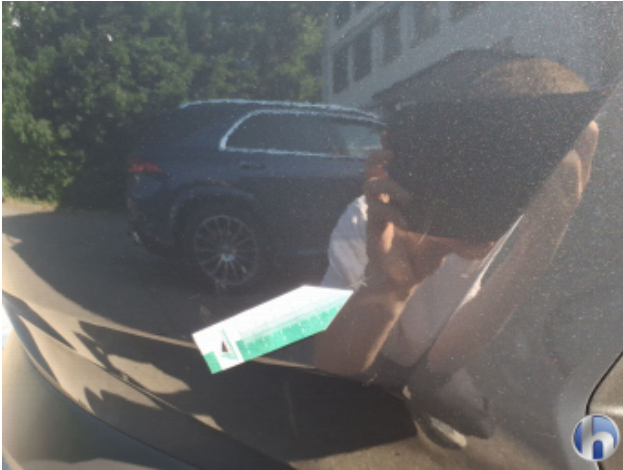
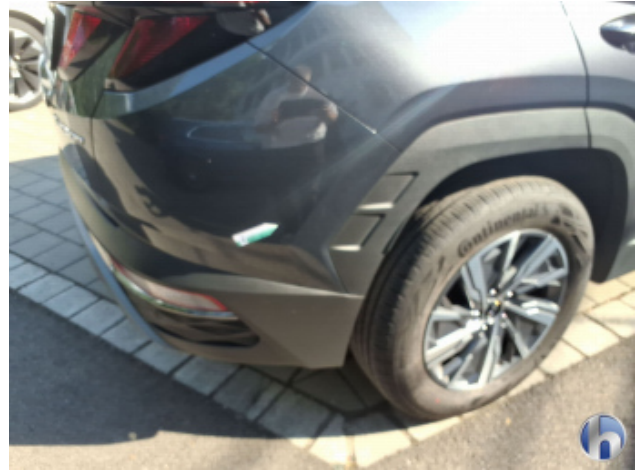
| | Bauteil | Schaden | Rep.-Art |
|---|---|---|---|
| 7. | Stoßfänger Hinten | Lackabplatzer | Smart Repair |

7. Stoßfänger Hinten  
**Lackabplatzer - Smart Repair**
