LVV Nr 4676874
Hersteller Seat
Model Alhambra
Variante FR Line 1.4 TSI
Listenpreis 43.385,71
VIN VSSZZZ7NZNV504390
Erstzulassungsdatum 1.8.2022
Kennzeichen M MD2251

Zustandsbericht / Minderwertgutachten

Auftraggeber: Mobility Concept GmbH, Grünwalder Weg 34, 82041 Oberhaching
 Besichtigung: 17.06.2026

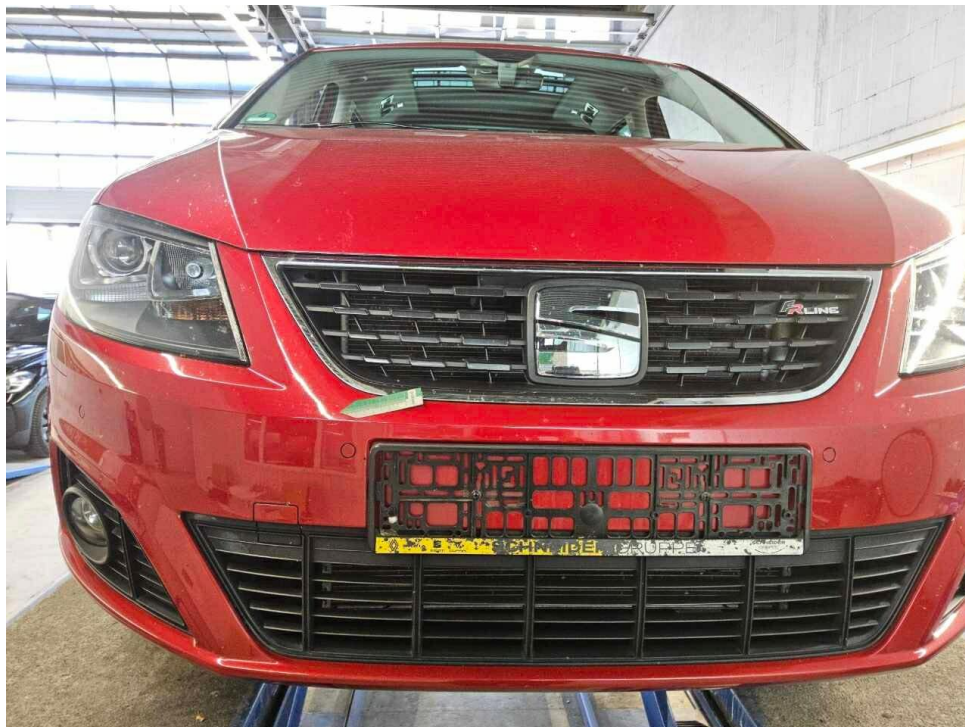
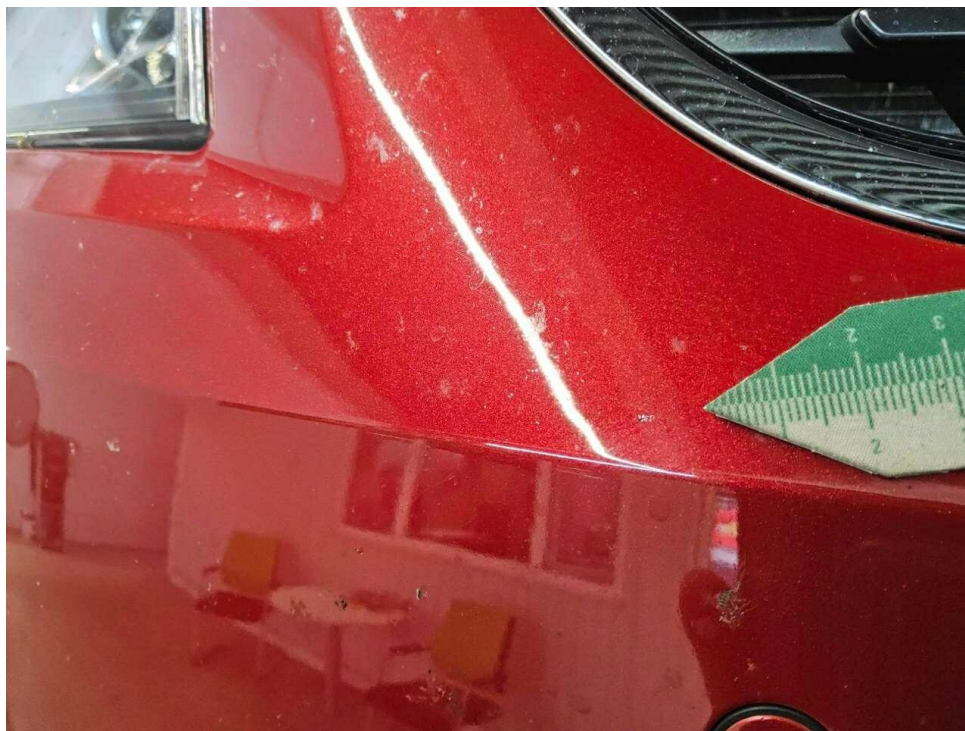
Bild 13 : Stoßfänger vorne Lackierung, Steinschlag, Gebrauchsspur

Bild 14 : Stoßfänger vorne Lackierung, Steinschlag, Gebrauchsspur

Frontscheibe, Steinschlag, Gebrauchsspur (Bild 19, 20)
Motorhaube Lackierung, Steinschlag, Gebrauchsspur (Bild 17, 18)
Kotflügel vorne links Lackierung, Steinschlag, Gebrauchsspur (Bild 15, 16)
Stoßfänger vorne Lackierung, Steinschlag, Gebrauchsspur (Bild 13, 14)

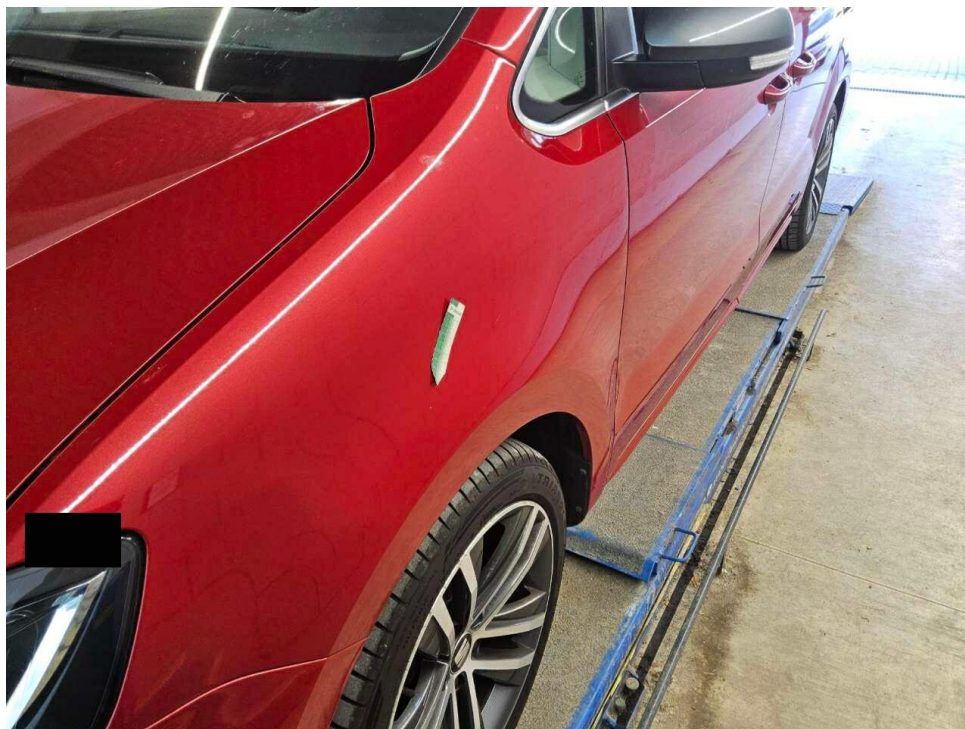
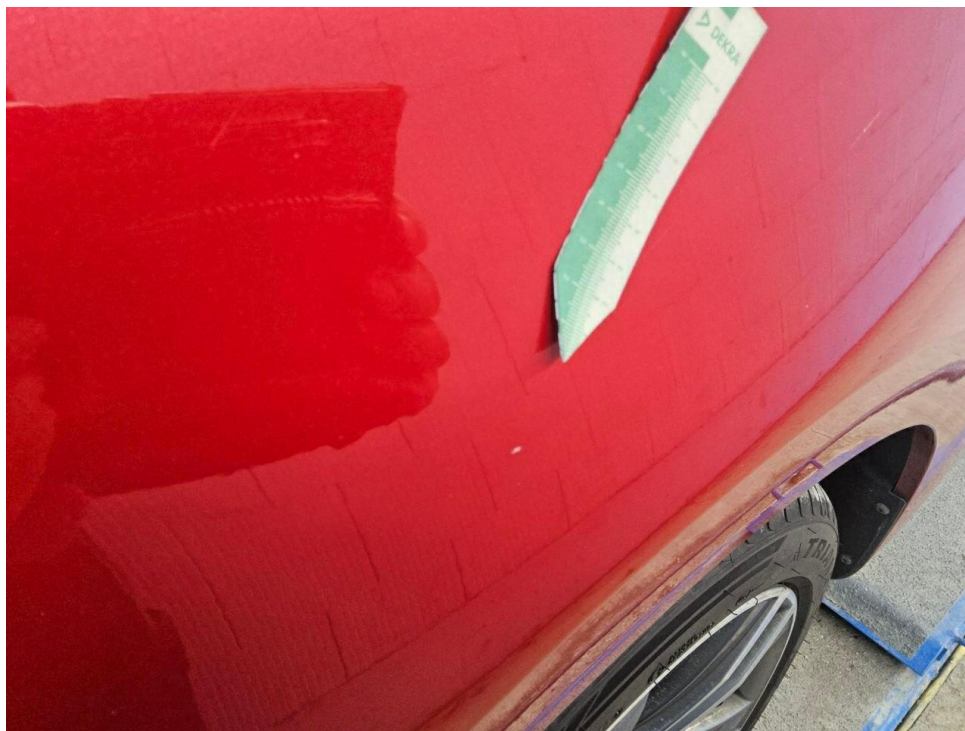
Bild 15 : Kotflügel vorne links Lackierung, Steinschlag, Gebrauchsspur

Bild 16 : Kotflügel vorne links Lackierung, Steinschlag, Gebrauchsspur

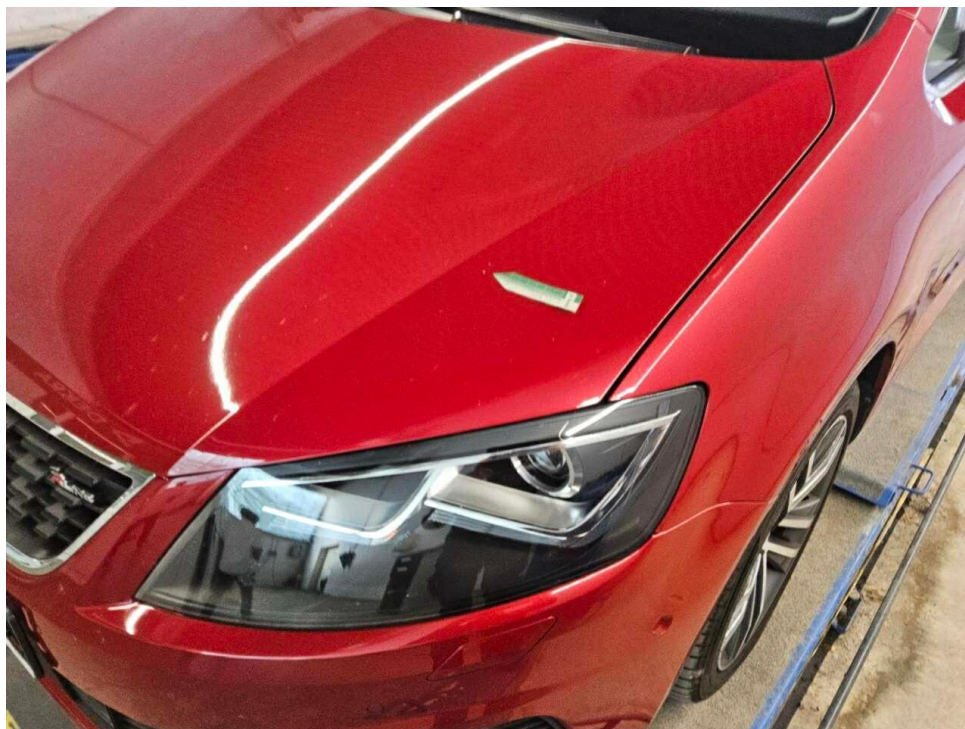
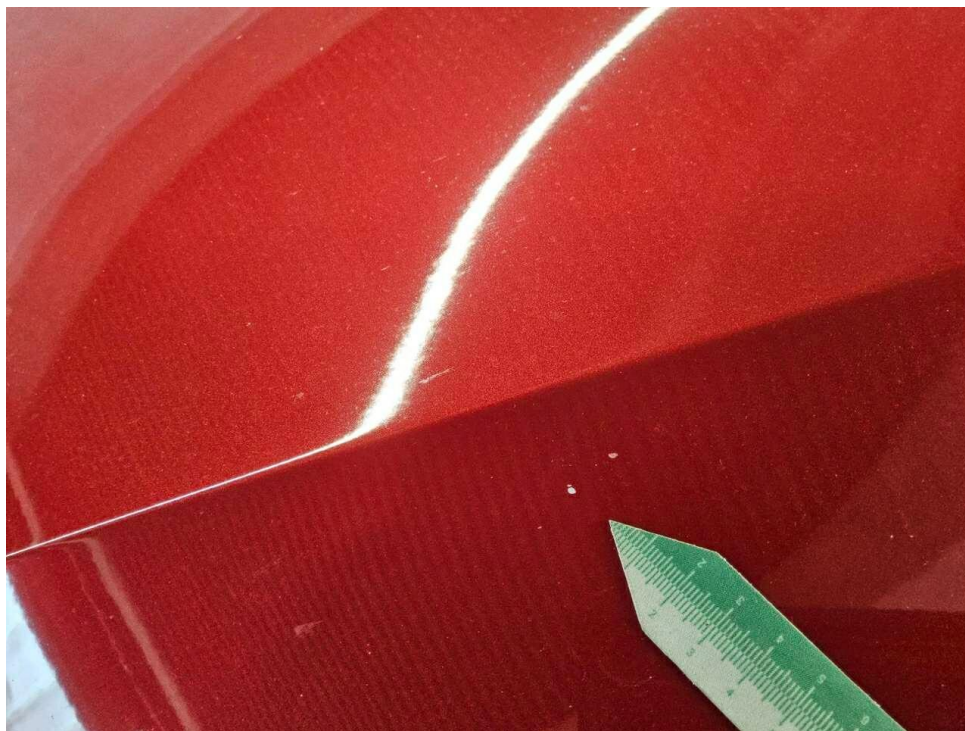
Bild 17 : Motorhaube Lackierung, Steinschlag, Gebrauchsspur

Bild 18 : Motorhaube Lackierung, Steinschlag, Gebrauchsspur

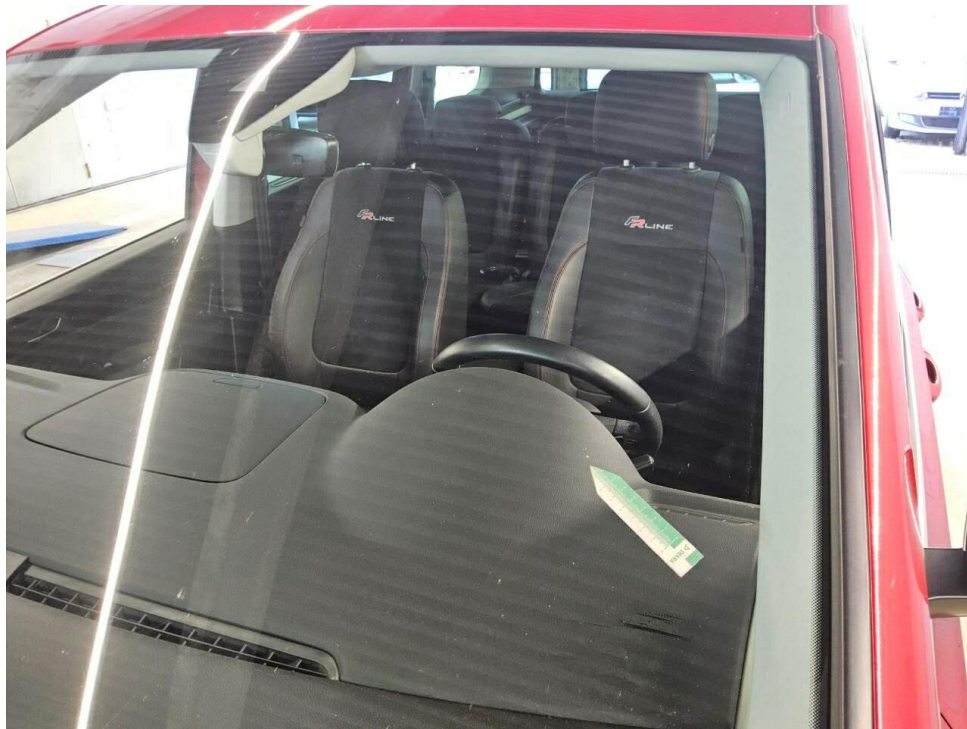
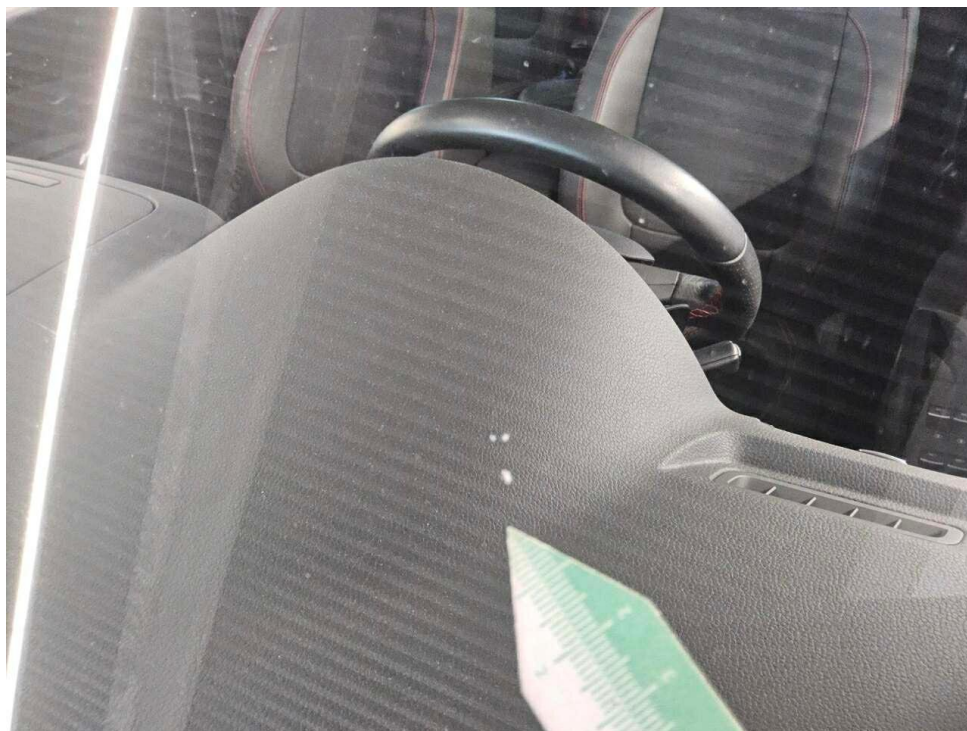
Bild 19 : Frontscheibe, Steinschlag, Gebrauchsspur

Bild 20 : Frontscheibe, Steinschlag, Gebrauchsspur

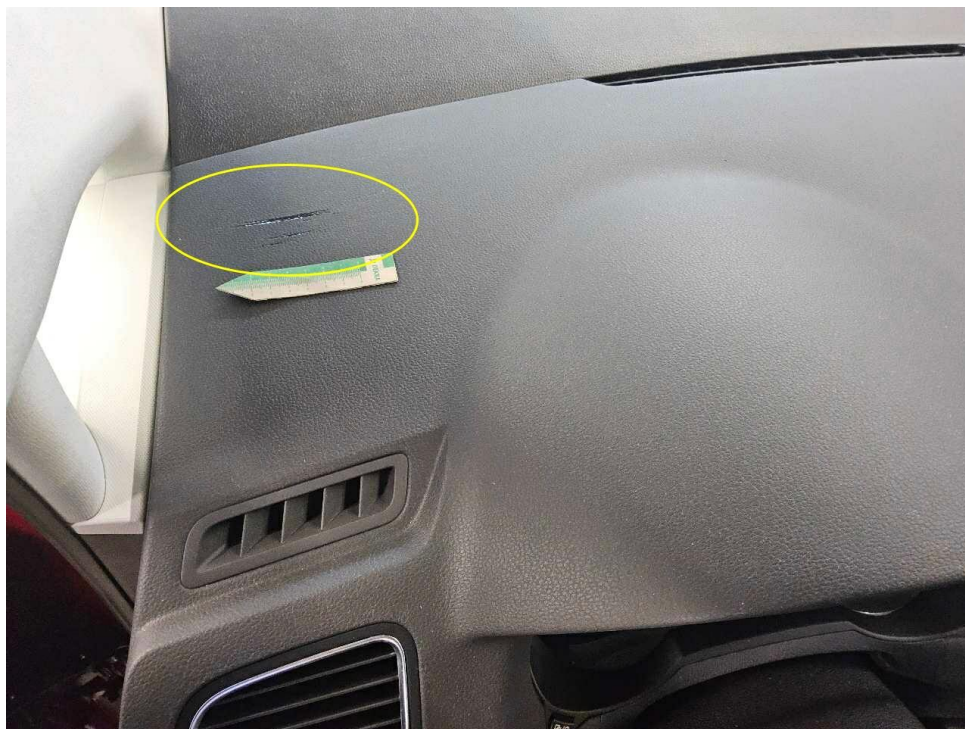
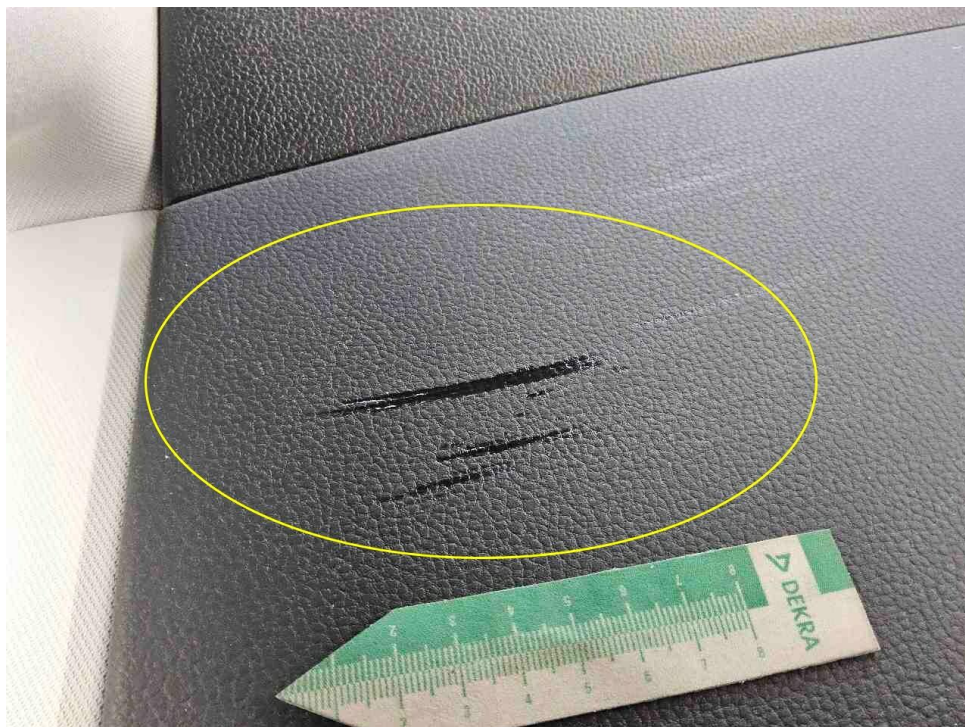
Bild 23 : Armaturenbrett zerkratzt

Bild 24 : Armaturenbrett zerkratzt

1. Armaturenbrett zerkratzt, smart repair (Bild 23, 24)
2. LM Felge hinten rechts glanzgedreht verschrammt, erneuern (Bild 25, 26, 27)
3. Bremsscheibe hinten links, Tragbild mangelhaft, erneuern (Bild 28, 29)

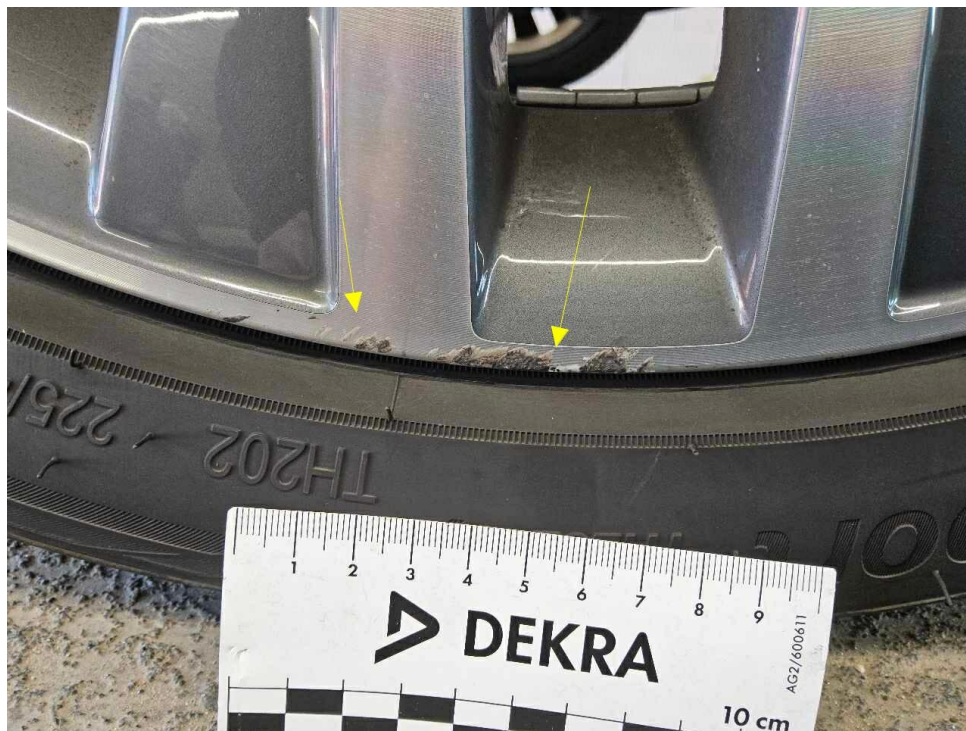
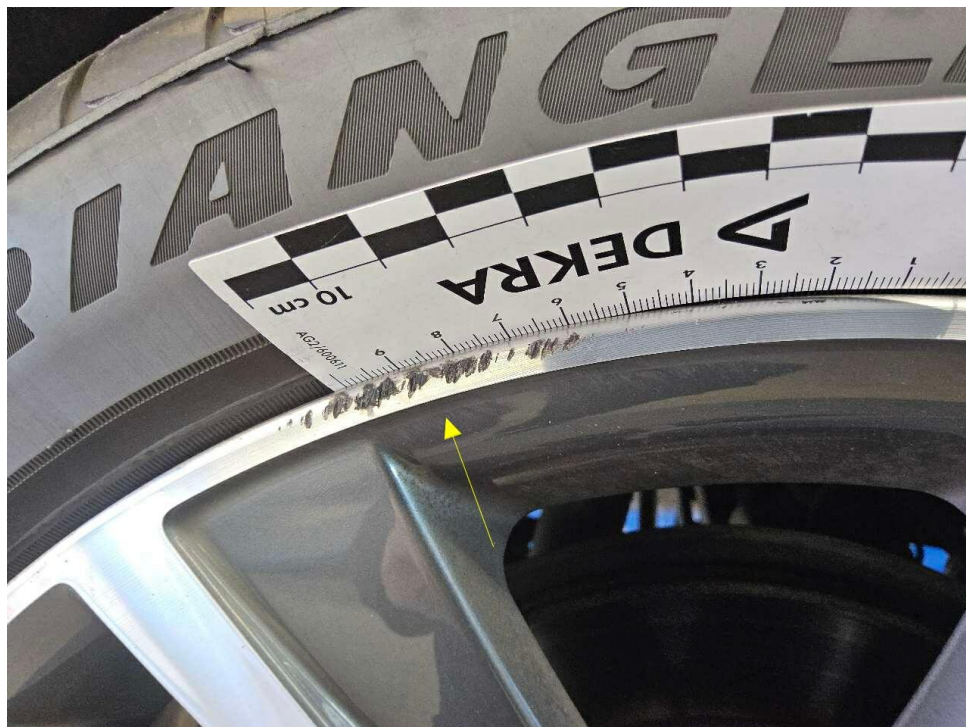
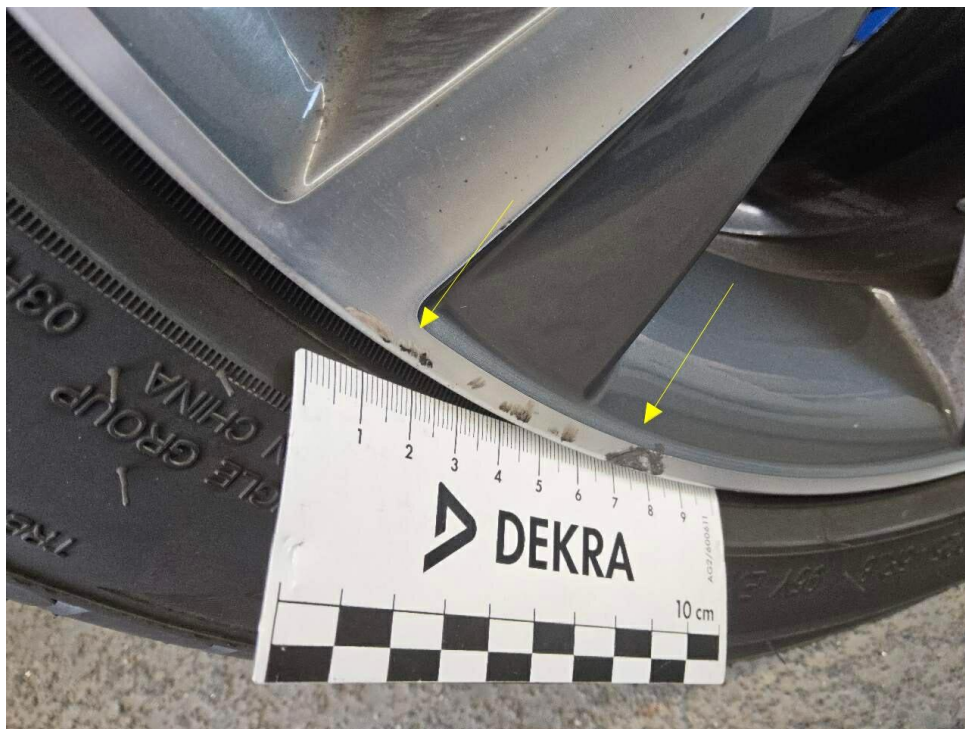
Bild 25 : LM Felge hinten rechts glanzgedreht verschrammt

Bild 26 : LM Felge hinten rechts glanzgedreht verschrammt

Bild 27 : LM Felge hinten rechts glanzgedreht verschrammt

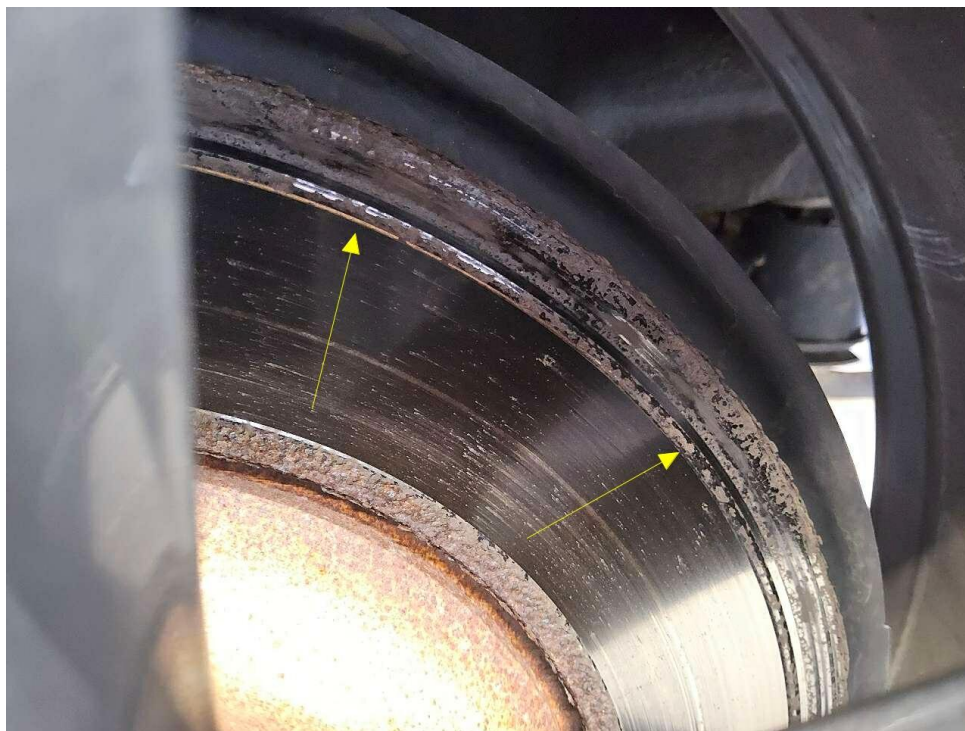
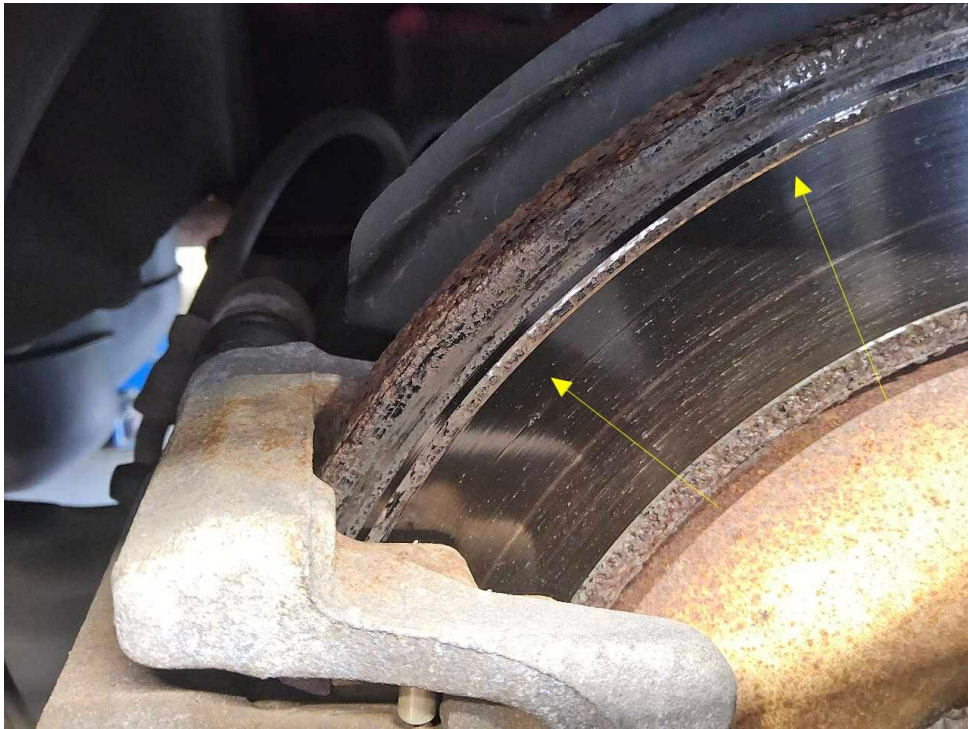
Bild 28 : Bremsscheibe hinten links, Tragbild mangelhaft

Bild 29 : Bremsscheibe hinten links, Tragbild mangelhaft
