| <b>FIN:</b> | WVGZZZ5N7PW411923 |

# Zustandsbericht

- Protokoll der Fahrzeugbewertung -

Berichts-Nr: 10264514  
vom: 20.03.2026

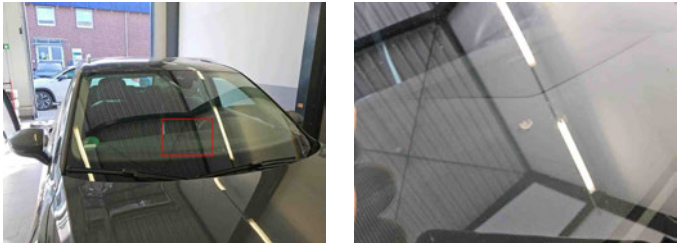
| Nr | Bauteil | Schadensbeschreibung | Reparaturempfehlung |
|---|---|---|---|
| 1 | Windschutzscheibe | Steinschlag | Ersetzen |

1 - Windschutzscheibe - Steinschlag - Ersetzen

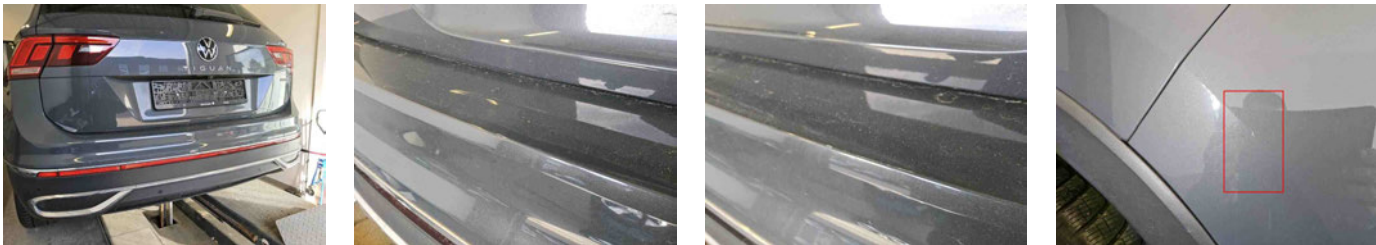
| Nr | Bauteil | Schadensbeschreibung | Reparaturempfehlung |
|---|---|---|---|
| 2 | Stoßfänger hinten | Kratzer | Lackieren |

2 - Stoßfänger hinten - Kratzer - Lackieren

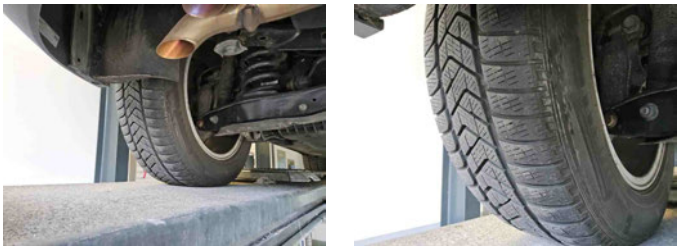
| Nr | Bauteil | Schadensbeschreibung | Reparaturempfehlung |
|---|---|---|---|
| 4 | Reifen hinten links | Verschlissen | Ersetzen |

4 - Reifen hinten links - Verschlissen - Ersetzen

| Kommentar | Innen abgefahren |

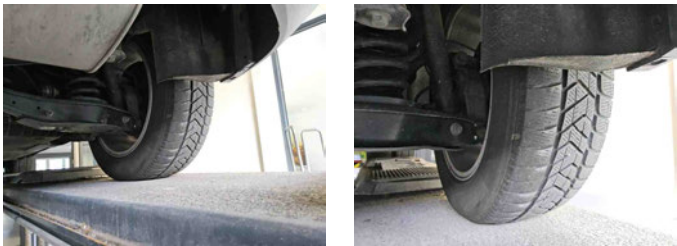
| Nr | Bauteil | Schadensbeschreibung | Reparaturempfehlung |
|---|---|---|---|
| 5 | Reifen hinten rechts | Verschlissen | Ersetzen |

5 - Reifen hinten rechts - Verschlissen - Ersetzen

| Kommentar | Innen abgefahren |
