## Zustandsbericht

| Berichtsnummer : | 0000000936922-DE968 | | |

#### Hyundai Tucson (NX)(12.2020->) Trend Plug-In Hybrid 4WD

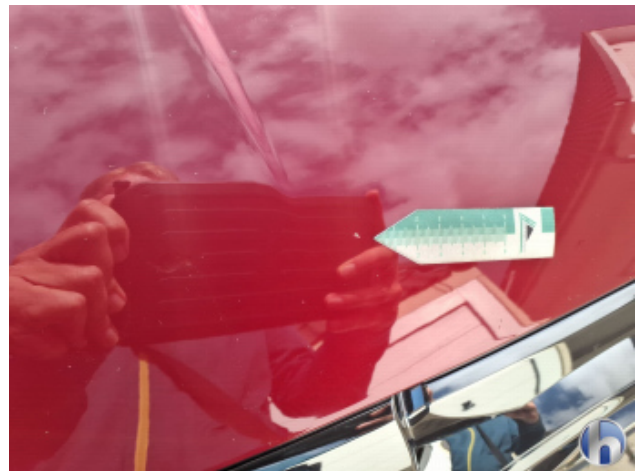
| 1. | Motorhaube | Steinschlag | Smart Repair |

1. Motorhaube  
Steinschlag - Smart Repair

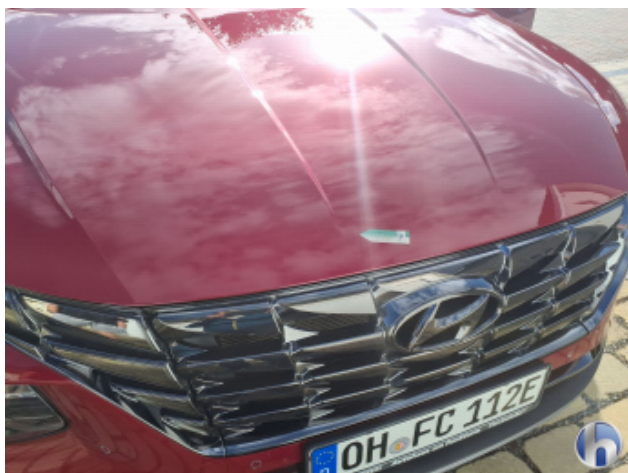
1. Motorhaube  
Steinschlag - Smart Repair

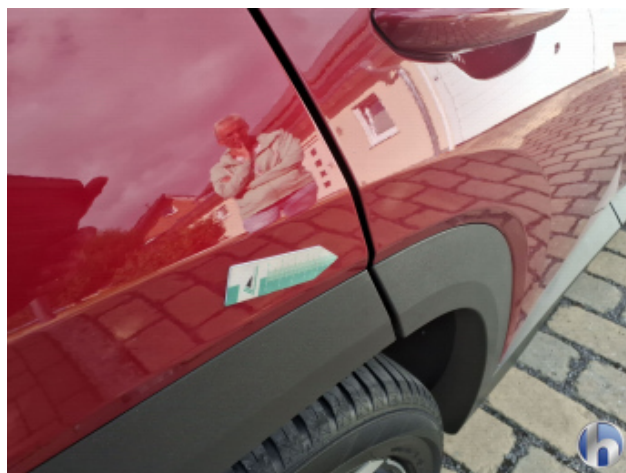
| 2. | Seitenwand - Hinten - Rechts | Verdellt | Sanft Instandsetzen |

2. Seitenwand - Hinten - Rechts  
Verdellt - Sanft Instandsetzen

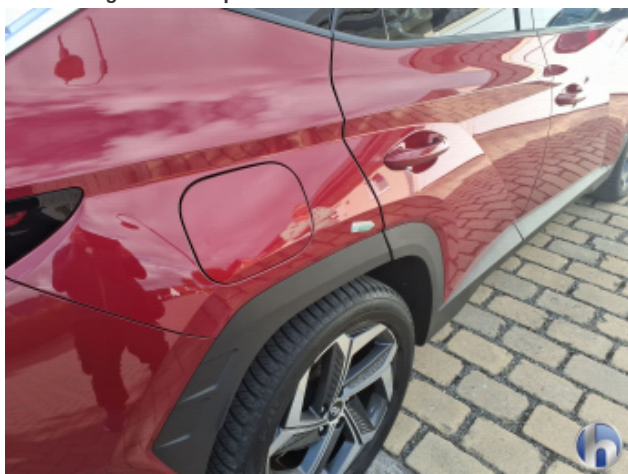
2. Seitenwand - Hinten - Links  
Verdellt - Sanft Instandsetzen

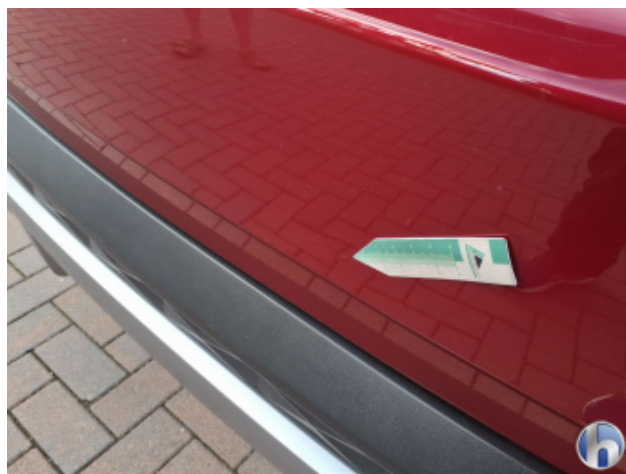
| 3. | Heckklappe | Kratzer | Smart Repair |

3. Heckklappe  
Kratzer - Smart Repair

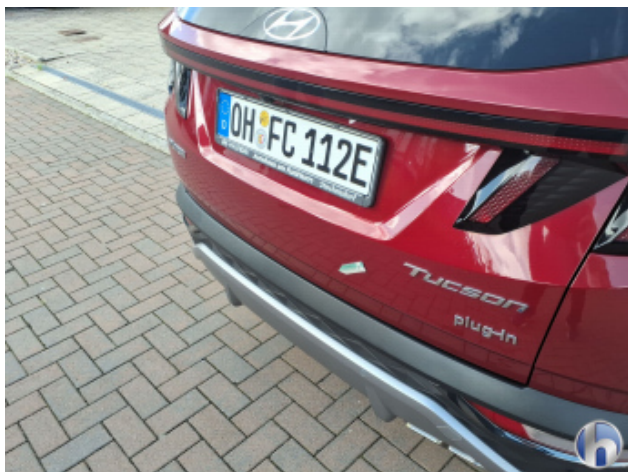
3. Heckklappe  
Kratzer - Smart Repair

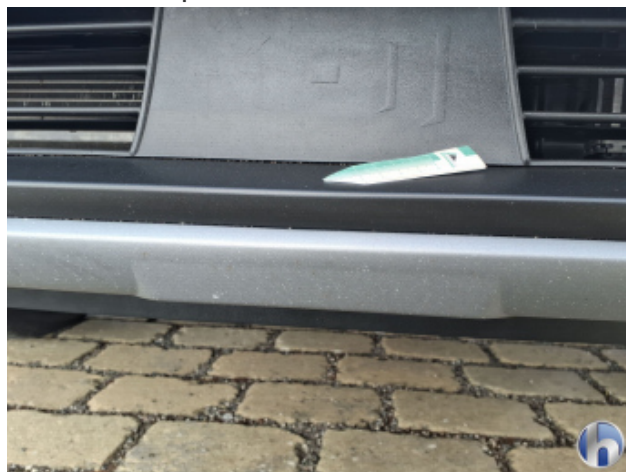
| 4. | Stoßfänger Vorne | Steinschlag | Smart Repair |

4. Stoßfänger Vorne  
Steinschlag - Smart Repair

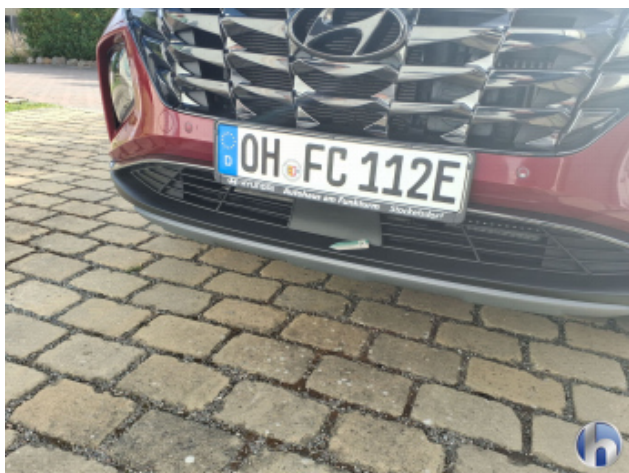
4. Stoßfänger Vorne  
**Steinschlag - Smart Repair**
