### Technische Daten und Fahrzeugbeschreibung

Gemäß Auftrag vom 01.07.2026 wurde das näher bezeichnete Fahrzeug zur Beweissicherung und Feststellung der Schadenhöhe besichtigt und ein Gutachten erstellt.

**Die Unfallschäden sind durch einen Anstoss gegen die linke Seite des Fahrzeuges entstanden:**

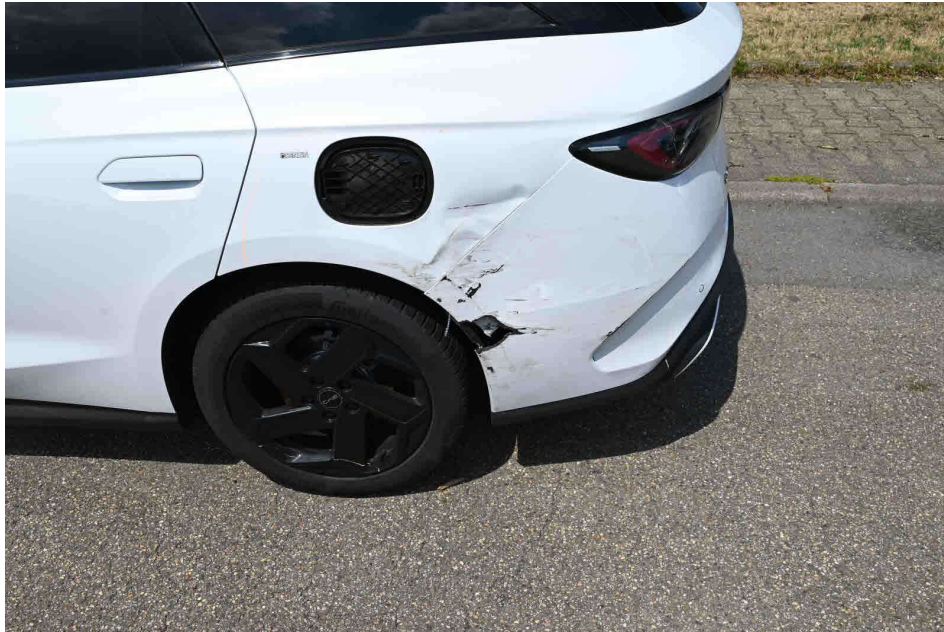
Bild 5 Übersicht Schadenbereich links hinten

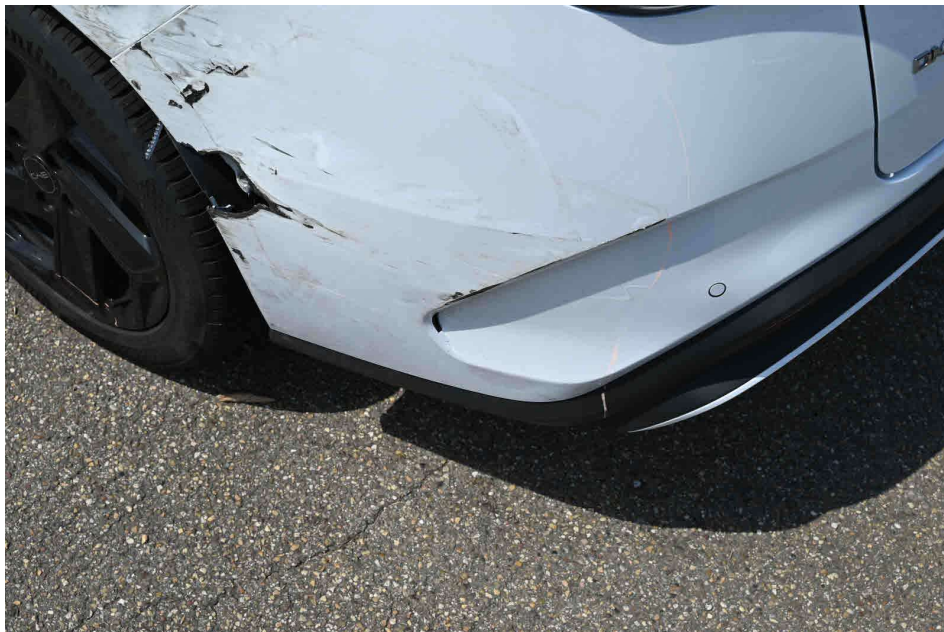
*Der Stossfänger hinten ist an der linken Seite aufgerissen.*

Bild 6 Stossfänger hinten links aufgerissen

| ARB.POS.NR/<br>LEIT-NR | INSTANDSETZUNGS-/EINZEL-/VERBUNDARBEITEN | AW | ARB. -<br>PREIS |
|---|---|---|---|
| L2804100GH0 | STOSSFAENGER H ERSETZEN | 16 | 395.70 |

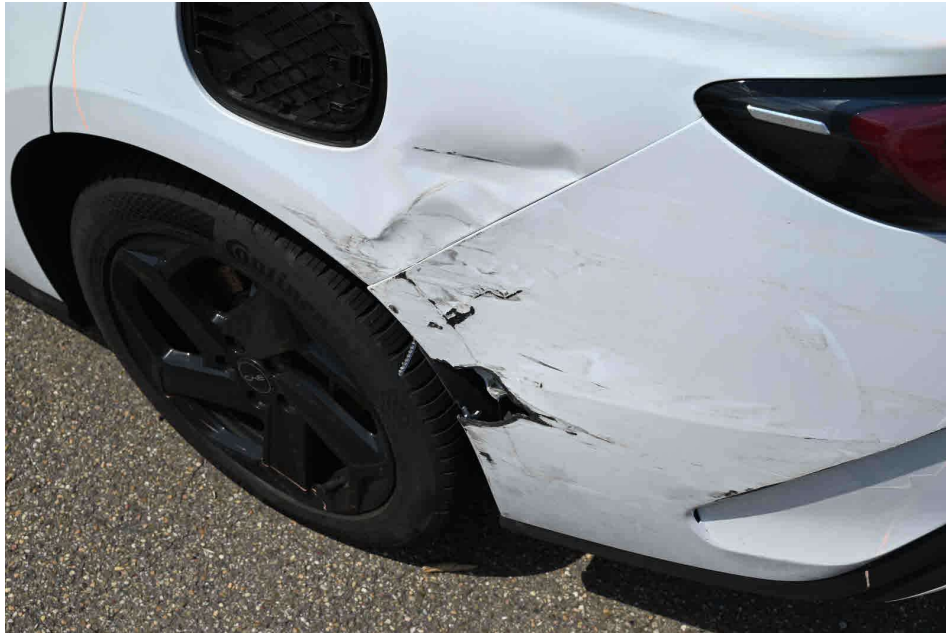
*Die Seitenwand links ist stark verformt und aufgerissen.*

Bild 7    Seitenwand links verformt

| ARB.POS.NR/<br>LEIT-NR | INSTANDSETZUNGS-/EINZEL-/VERBUNDARBEITEN | AW | ARB. -<br>PREIS |
|---|---|---|---|
| KN | SEITENWAND H L TW ERNEUERN | 55 | 1360.21 |

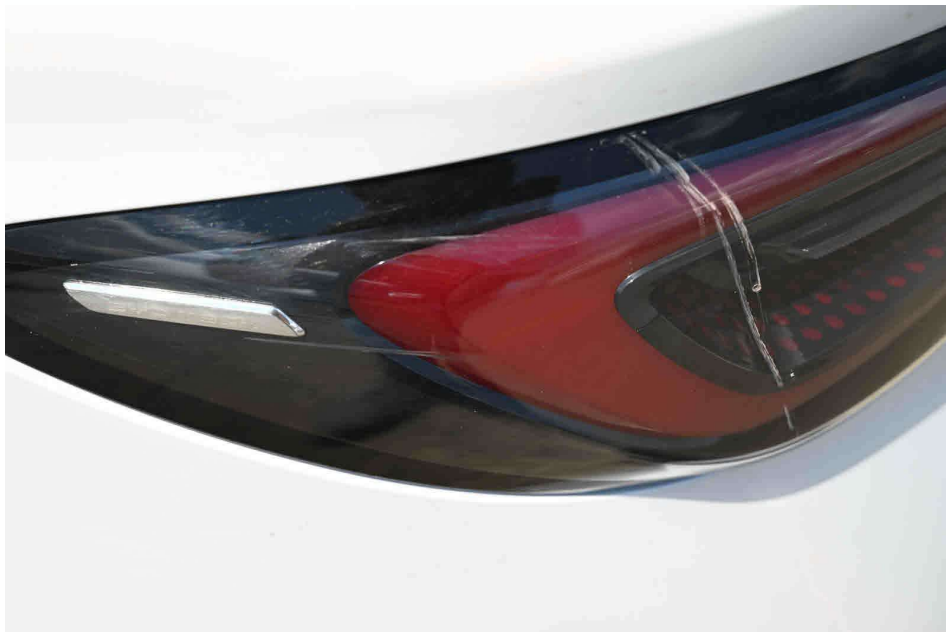
Bild 8    Rücklicht links zerkratzt

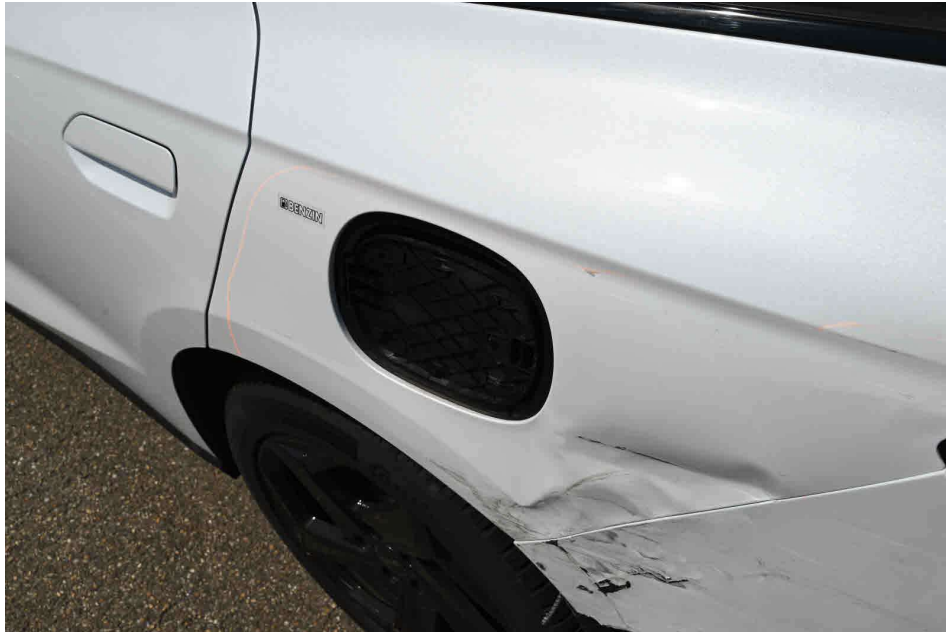
*Die Tankklappe fehlt.*

Bild 9 Tankklappe fehlt

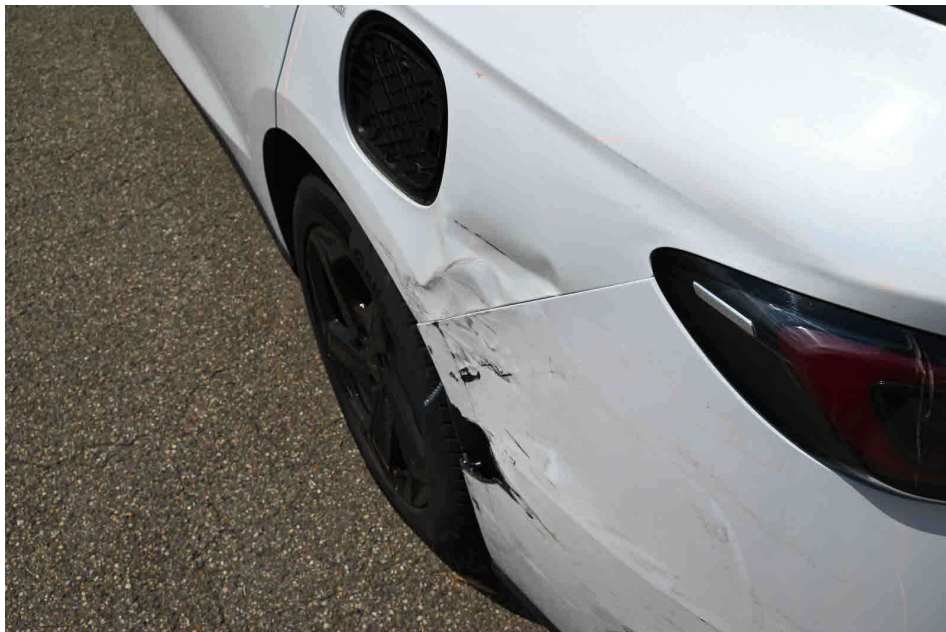
Bild 10 Verformung am Radlauf

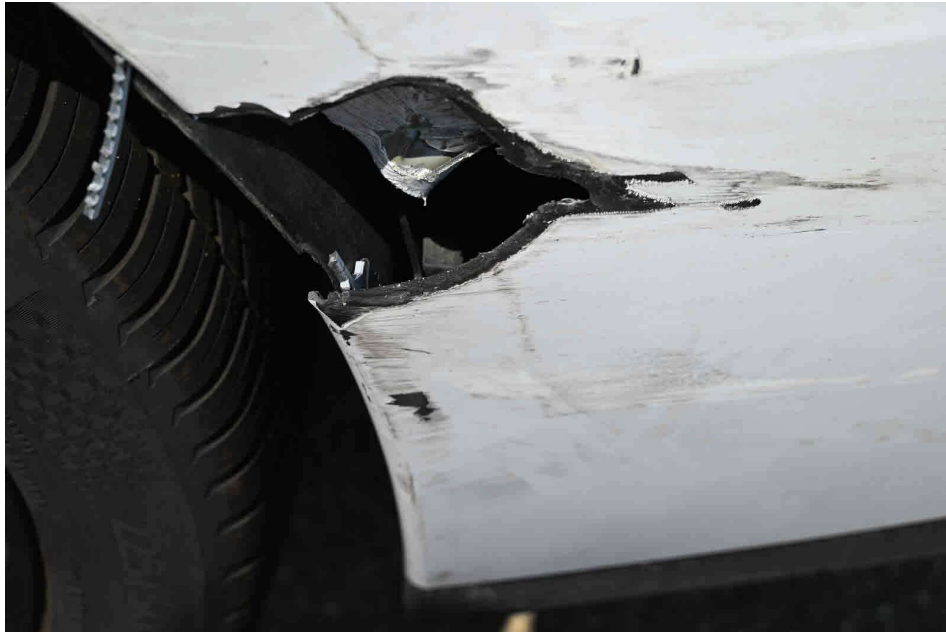
Bild 13 Seitenwand hinten links aufgerissen

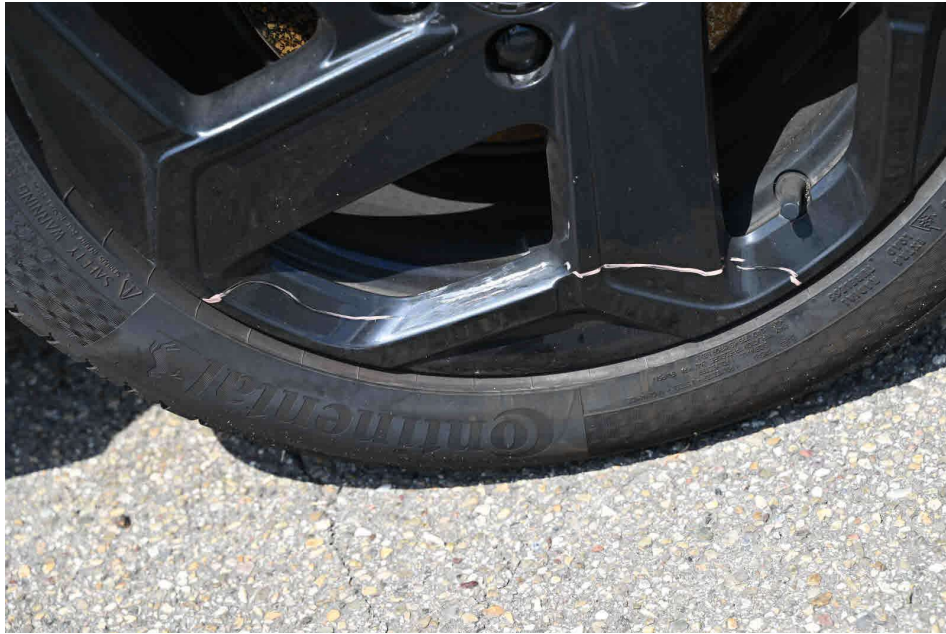
*Das Rad hinten links ist beschädigt.*

Bild 15 Rad hinten links beschädigt

| ARB.POS.NR/<br>LEIT-NR | INSTANDSETZUNGS-/EINZEL-/VERBUNDARBEITEN | AW | ARB. -<br>PREIS |
|---|---|---|---|
| 101010GH001) | SCHEIBENRAD H L ERNEUERN (AUSGEBAUT) | 3 | 74.19 |
