# Zustandsbericht

| Hersteller / Modell | ORA Funky Cat 400 Pro | | |
| Kennzeichen | | Fahrgestellnummer | LGWEEUA54NK648808 |
| Erstzulassung | 06.07.2023 | Laufleistung (abgelesen) | 33.974 km |

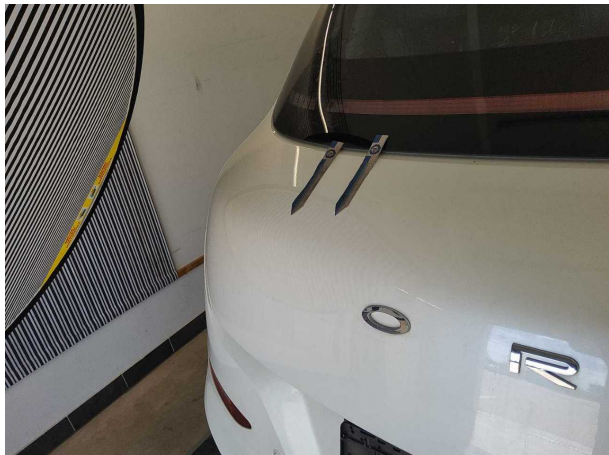
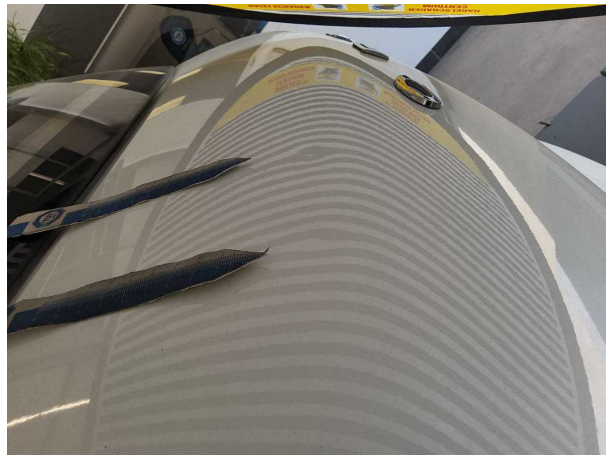
| Nr. | Bauteilgruppe | Beschreibung |
|---|---|---|
| 1 | Heckklappe/-tür | Heckklappe - Delle(n) - sanft instandsetzen |

**Beschädigung #1:** Heckklappe/-tür: Heckklappe - Delle(n) - sanft instandsetzen

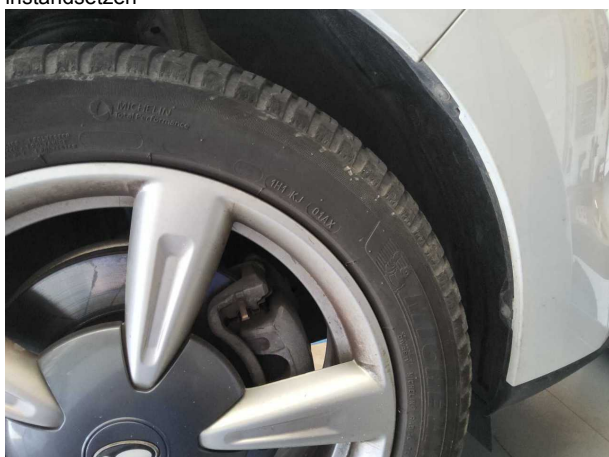
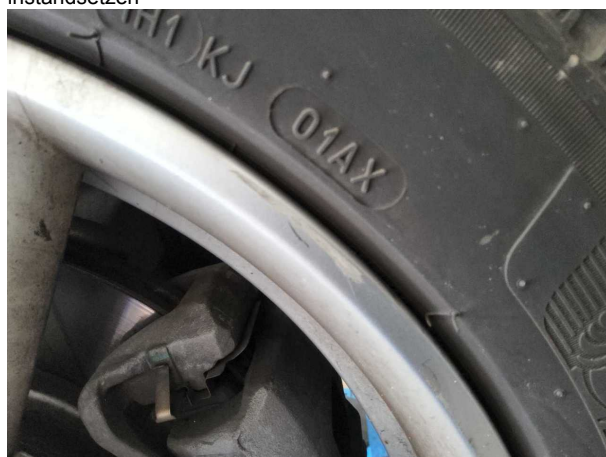
| Nr. | Bauteilgruppe | Beschreibung |
|---|---|---|
| 2 | Rad/Reifen | Leichtmetallfelge vorn rechts - verkratzt / verschürft - Wertminderung |

**Beschädigung #2:** Rad/Reifen: Leichtmetallfelge vorn rechts - verkratzt / verschürft - Wertminderung

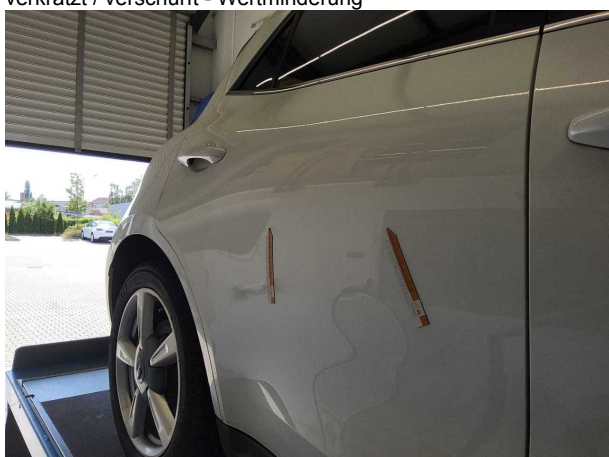
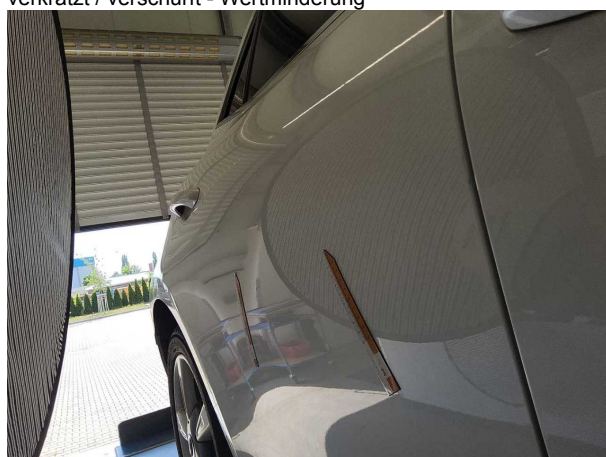
| Nr. | Bauteilgruppe | Beschreibung |
|---|---|---|
| 3 | Tür hinten rechts | Tür - Delle(n) - sanft instandsetzen |

**Beschädigung #3:** Tür hinten rechts: Tür - Delle(n) - sanft instandsetzen

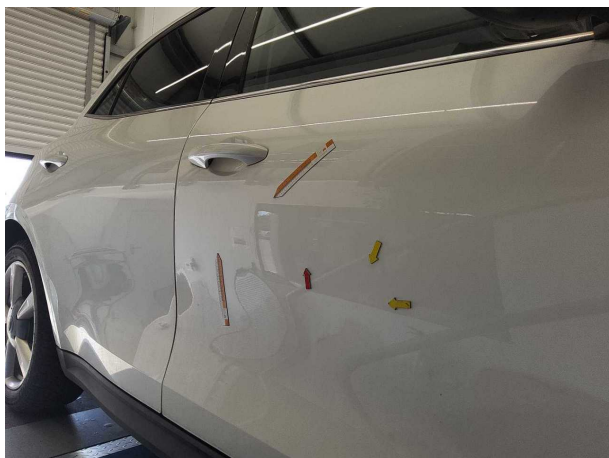
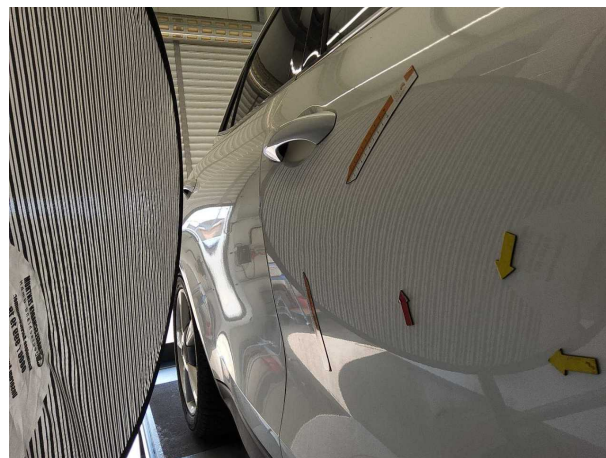
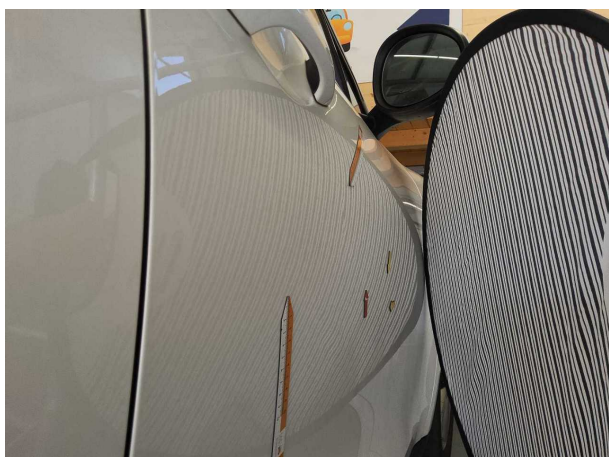
| Nr. | Bauteilgruppe | Beschreibung |
|---|---|---|
| 4 | Tür vorn rechts | Tür - Delle(n) - sanft instandsetzen |

**Beschädigung #4:** Tür vorn rechts: Tür - Delle(n) - sanft instandsetzen

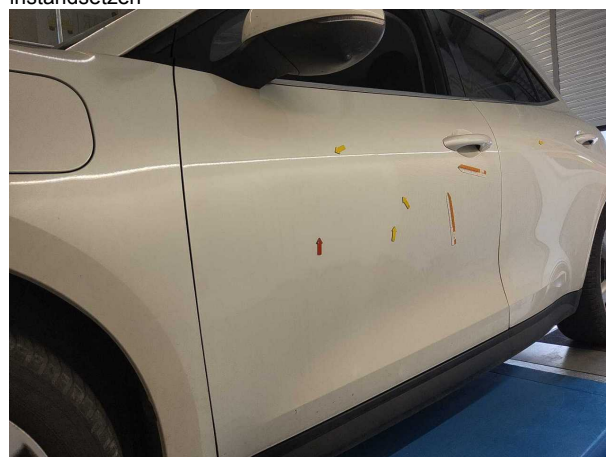
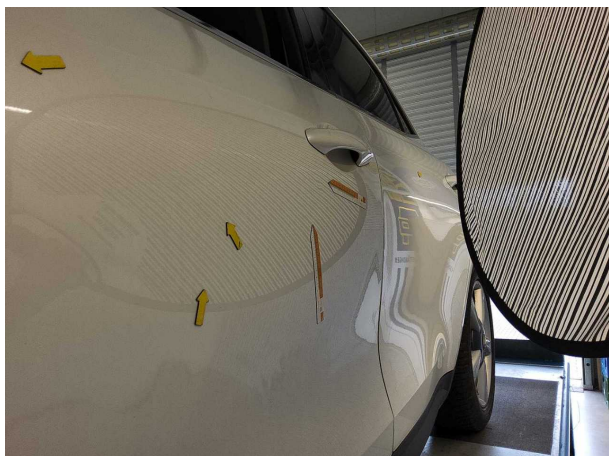
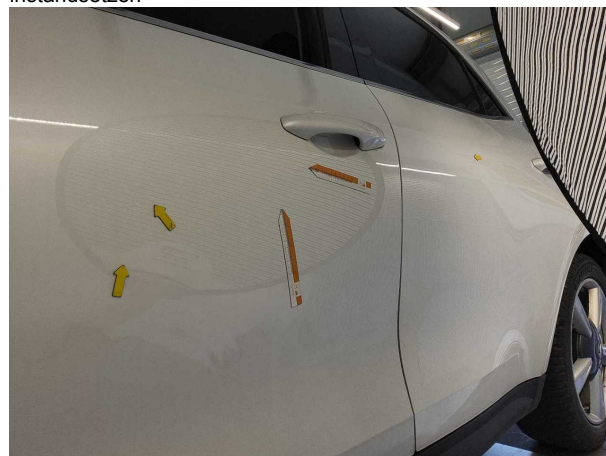
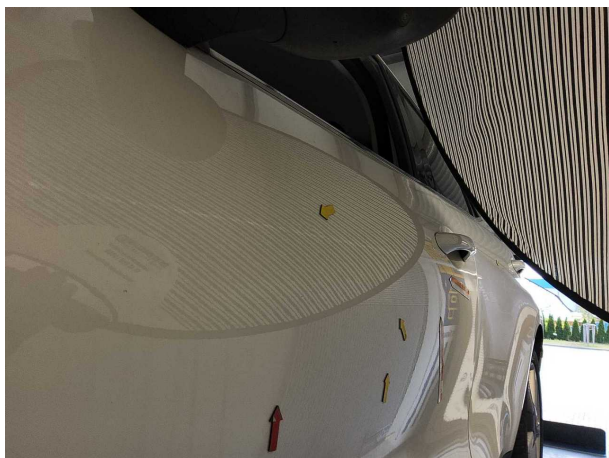
| Nr. | Bauteilgruppe | Beschreibung |
|---|---|---|
| 5 | Tür vorn links | Tür - Delle(n) - sanft instandsetzen |

**Beschädigung #5:** Tür vorn links: Tür - Delle(n) - sanft instandsetzen

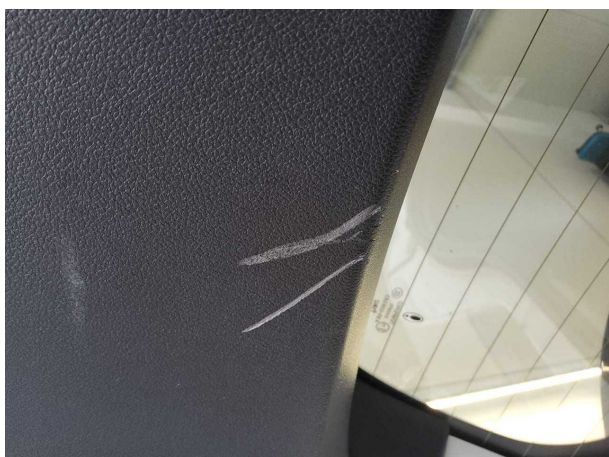
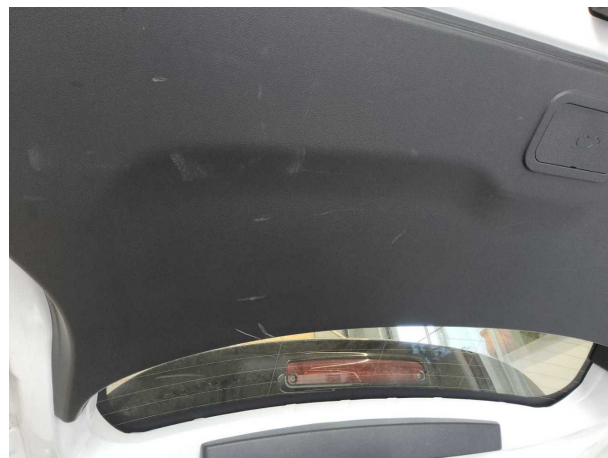
| Nr. | Bauteilgruppe | Beschreibung |
|---|---|---|
| 6 | Verkleidungen/Abdeckungen | Heckdeckel, Innenverkleidung - verkratzt / verschürft - erneuern |

**Beschädigung #6:** Verkleidungen/Abdeckungen: Heckdeckel, Innenverkleidung - verkratzt / verschürft - erneuern

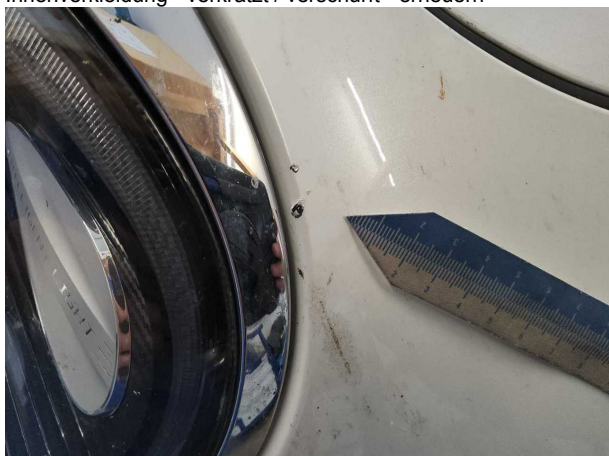
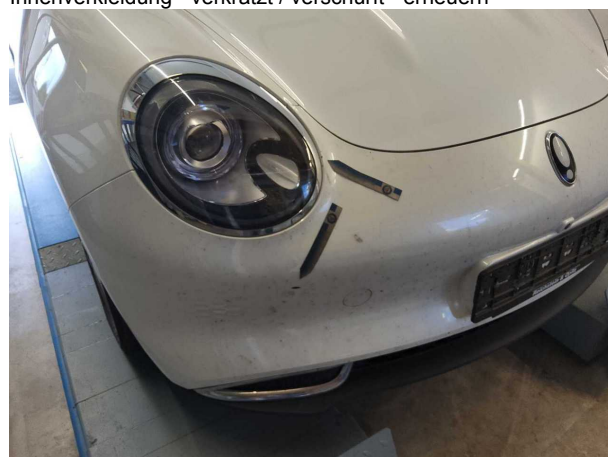
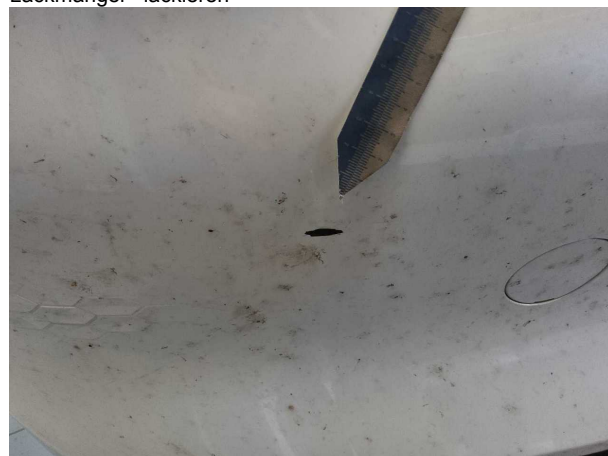
| Nr. | Bauteilgruppe | Beschreibung |
|---|---|---|
| 7 | Stoßfänger vorn | Stoßfänger vorn - Lackmangel - lackieren |

**Beschädigung #7:** Stossfänger vorn: Stossfänger vorn - Lackmangel - lackieren

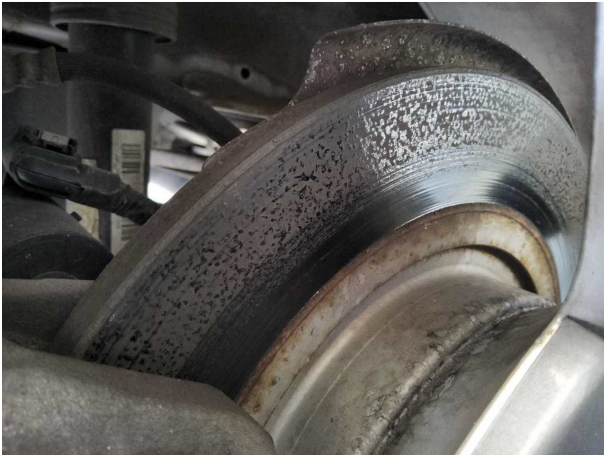
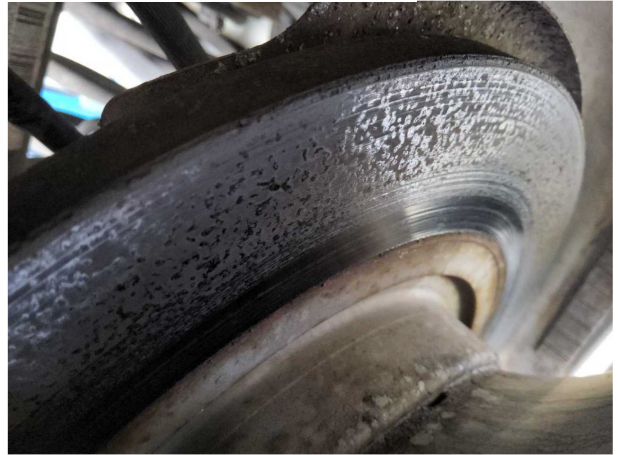
| Nr. | Bauteilgruppe | Beschreibung |
|---|---|---|
| 8 | Bremsanlage | Bremsscheiben und Beläge hinten - Korrosion - erneuern |

**Beschädigung #8:** Bremsanlage: Bremsscheiben und Beläge hinten - Korrosion - erneuern
