Informazioni Veicolo

| Marca: | Lynk & Co | Targa: | |
| Modello: | 01 | N. Telaio: | L6TCX2E73NE029031 |

Riepilogo dei danni

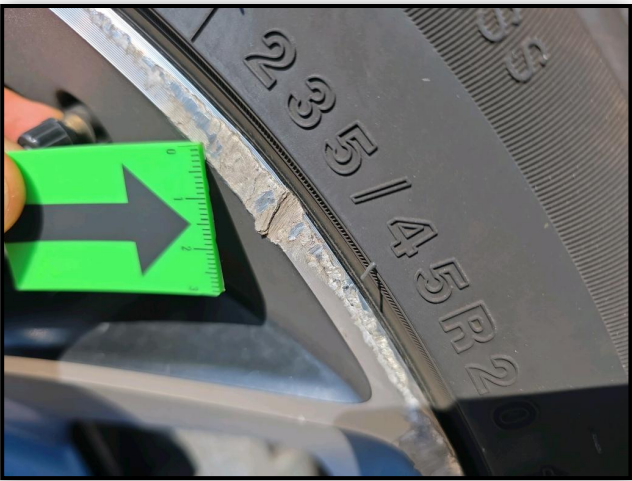
Cerchio in lega ant. Dx

- Graffiature
- Sostituire
- Ruote

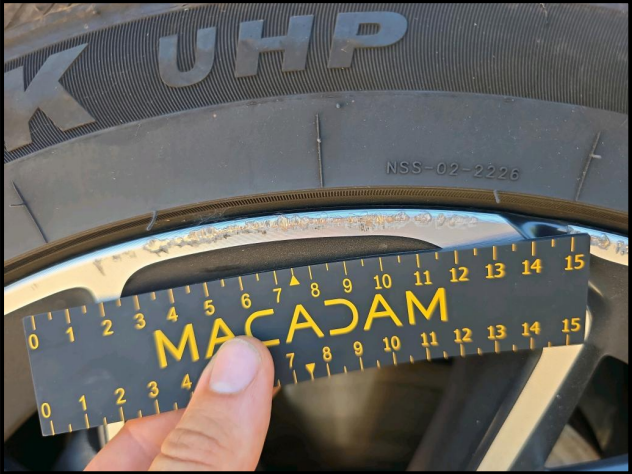
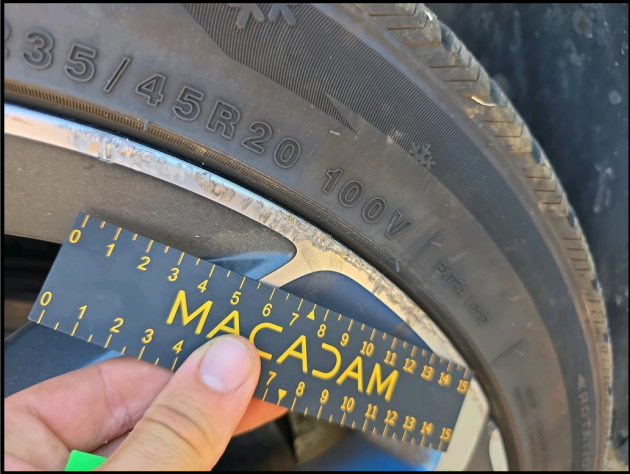
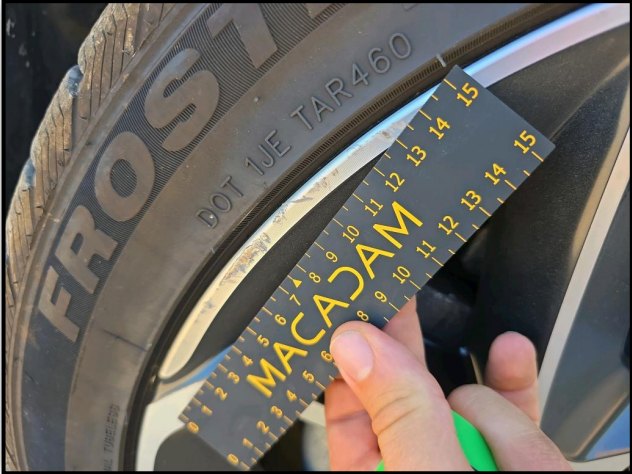
Cerchio in lega ant. Sx

- Graffiature
- Riparare / sostituire (somma forfettaria)
- Ruote

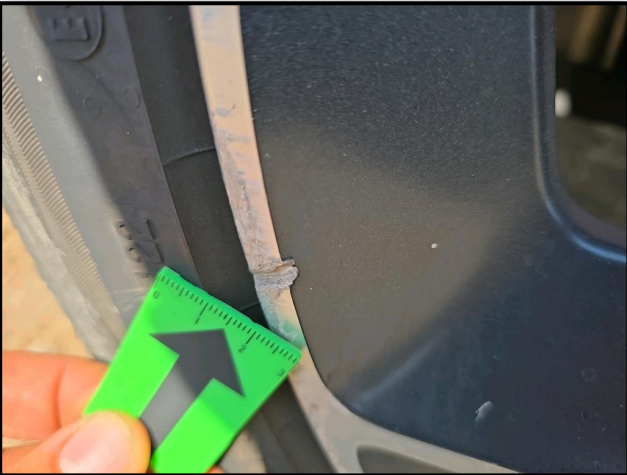
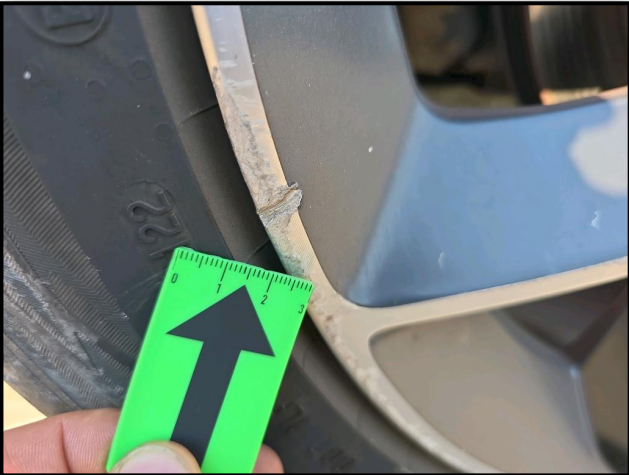
Cerchio in lega post. Dx

- Graffiature
- Sostituire
- Ruote

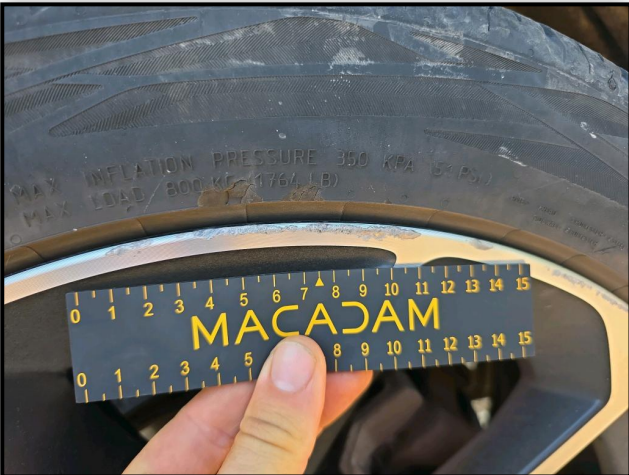
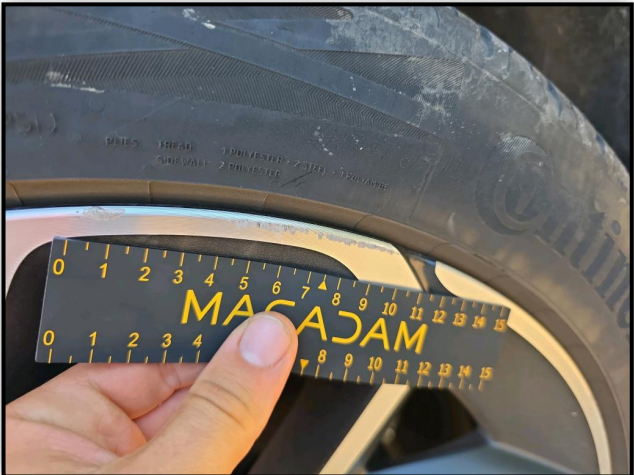
Cerchio in lega post. Sx

- Graffiature
- Riparare / sostituire (somma forfettaria)
- Ruote

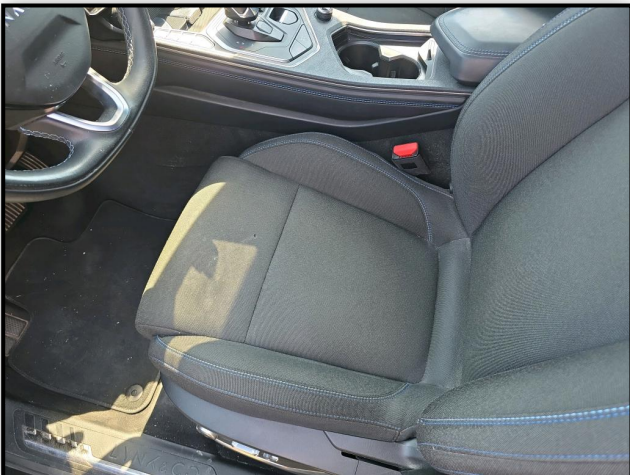
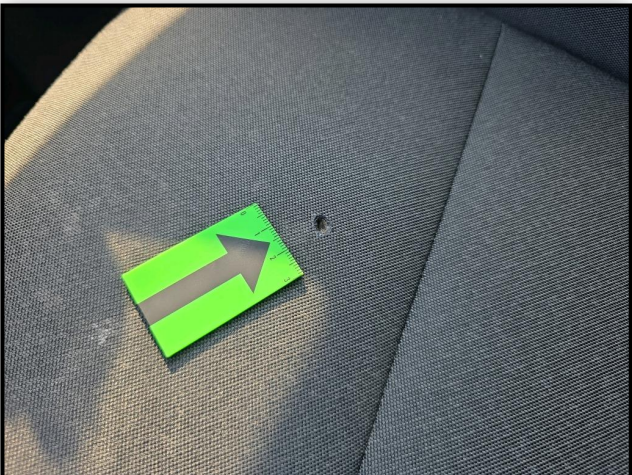
Fodera cuscino sedile ant. Sx

- Foro/buco
- Sostituire
- Interni

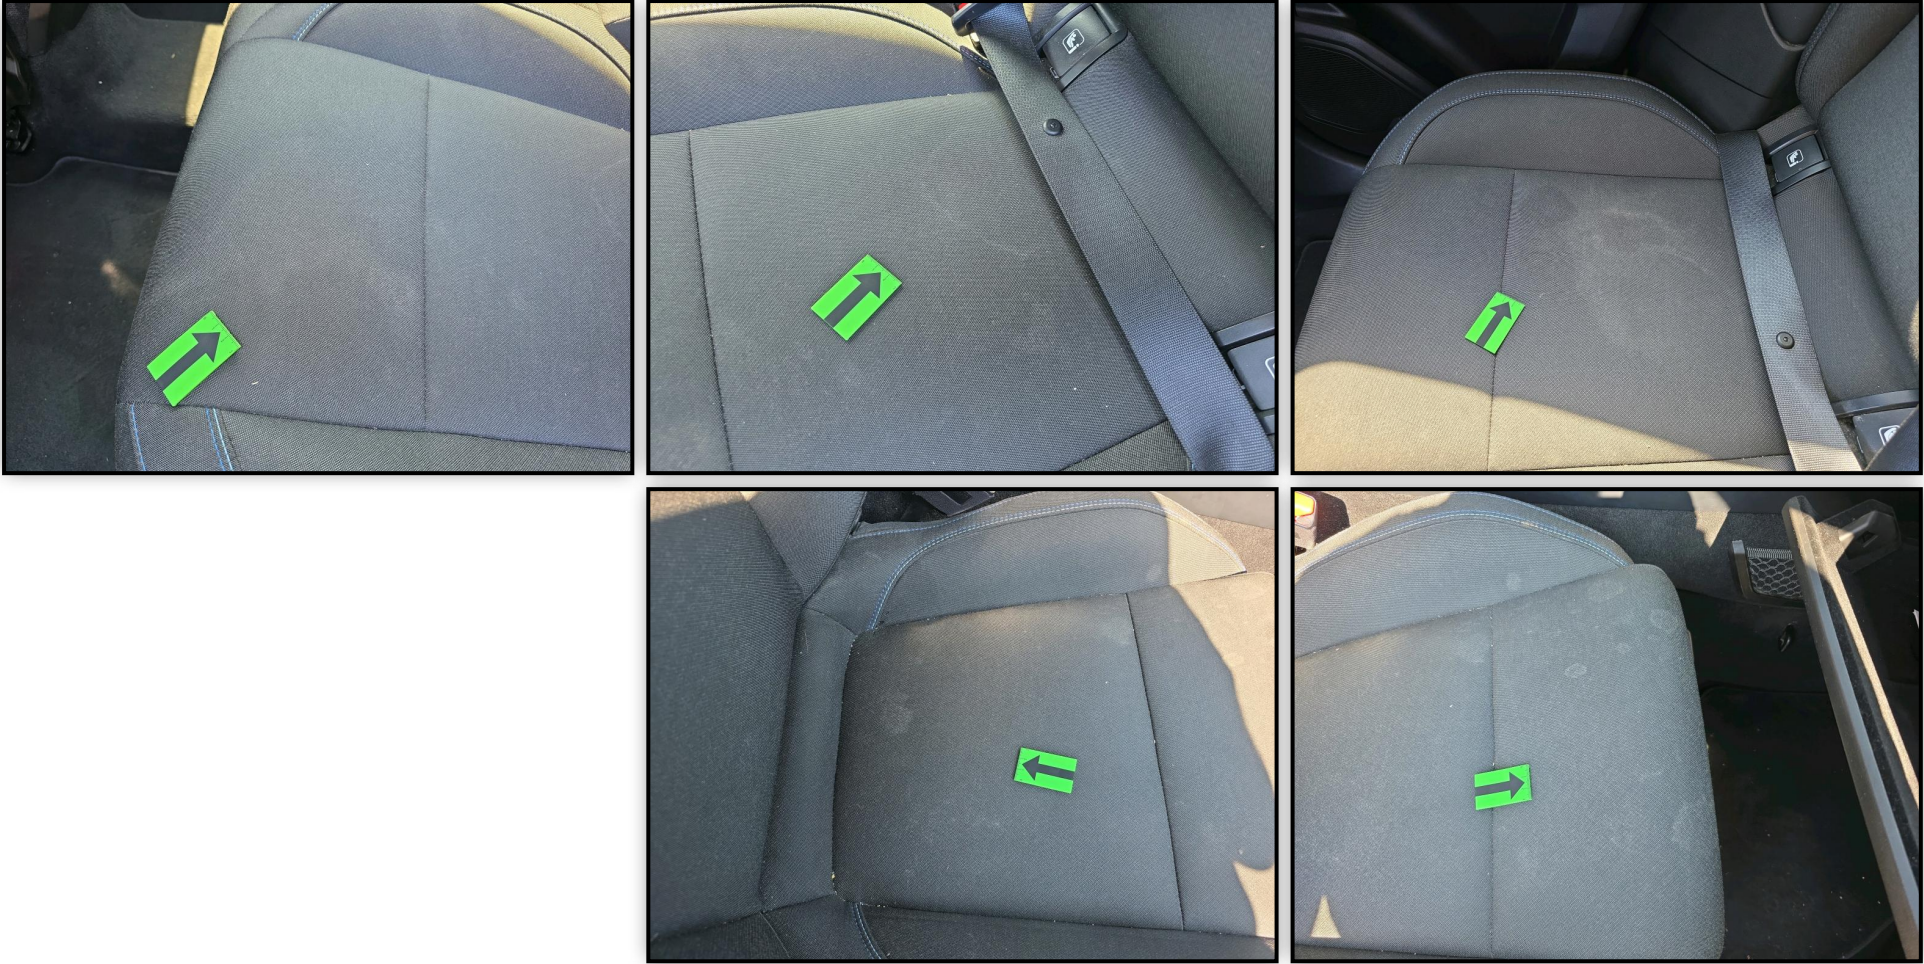
Interno veicolo

Sporco  
Pulire  
Interni

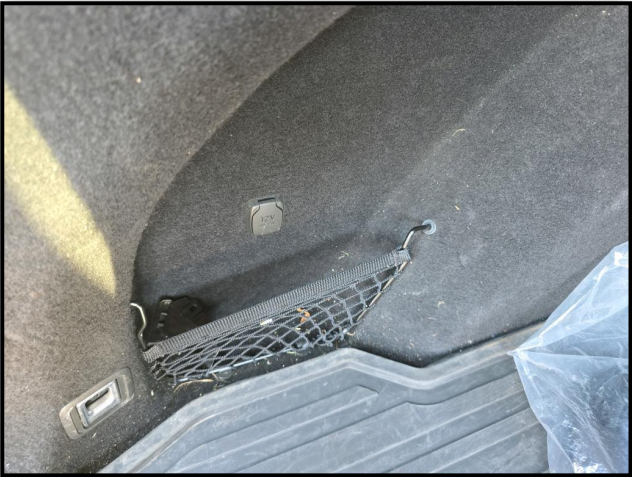
Kit di riparazione pneumatici

Mancanza  
Riparare / sostituire (somma forfettaria)  
Dietro/posteriore

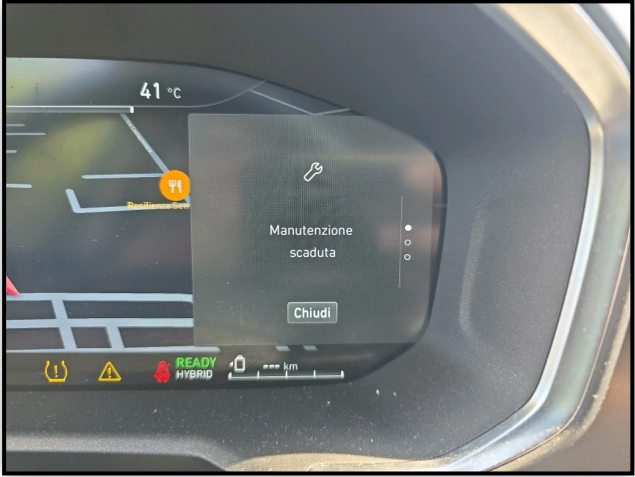
Manutenzione

Mancanza  
Eseguire  
Interni

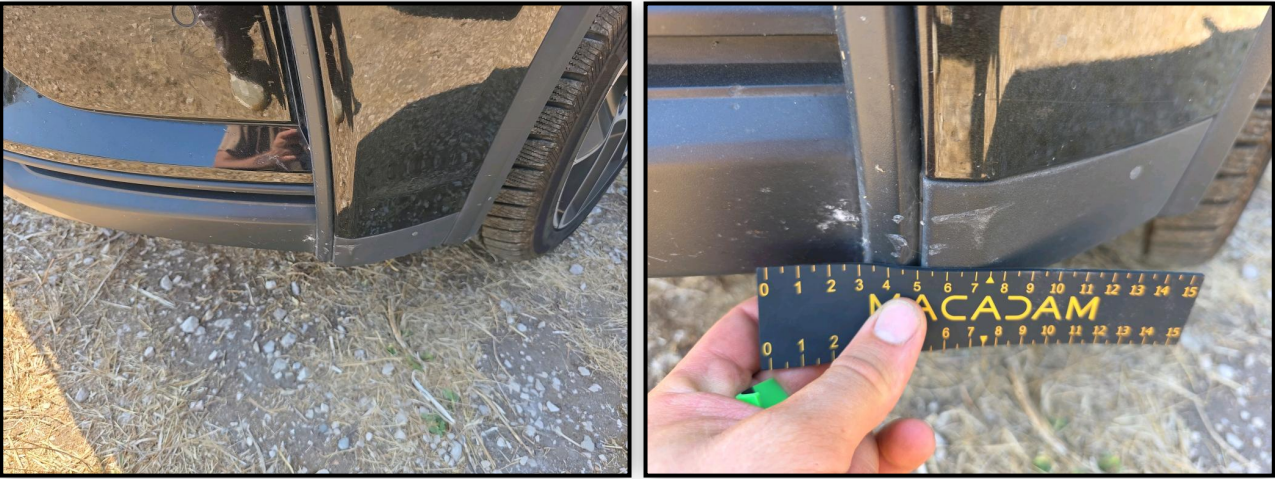
Modanatura paraurti Ant.(unico pezzo)

Graffiature  
Sostituire  
Davanti

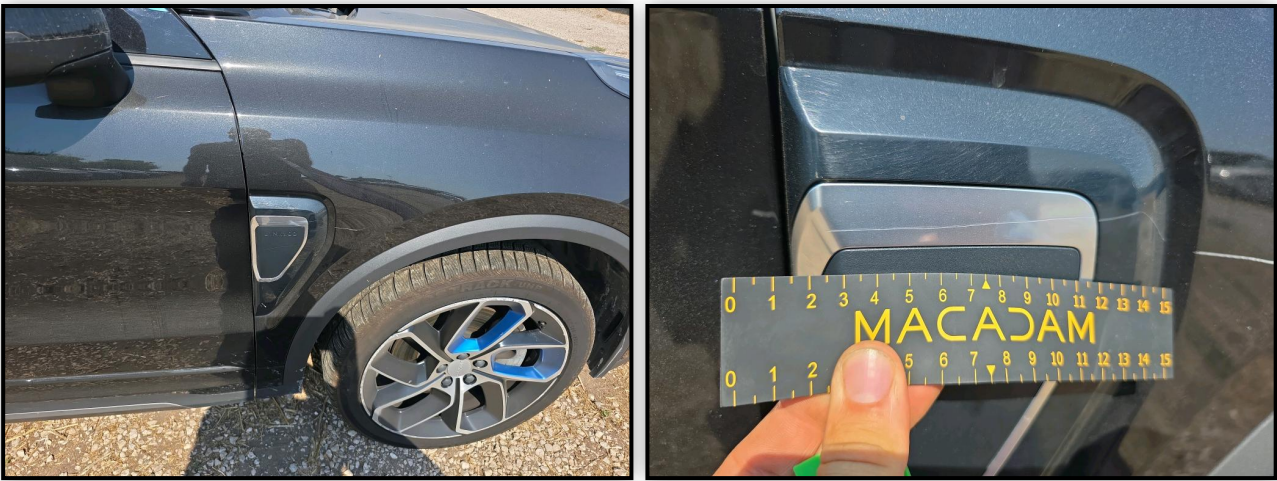
**Monogramma ala AD**  
Logoro \ usurato  
Sostituire  
Destra

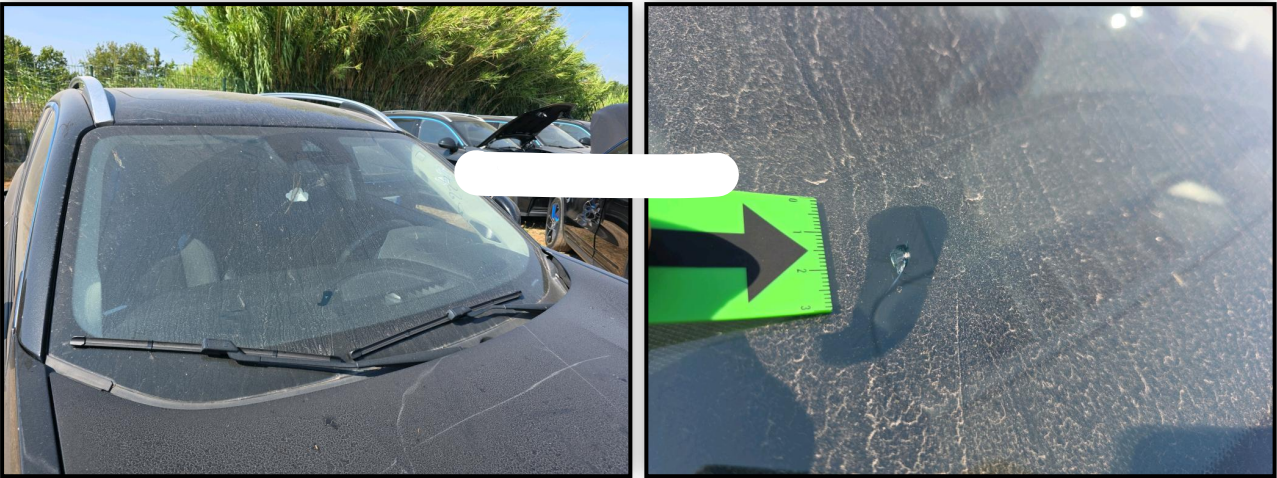
**Parabrezza**  
Rotto  
Sostituire  
Davanti

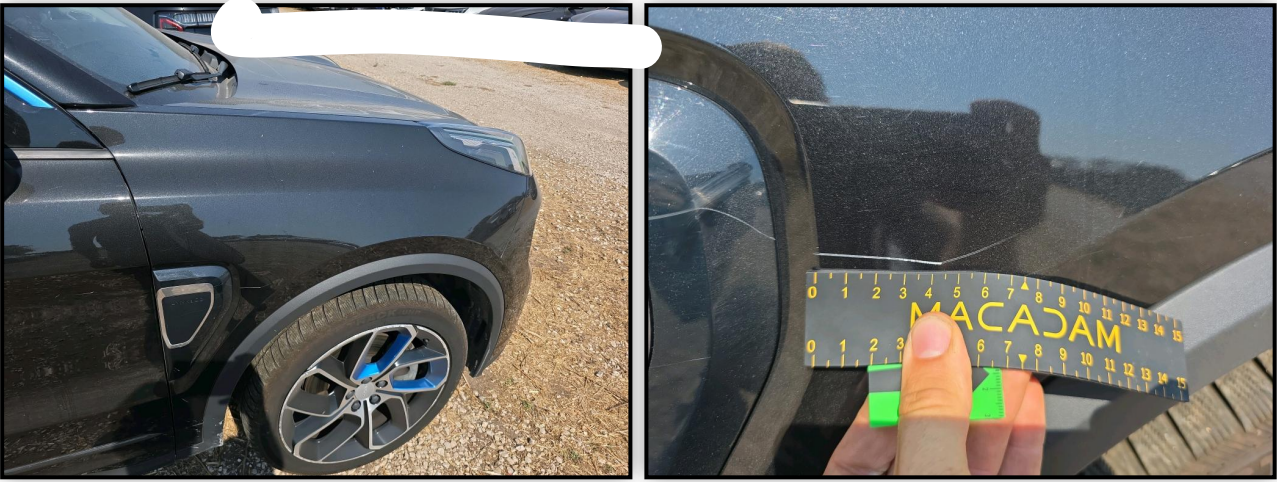
**Parafango ant. Dx**  
Graffiature  
Verniciatura  
Destra

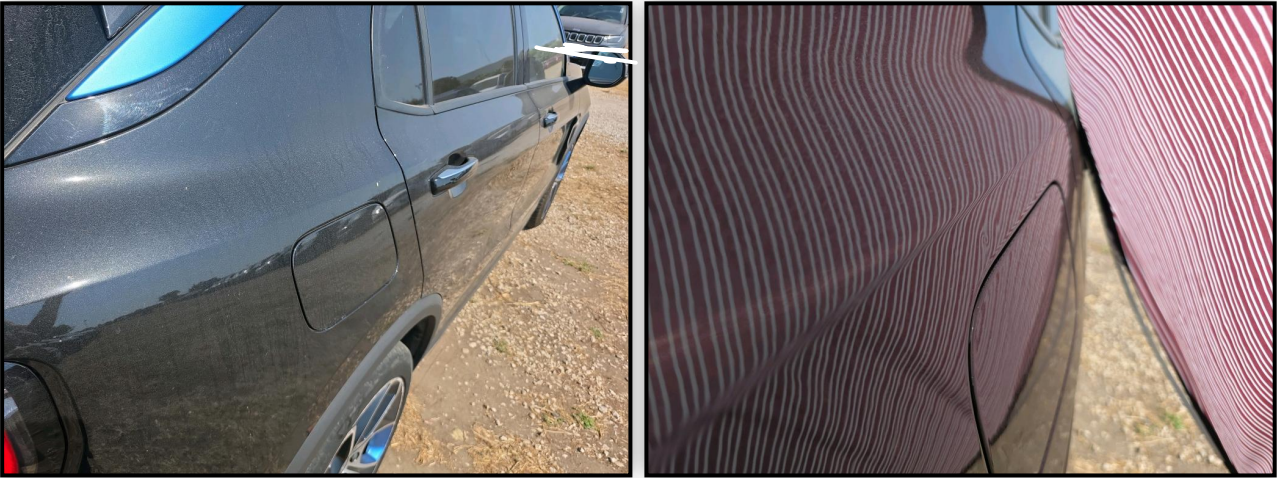
**Parafango post. Dx**  
Ammaccatura  
Riparare e dipingere  
Destra

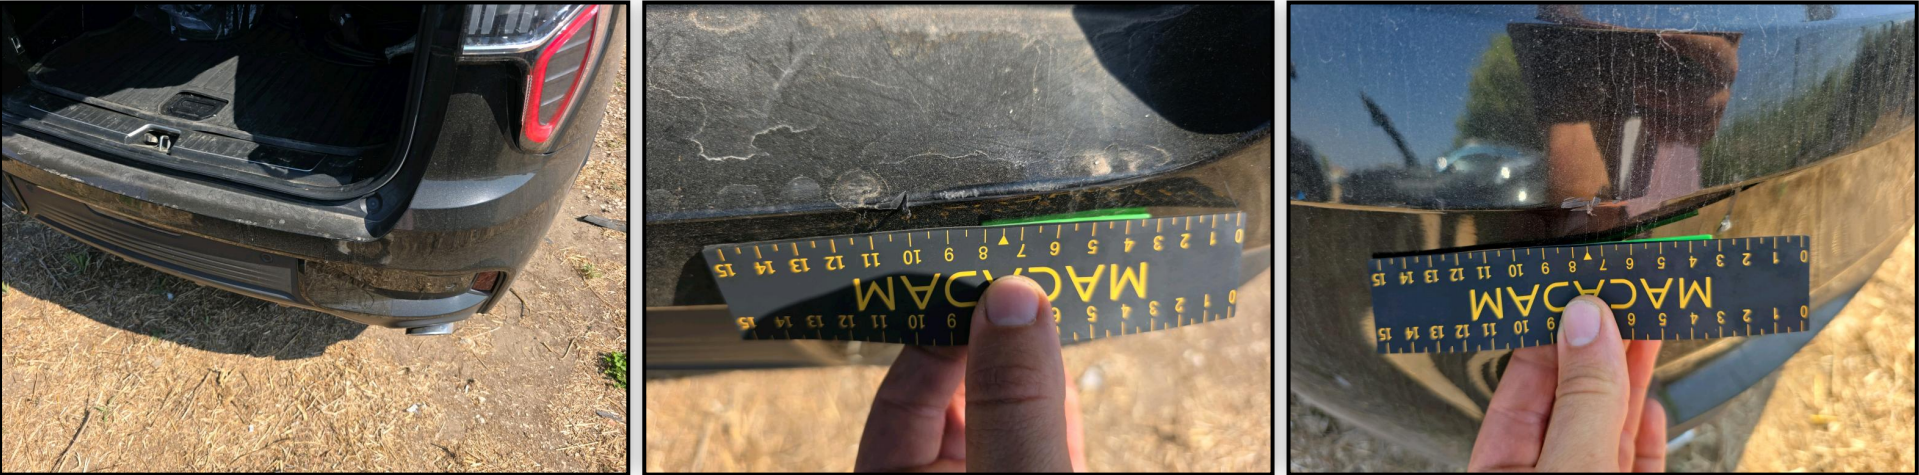
**Paraurti post.**  
Graffiature  
Verniciatura  
Dietro/posteriore

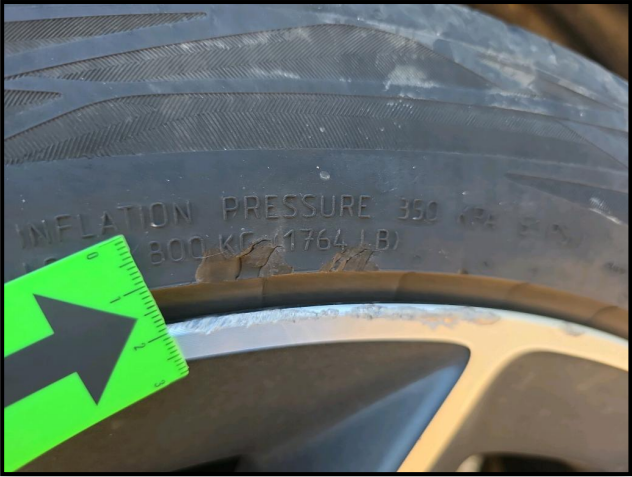
**Pneumatico post. Sx**  
Strappo/tagliato  
Sostituire  
Ruote

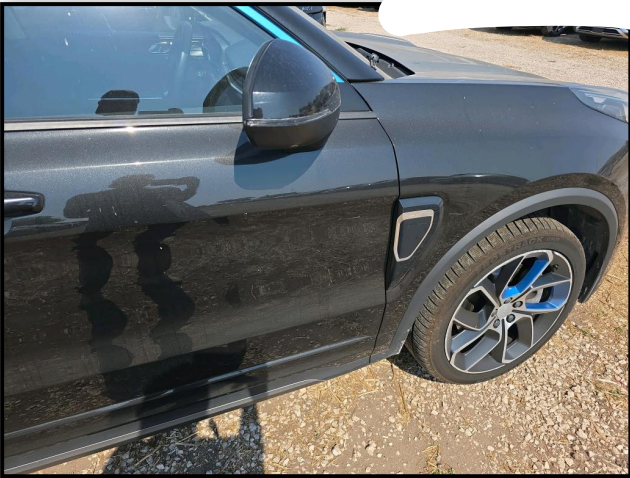
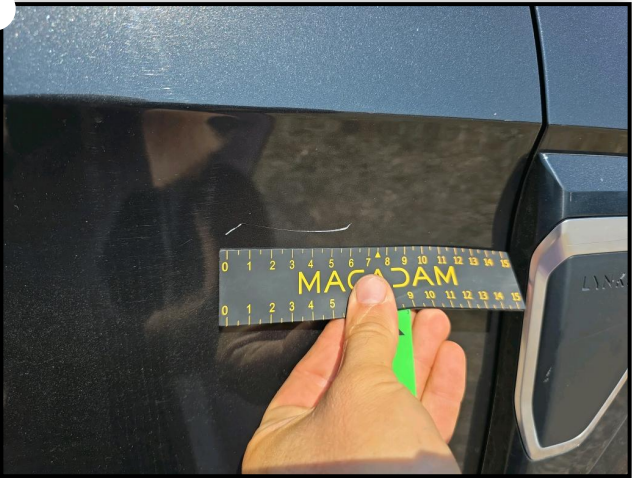
**Porta ant. Dx**  
Graffiature  
Verniciatura  
Destra

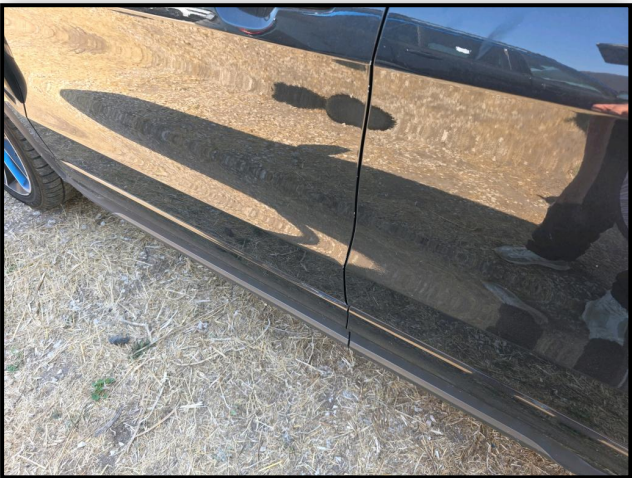
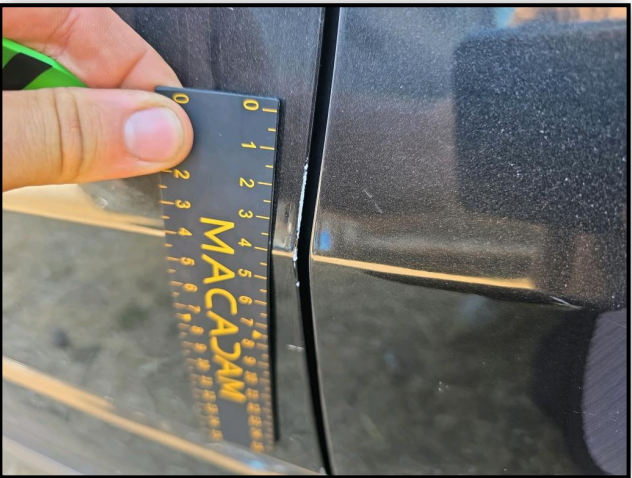
**Porta ant. Sx**  
Graffiature  
PRM  
Sinistra

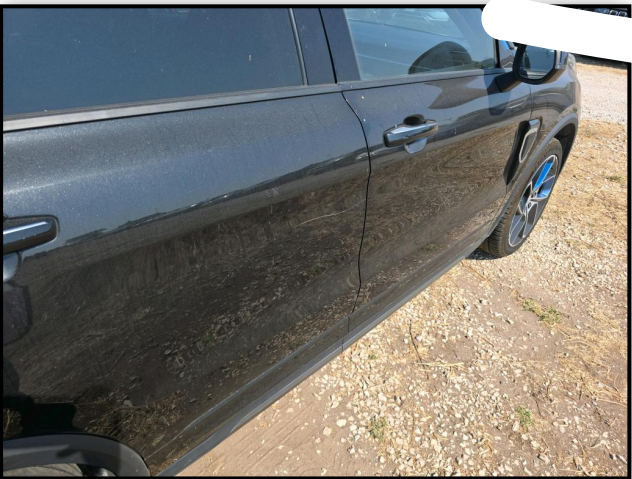
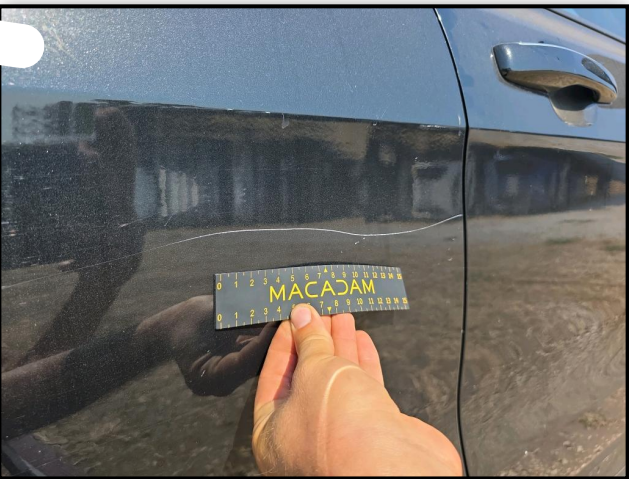
**Porta post. Dx**  
Graffiature  
Verniciatura  
Destra

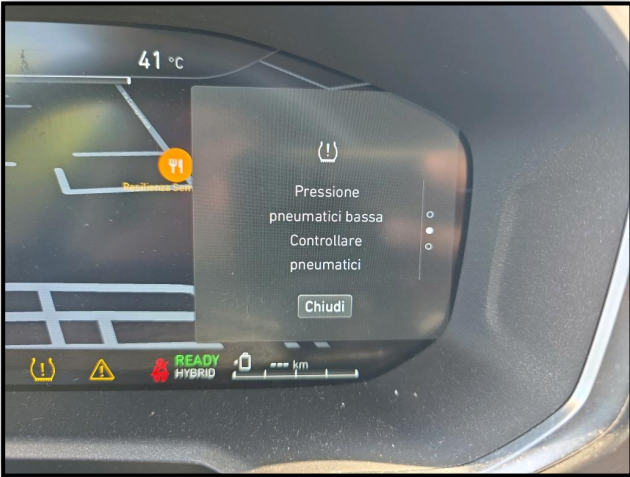
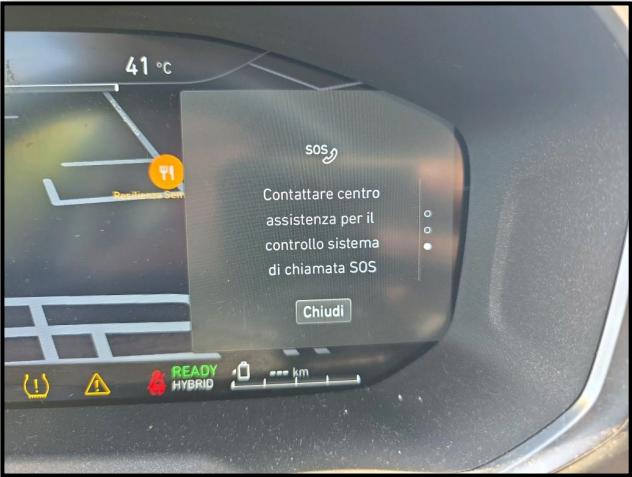
**Spia accesa**  
Spia lampeggiante  
Controllo/Controllare  
Interni

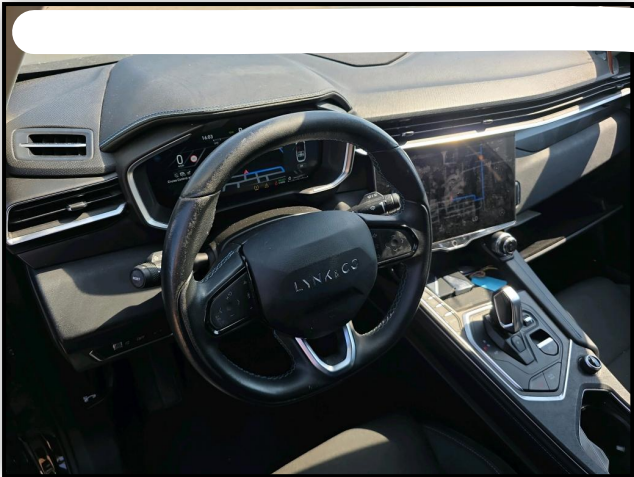
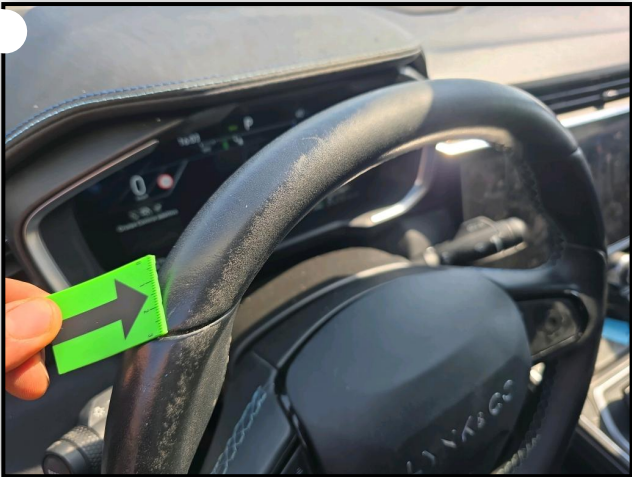
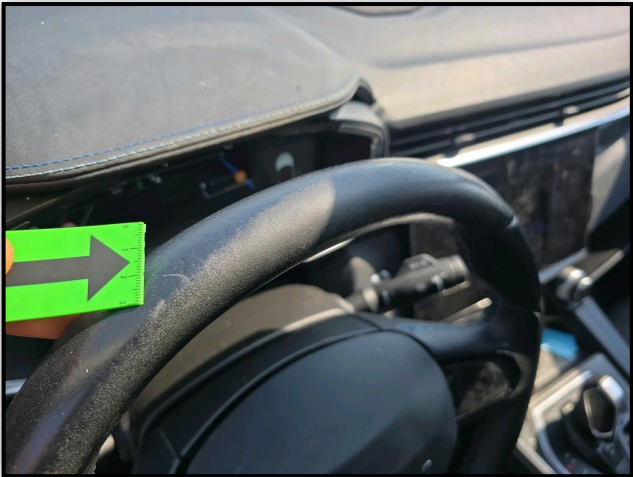
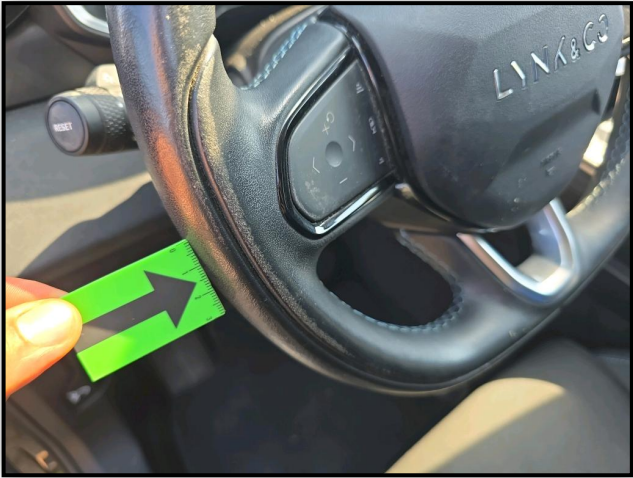
Volante

Logoro \ usurato  
Sostituire  
Interni
