## Zustandsbericht

<b>Kunde :</b>	<b>Allane SE HCBE</b>	<b>Amtl. Kennzeichen :</b>	<b>M-O 5840E</b>
<b>Berichtsnummer :</b>	<b>000000926432-DE926</b>		
<b>Referenznummer:</b>	<b>31191541</b>

#### Kia Sportage (NQ5)(2021->) Plug-in Hybrid 4WD

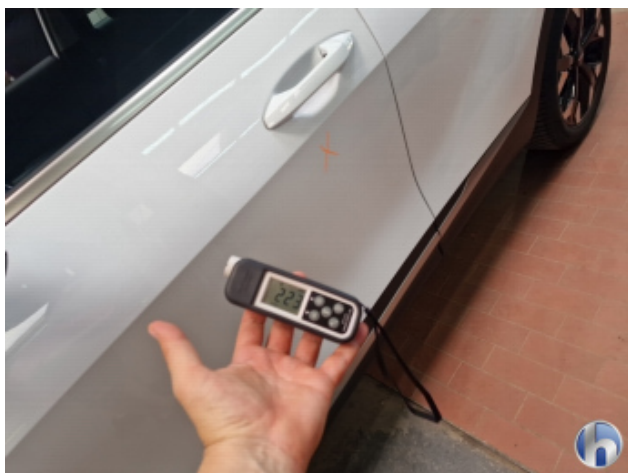
1. Tür Vorne - Links  
Nachlackiert - Ohne Reparatur

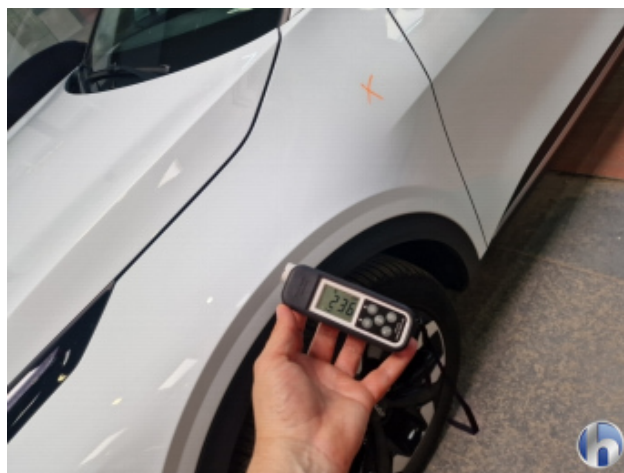
2. Kotflügel Vorne - Links  
Nachlackiert - Ohne Reparatur

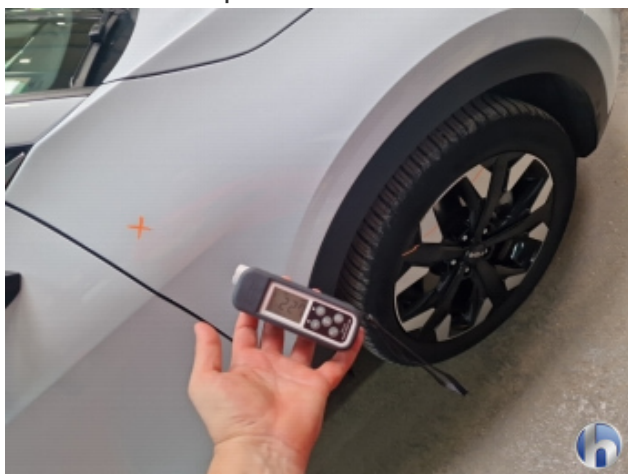
3. Kotflügel Vorne - Rechts  
Nachlackiert - Ohne Reparatur

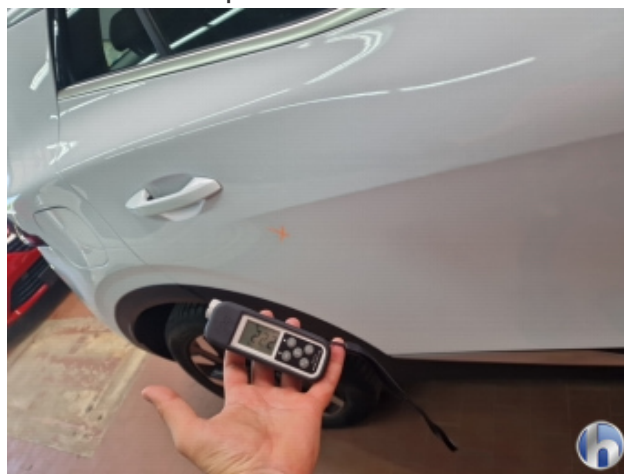
4. Tür Hinten - Rechts  
Nachlackiert - Ohne Reparatur

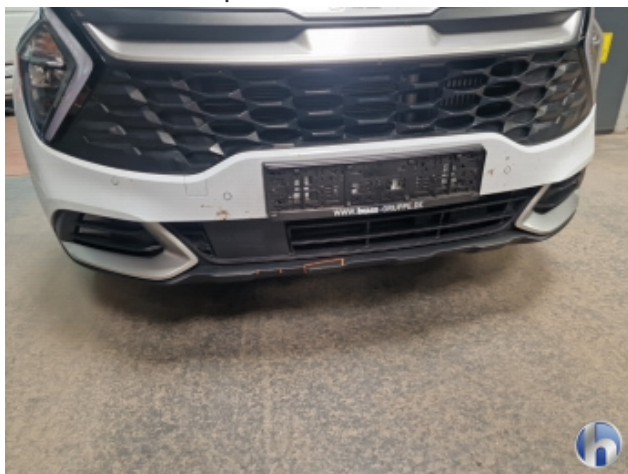
5. Frontspoiler  
Beschädigt - Smart Repair

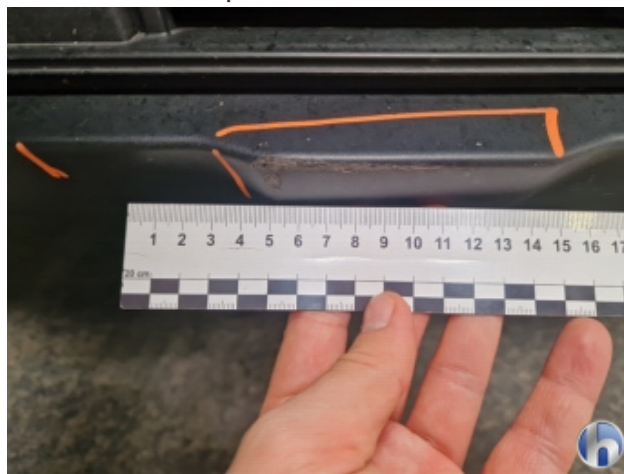
5. Frontspoiler  
Beschädigt - Smart Repair

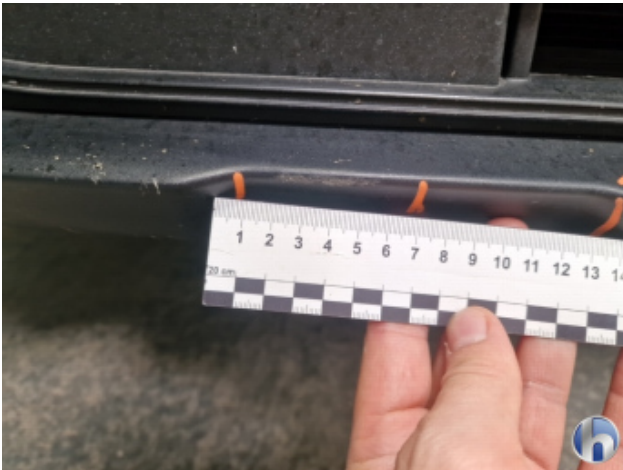
5. Frontspoiler  
Beschädigt - Smart Repair

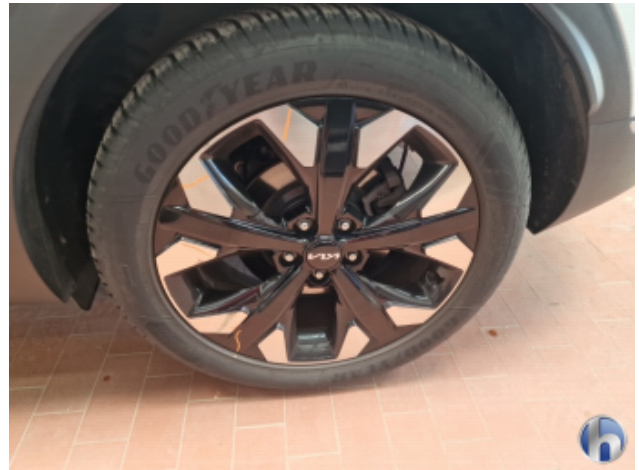
6. Felge Hinten - Links  
Beschädigt - Smart Repair

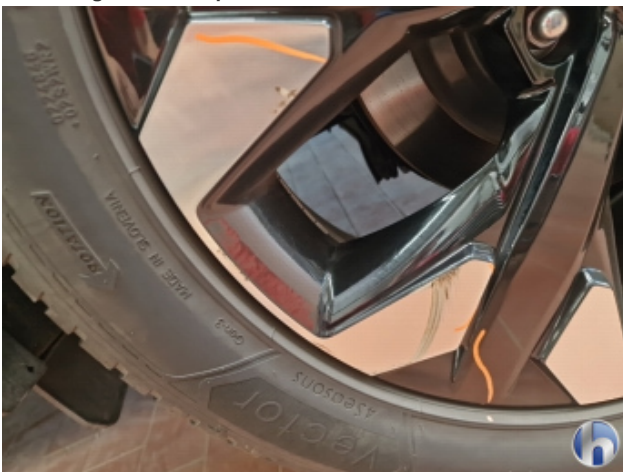
6. Felge Hinten - Links  
Beschädigt - Smart Repair

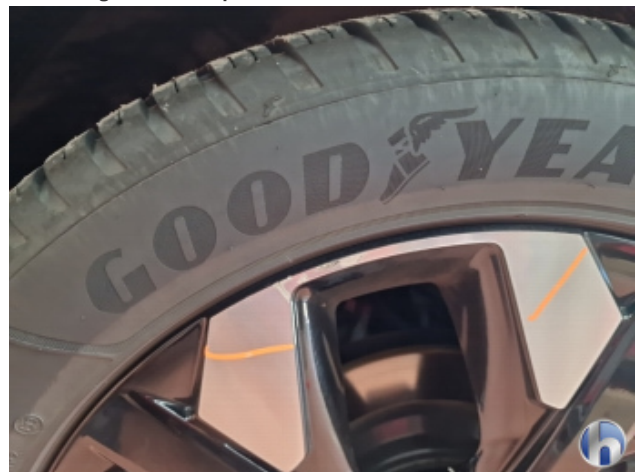
6. Felge Hinten - Links  
Beschädigt - Smart Repair

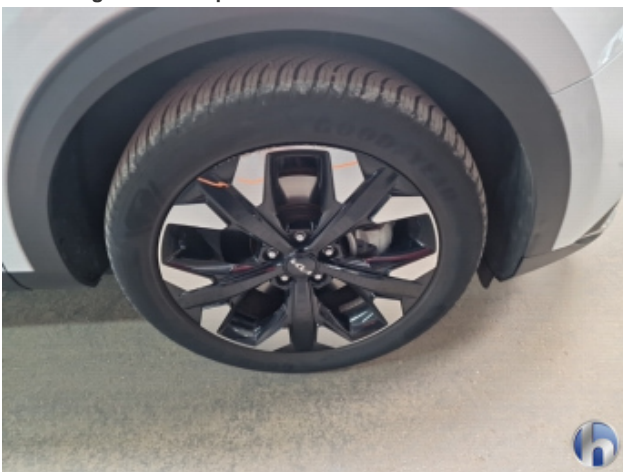
7. Felge Vorne - Rechts  
Beschädigt - Smart Repair

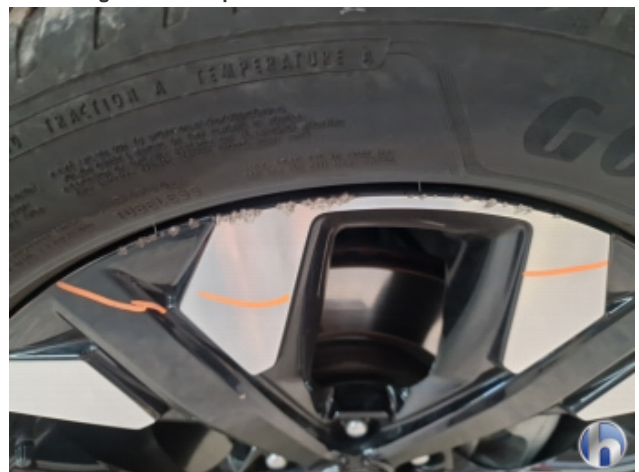
7. Felge Vorne - Rechts  
Beschädigt - Smart Repair
