## Zustandsbericht

| Berichtsnummer : | 0000000930427-DE968 | | |

#### Hyundai Tucson (NX)(12.2020->) Prime Plug-In Hybrid 4WD

| Fahrzeug-Ident.-Nr.: | TMAJE812DNJ091209 | Laufleistung abgelesen: | 90971 km |

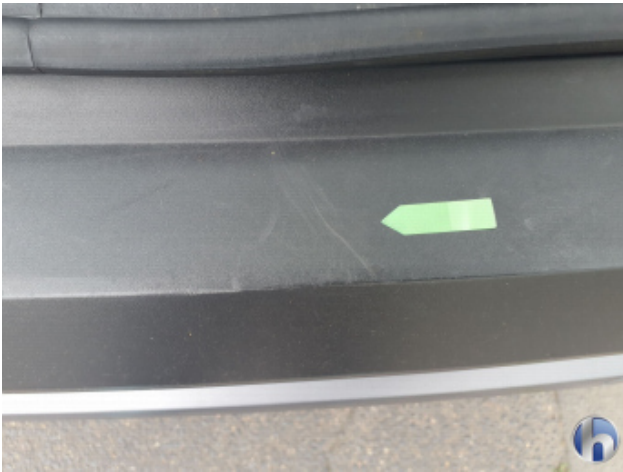
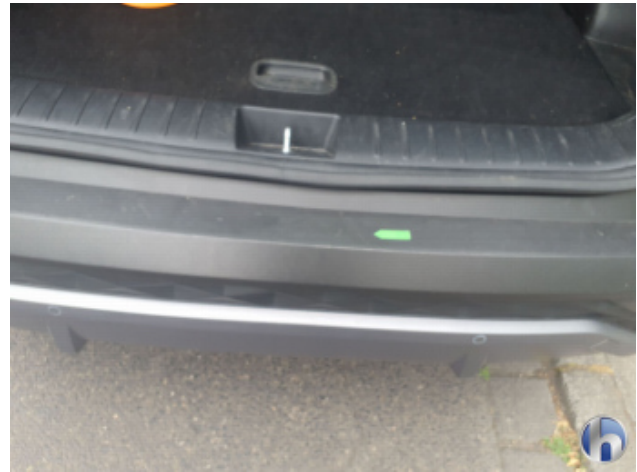
| | Bauteil | Schaden | Rep.-Art |
|---|---|---|---|
| 1. | Stoßfänger Hinten | Kratzer | Smart Repair |

1. Stoßfänger Hinten  
Kratzer - Smart Repair

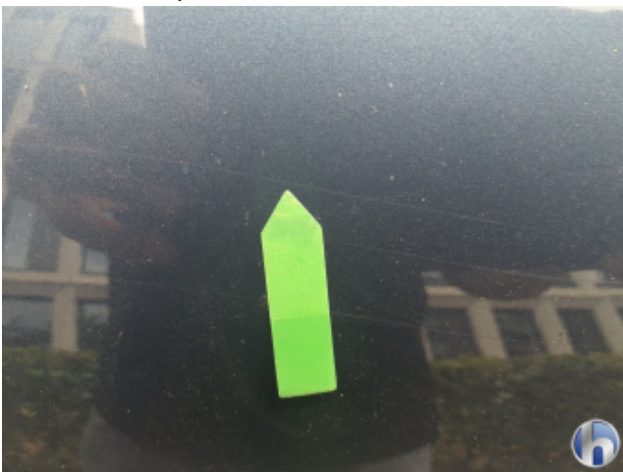
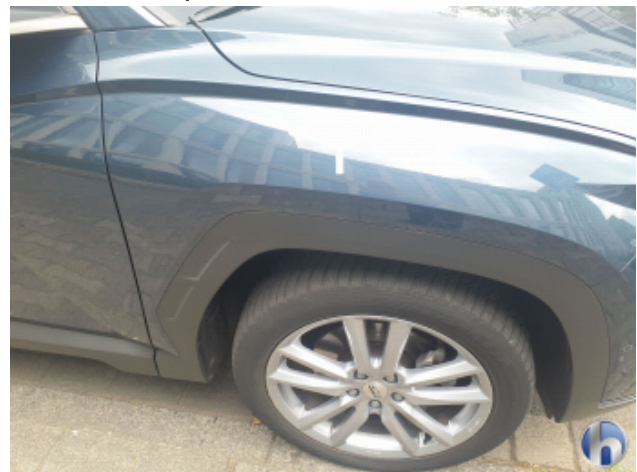
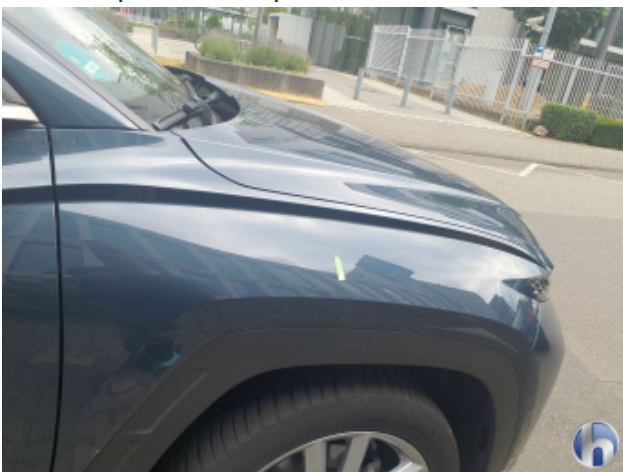
| | Bauteil | Schaden | Rep.-Art |
|---|---|---|---|
| 2. | Kotflügel Vorne - Rechts | Gebrauchsspuren | Ohne Reparatur |

2. Kotflügel Vorne - Rechts  
Gebrauchsspuren - Ohne Reparatur

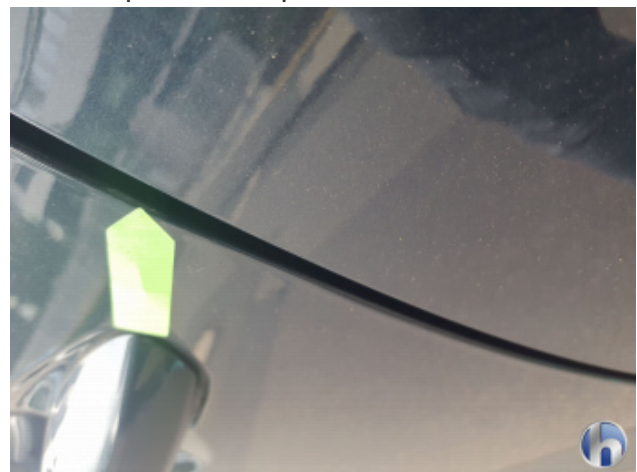
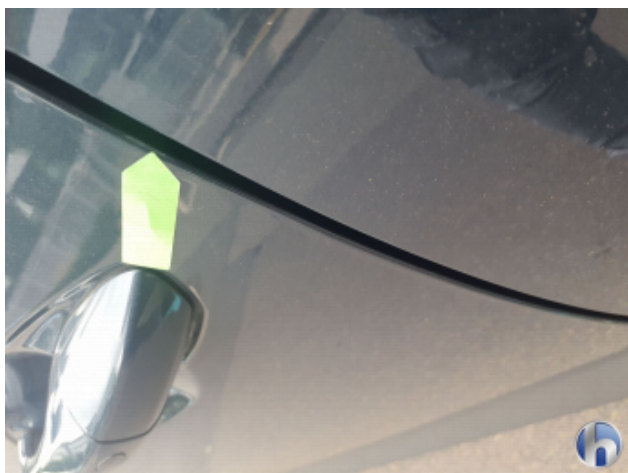
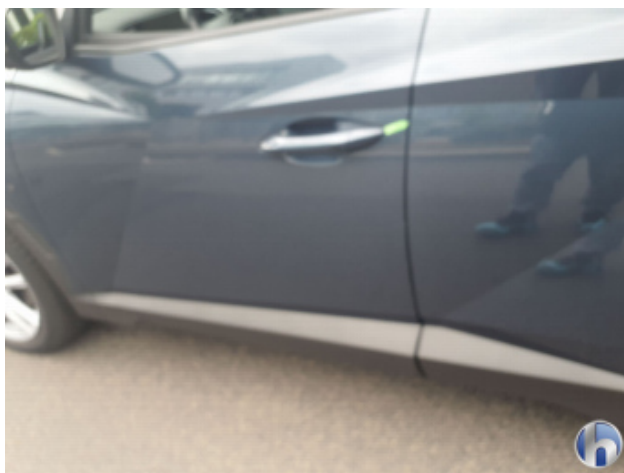
| | Bauteil | Schaden | Rep.-Art |
|---|---|---|---|
| 3. | Tür Vorne - Links | Kratzer | Smart Repair |

3. Tür Vorne - Links  
Kratzer - Smart Repair

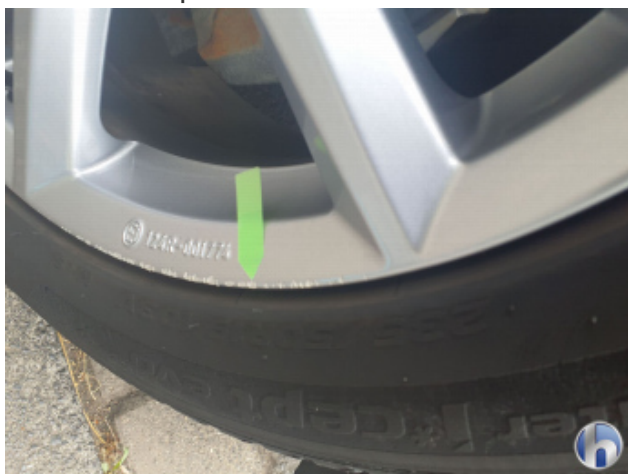
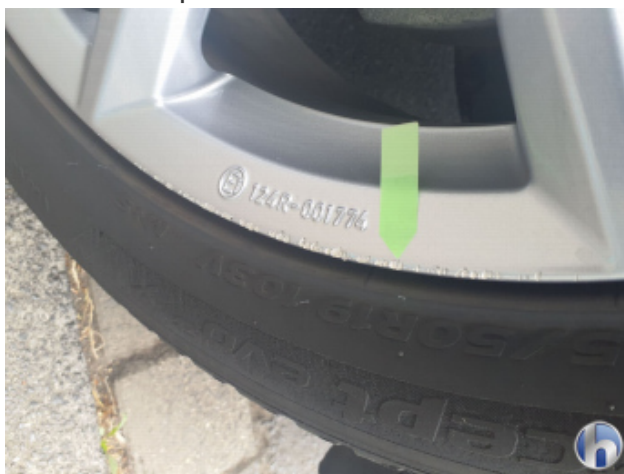
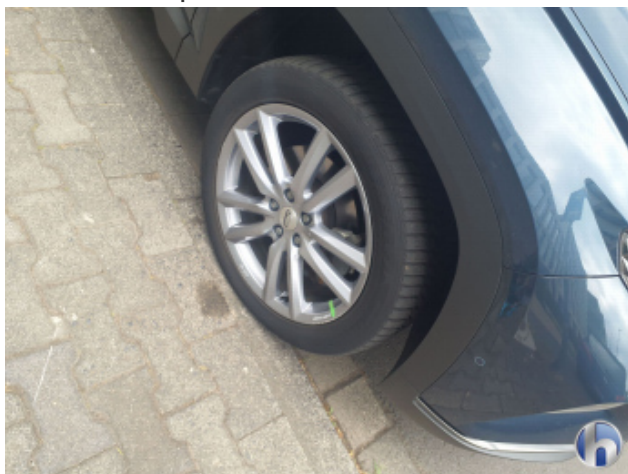
| | Bauteil | Schaden | Rep.-Art |
|---|---|---|---|
| 4. | Felge Vorne - Rechts | Kratzer | Smart Repair |

4. Felge Vorne - Rechts  
Kratzer - Smart Repair

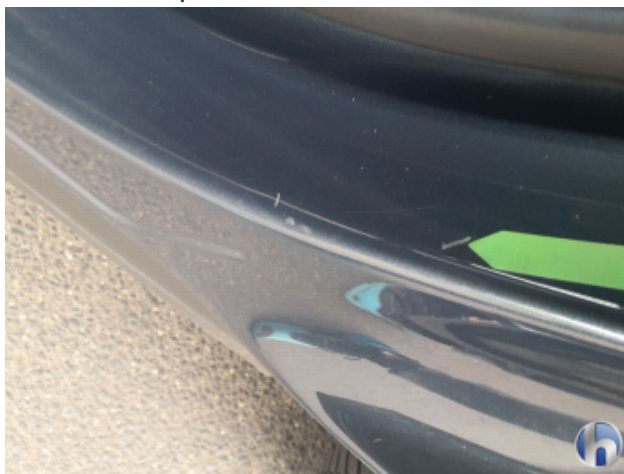
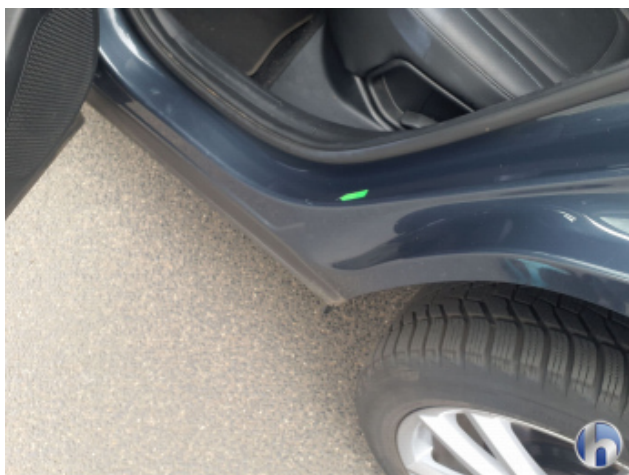
| | Bauteil | Schaden | Rep.-Art |
|---|---|---|---|
| 5. | Schweller - Links | Kratzer | Smart Repair |

5. Schweller - Links  
Kratzer - Smart Repair

5. Schweller - Links  
**Kratzer - Smart Repair**

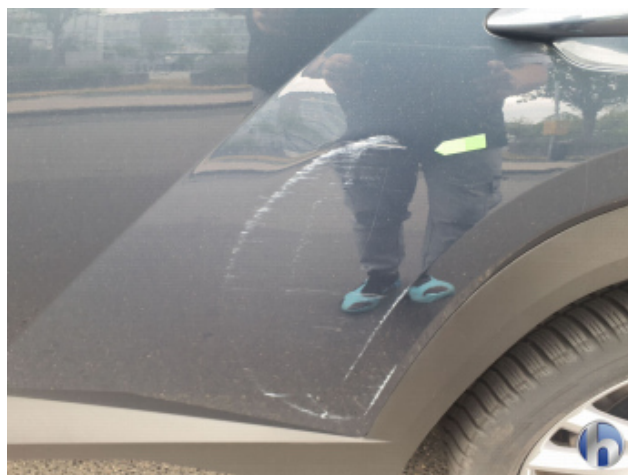
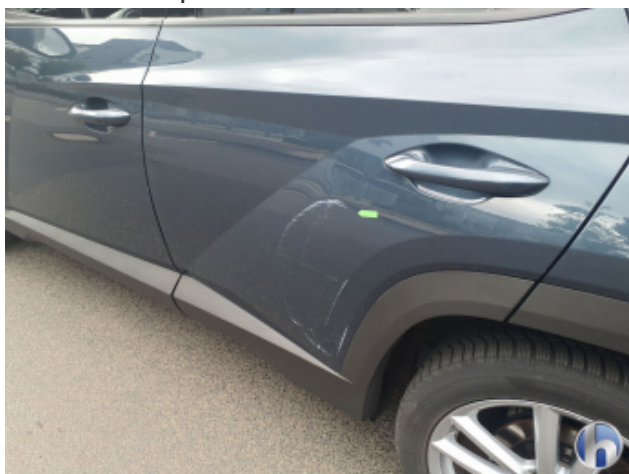
| | Bauteil | Schaden | Rep.-Art |
|---|---|---|---|
| 6. | Tür Hinten - Links | Kratzer | Instandsetzen und<br>Lackieren |

6. Tür Hinten - Links  
**Kratzer - Instandsetzen und Lackieren**

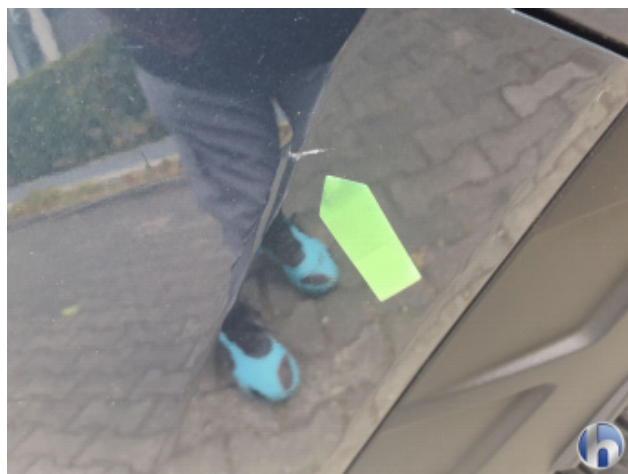
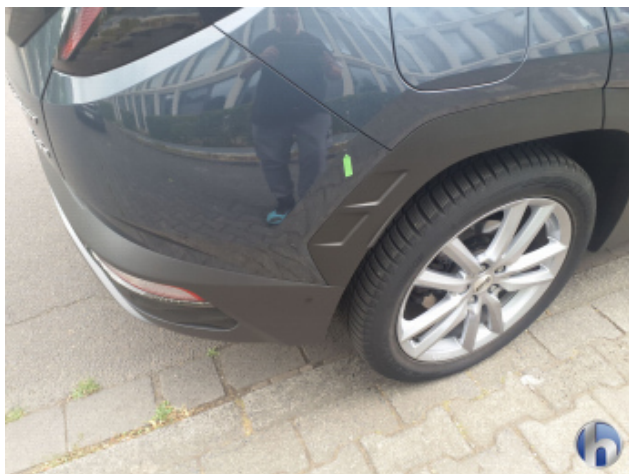
| | Bauteil | Schaden | Rep.-Art |
|---|---|---|---|
| 7. | Seitenwand - Hinten -<br>Rechts | Kratzer | Smart Repair |

7. Seitenwand - Hinten - Rechts  
**Kratzer - Smart Repair**

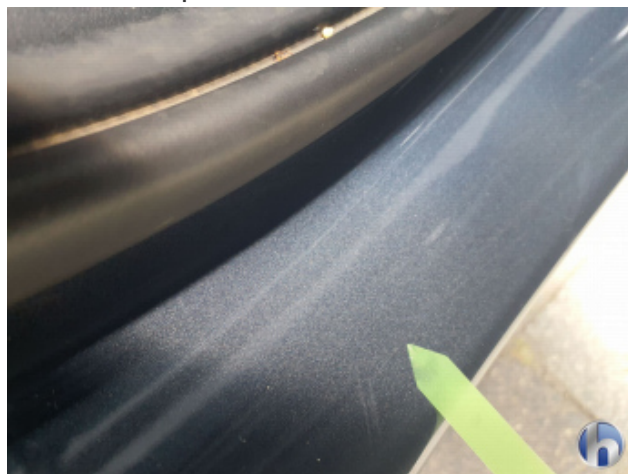
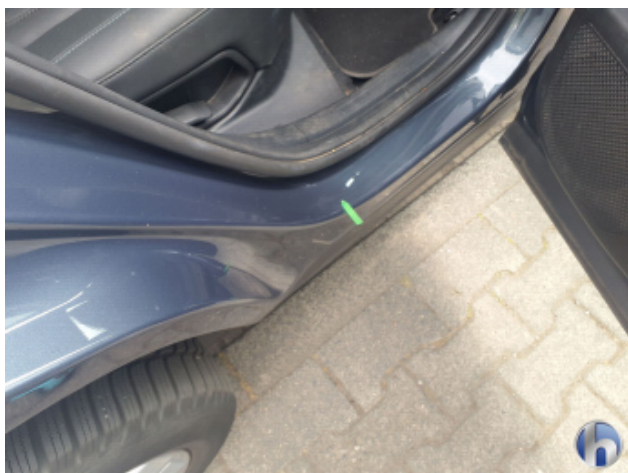
| | Bauteil | Schaden | Rep.-Art |
|---|---|---|---|
| 8. | Schweller - Rechts | Oberflächenkratzer | Aufbereiten / Polieren |

8. Schweller - Rechts  
**Oberflächenkratzer - Aufbereiten / Polieren**

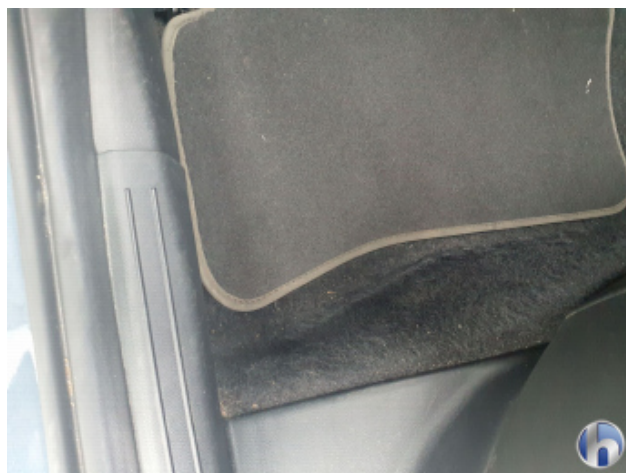
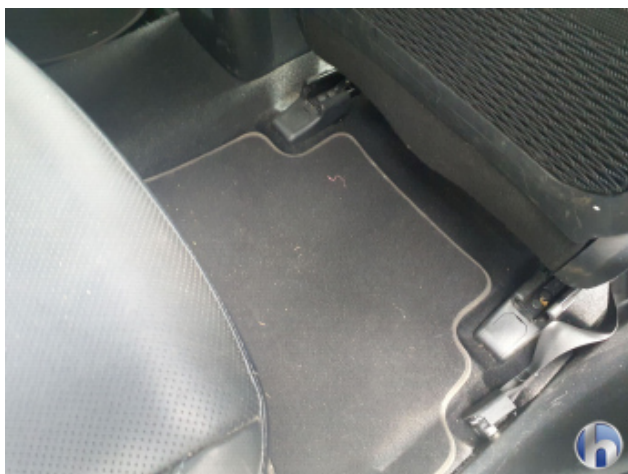
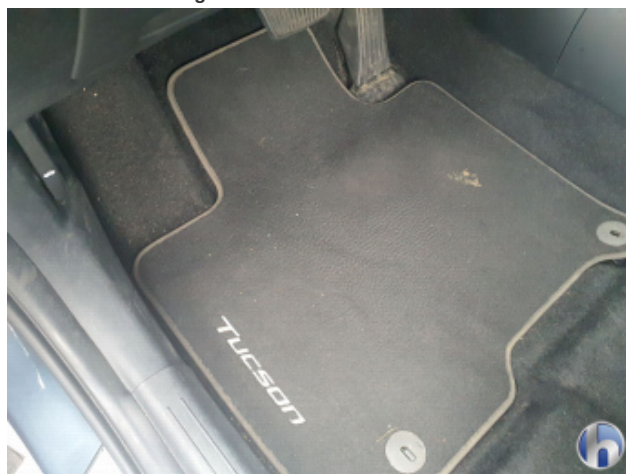
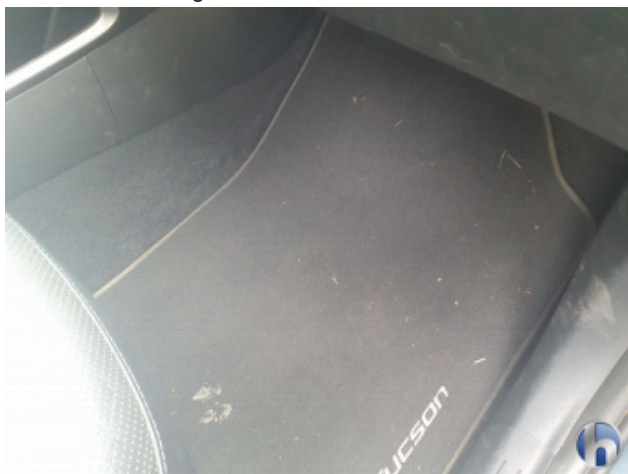
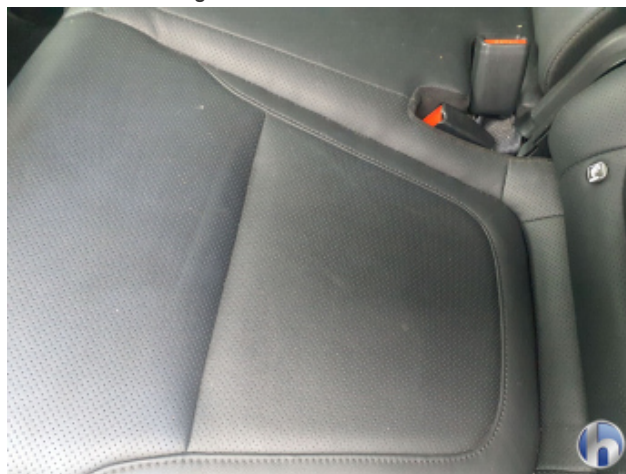
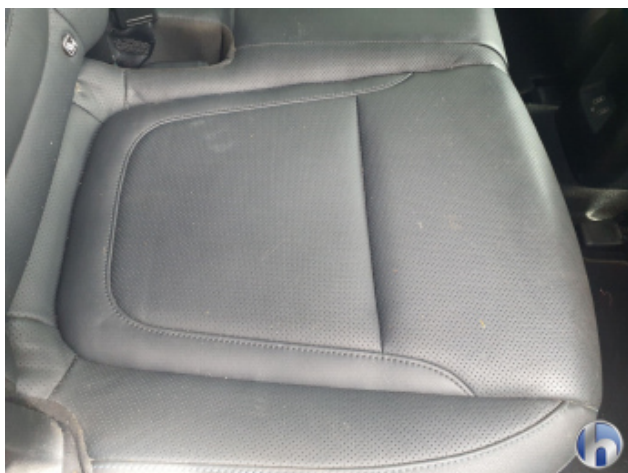
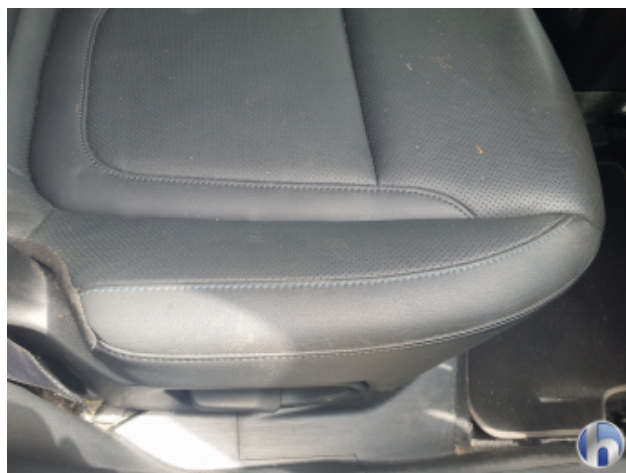
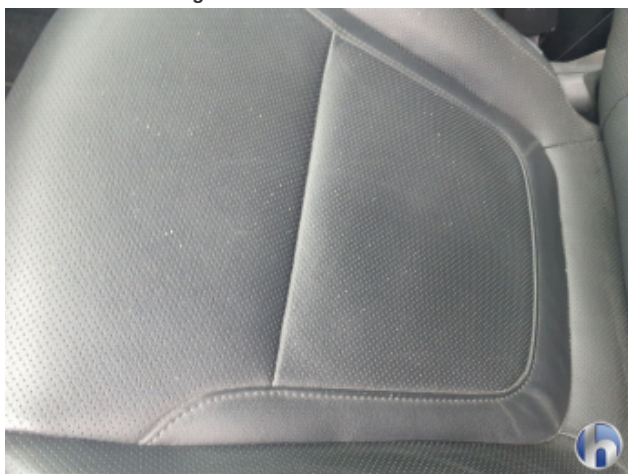
| | Bauteil | Schaden | Rep.-Art |
|---|---|---|---|
| 9. | Sitz Innenraum links<br>vorne | Verschmutzt | Reinigen |

9. Sitz Innenraum links vorne  
**Verschmutzt - Reinigen**
