# Ford

TRANSIT 2.0 ECOBLUE 96 KW (130 CV) FT 350 L3H3 VAN N1 2TON

VIN (NUMERO DE BASTIDOR): WF0EXXTRENU53144

## Detalles del estado

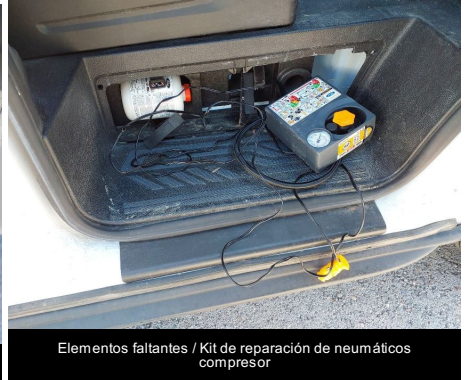
Elementos fallantes / Kit de reparación de neumáticos compresor

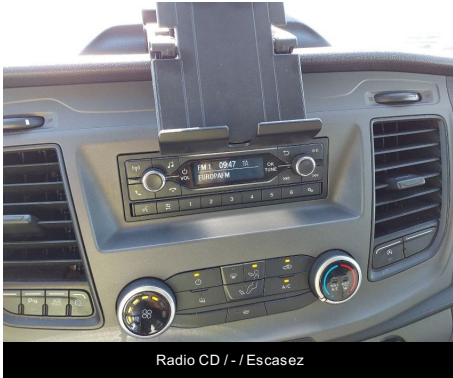
#	Elemento	Defecto	Operación
001	Radio CD / -	Escasez	Aceptable
002	Pegatina / - Tipo de pegatina : Colección completa	Pegatina	Eliminar

Radio CD / - / Escasez

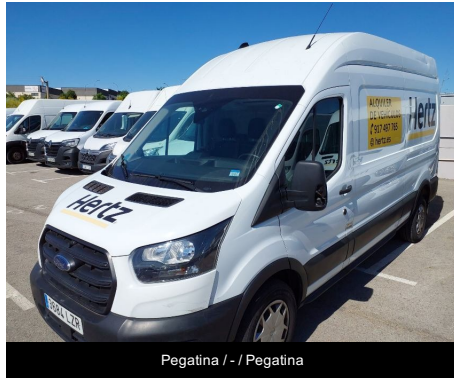
Pegatina / - / Pegatina

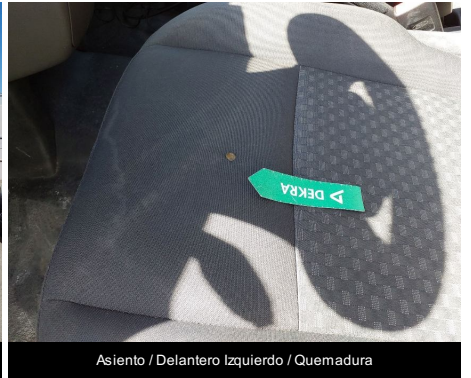
003 Asiento / Delantero izquierdo Quemadura Smart repair  
Material de acabado : Tela

Asiento / Delantero Izquierdo / Quemadura

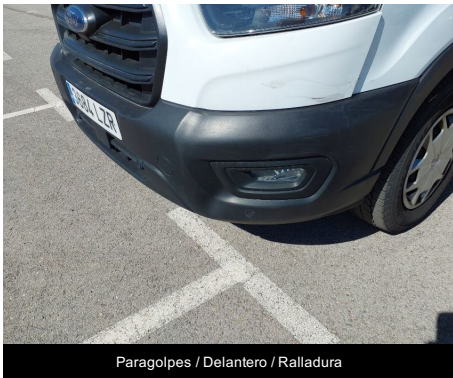
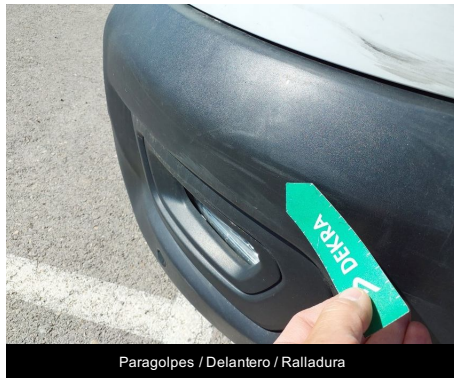
004 Paragolpes / Delantero Ralladura Pintar

Paragolpes / Delantero / Ralladura

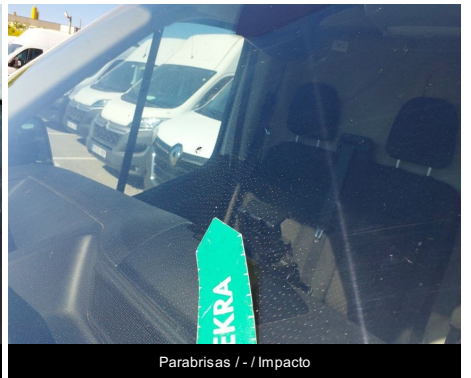
005 Parabrisas / - Impacto Smart repair

Parabrisas / - / Impacto

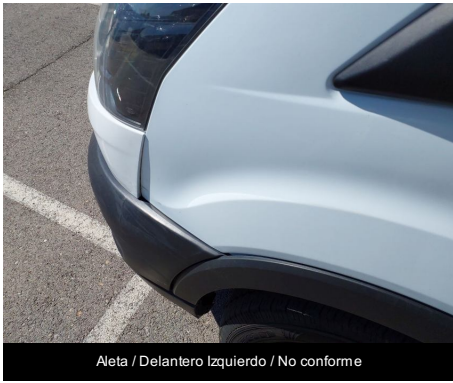
006 Aleta / Delantero izquierdo No conforme Reajustar

Aleta / Delantero Izquierdo / No conforme

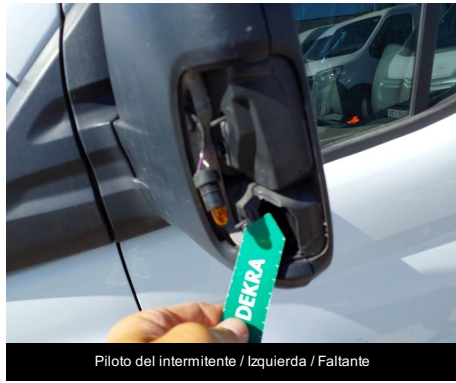
007 Piloto del intermitente / Izquierda Faltante Sustitución

Piloto del intermitente / Izquierda / Fallante

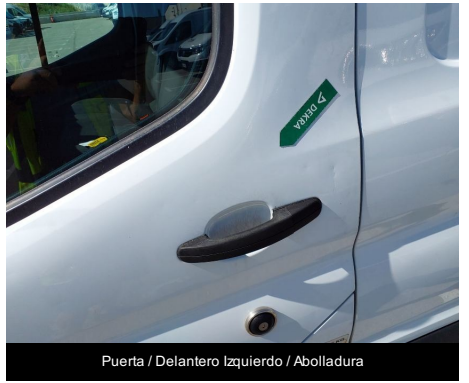
008 Puerta / Delantero izquierdo Abolladura Reparar

Puerta / Delantero Izquierdo / Abolladura

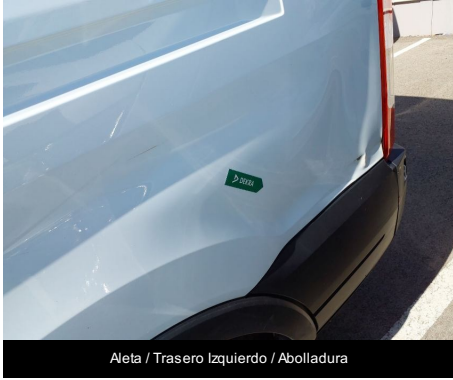
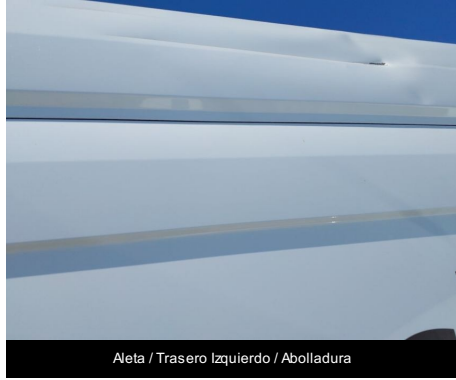
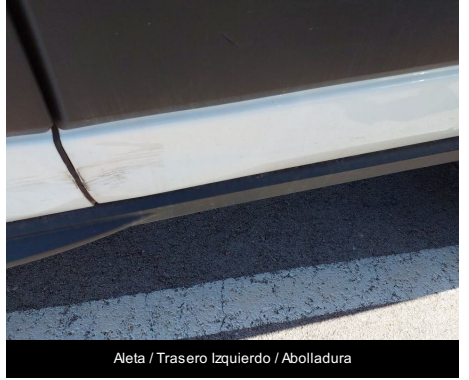
Aleta / Trasero Izquierdo / Abolladura

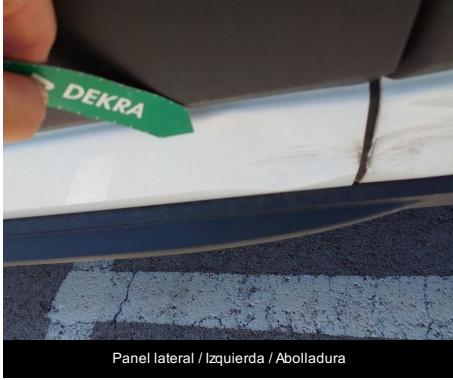
Panel lateral / Izquierda / Abolladura

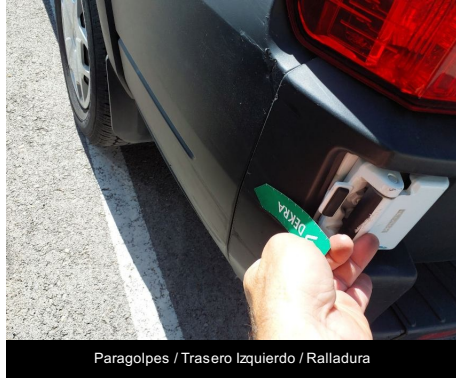
Paragolpes / Trasero Izquierdo / Ralladura

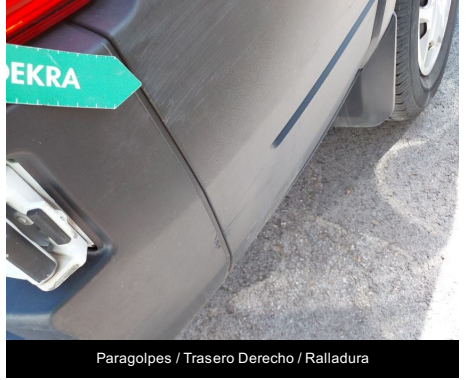
Paragolpes / Trasero Derecho / Ralladura

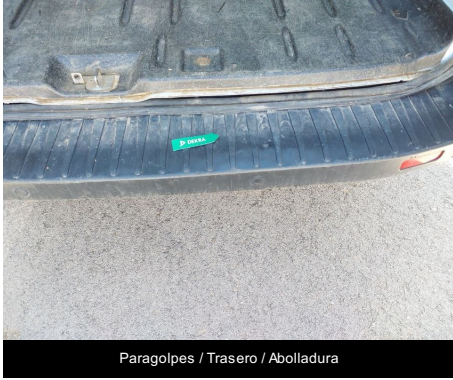
Paragolpes / Trasero / Abolladura

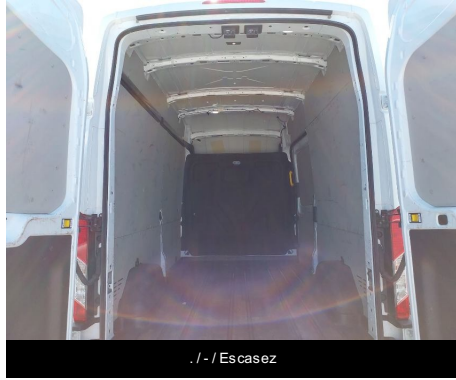
. / - / Escasez

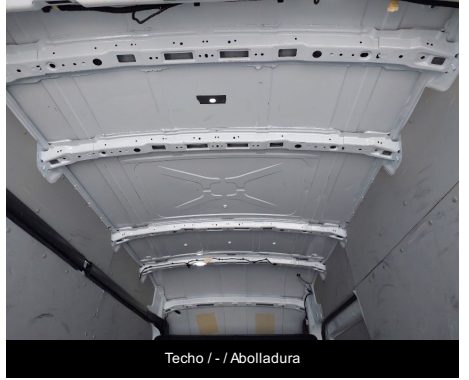
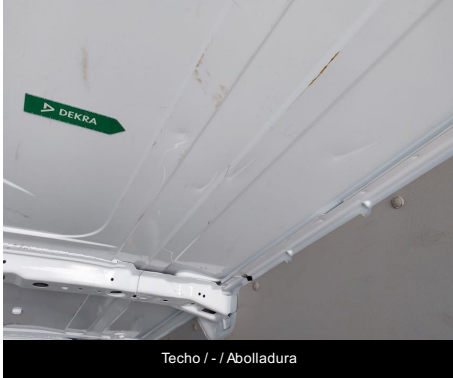
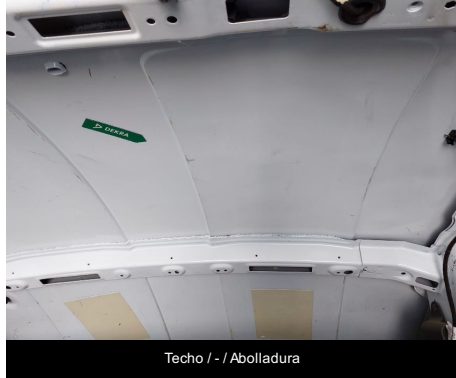
Techo / - / Abolladura

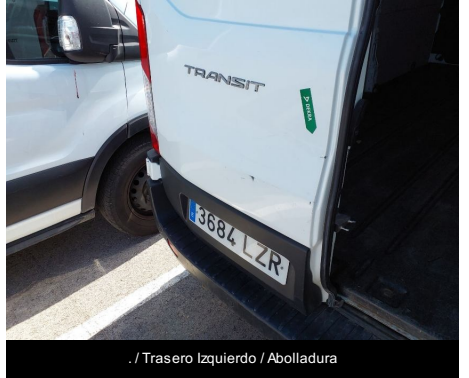
016 . / Trasero Izquierdo

Abolladura

. / Trasero Izquierdo / Abolladura

Reparar

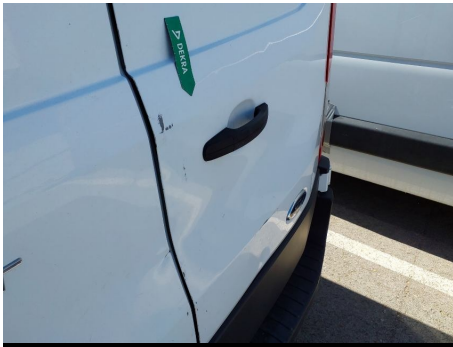
017 . / Trasero Derecho

Abolladura

./ Trasero Derecho / Abolladura

Reparar

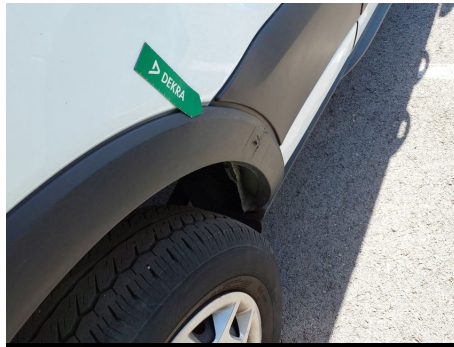
018 Moldura de aleta / Trasero Derecho

Ralladura

Moldura de aleta / Trasero Derecho / Ralladura

Pintar

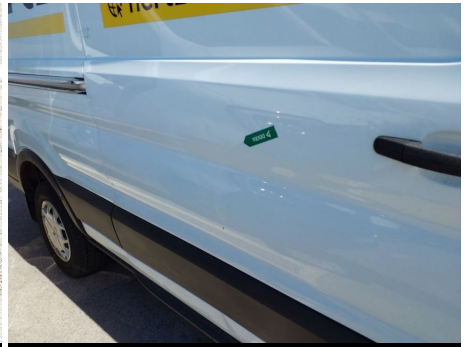
019 . / Derecha

Abolladura

./ Derecha / Abolladura

Reparar

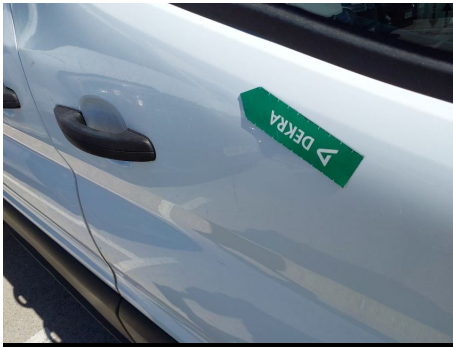
020 Puerta / Delantero Derecho

Abolladura

Puerta / Delantero Derecho / Abolladura

Reparar

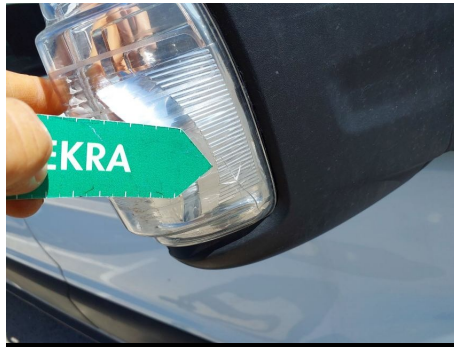
021 Piloto del intermitente / Derecha

Roto

Piloto del intermitente / Derecha / Roto

Sustitución

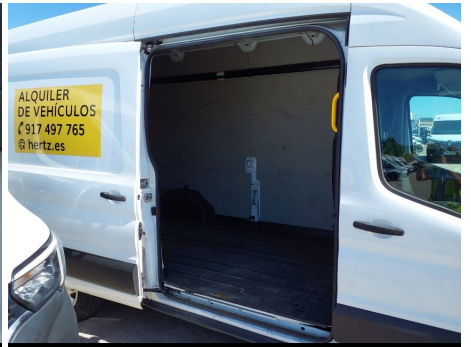
022	. / Derecha	Escasez	Aceptable

./ Derecha / Escasez

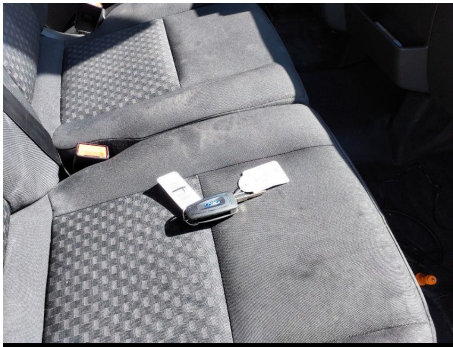
023	Manual de usuario / -	Faltante	Sustitución

Manual de usuario / - / Faltante

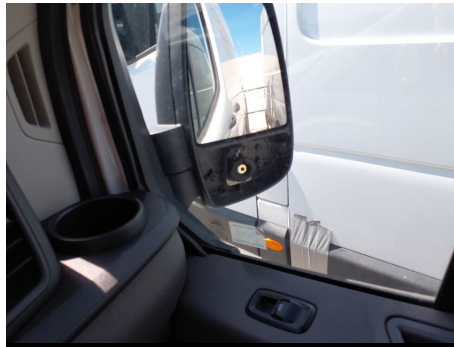
024	Espejo de cristal / Inferior Delantero Derecho Tipo de cristal del espejo retrovisor : Cristal de espejo retrovisor	Faltante	Sustitución

Espejo de cristal / Inferior Delantero Derecho / Faltante
