Danni

Lynk & Co 01

Informazioni Veicolo

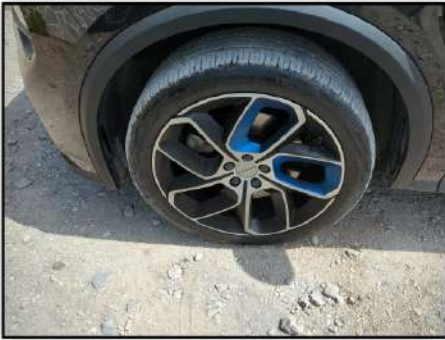
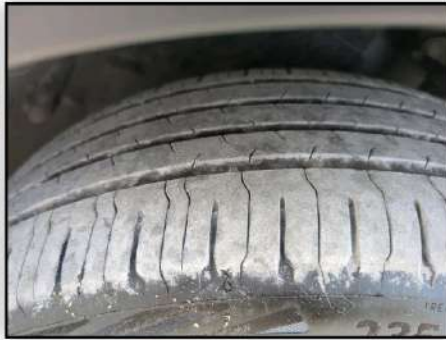
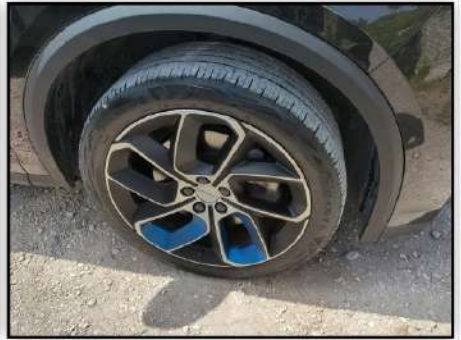
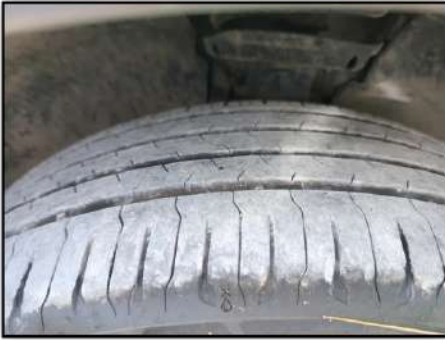
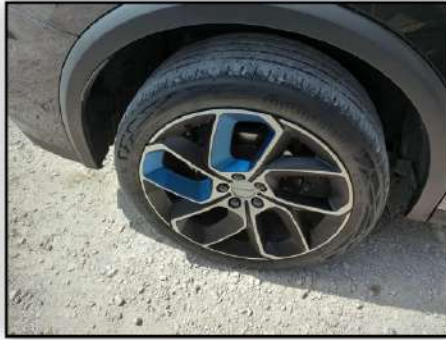
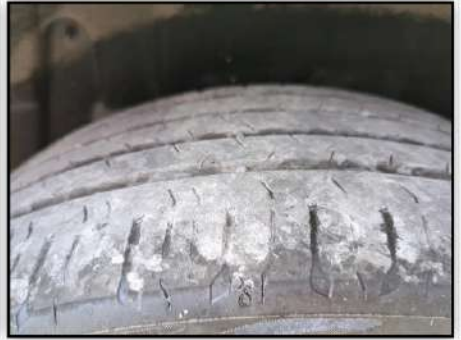
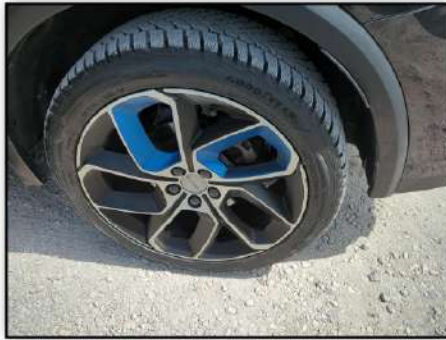
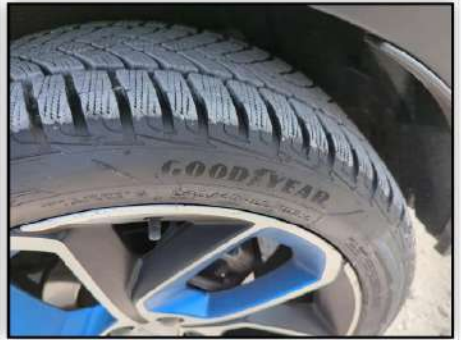
## Pneumatici

**Davanti Sinistra**  
Estate  
In lega  
235/45/20/100/V  
Continentale  
2,0 mm

**Davanti Destra**  
Estate  
In lega  
235/45/20/100/V  
Continentale  
2,0 mm

**Dietro Sinistra**  
Inverno  
In lega  
235/45/20/100/V  
Good Year  
4,0 mm

**Dietro Destra**  
Estate  
In lega  
235/45/20/100/V  
Continentale  
5,0 mm

Fuori tolleranza

Sostituire

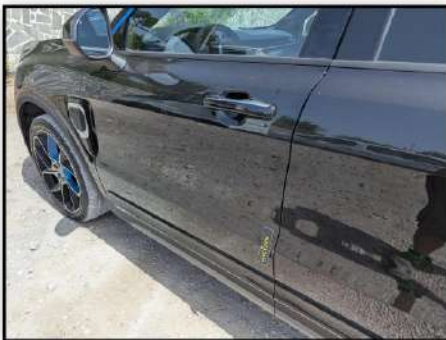
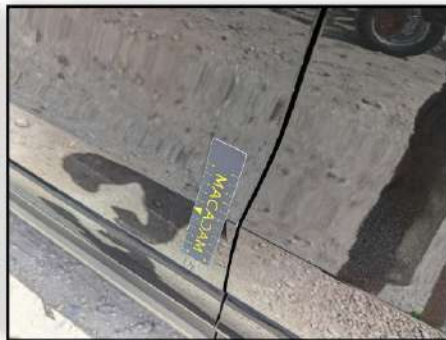
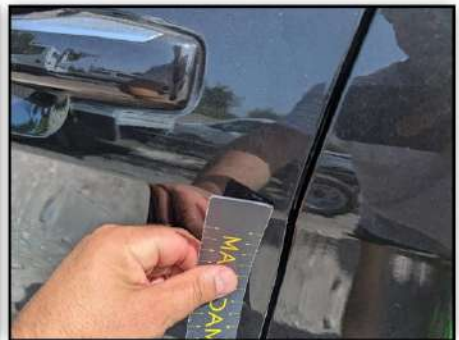
## Porta ant. Sx

Graffiature

Verniciatura

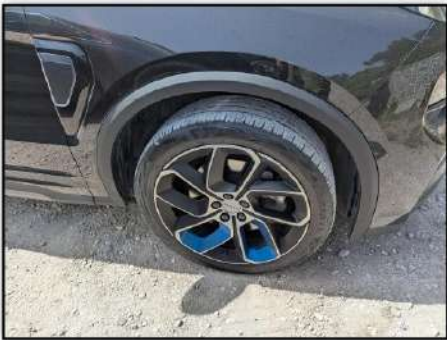
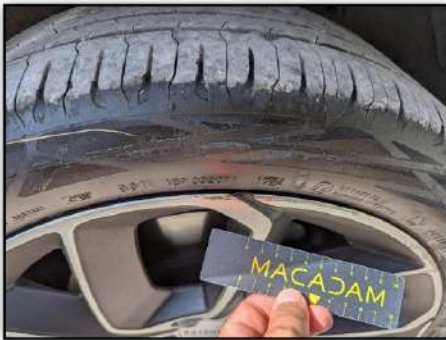
**Cerchio lega bicolore / policromo ant. Dx**  
Graffiature  
Riparare / sostituire (somma forfettaria)  
Ruote

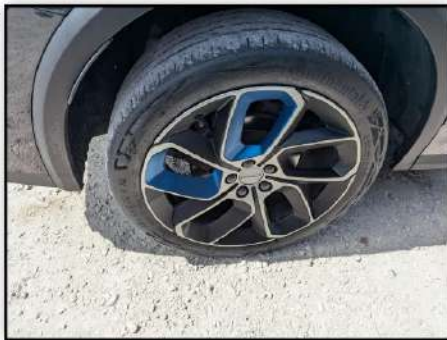
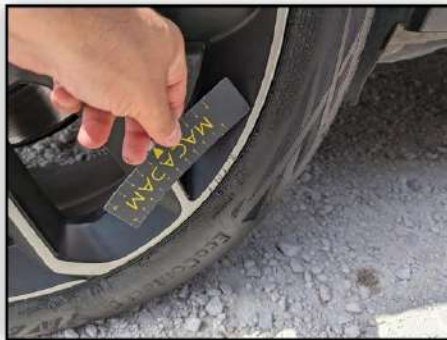
**Cerchio lega bicolore / policromo post. Dx**  
Graffiature  
PRM  
Ruote

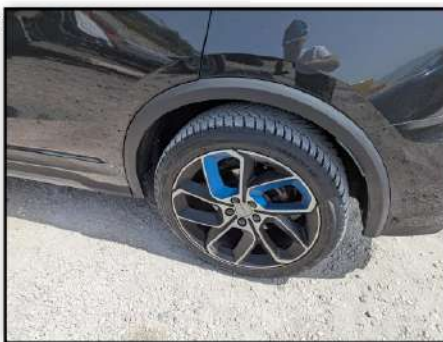
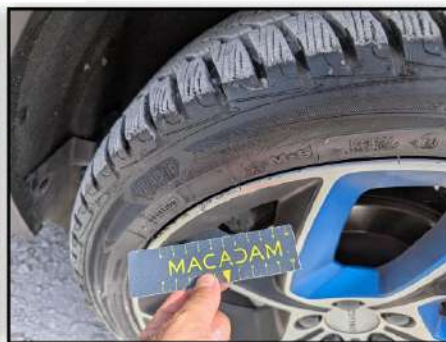
**Cerchio lega bicolore / policromo post. Sx**

Graffiature

PRM

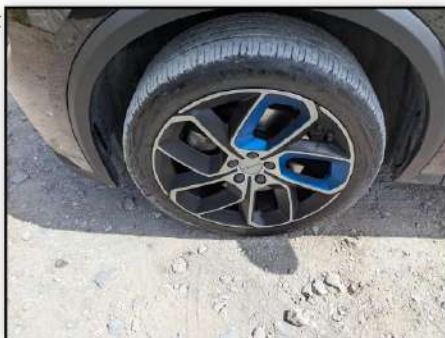
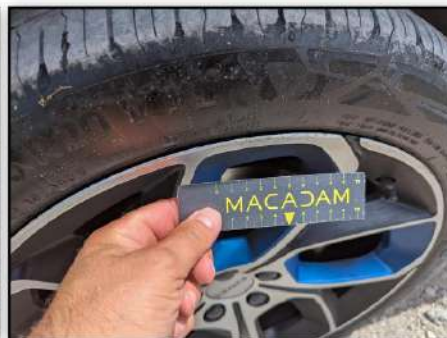
**Cerchio lega bicoore / policromo ant. Sx**

Graffiature

PRM

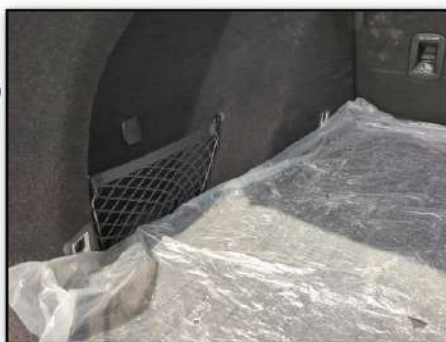
**Kit di riparazione pneumatici**

Mancanza

Riparare / sostituire (somma forfettaria)

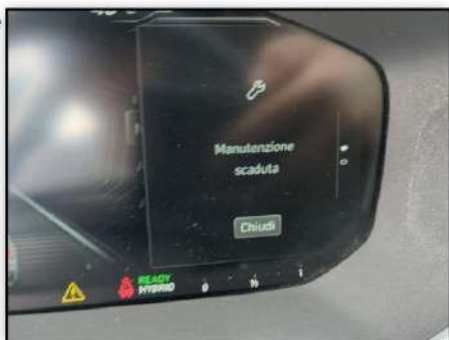
**Manutenzione**

Mancanza

Eseguire

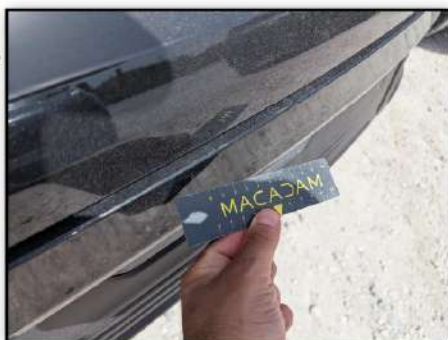
**Paraurti post.**

Deformato / Forzato

PRM
