Zustandsbericht / Minderwertgutachten

Auftraggeber Mobilize Financial Services, eine Marke der RCI Banque S.A., Niederlassung
Deutschland, Jagenbergstr. 1, 41468 Neuss
Besichtigung 23.03.2026

Erstzulassung	21.02.2024	Letzte Zulassung	21.02.2024
Fahrzeugart	Personenkraftwagen	Hersteller	Renault
Typ / Verkaufsbez.	Megane E-Tech Electric (02.2022->) / Megane E-Tech EV60 220 Iconic (60 kWh)	Aufbauart	Limousine
Türen	5	Sitzplätze	5
Fahrzeug-Ident.-Nr.	VF1RCB00671156850	HSN / TSN	3333 / BPN
DAT Europa-Code®	017201750150001	DAT Marktindex	DE001 6390
Km-Stand abgelesen	31466	Nächste HU §29 StVZO	02 / 2027
Energiequelle / Kraftstoff	Elektro	Leistung (kW)	55
Schadstoffklasse:	2017/1151;WLTP;reine Elektrofz	Antriebsart	Frontantrieb
Getriebe / Gänge	Stufenlos / 1	Felgen	Leichtmetall
Farbe (Hersteller)	GRAU KQJ + SCHWARZ GNE / Metallic / BIYWU	Polster / Farbe	Leder / Schwarz

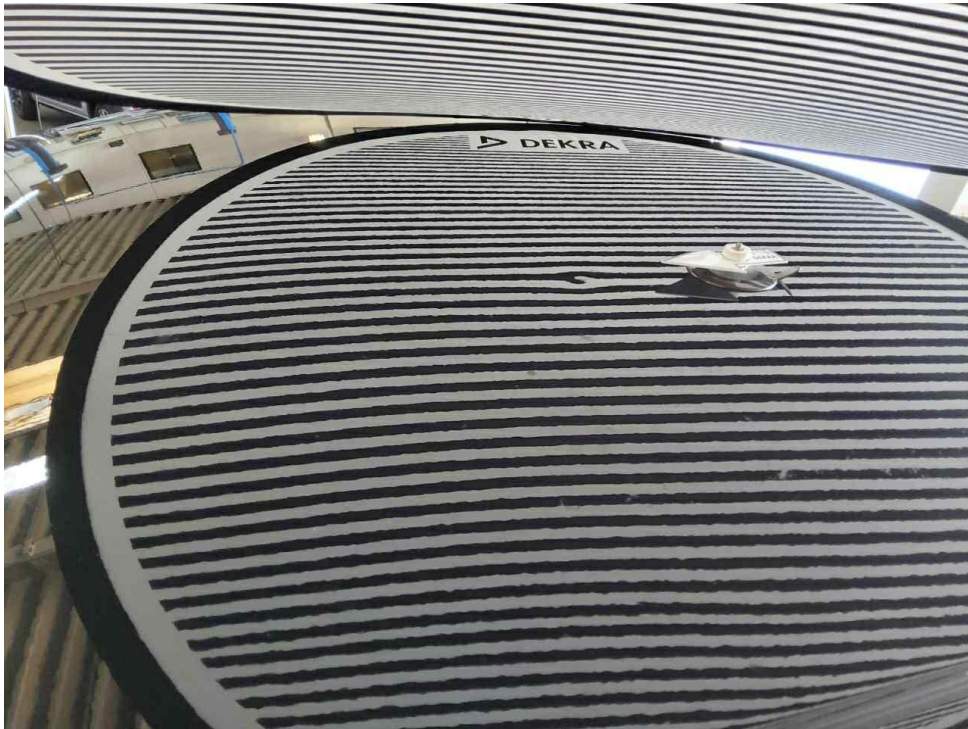
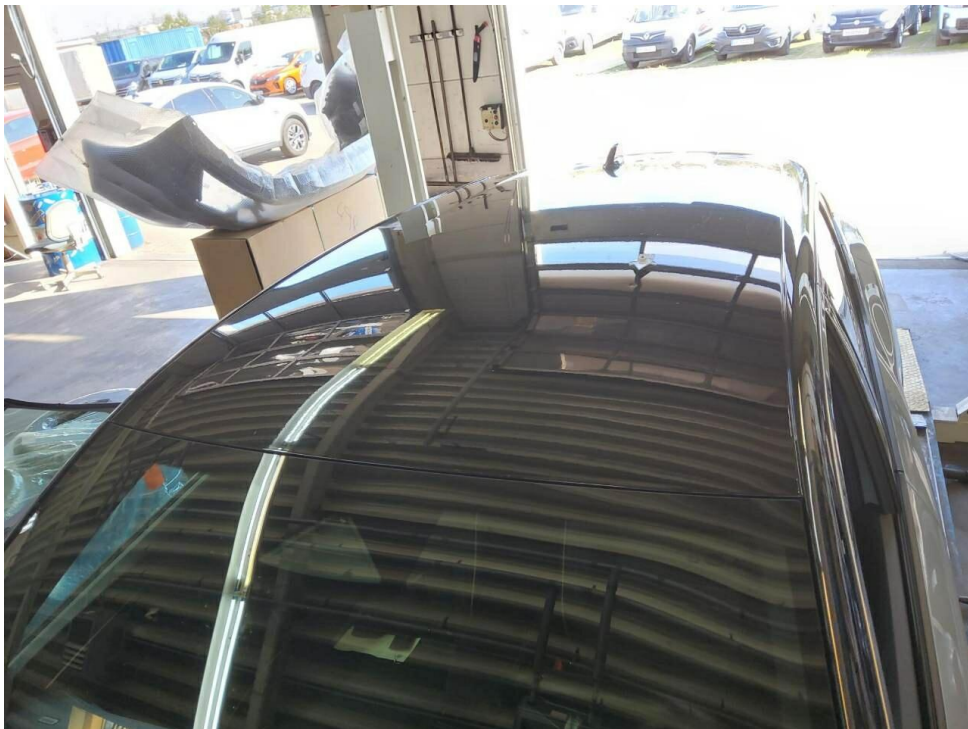
Bild 11 : Dach, eingedellt, drücken

Bild 12 : Dach, eingedellt, drücken

1. Glanzgedrehte Alufelge hinten rechts, zerkratzt mit Materialabrieb, erneuern (Bild 19, 20)
2. Dach, eingedellt, drücken (Bild 11, 12)
3. Stoßfänger hinten Lackierung, verschrammt, smart repair (Bild 13, 14)

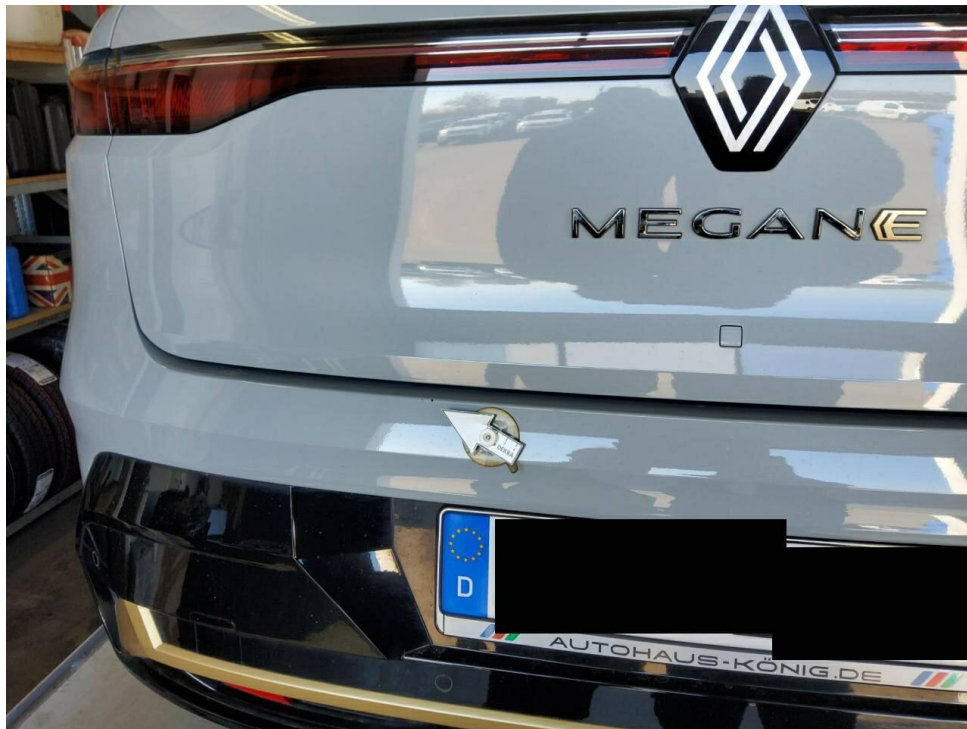
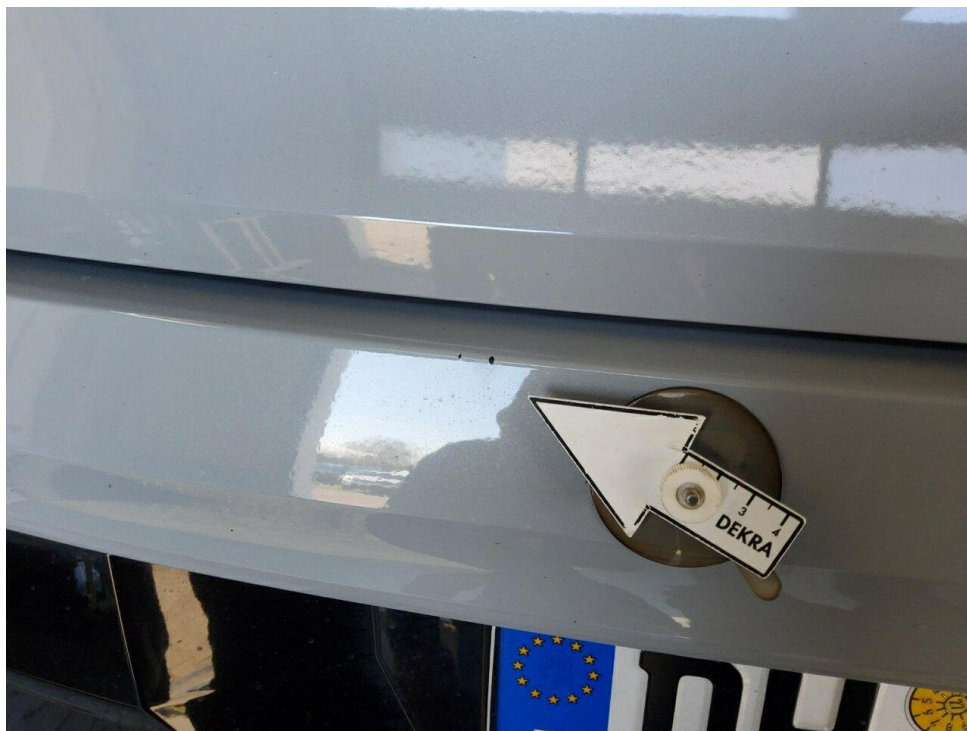
Bild 13 : Stoßfänger hinten Lackierung, verschrammt, smart repair

Bild 14 : Stoßfänger hinten Lackierung, verschrammt, smart repair

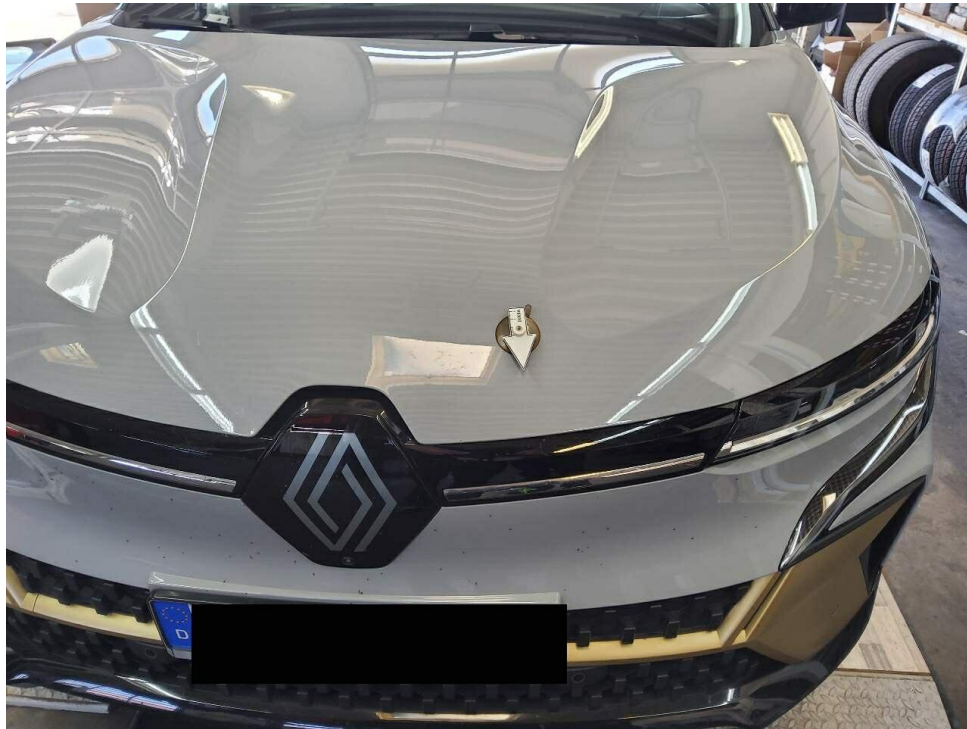
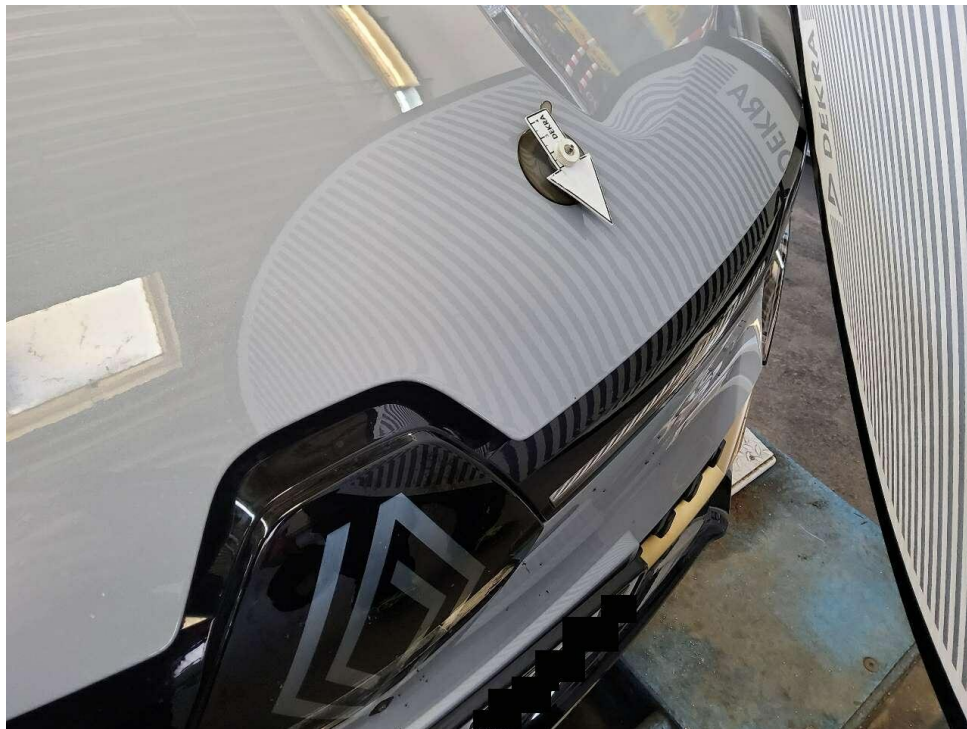
Bild 15 : Motorhaube, eingedellt

Bild 16 : Motorhaube, eingedellt

Motorhaube, eingedellt, (Bild 16)
 Glanzgedrehte Alufelge hinten links, verschrammt kleiner 10mm, (Bild 17)

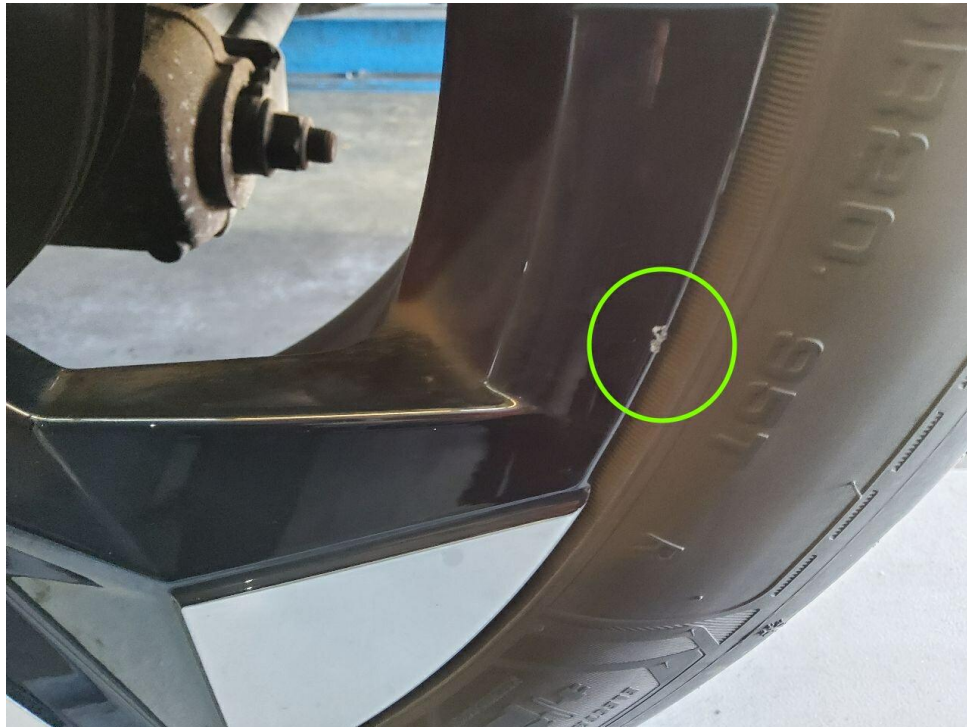
Bild 17 : Glanzgedrehte Alufelge hinten links, verschrammt kleiner 10mm

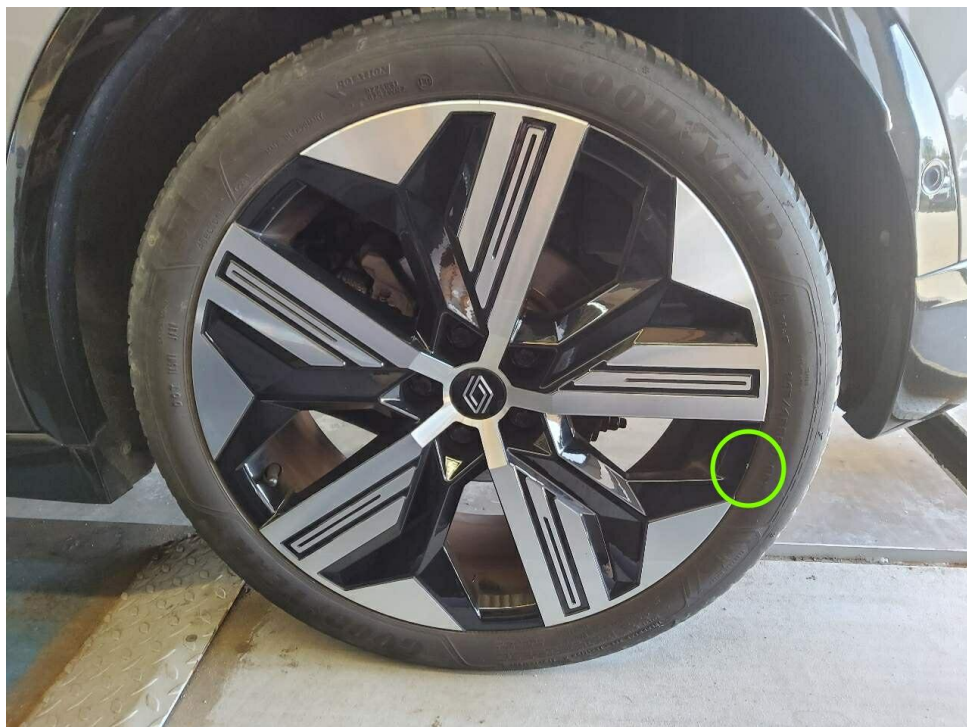
Bild 18 : Glanzgedrehte Alufelge hinten links, verschrammt 10mm

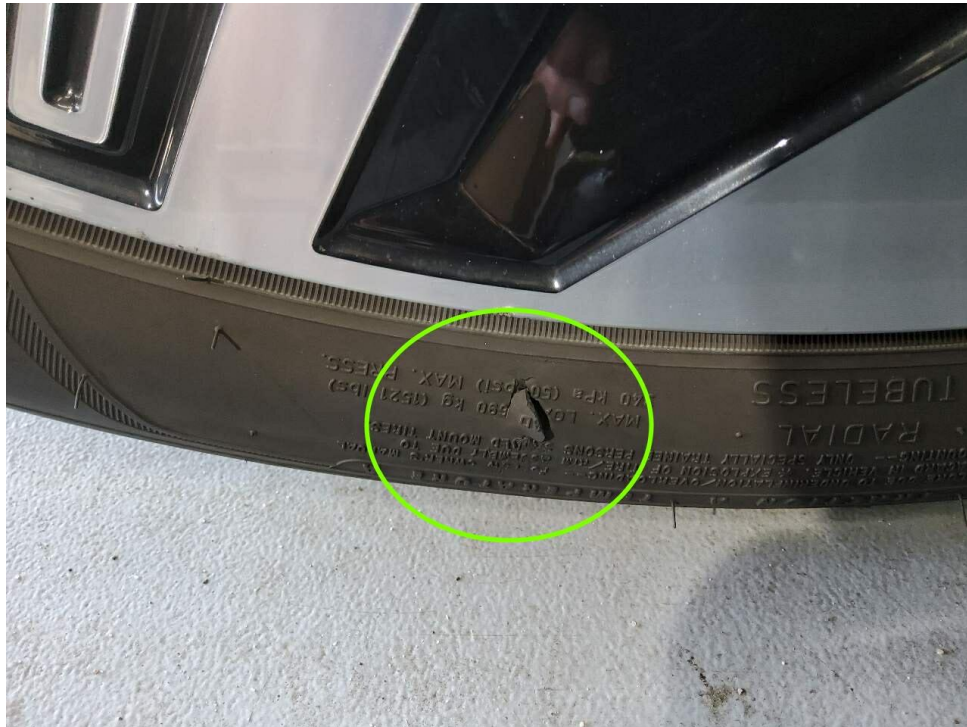
Bild 21 : Achse 2, Reifen Rechts 1

Achse	Reifenbezeichnung	Hersteller/Typ	Art	Profiltiefe
1 links	215 / 45 R 20 95 T	Maxxis / Premitra	A / O	5 mm
	rechts	215 / 45 R 20 95 T	Falken / Euroallseason AS-210 MFS	A / O
2 links	215 / 45 R 20 95 T	Goodyear / Vector 4Seasons G3 R	A / O	5 mm
	rechts	215 / 45 R 20 95 T	Goodyear / Vector 4Seasons G3 R	A / S
Pannenset
