| Model | Corsa |
| VIN | VXKUBYHTKN4361136 |

# Zustandsbericht / Minderwertgutachten

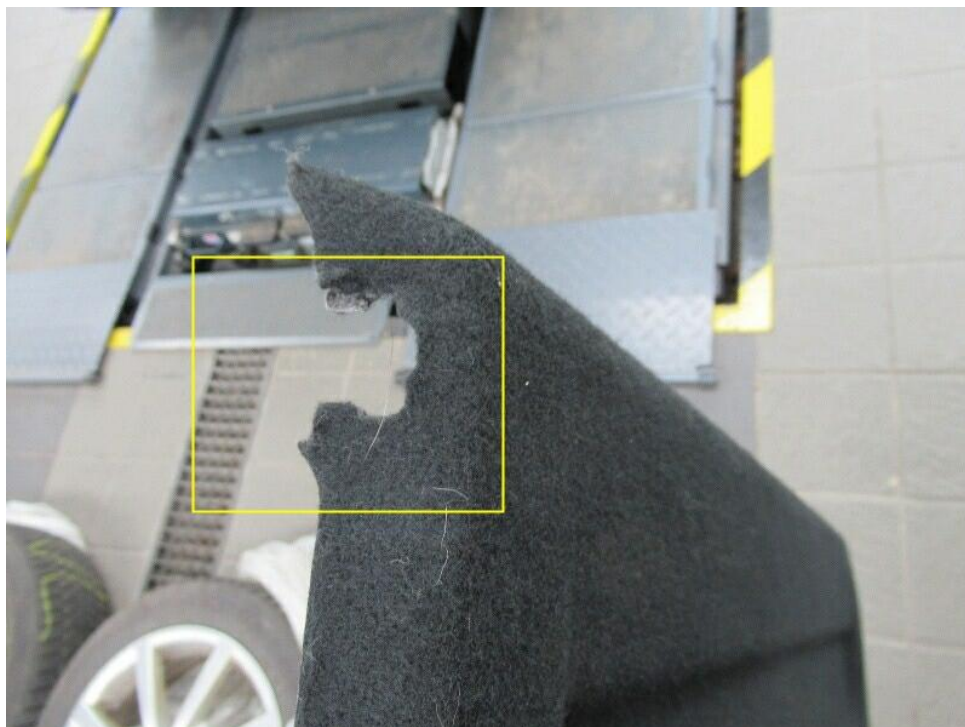
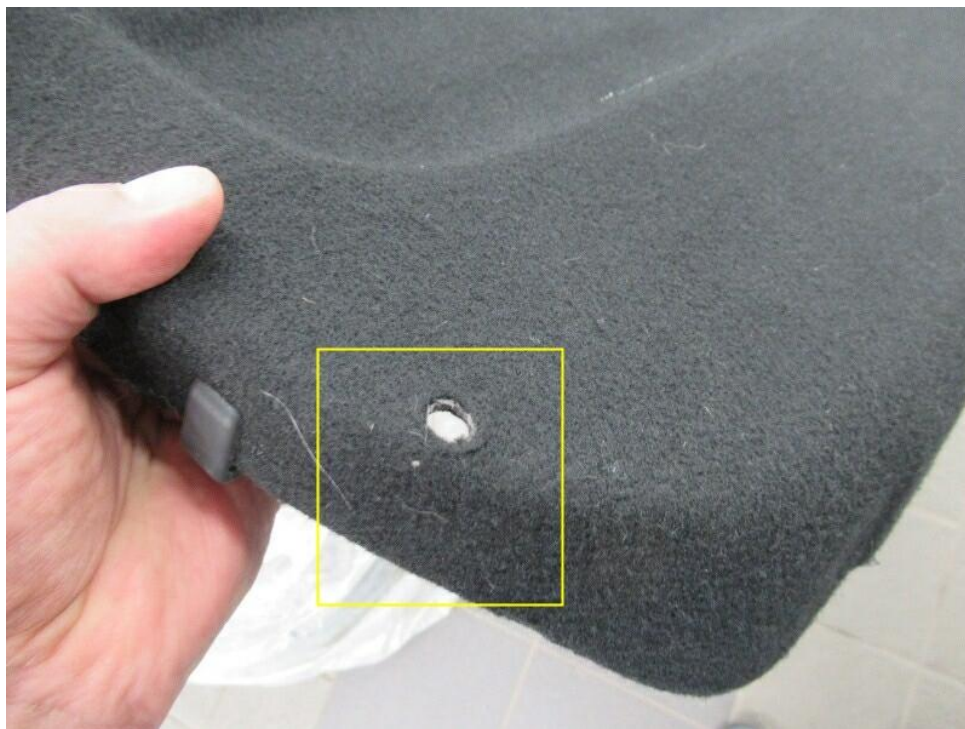
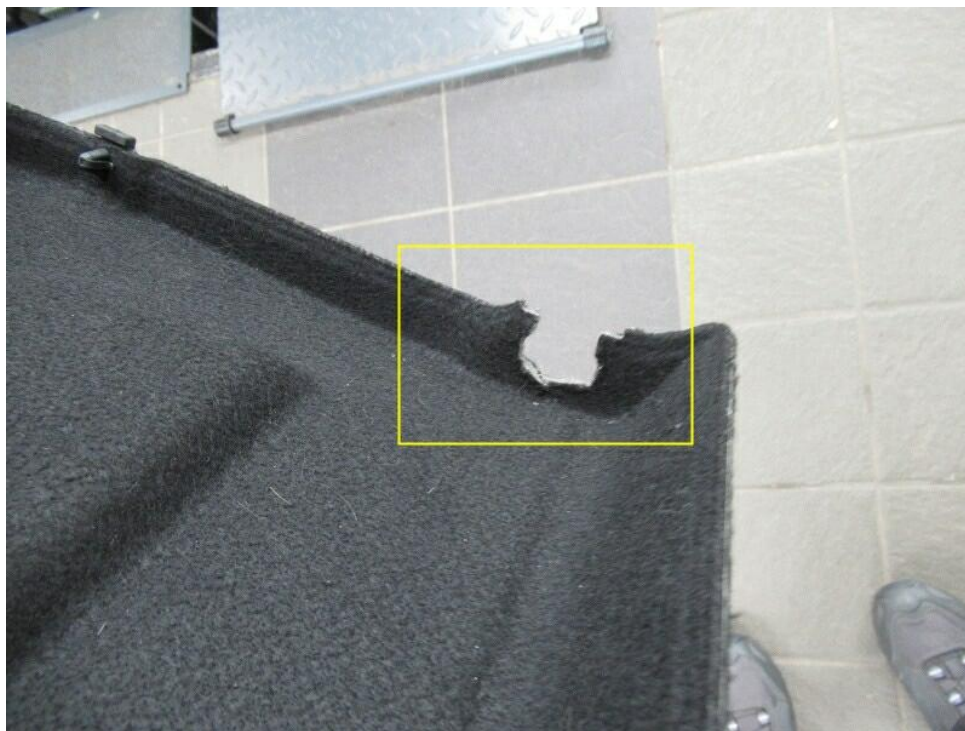
Bild 14 : Verkleidung Laderaum, Halterungen gebrochen, Befestigung links nicht vorhanden

Bild 15 : Verkleidung Laderaum, Halterungen gebrochen, Befestigung links nicht vorhanden

Bild 16 : Verkleidung Laderaum, Halterungen gebrochen, Befestigung links nicht vorhanden

1. Verkleidung Laderaum, Halterungen gebrochen, Befestigung links nicht vorhanden, erneuern (Bild 14, 15, 16)
2. Dichtung der Heckklappe gebrochen, erneuern (Bild 20, 21)
3. Dachrahmen links Lackierung, zerkratzt, lackieren mit Lackaufbau (Bild 26, 27)
4. Dachrahmen rechts Lackierung, zerkratzt, lackieren mit Lackaufbau (Bild 28)
5. Dach Lackierung, zerkratzt, lackieren mit Lackaufbau (Bild 23, 24, 25)
6. Tür hinten links, verformt, instandsetzen und lackieren mit Lackaufbau (Bild 34, 35, 36)
7. Tür hinten rechts Lackierung unterhalb, zerkratzt, smart repair (Bild 41)
8. Tür vorne rechts Lackierung unterhalb, zerkratzt, smart repair (Bild 40)

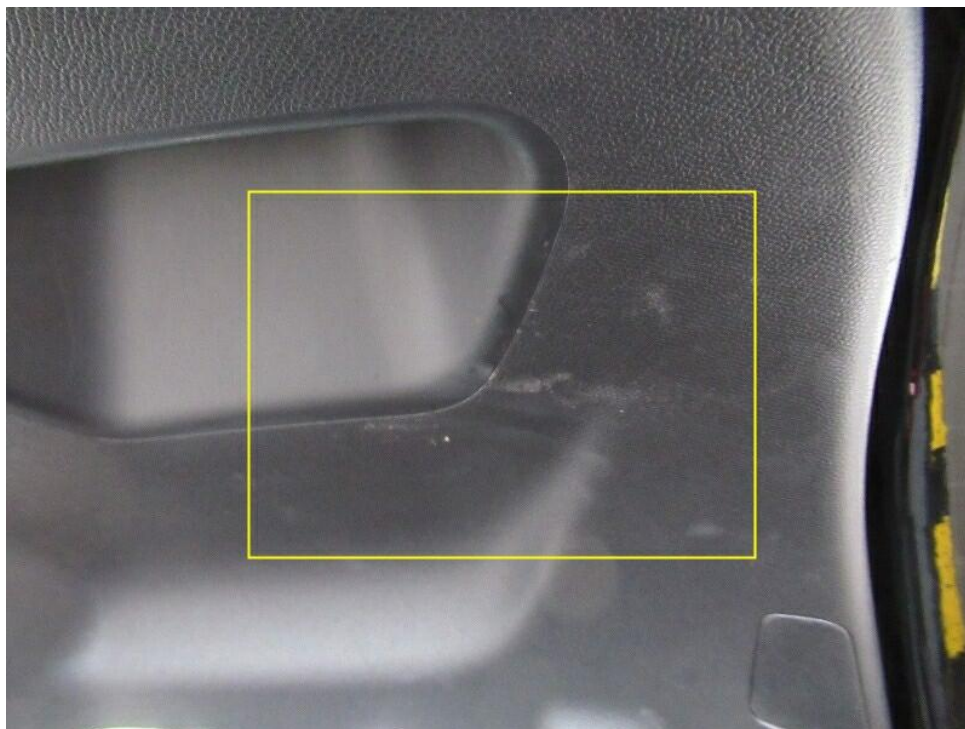
Bild 17 : Verkleidung Heckklappe, zerkratzt, Gebrauchsspur

Tür vorne rechts Lackierung oberhalb,  
zerkratzt, Gebrauchsspur (Bild 42)  
Außenspiegel rechts Gehäuse, zerkratzt,  
Gebrauchsspur (Bild 43)  
Verkleidung Heckklappe, zerkratzt,  
Gebrauchsspur (Bild 17)  
Seitenteil hinten links Lackierung, zerkratzt,  
Gebrauchsspur (Bild 37, 38)  
Tür hinten links Lackierung, zerkratzt,  
Gebrauchsspur (Bild 33)  
Frontscheibe, Steinschlag, Gebrauchsspur  
(Bild 18, 19)  
Kotflügel vorne links Lackierung, zerkratzt,  
Gebrauchsspur (Bild 29, 30, 31, 32)  
Stoßfänger vorne Lackierung, zerkratzt,  
Gebrauchsspur (Bild 44, 45)

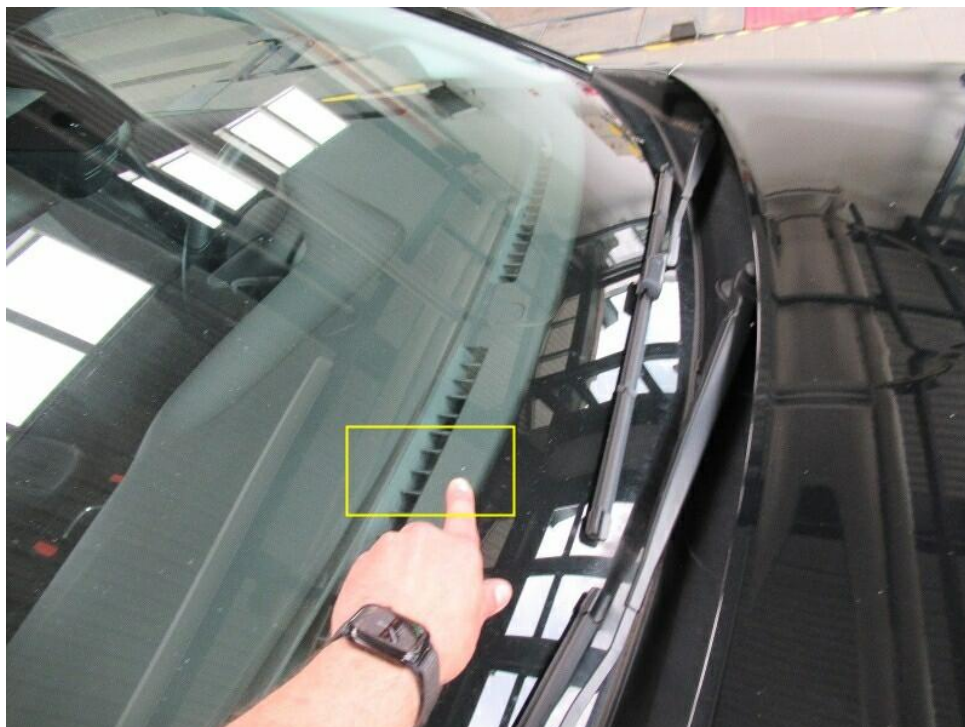
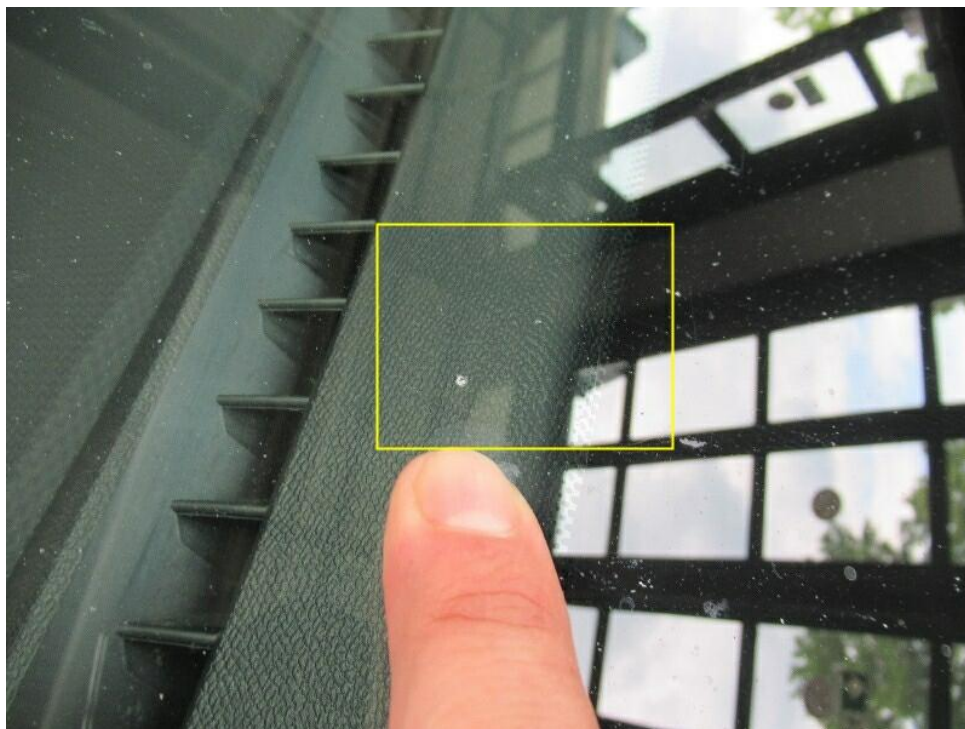
Bild 18 : Frontscheibe, Steinschlag, Gebrauchsspur

Bild 19 : Frontscheibe, Steinschlag, Gebrauchsspur

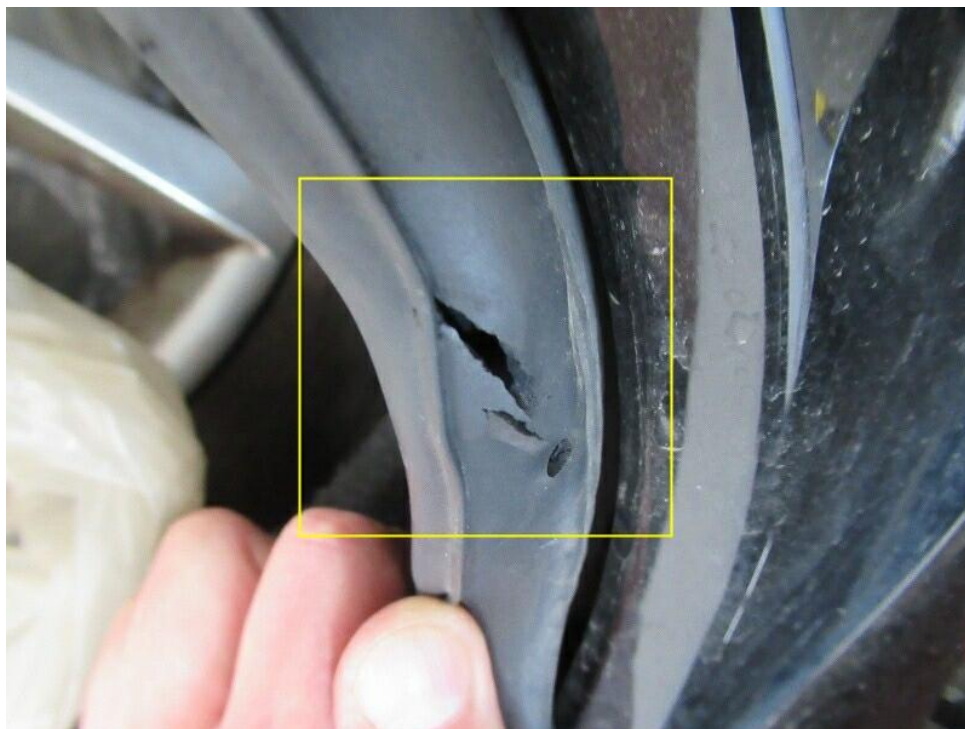
Bild 20 : Dichtung der Heckklappe gebrochen

Bild 21 : Dichtung der Heckklappe gebrochen

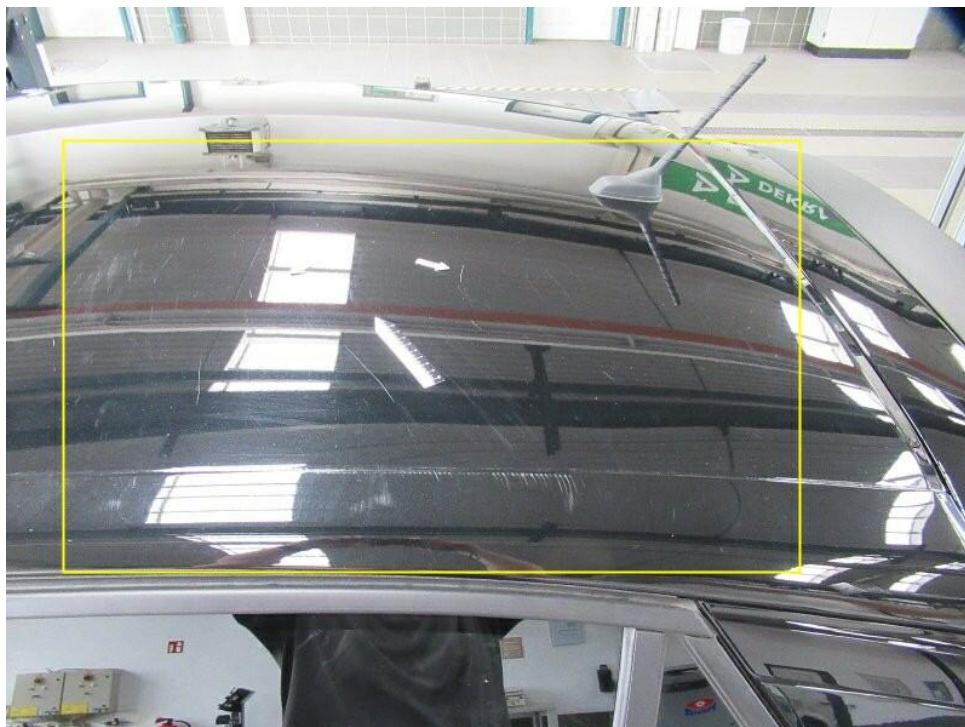
Bild 22 : Dach und Dachrahmen links Lackierung, zerkratzt, lackieren mit Lackaufbau

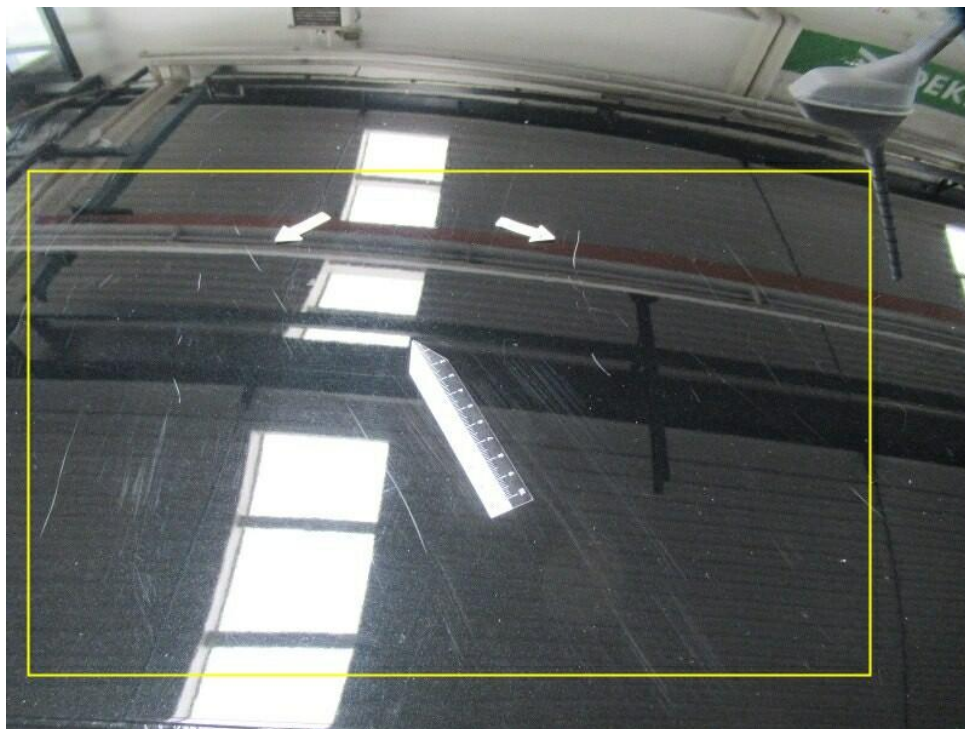
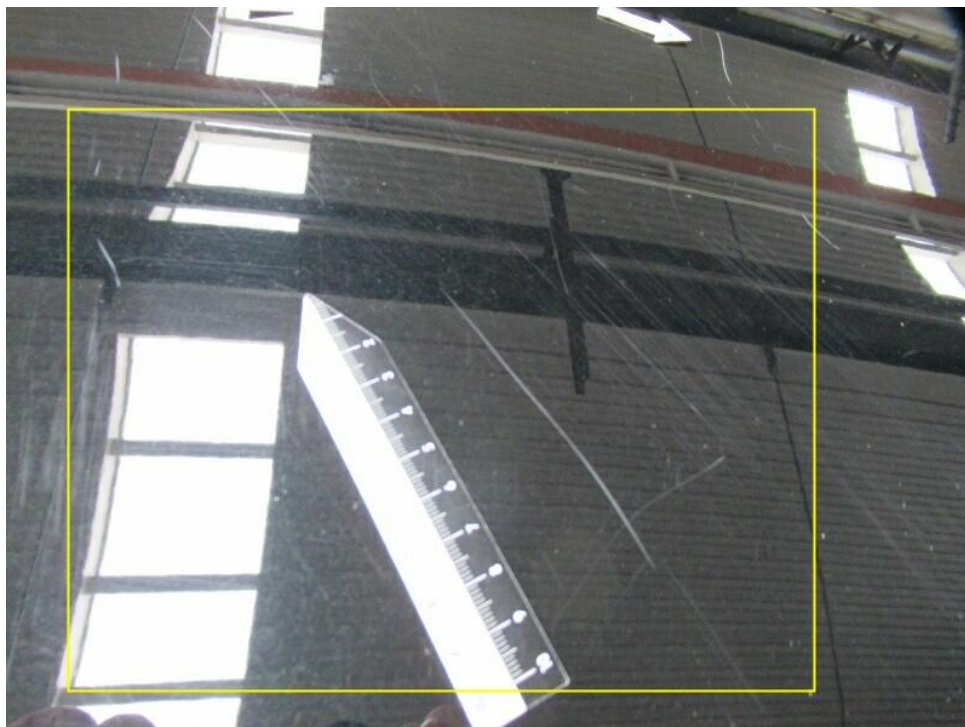
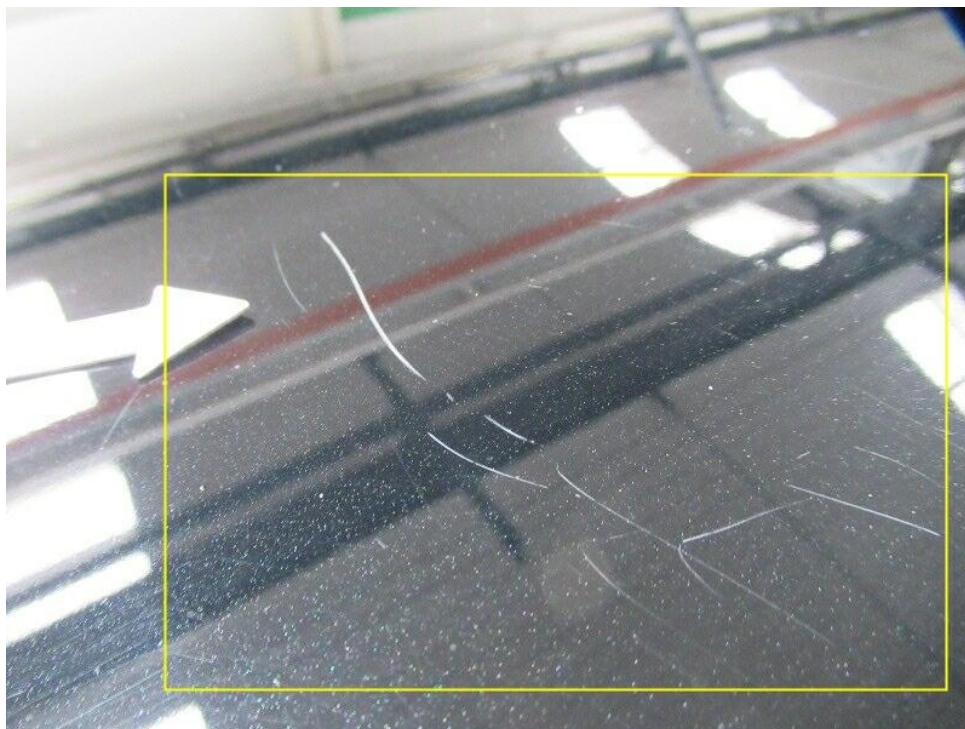
Bild 23 : Dach Lackierung, zerkratzt, lackieren mit Lackaufbau

Bild 24 : Dach Lackierung, zerkratzt, lackieren mit Lackaufbau

Bild 25 : Dach Lackierung, zerkratzt, lackieren mit Lackaufbau

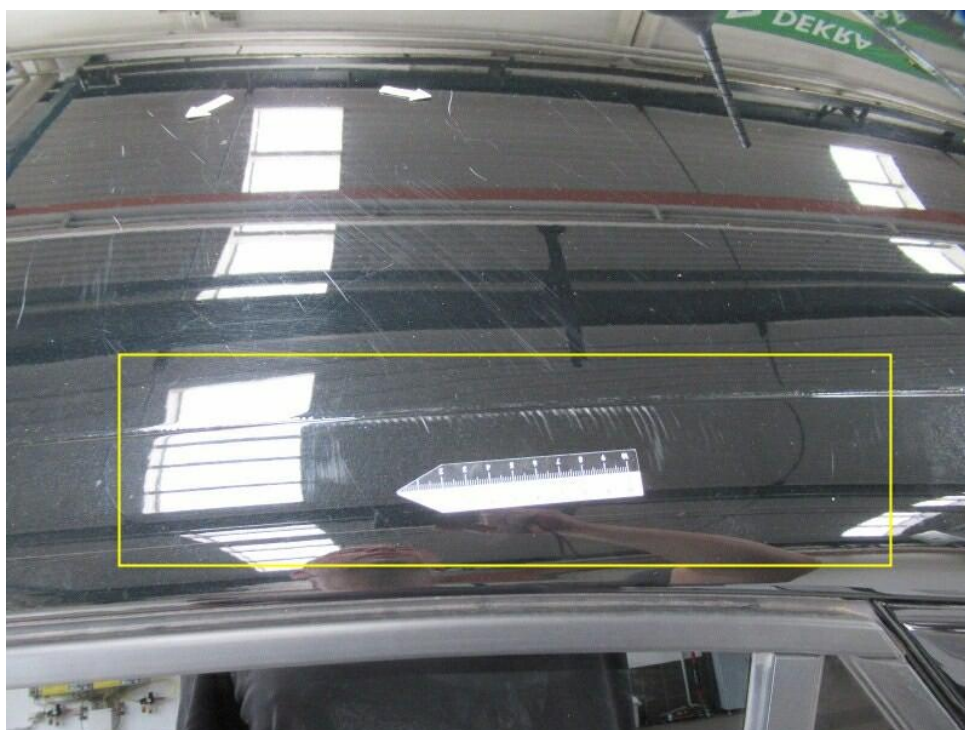
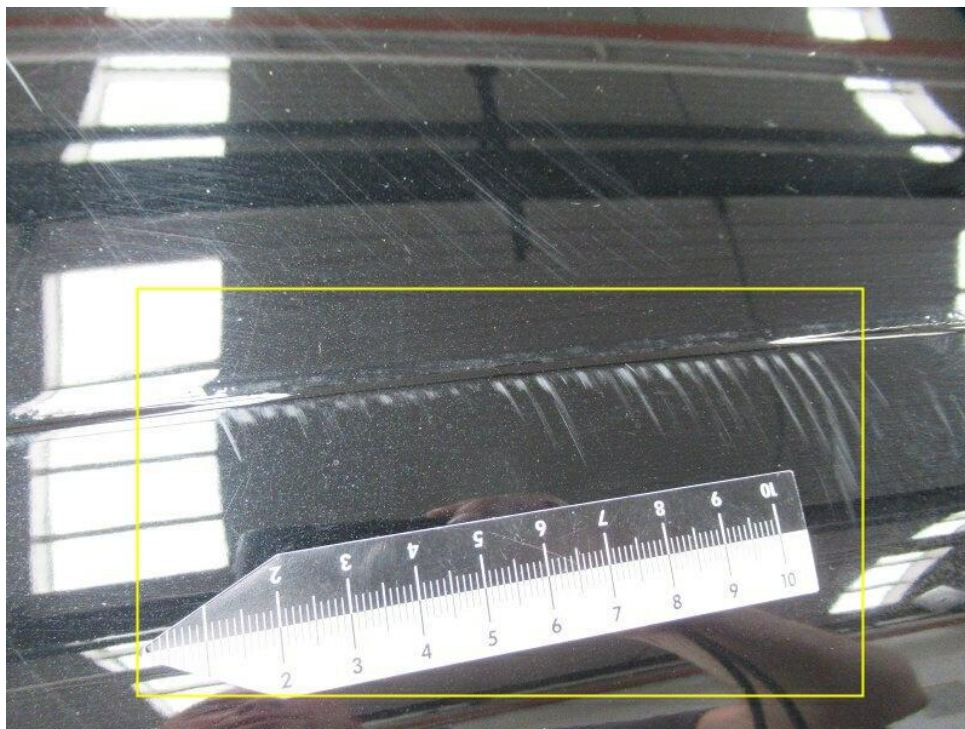
Bild 26 : Dachrahmen links Lackierung, zerkratzt, lackieren mit Lackaufbau

Bild 27 : Dachrahmen links Lackierung, zerkratzt, lackieren mit Lackaufbau

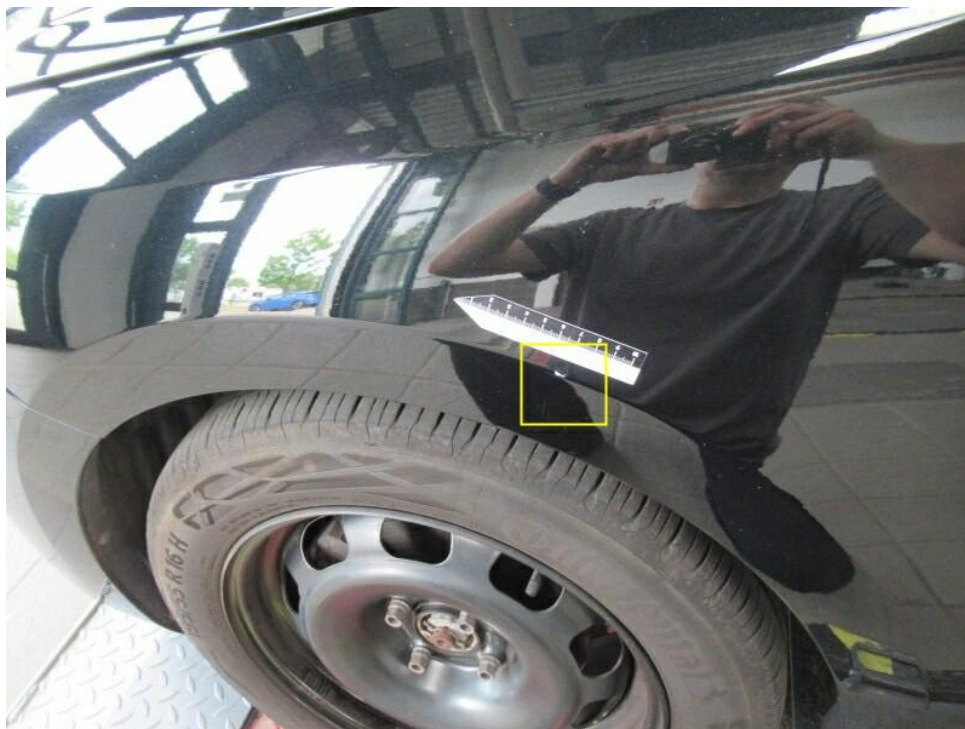
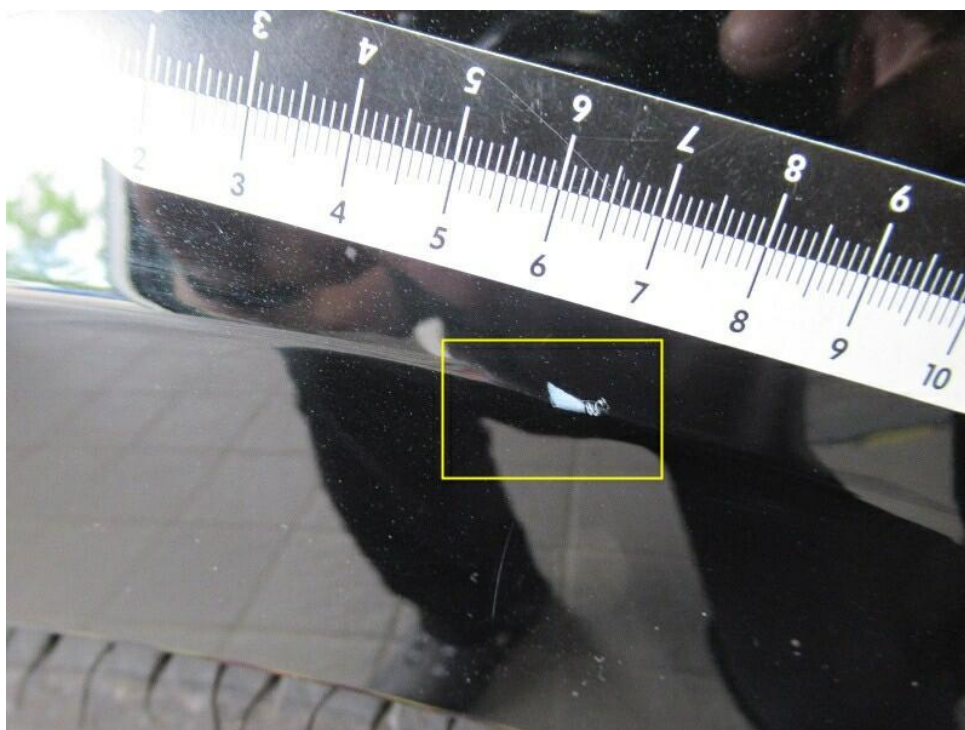
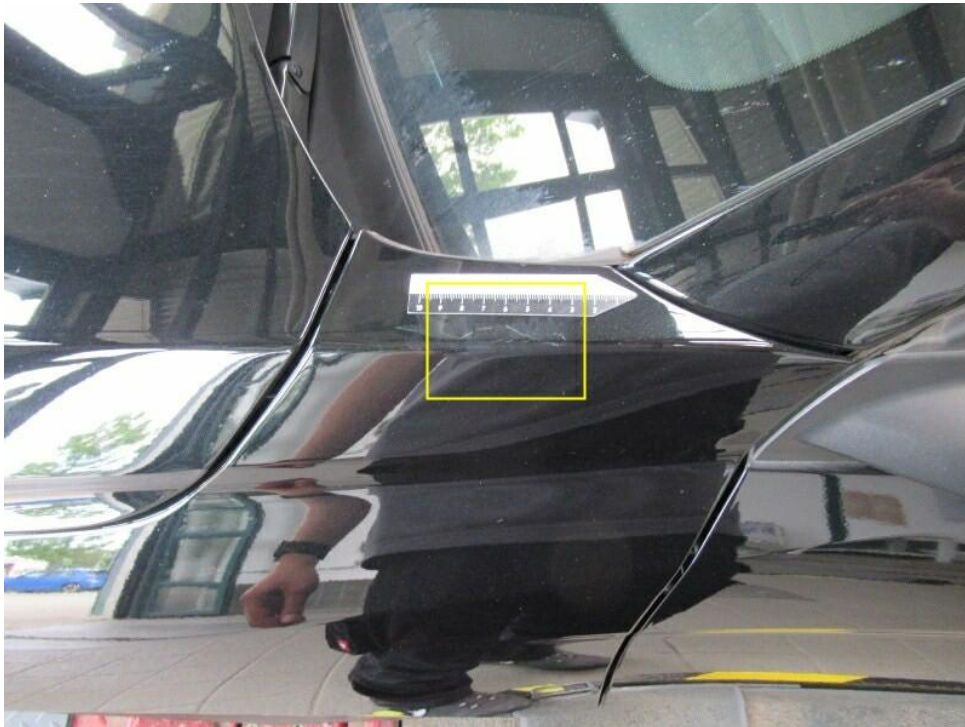
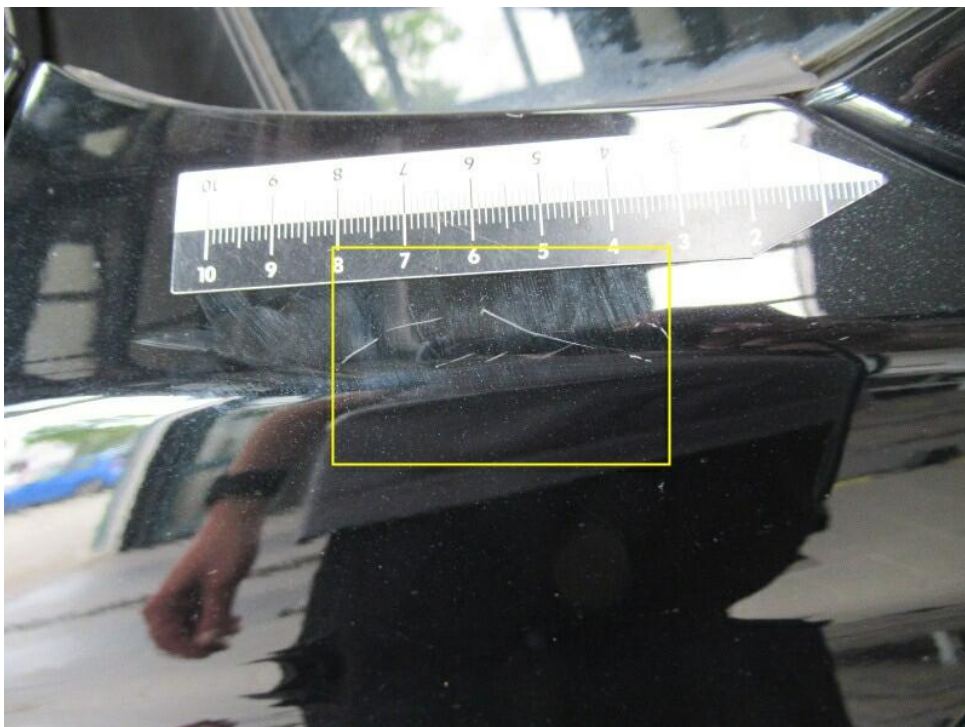
Bild 29 : Kotflügel vorne links Lackierung, zerkratzt, Gebrauchsspur

Bild 30 : Kotflügel vorne links Lackierung, zerkratzt, Gebrauchsspur

Bild 31 : Kotflügel vorne links Lackierung, zerkratzt, Gebrauchsspur

Bild 32 : Kotflügel vorne links Lackierung, zerkratzt, Gebrauchsspur

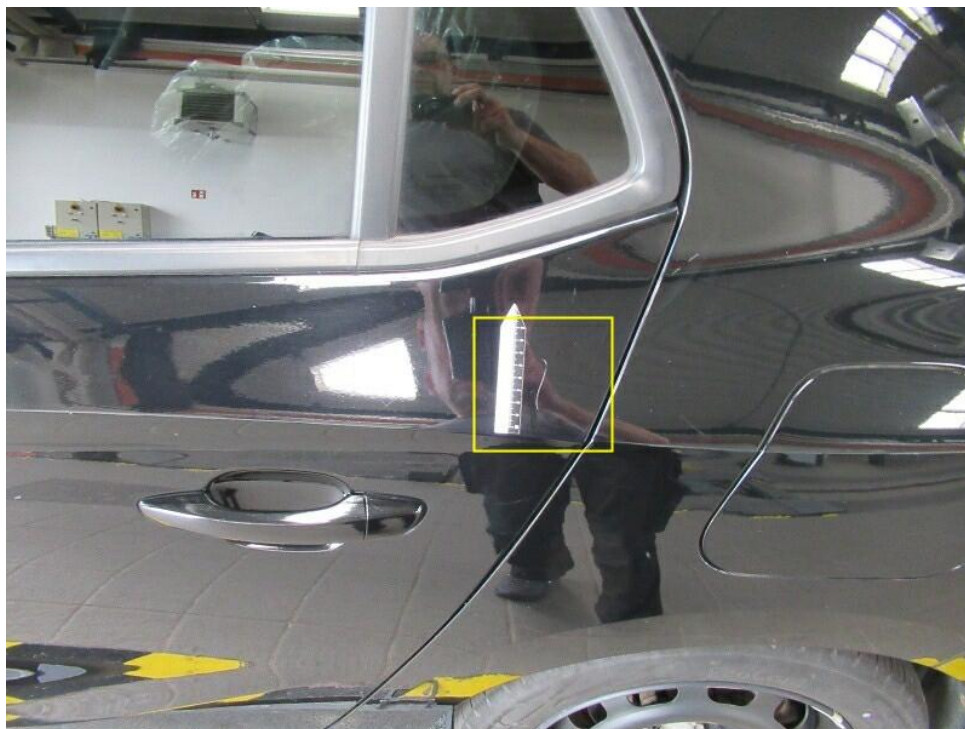
Bild 33 : Tür hinten links Lackierung, zerkratzt, Gebrauchsspur

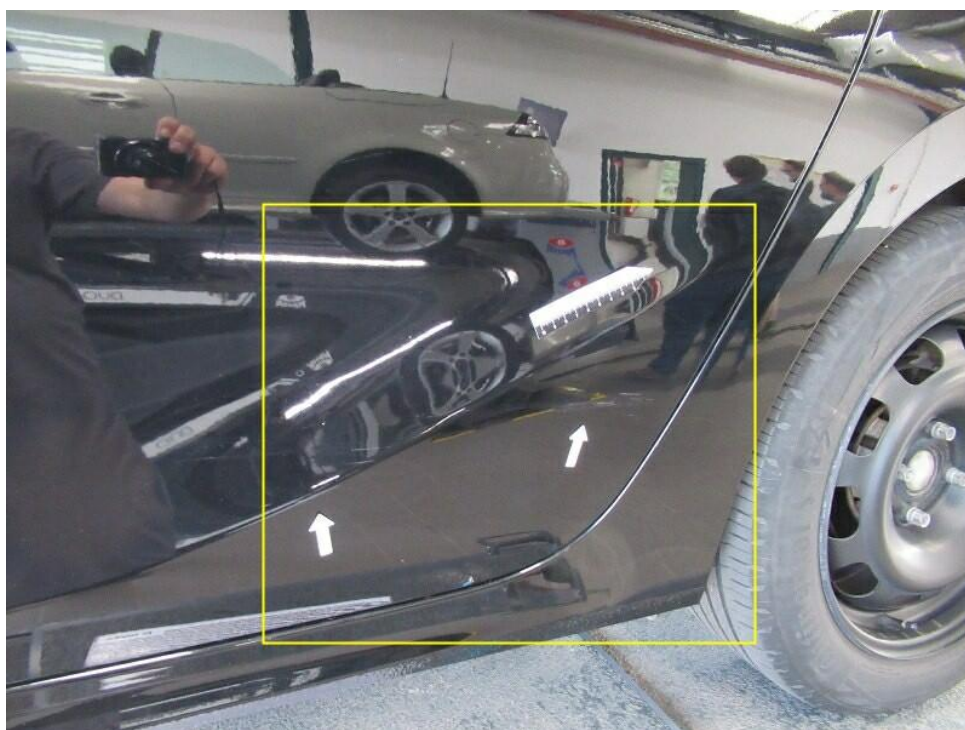
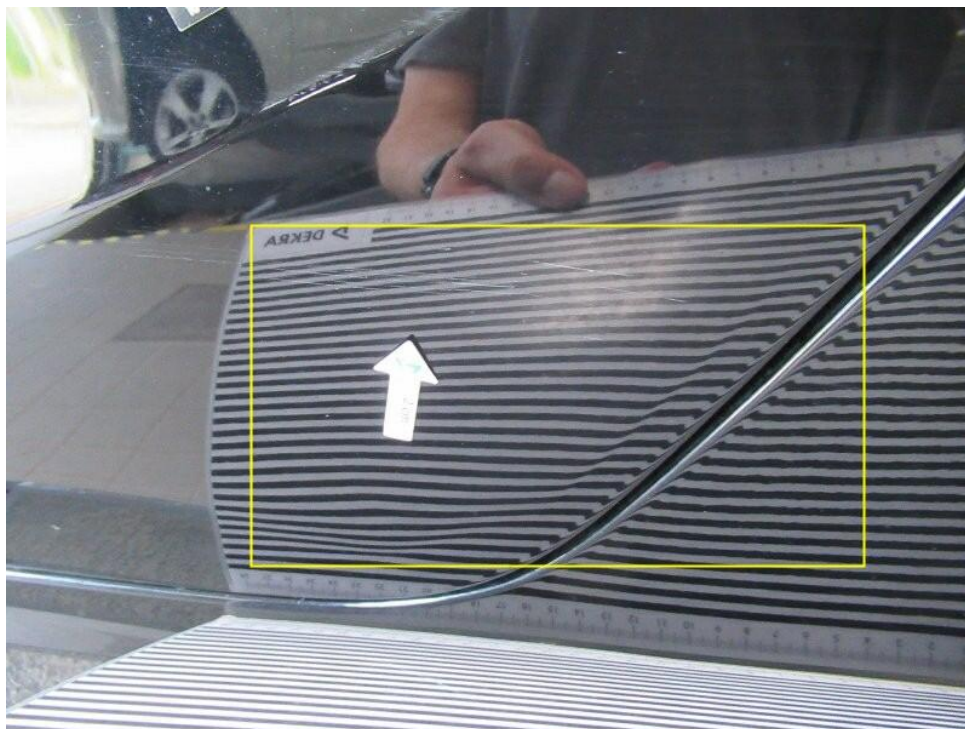
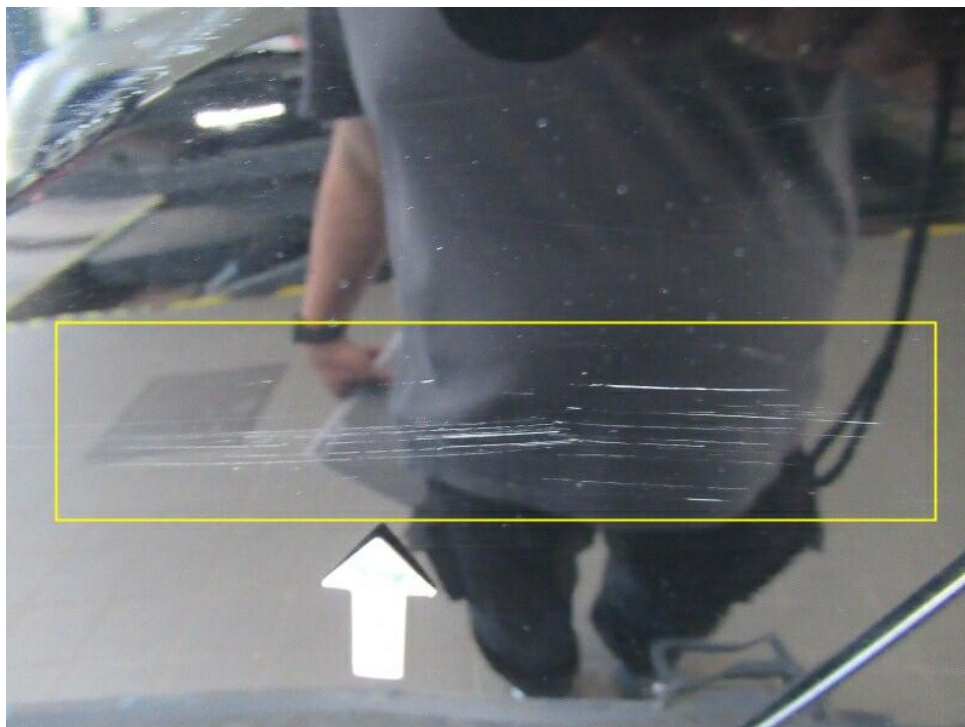
Bild 34 : Tür hinten links, verformt, instandsetzen und lackieren mit Lackaufbau

Bild 35 : Tür hinten links, verformt, instandsetzen und lackieren mit Lackaufbau

Bild 36 : Tür hinten links, verformt, instandsetzen und lackieren mit Lackaufbau

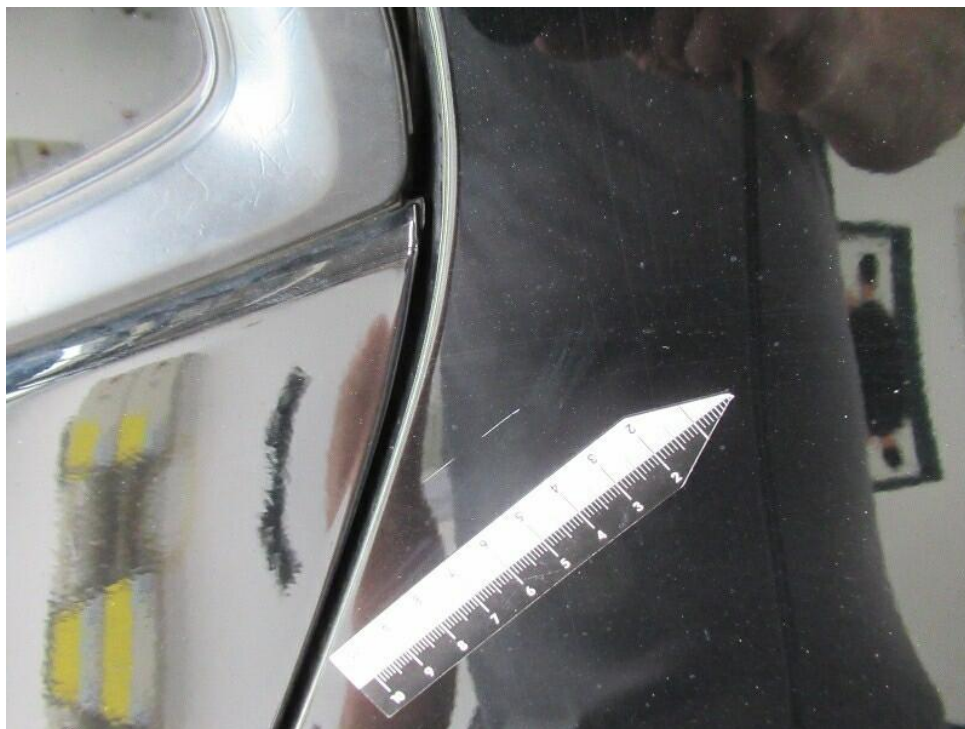
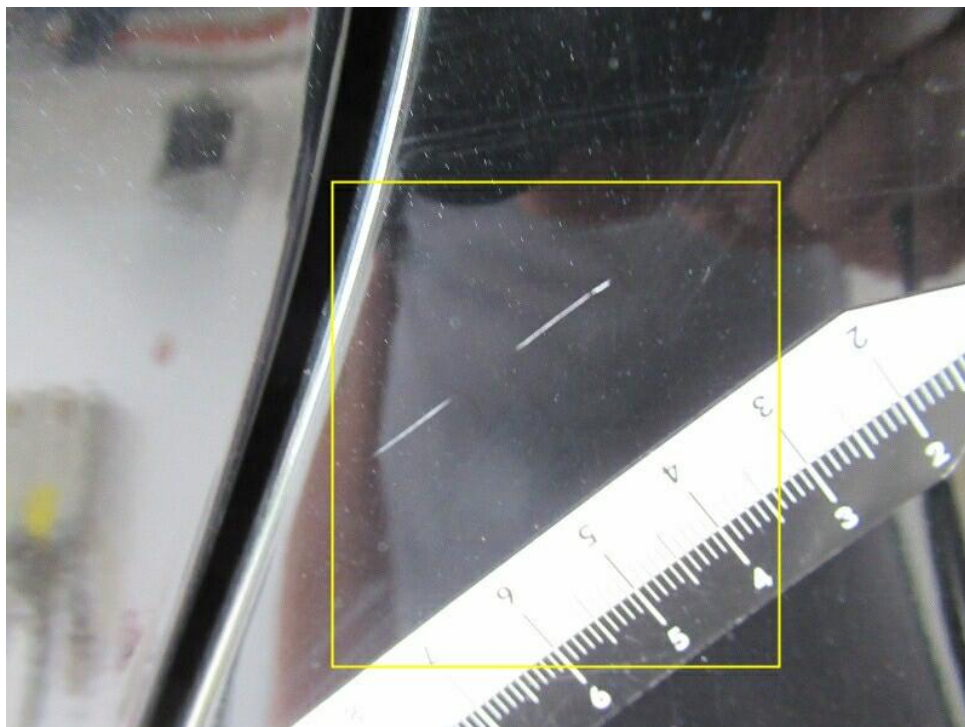
Bild 37 : Seitenteil hinten links Lackierung, zerkratzt, Gebrauchsspur

Bild 38 : Seitenteil hinten links Lackierung, zerkratzt, Gebrauchsspur

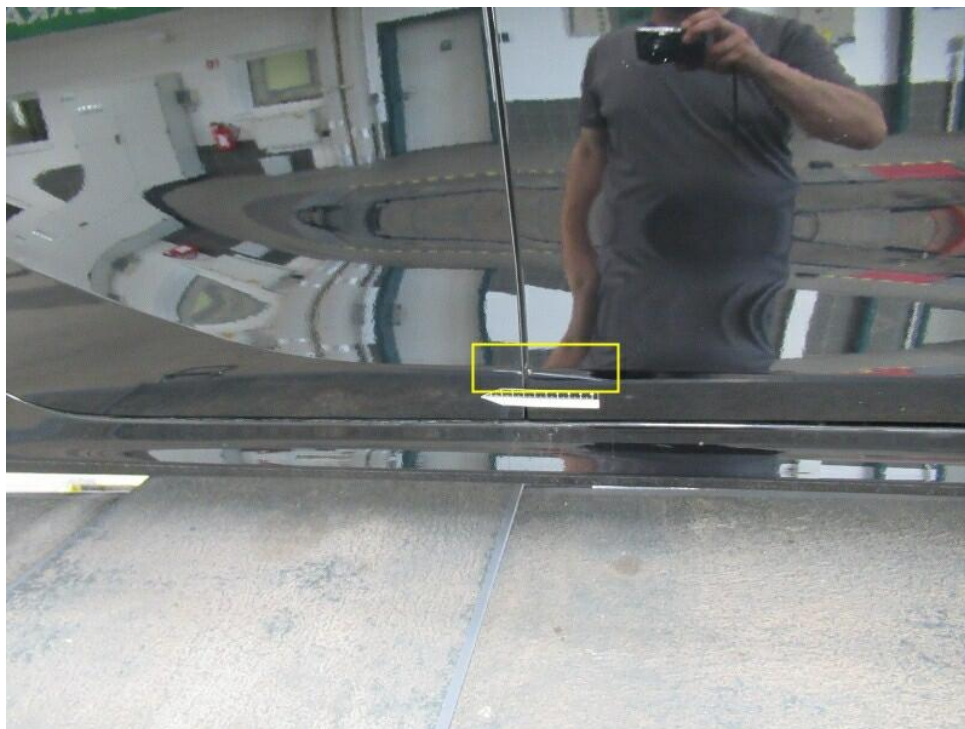
Bild 39 : Tür vorn und hinten rechts Lackierung unterhalb, zerkratzt, smart repair

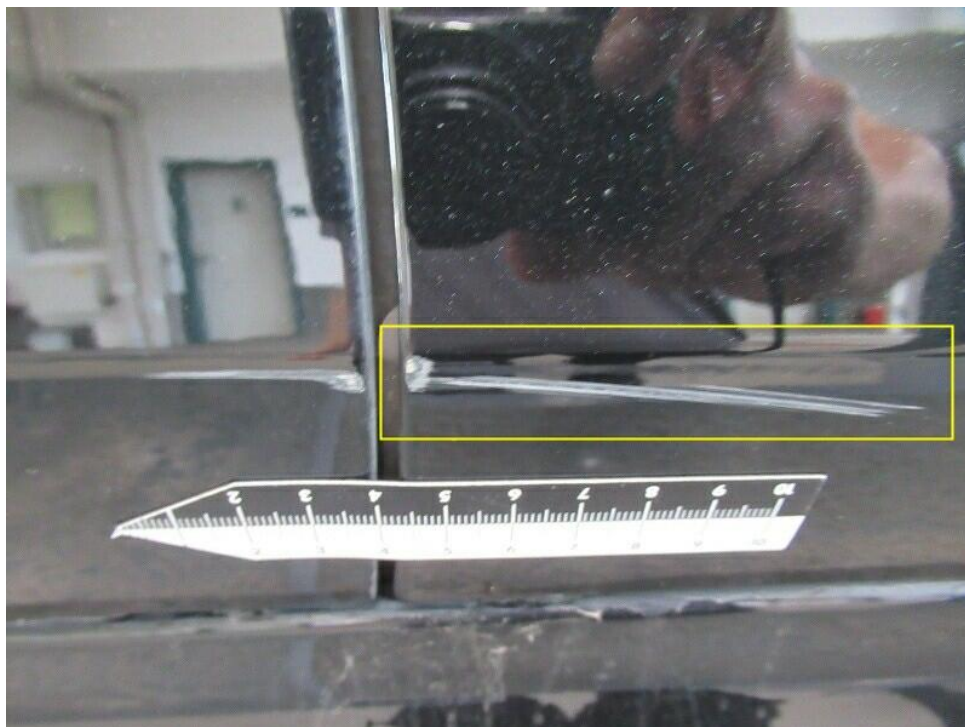
Bild 40 : Tür vorne rechts Lackierung unterhalb, zerkratzt, smart repair

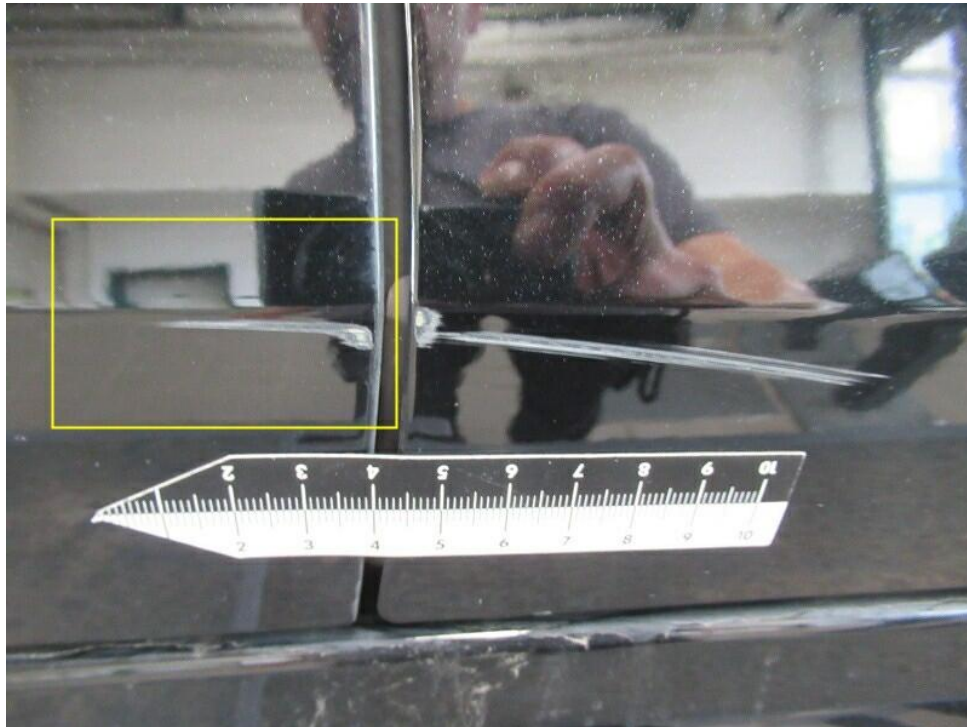
Bild 41 : Tür hinten rechts Lackierung unterhalb, zerkratzt, smart repair

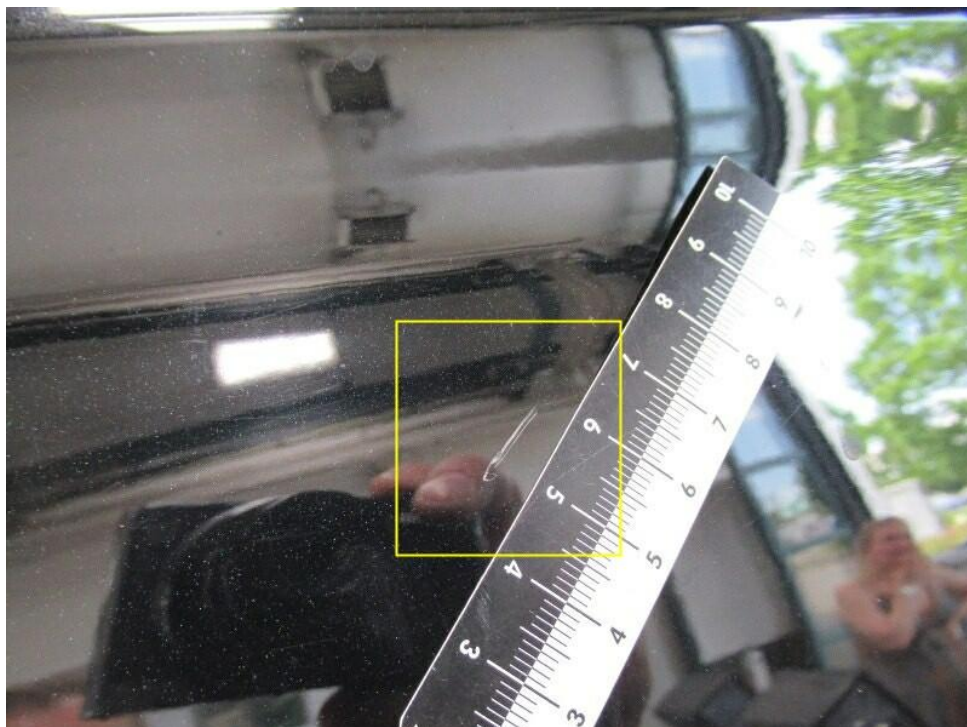
Bild 42 : Tür vorne rechts Lackierung oberhalb, zerkratzt, Gebrauchsspur

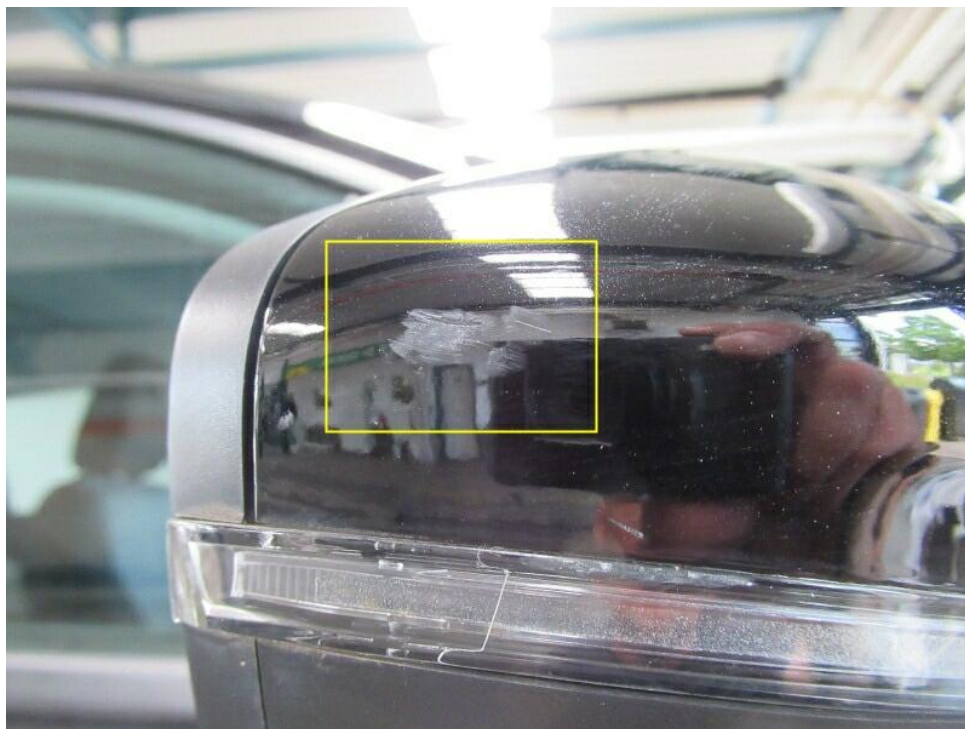
Bild 43 : Außenspiegel rechts Gehäuse, zerkratzt, Gebrauchsspur

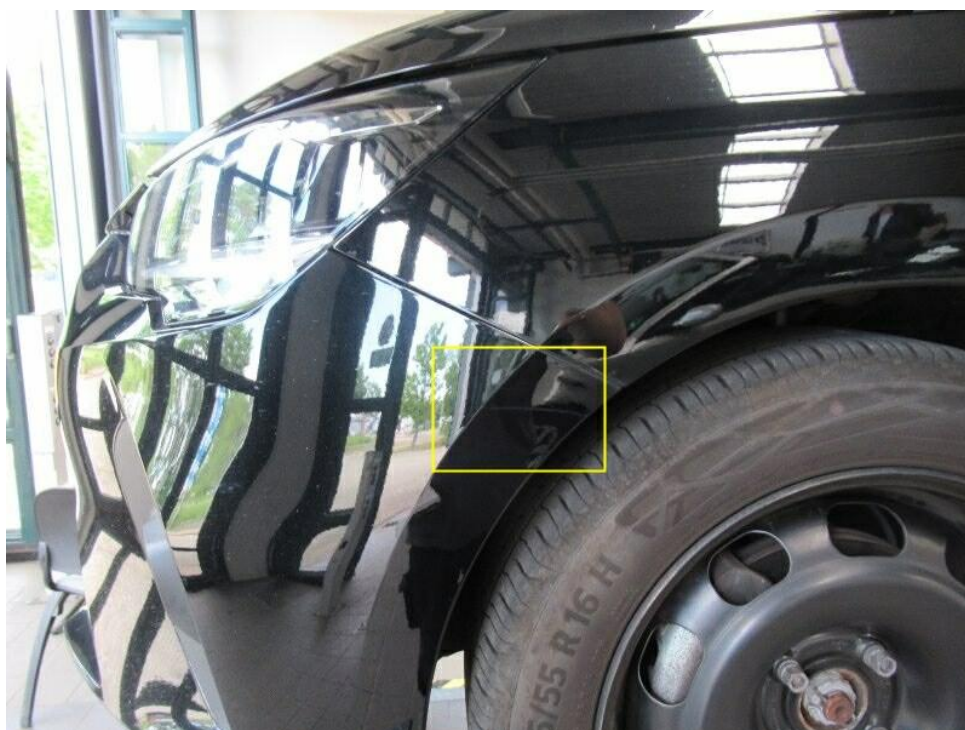
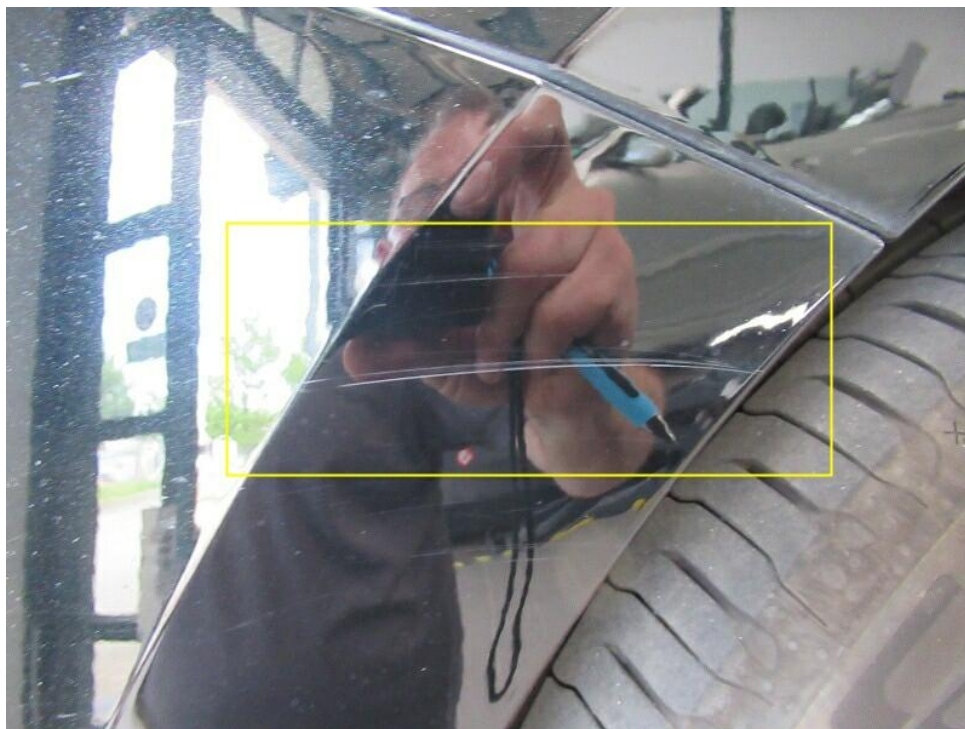
Bild 44 : Stoßfänger vorne Lackierung, zerkratzt, Gebrauchsspur

Bild 45 : Stoßfänger vorne Lackierung, zerkratzt, Gebrauchsspur
