# Zustandsbericht / Minderwertgutachten

| Erstzulassung<br>Typ / Verkaufsbez. | 03.06.2022<br>Kodiaq 2.0 TDI 4x4 DSG<br>Tour | Hersteller<br>Aufbauart | SKODA<br>Kombi |
| Fahrzeug-Ident.-Nr. | TMBLN7NS8N8035668 | HSN / TSN | 8004 / AVW |

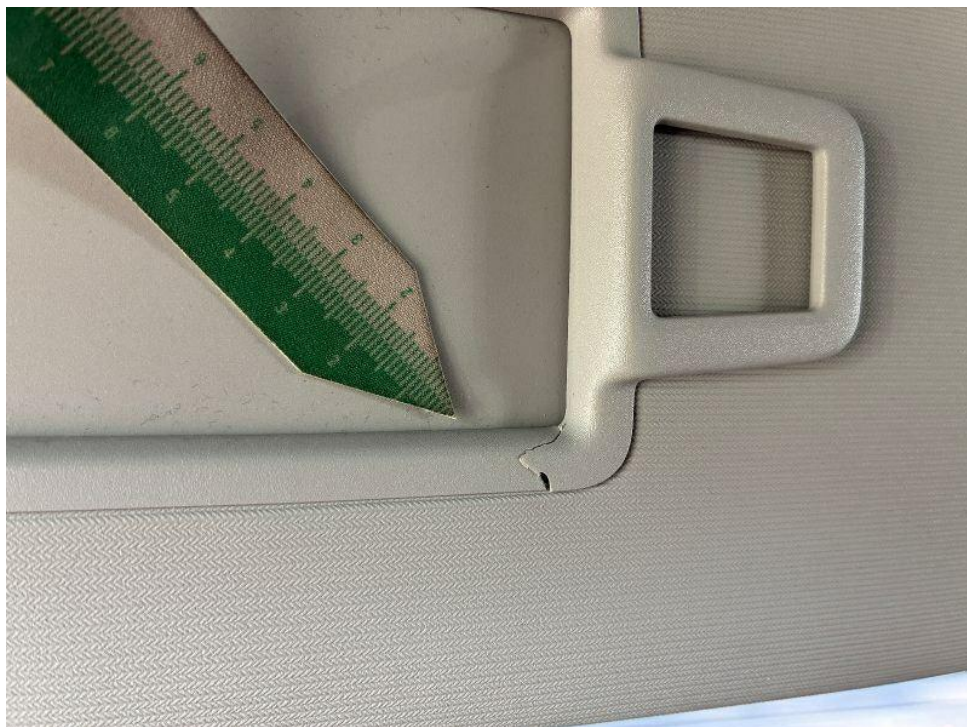
Bild 14 : Sonnenblende links Rahmen gebrochen

1. Radhausschale vorne rechts gebrochen, erneuern (Bild 15, 16)
2. Stoßfänger Kunststoff Zierleiste vorne links beschädigt, erneuern (Bild 17, 18)
3. Radlaufverbreiterung vorne rechts beschädigt, erneuern (Bild 19, 20)
4. Sonnenblende links Rahmen gebrochen, erneuern (Bild 14)
5. Tür hinten rechts, eingedellt, instandsetzen und lackieren mit Lackaufbau (Bild 21, 22, 23)
6. Seitenteil hinten rechts, eingedellt,

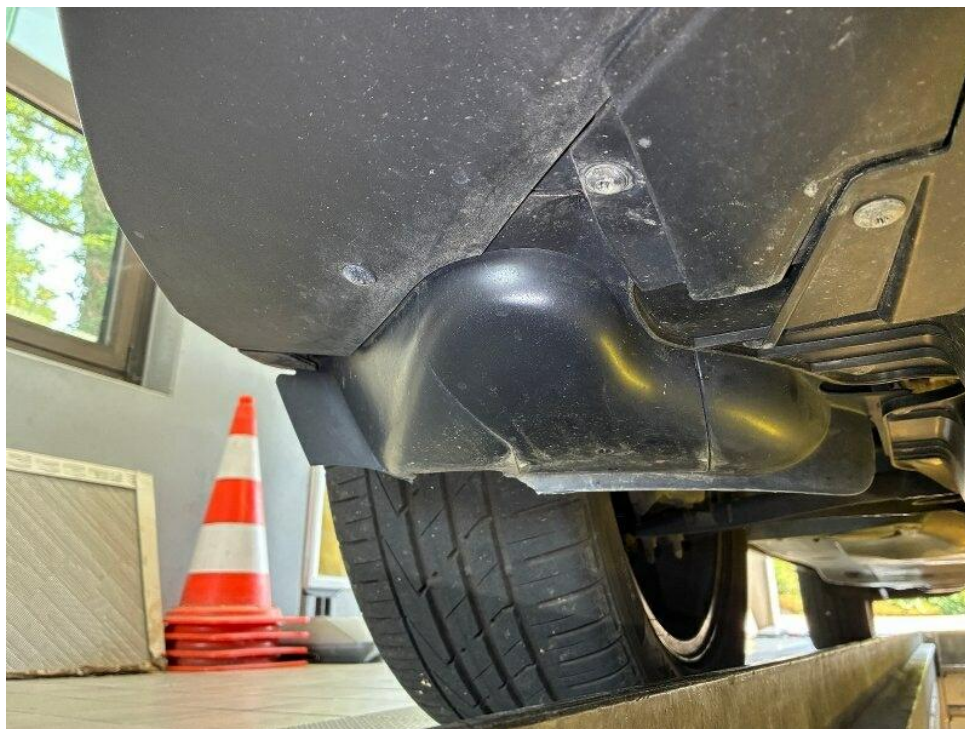
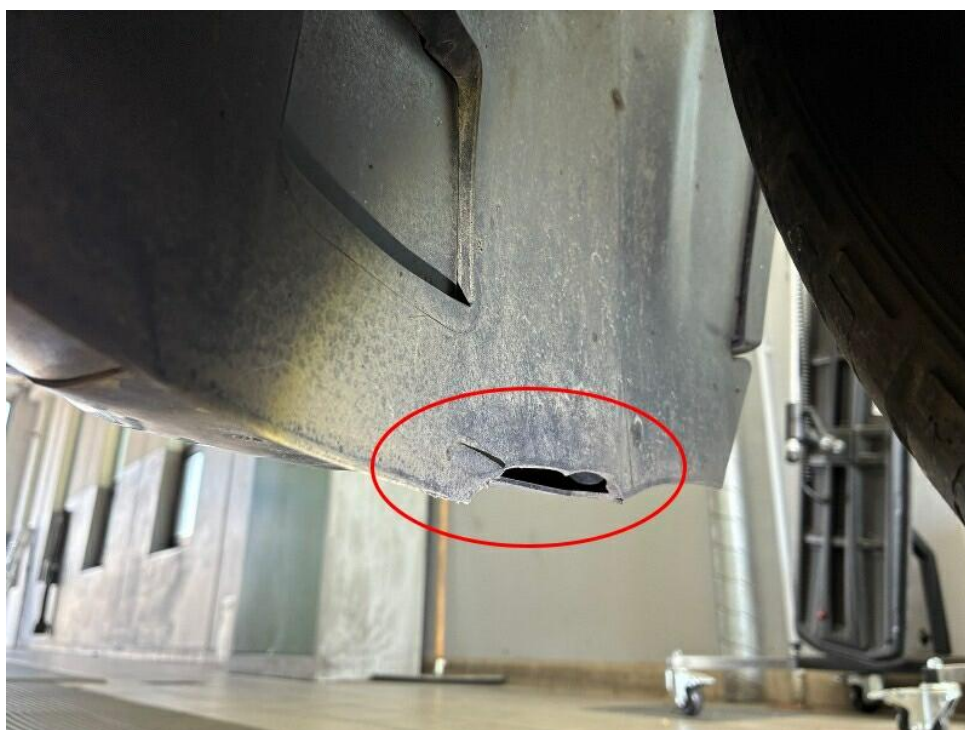
Bild 15 : Radhausschale vorne rechts gebrochen

Bild 16 : Radhausschale vorne rechts gebrochen

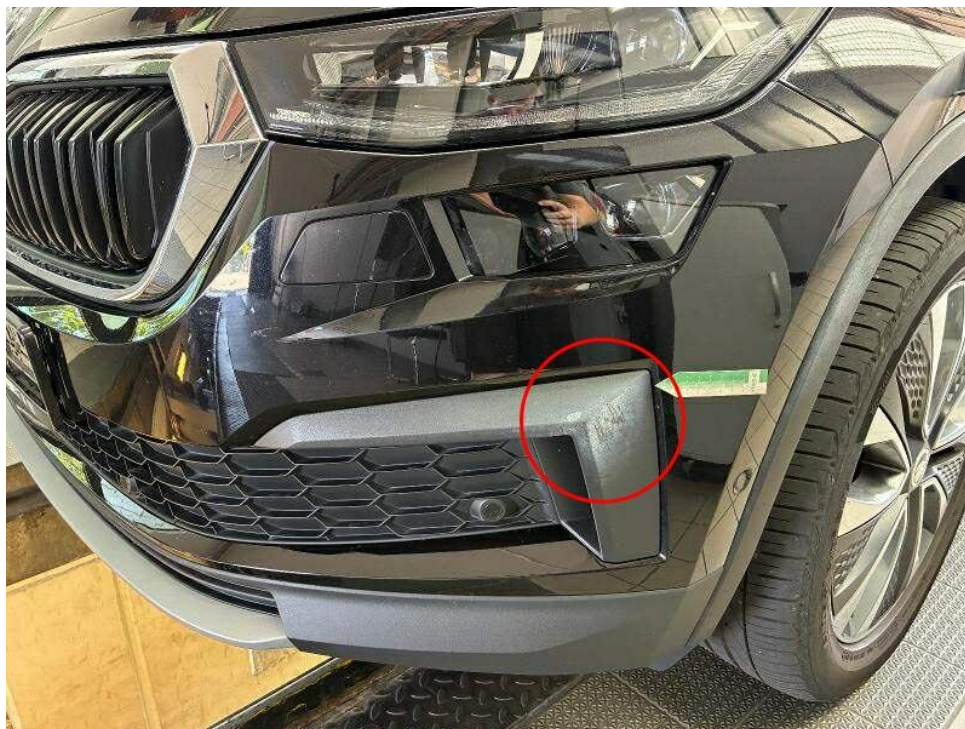
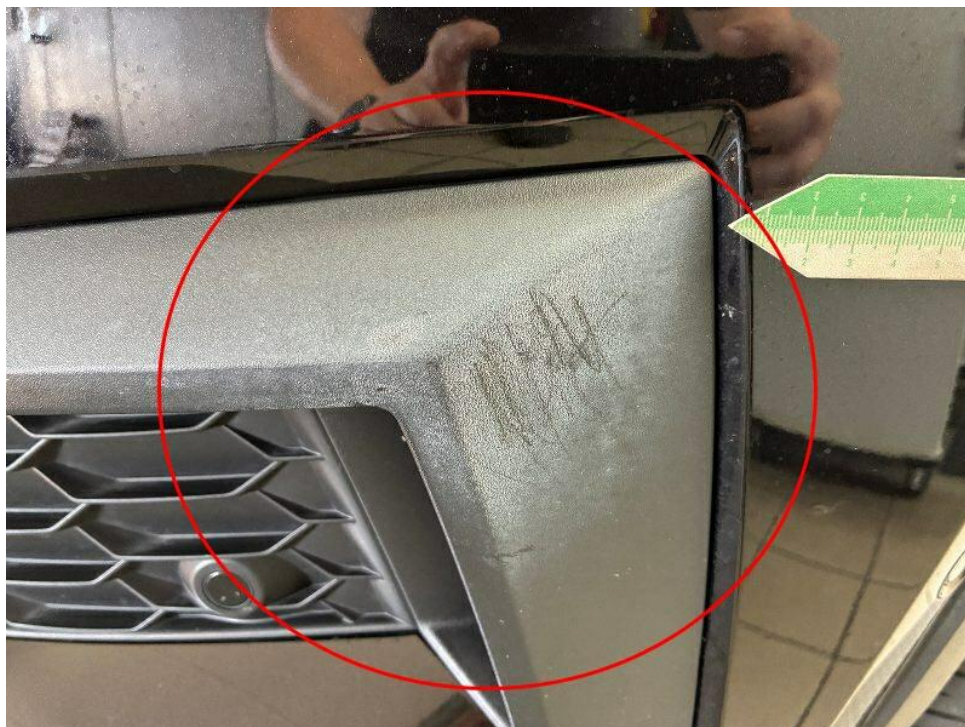
Bild 17 : Stoßfänger Kunststoff Zierleiste vorne links beschädigt

Bild 18 : Stoßfänger Kunststoff Zierleiste vorne links beschädigt

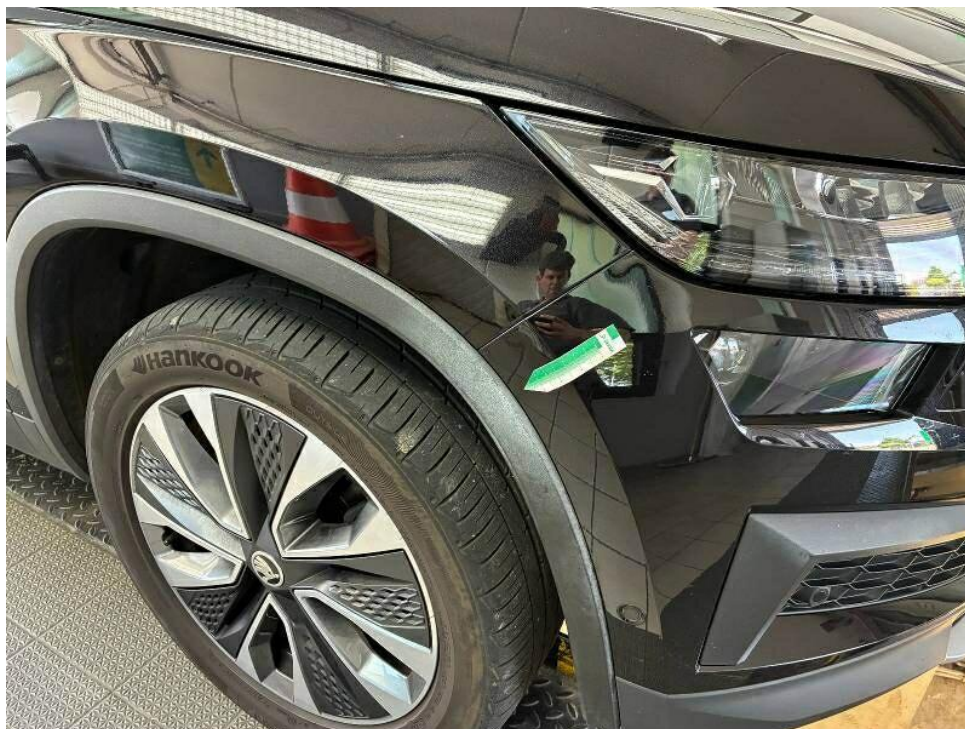
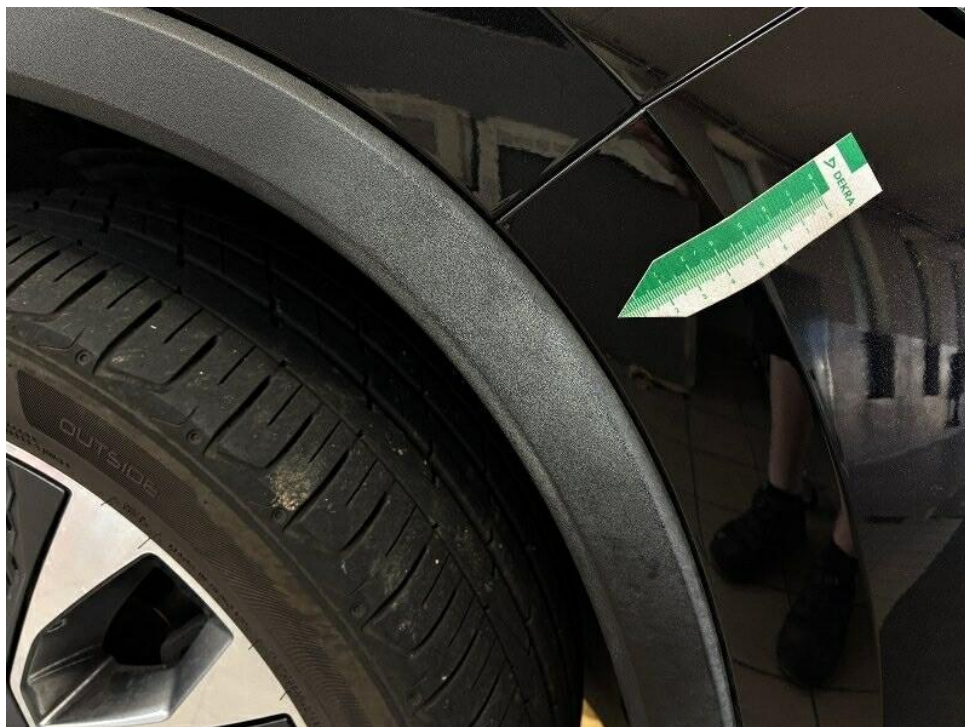
Bild 19 : Radlaufverbreiterung vorne rechts beschädigt

Bild 20 : Radlaufverbreiterung vorne rechts beschädigt

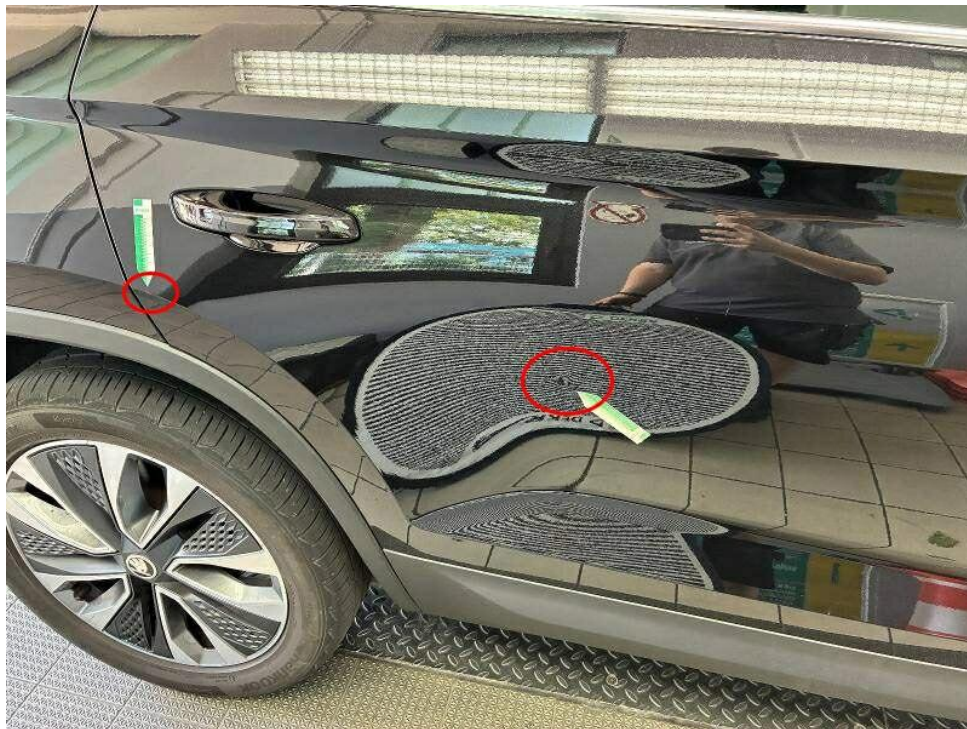
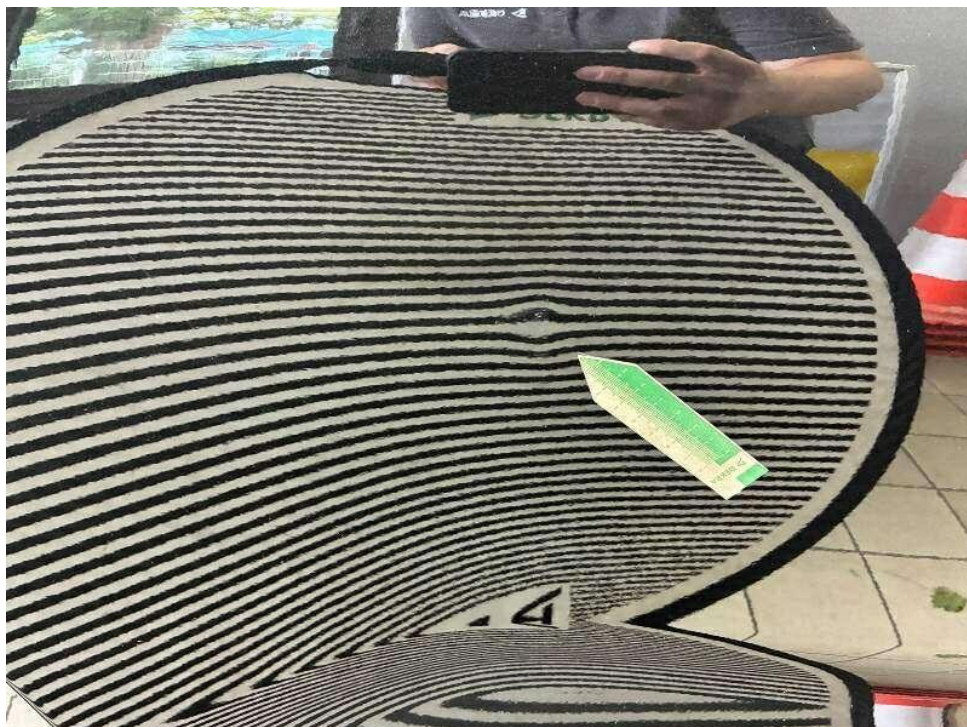
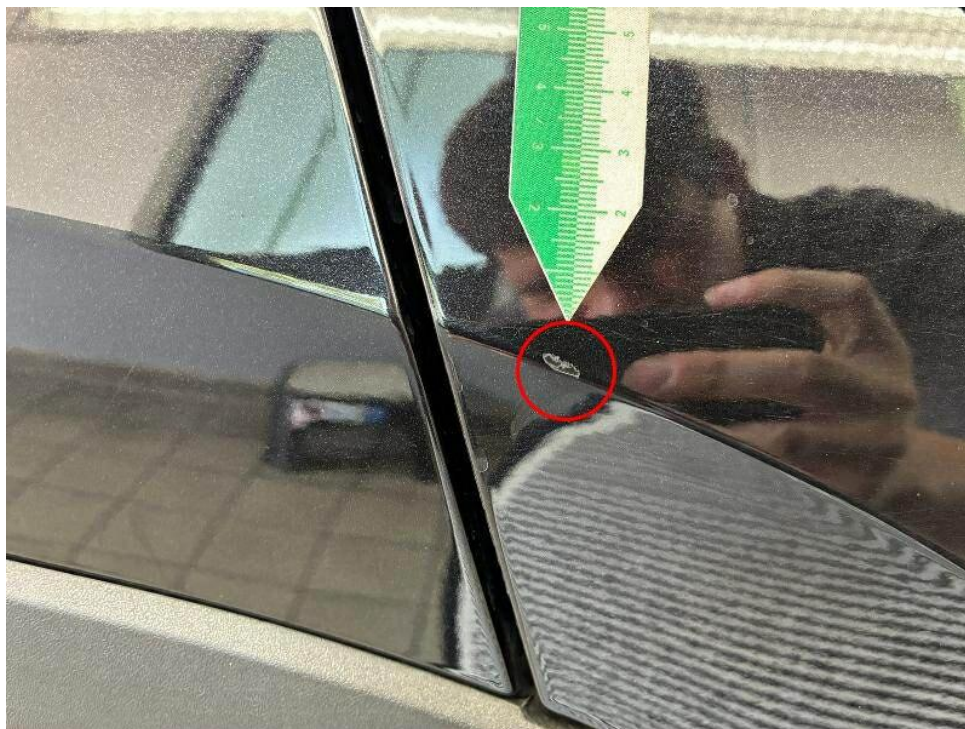
Bild 21 : Tür hinten rechts, eingedellt, instandsetzen und lackieren mit Lackaufbau

Bild 22 : Tür hinten rechts, eingedellt, instandsetzen und lackieren mit Lackaufbau

Bild 23 : Tür hinten rechts, eingedellt, instandsetzen und lackieren mit Lackaufbau

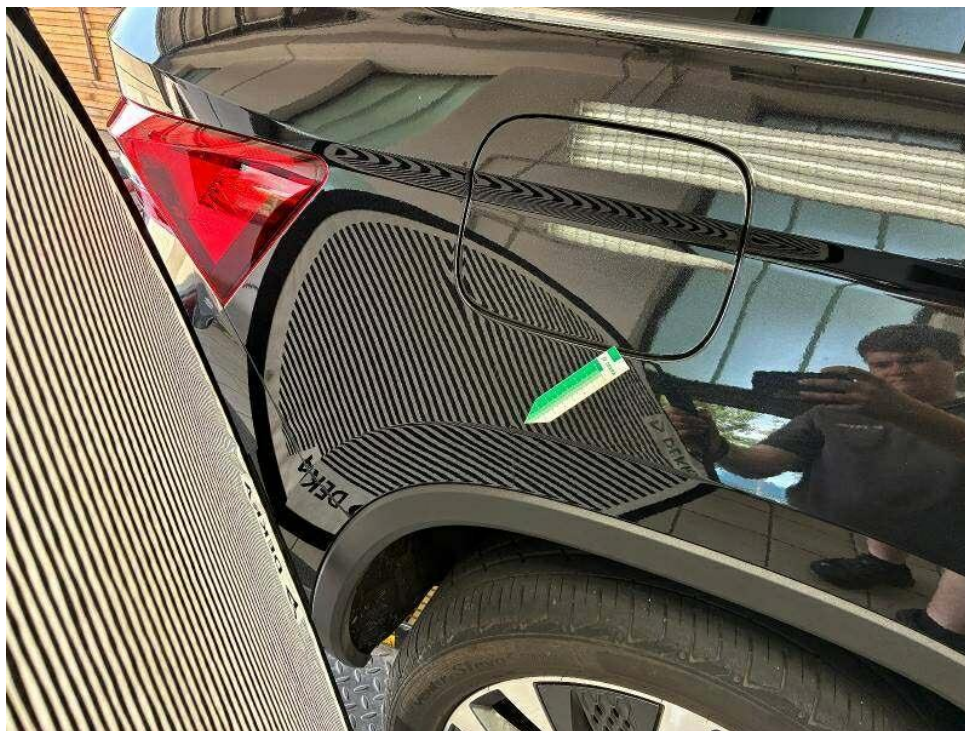
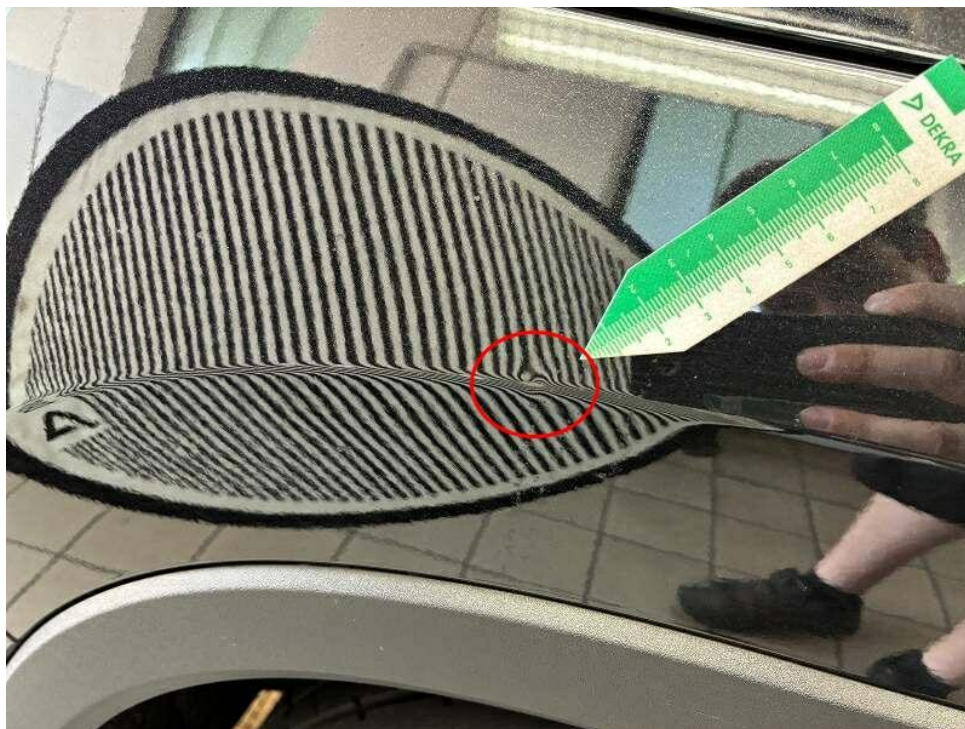
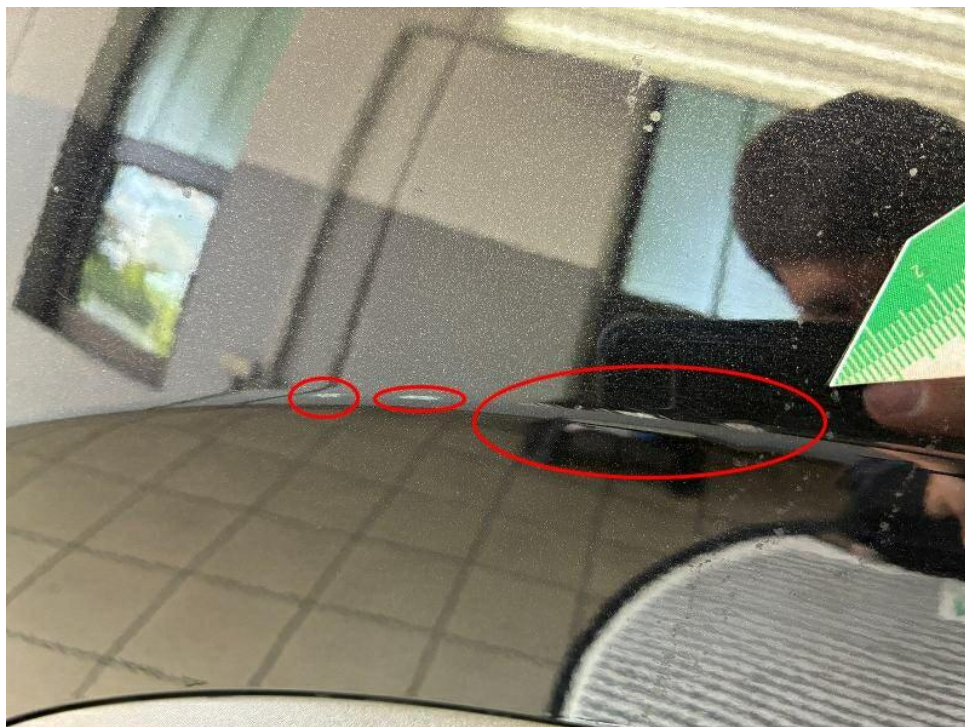
Bild 24 : Seitenteil hinten rechts, eingedellt, instandsetzen und lackieren mit Lackaufbau

Bild 25 : Seitenteil hinten rechts, eingedellt, instandsetzen und lackieren mit Lackaufbau

Bild 26 : Seitenteil hinten rechts, eingedellt, instandsetzen und lackieren mit Lackaufbau

- instandsetzen und lackieren mit Lackaufbau (Bild 24, 25, 26)
7. Stoßfänger hinten Lackierung, zerkratzt, lackieren mit Lackaufbau (Bild 27, 28, 29, 30)
  8. Außenspiegel links Lackierung, zerkratzt, lackieren mit Lackaufbau (Bild 33)
  9. Innenraum, verschmutzt, reinigen (Bild 34, 35, 36)

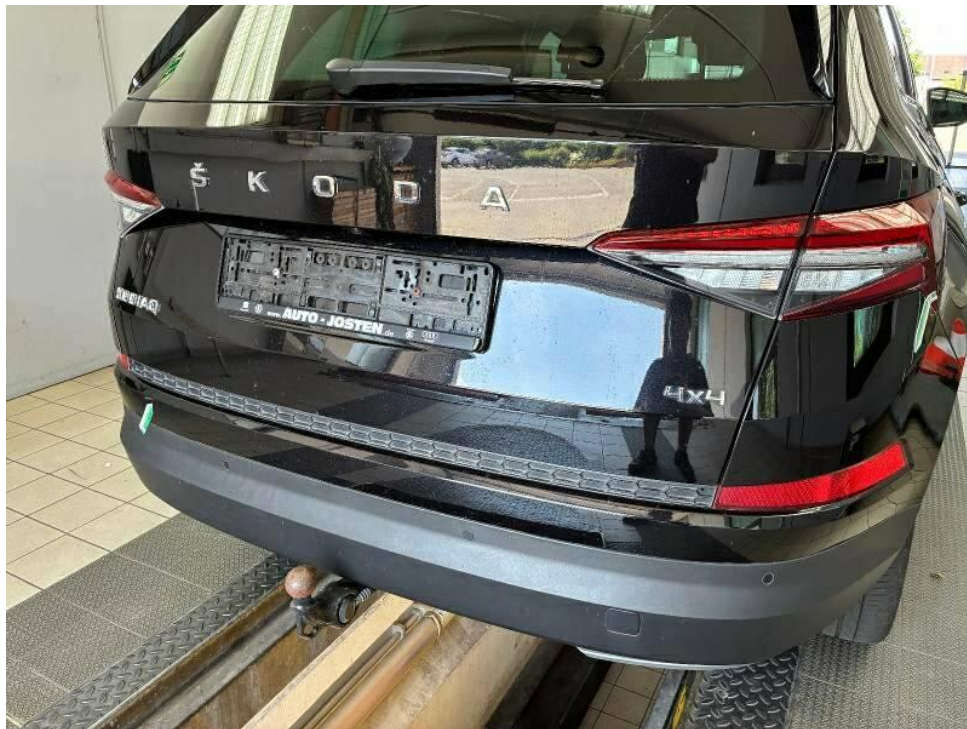
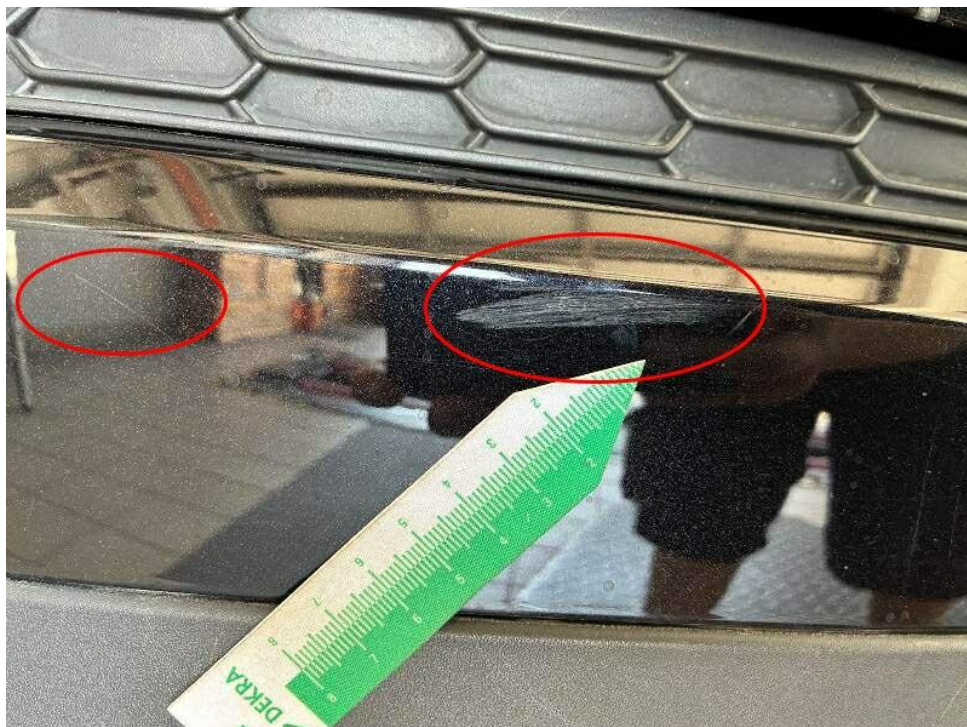
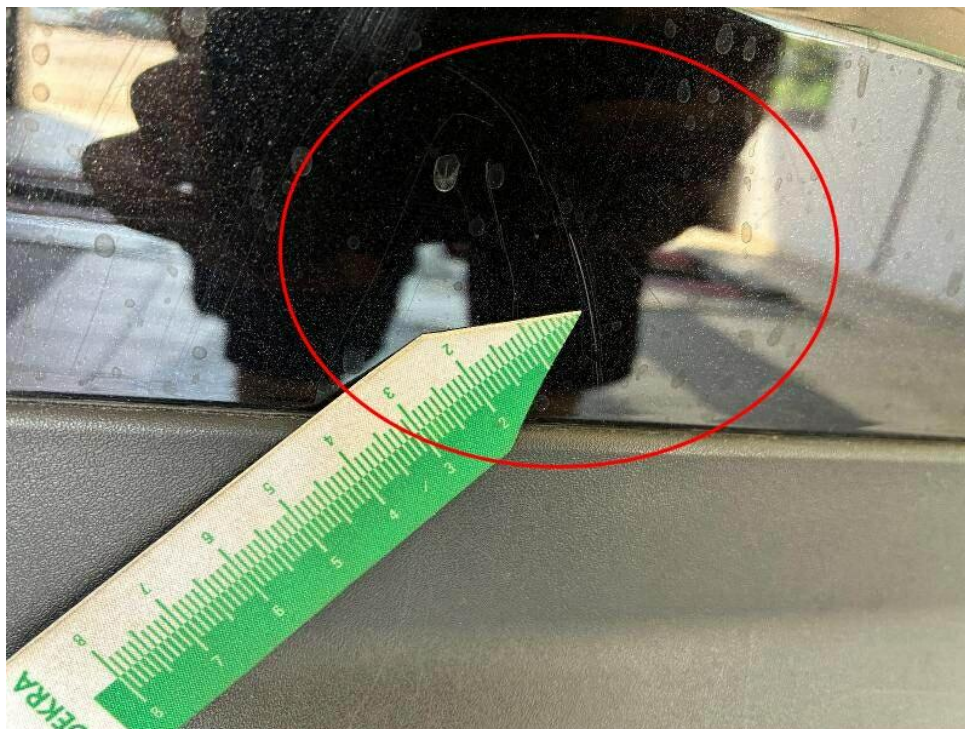
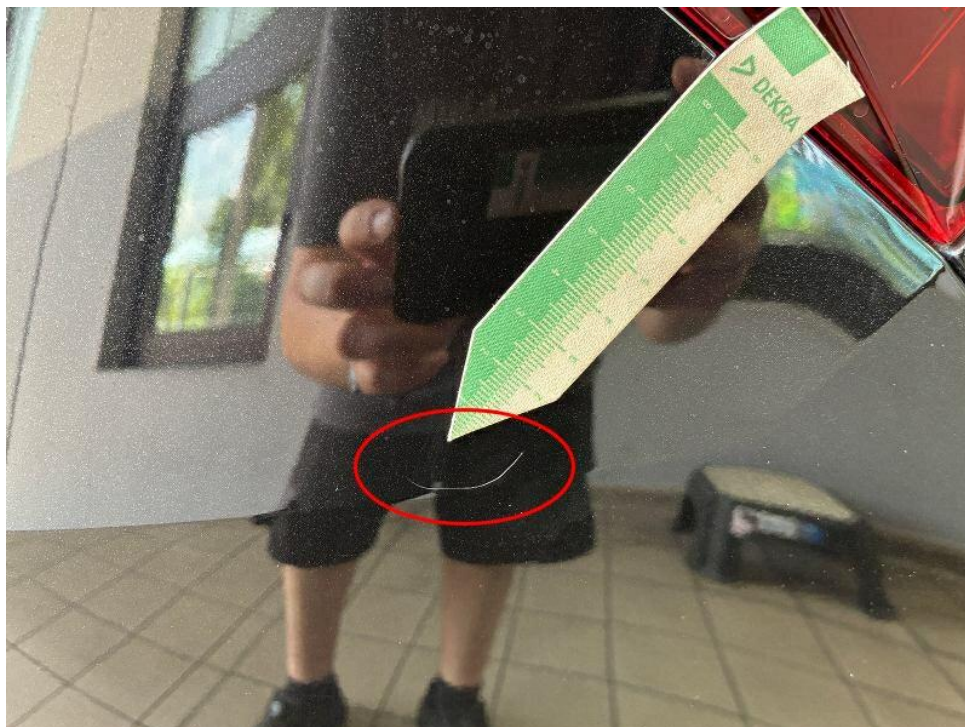
Bild 27 : Stoßfänger hinten Lackierung, zerkratzt, lackieren mit Lackaufbau

Bild 28 : Stoßfänger hinten Lackierung, zerkratzt, lackieren mit Lackaufbau

Bild 29 : Stoßfänger hinten Lackierung, zerkratzt, lackieren mit Lackaufbau

Bild 30 : Stoßfänger hinten Lackierung, zerkratzt, lackieren mit Lackaufbau

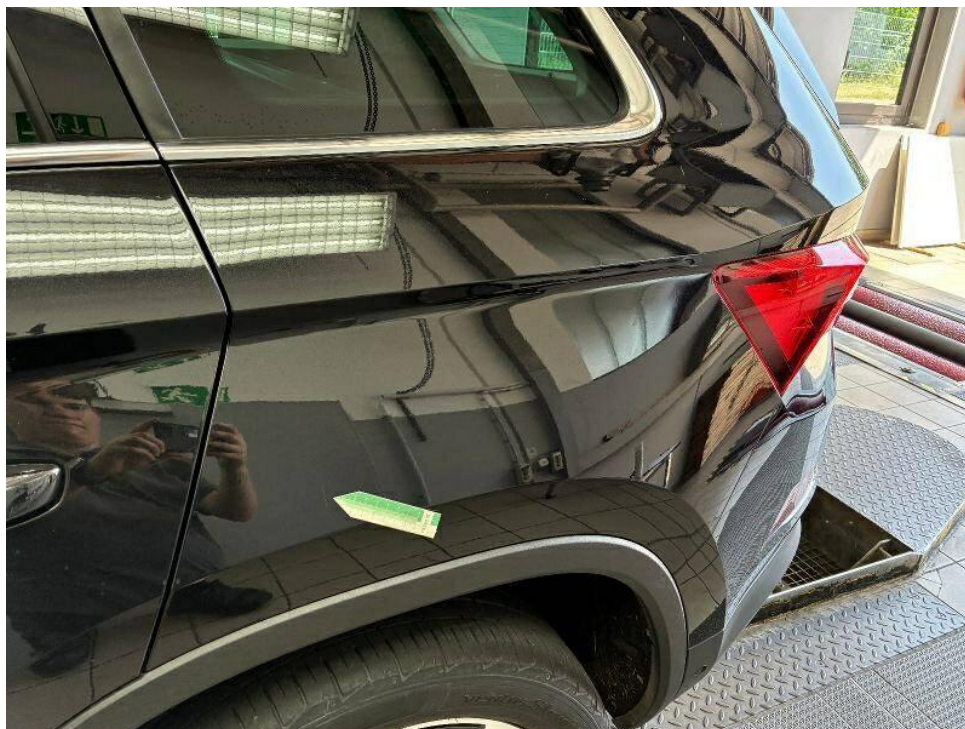
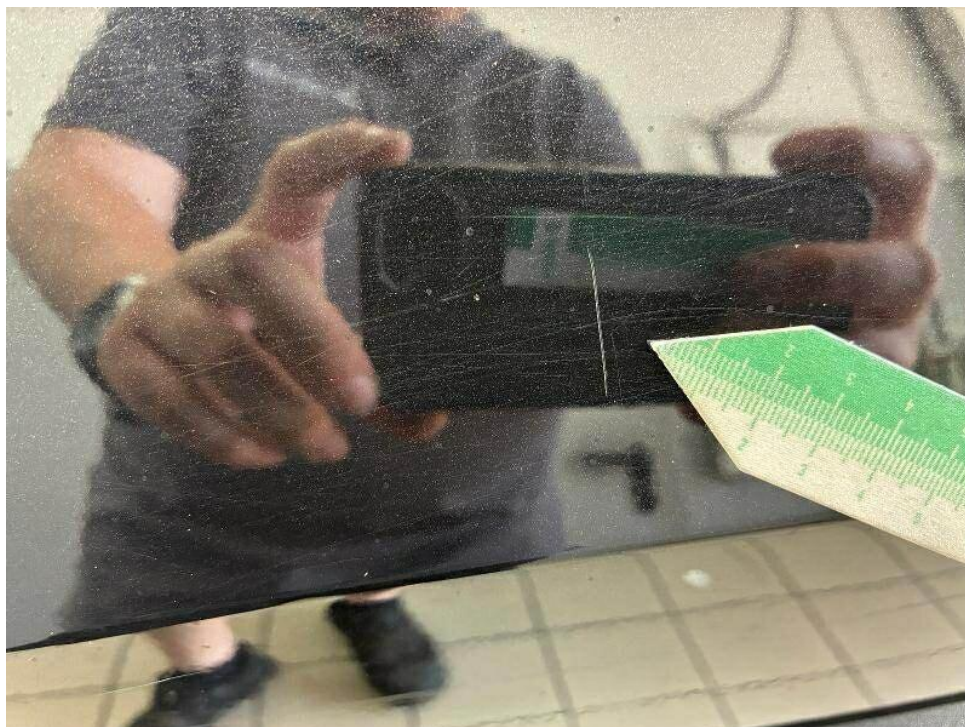
Bild 31 : Seitenteil hinten links Lackierung, zerkratzt, Gebrauchsspur

Bild 32 : Seitenteil hinten links Lackierung, zerkratzt, Gebrauchsspur

Seitenteil hinten links Lackierung, zerkratzt, Gebrauchsspur (Bild 31, 32)  
Dachhimmel, zerkratzt, Gebrauchsspur (Bild 37, 38, 39)

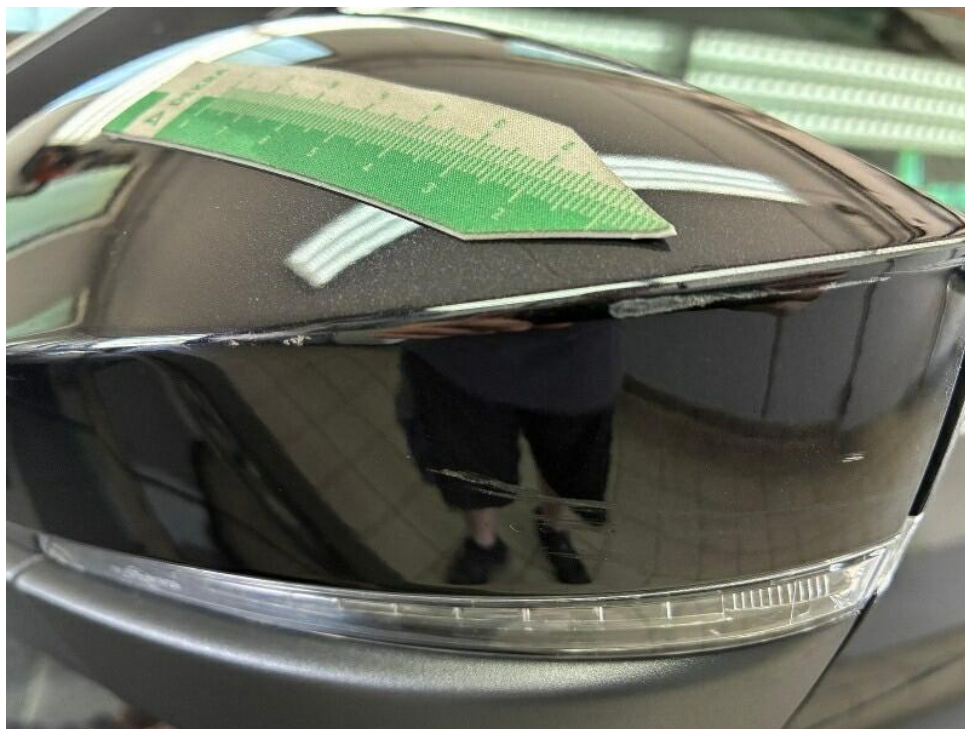
Bild 33 : Außenspiegel links Lackierung, zerkratzt, lackieren mit Lackaufbau

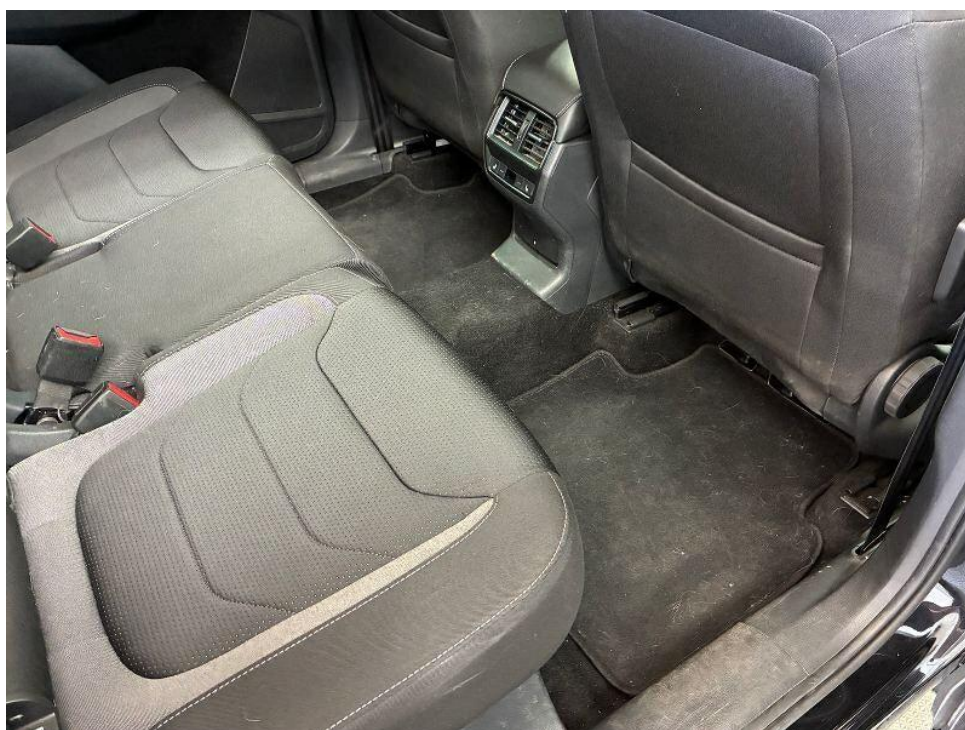
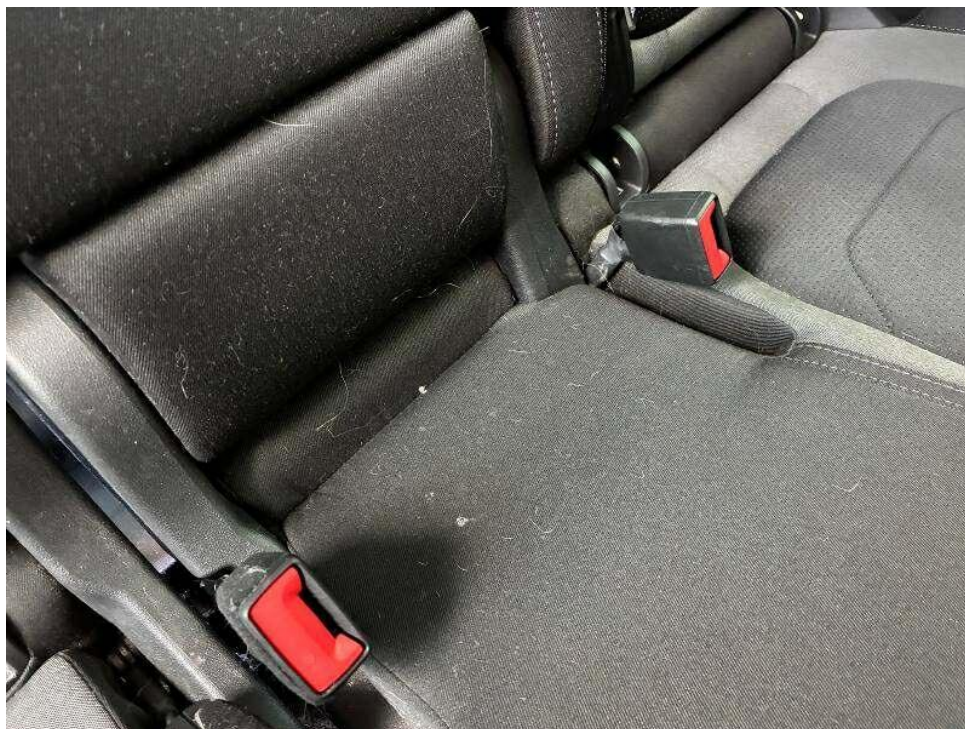
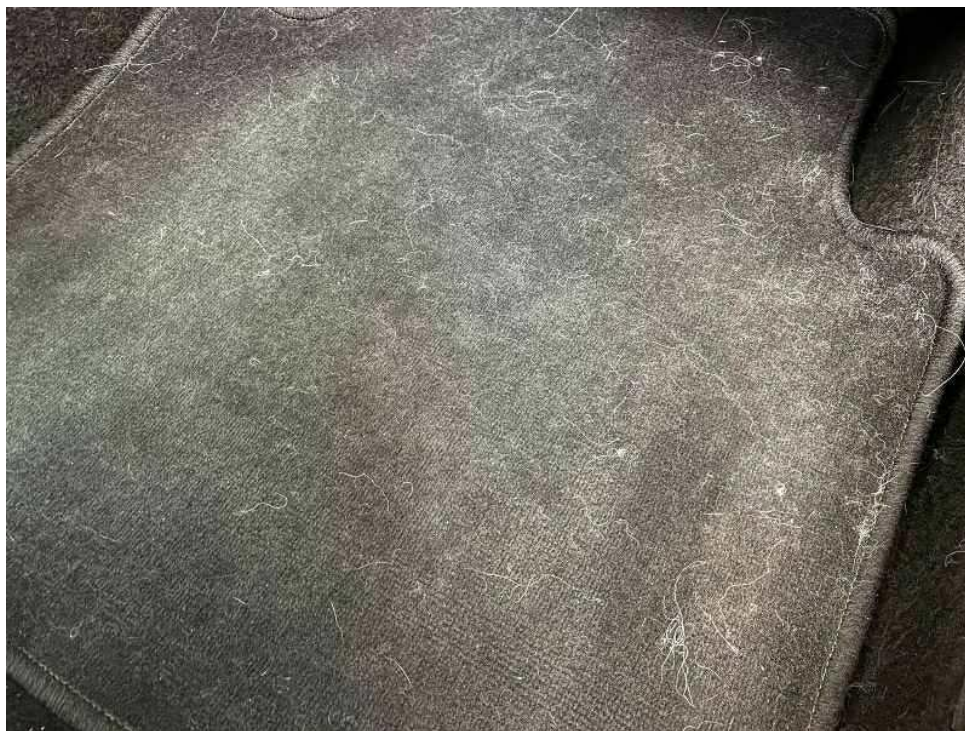
Bild 34 : Innenraum, verschmutzt, reinigen

Bild 35 : Innenraum, verschmutzt, reinigen

Bild 36 : Innenraum, verschmutzt, reinigen

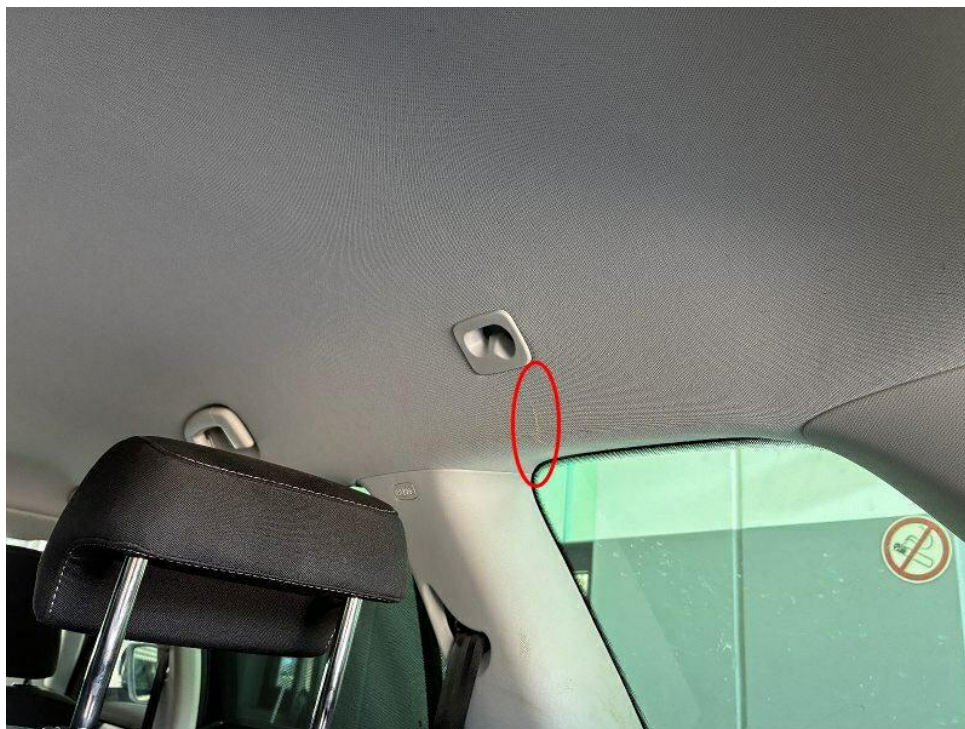
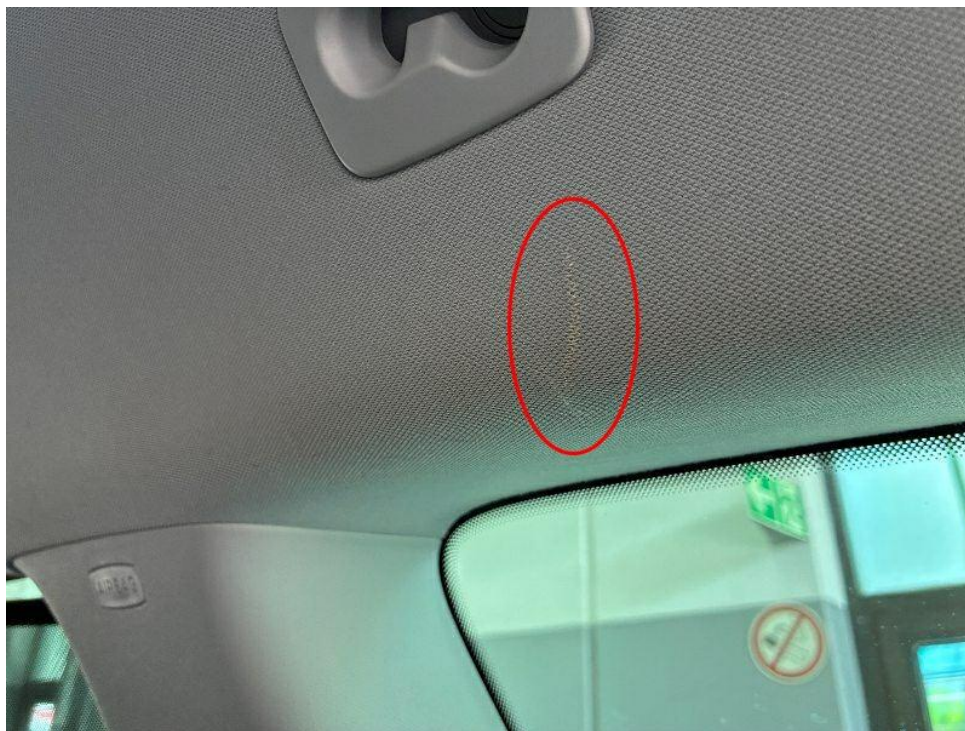
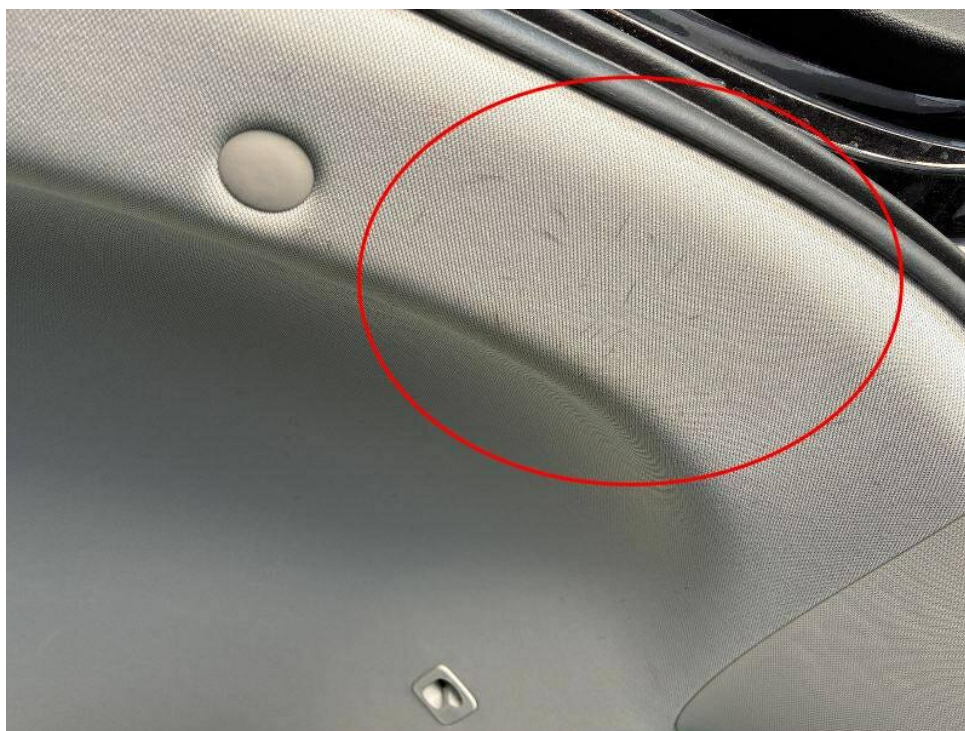
Bild 37 : Dachhimmel, zerkratzt, Gebrauchsspur

Bild 38 : Dachhimmel, zerkratzt, Gebrauchsspur

Bild 39 : Dachhimmel, zerkratzt, Gebrauchsspur
