Verkaufsbericht

Fahrzeugdaten / Technische Daten

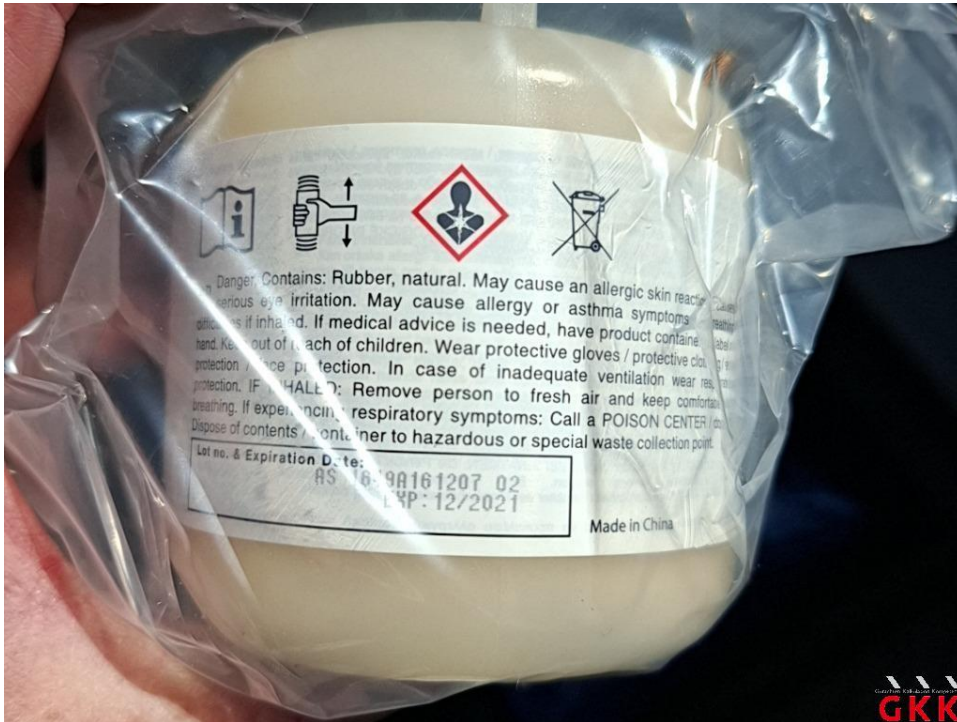
Bild 13 Reifenreparaturset, Füllflasche, MHD überschritten, ersetzen

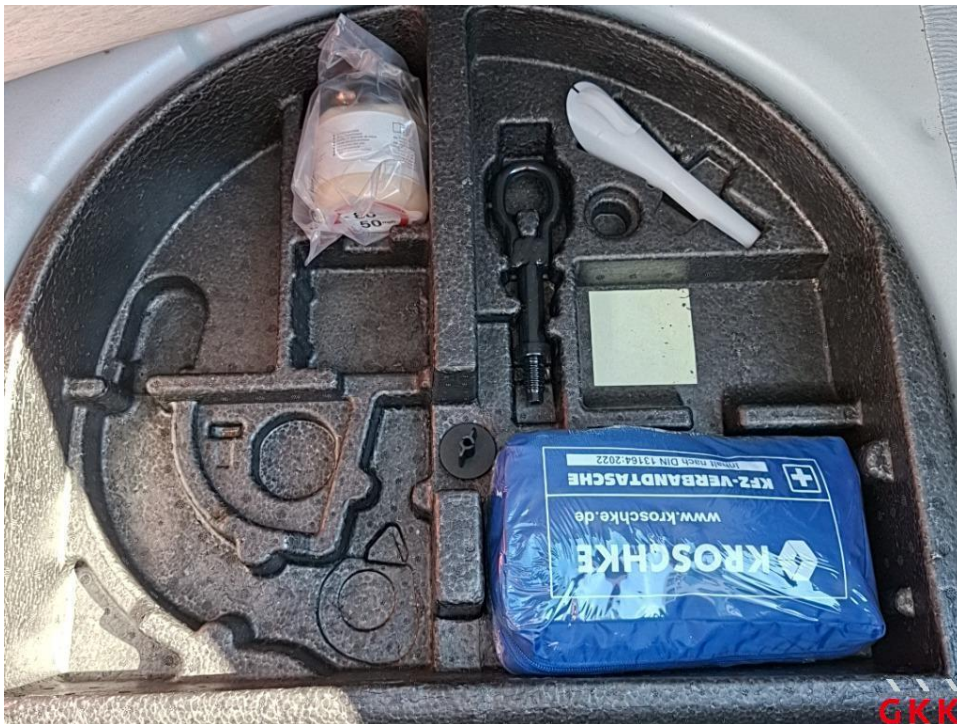
Bild 14 Reifenreparaturset, Füllkompressor, fehlt, ersetzen

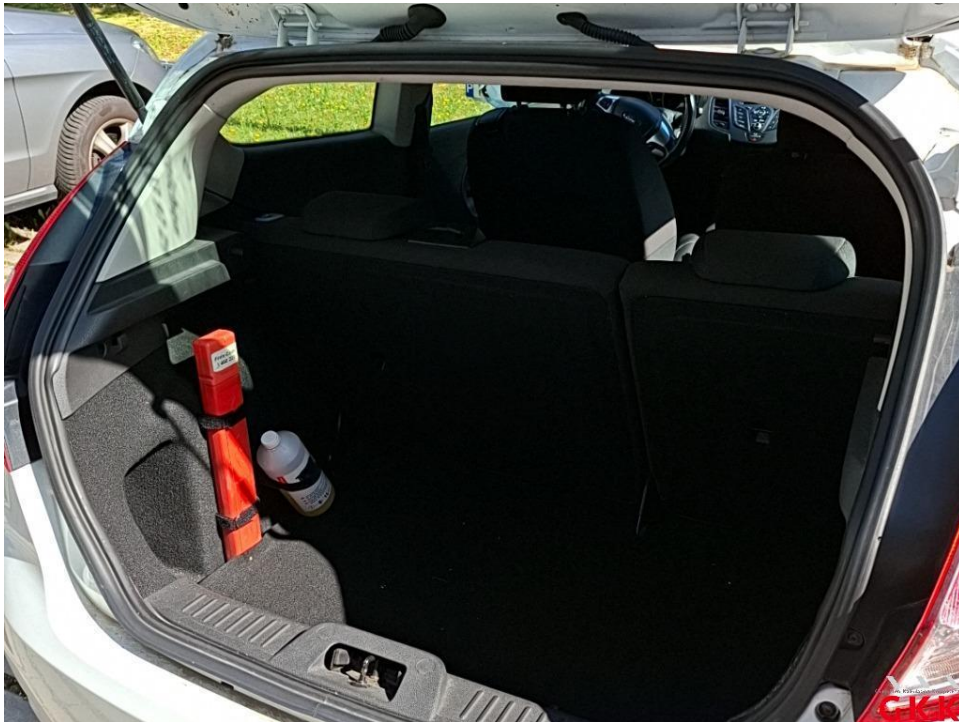
Interieur (Angaben ohne MwSt.)	Reparaturkosten	MW
Laderaum Abdeckung, fehlt, ersetzen (Bild 15)	152,95 €	152,95 €
Sonstiges (Angaben ohne MwSt.)	Reparaturkosten	MW
HU (Hauptunters.) PKW / Transporter, fällig, durchführen	132,77 €	132,77 €
Inspektion groß Kleinwagen, kein gültiger Nachweis vorhanden, durchführen	570,93 €	570,93 €
Fahrzeug innen, verkratzt und verschmutzt, aufbereiten (Bild 32, Bild 33)	278,40 €	278,40 €
Fahrzeug Seite links, Unfallschaden, Unfallschaden beheben (Bild 16, Bild 17, Bild 18, Bild 19, Bild 20, Bild 21)	5021,66 €	5021,66 €

Bild 15 Laderaum, Abdeckung, fehlt, ersetzen

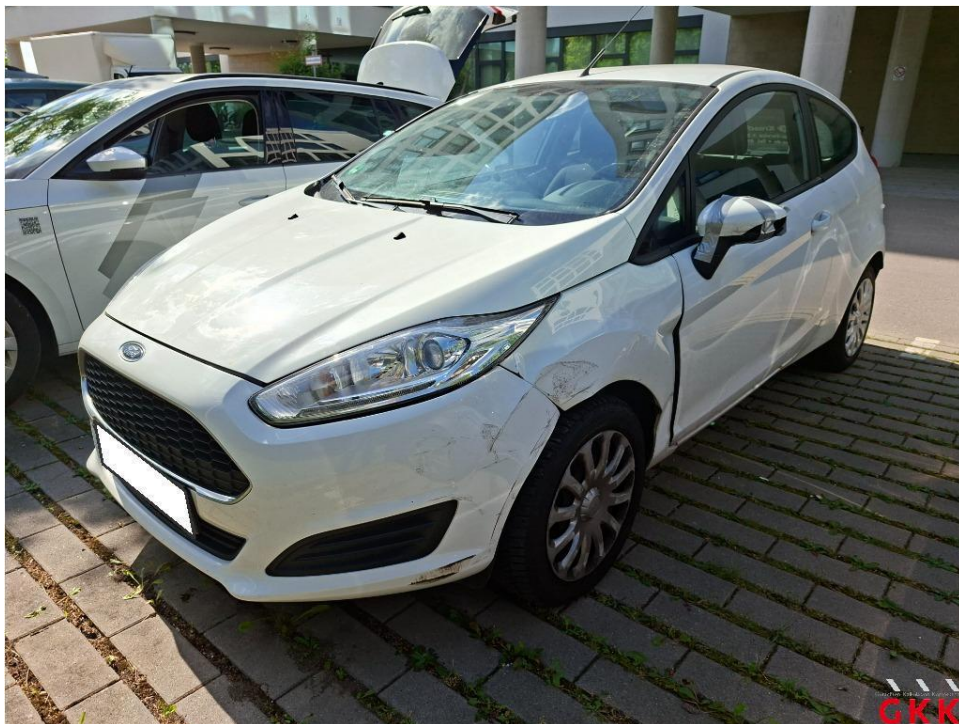
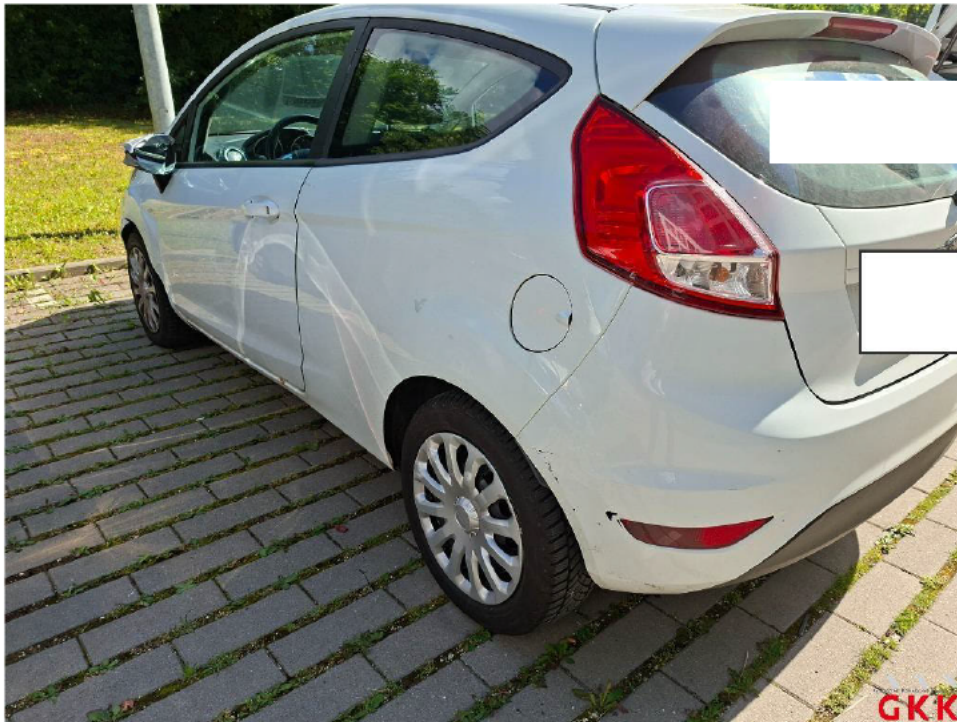
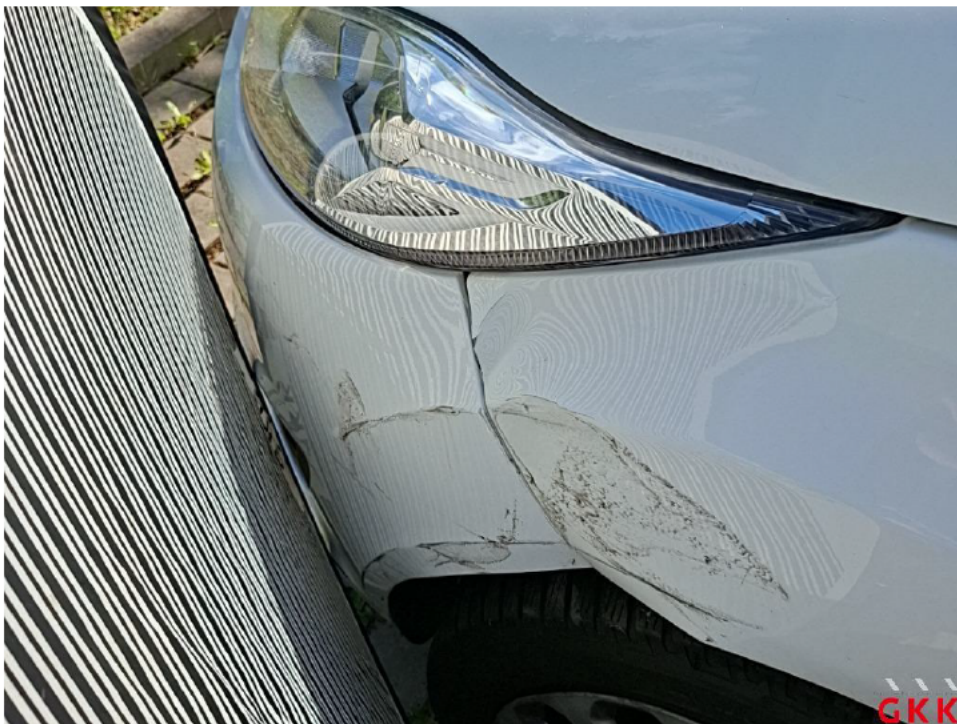
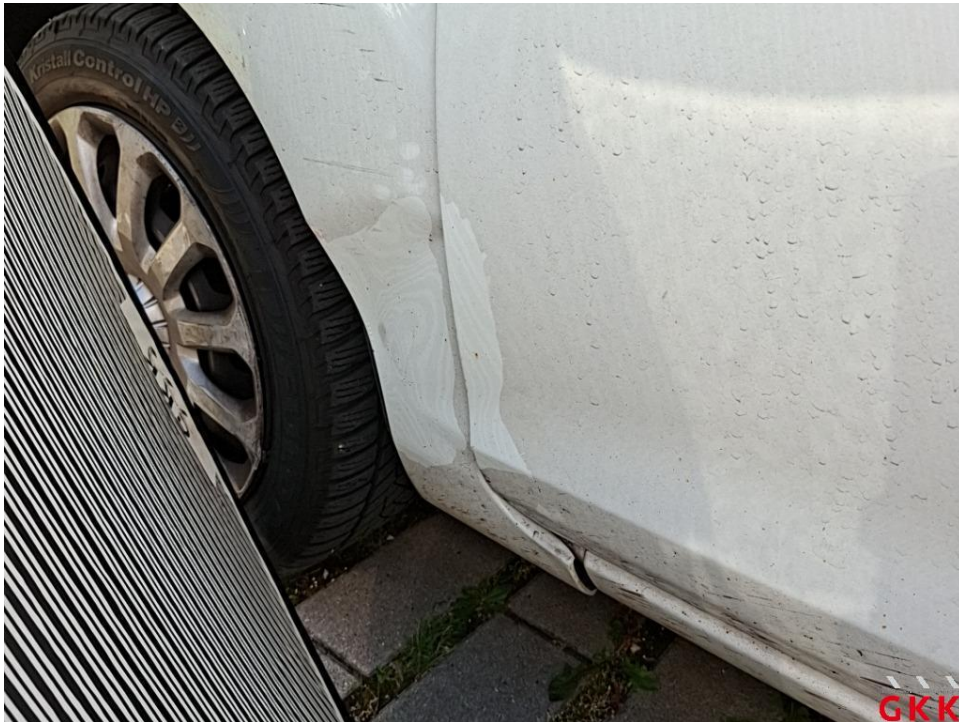
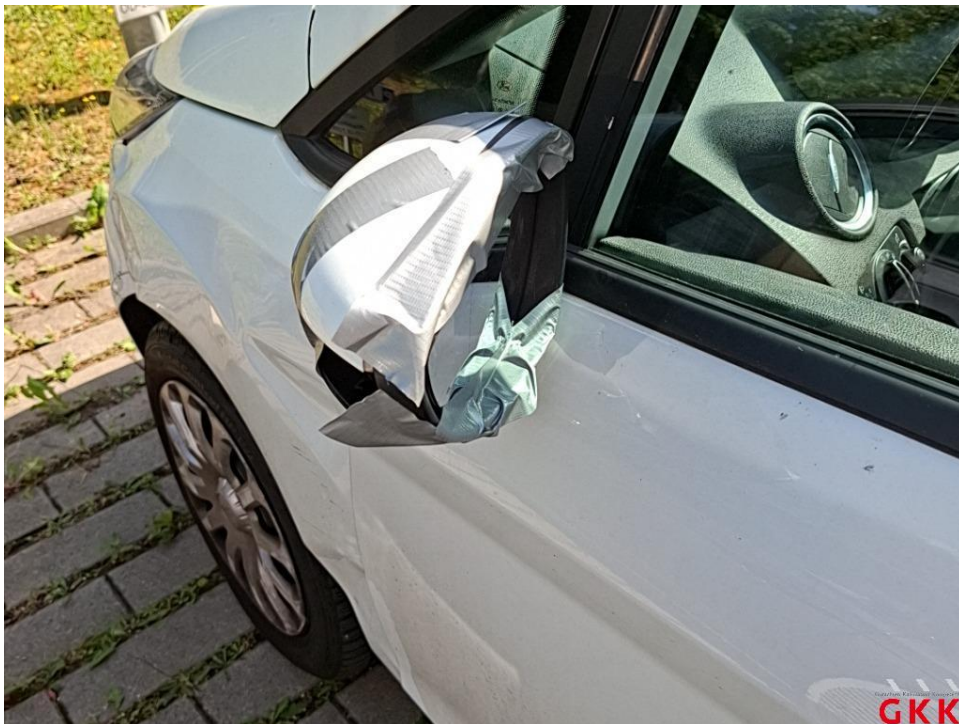
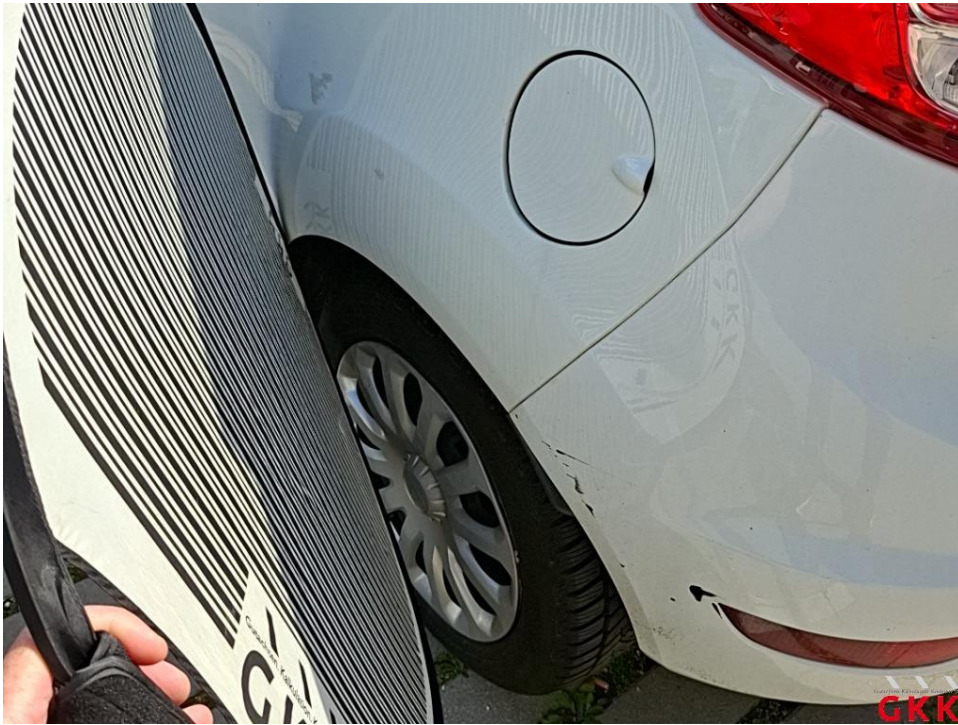
Vorschaden	Der Vorschaden wurde fach- und sachgerecht behoben	Feststellung
Front links beschädigt	Ja	
Motorhaube beschädigt	Ja	
Kotflügel vorne rechts beschädigt	Ja	
Seitenwand hinten links beschädigt	Ja	
Kotflügel vorne links beschädigt	Ja	
Tür vorne links beschädigt	Ja

Aufgrund der vorgefundenen Beschädigungen liegt an dem Fahrzeug ein wirtschaftlicher Totalschaden vor.

Bild 16 Fahrzeug, Seite links, Unfallschaden, Unfallschaden beheben

Bild 17 Fahrzeug, Seite links, Unfallschaden, Unfallschaden beheben

Bild 18 Fahrzeug, Seite links, Unfallschaden, Unfallschaden beheben

Bild 19 Fahrzeug, Seite links, Unfallschaden, Unfallschaden beheben

Bild 20 Fahrzeug, Seite links, Unfallschaden, Unfallschaden beheben

Bild 21 Fahrzeug, Seite links, Unfallschaden, Unfallschaden beheben

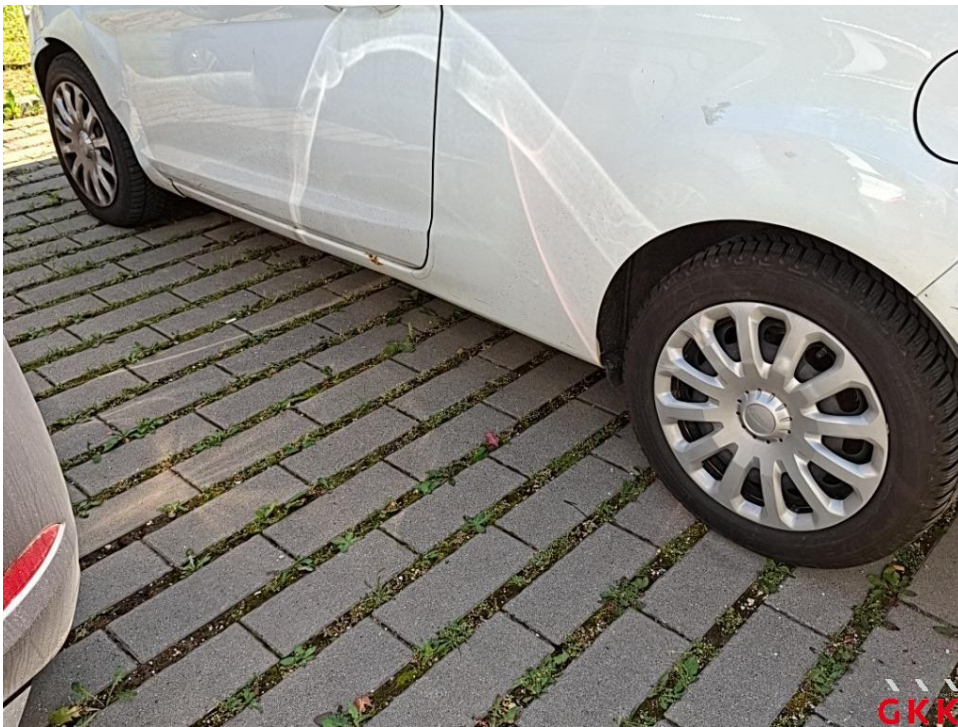
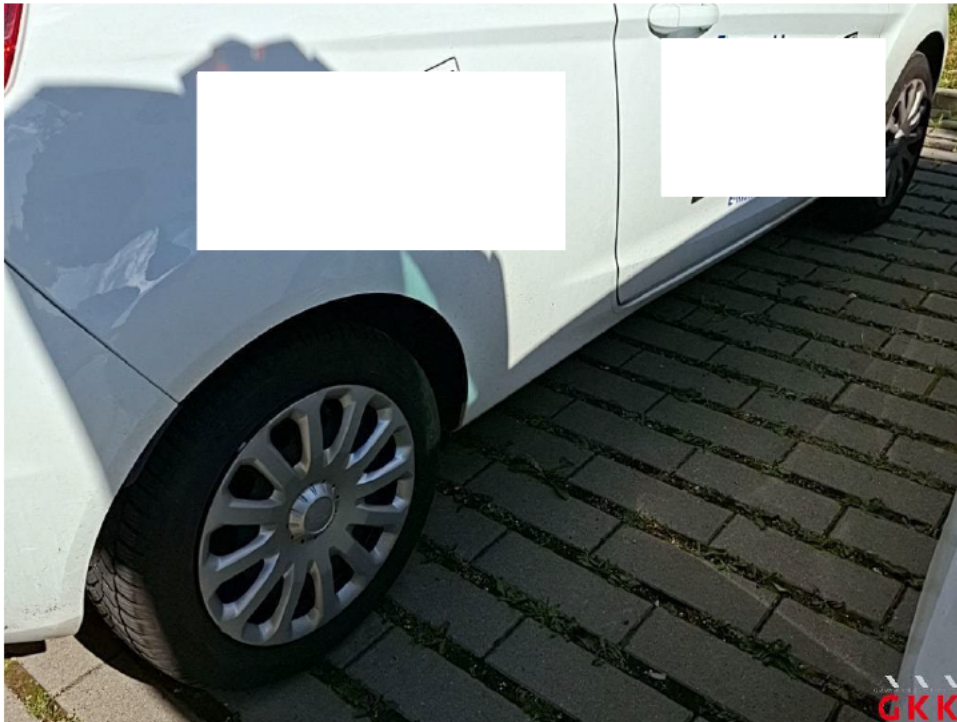
Bild 22 Radkappe(n), Satz, beschädigt, ersetzen

Bild 23 Radkappe(n), Satz, beschädigt, ersetzen

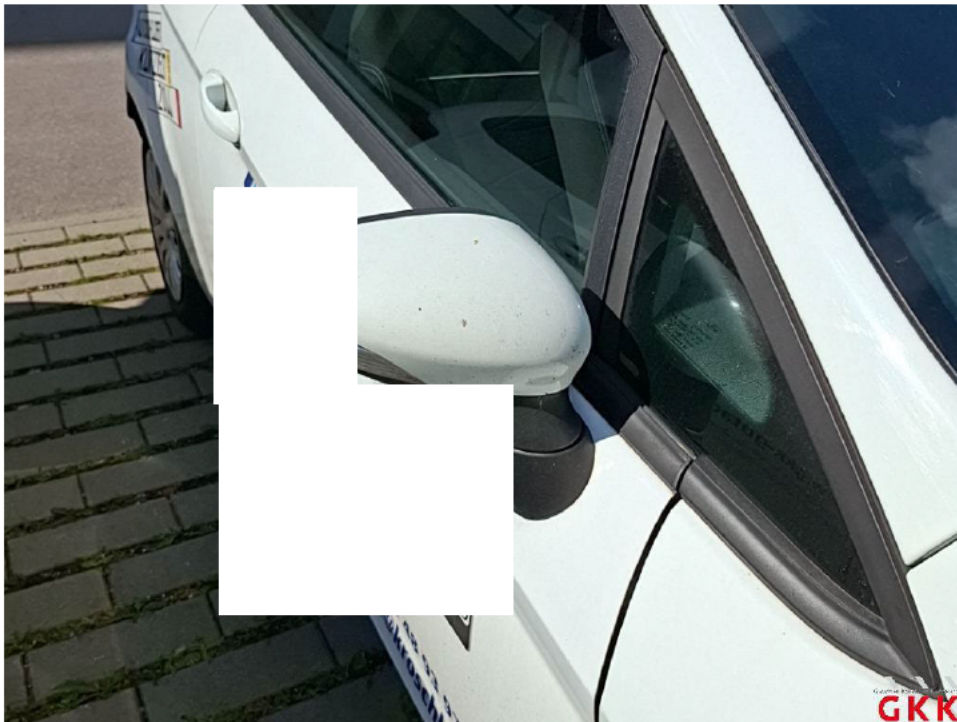
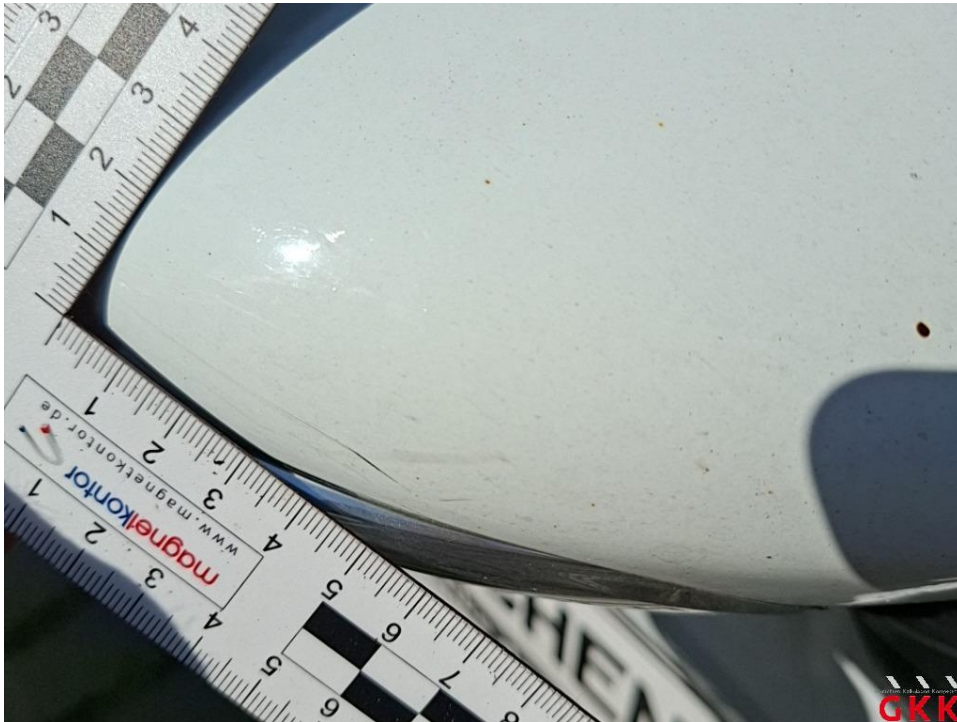
Wertbeeinflussende Faktoren		
Front (Angaben ohne MwSt.)	Reparaturkosten	MW
Motorhaube, beschädigt, instand setzen - lackieren (Bild 26, Bild 27)	585,62 €	121,20 €
Seite rechts (Angaben ohne MwSt.)	Reparaturkosten	MW
Tür vorne rechts, verkratzt, lackieren (Bild 30, Bild 31)	483,89 €	48,39 €
Spiegelgehäuse rechts Kappe -lackiert-, verkratzt, lackieren (Bild 24, Bild 25)	194,41 €	19,44 €
Heck (Angaben ohne MwSt.)	Reparaturkosten	MW
Heckklappe, bis 3 Dellen / Bauteil, kalt drücken (Bild 28, Bild 29)	69,60 €	69,60 €
Reifen, Felgen, Radkappen (Angaben ohne MwSt.)	Reparaturkosten	MW
Radkappe(n) Satz, beschädigt, ersetzen (Bild 22, Bild 23)	162,18 €	16,22 €
Reifenreparaturset Füllflasche, MHD überschritten, ersetzen (Bild 13)	68,05 €	68,05 €
Reifenreparaturset Füllkompressor, fehlt, ersetzen (Bild 14)	40,63 €	40,63 €
Exterieur (Angaben ohne MwSt.)	Reparaturkosten	MW
Folierung, beklebt, entkleben	83,52 €	83,52 €

Bild 24 Spiegelgehäuse rechts, Kappe -lackiert-, verkratzt, lackieren

Bild 25 Spiegelgehäuse rechts, Kappe -lackiert-, verkratzt, lackieren

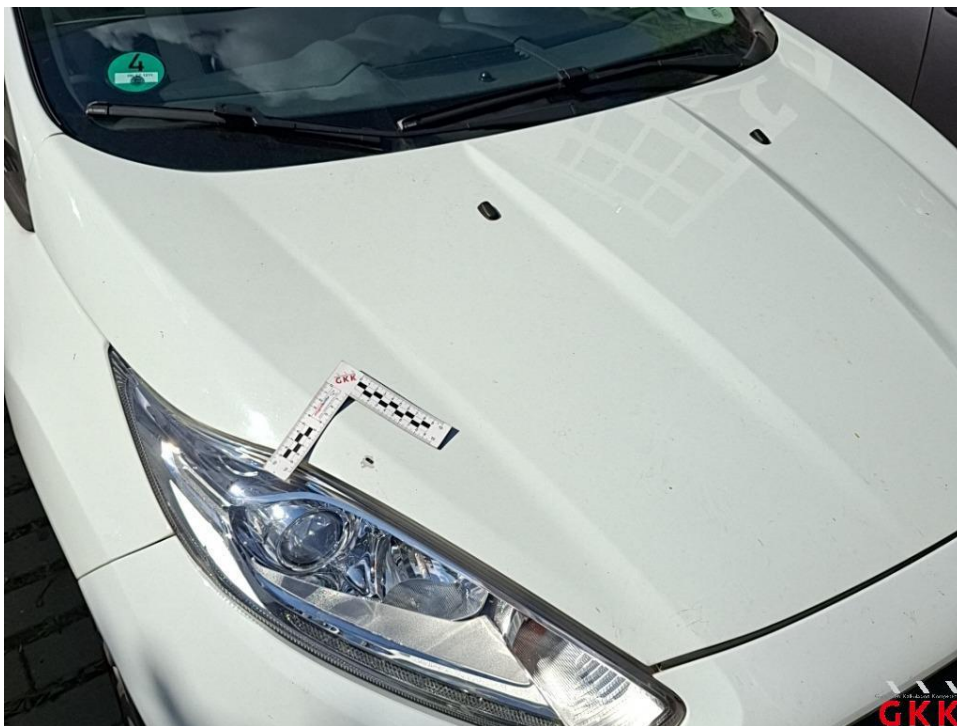
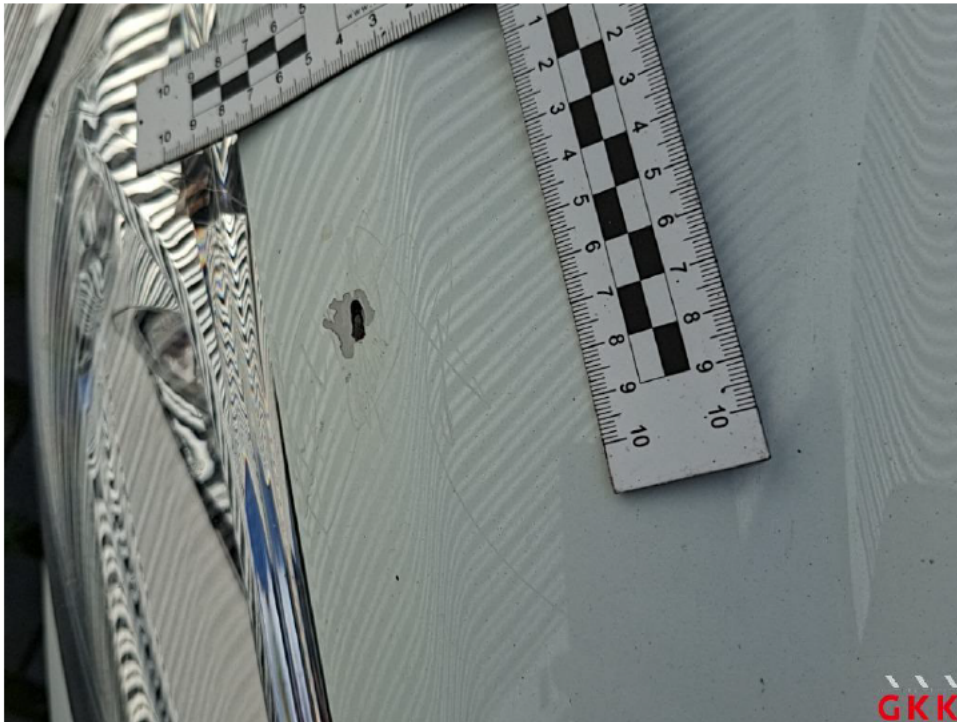
Bild 26 Motorhaube, beschädigt, instand setzen - lackieren

Bild 27 Motorhaube, beschädigt, instand setzen - lackieren

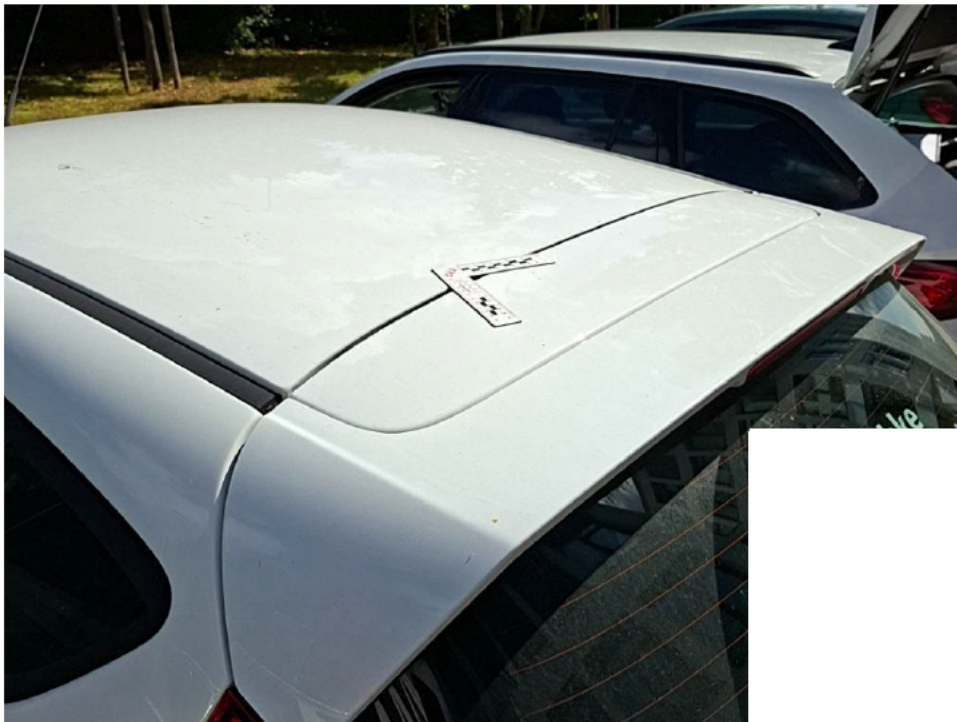
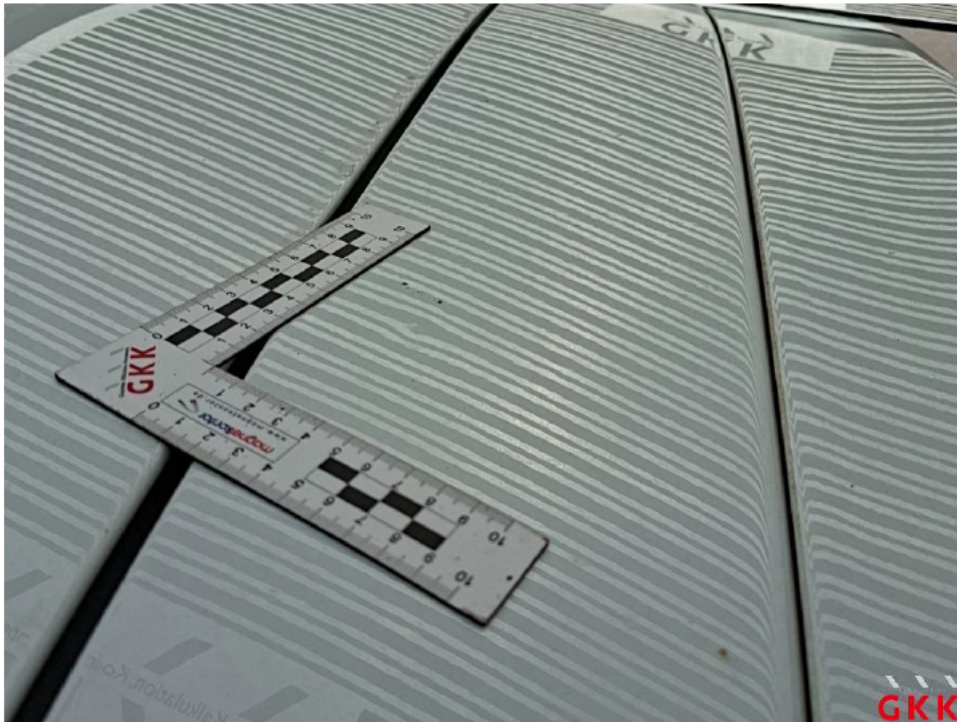
Bild 28 Heckklappe, bis 3 Dellen / Bauteil, kalt drücken

Bild 29 Heckklappe, bis 3 Dellen / Bauteil, kalt drücken

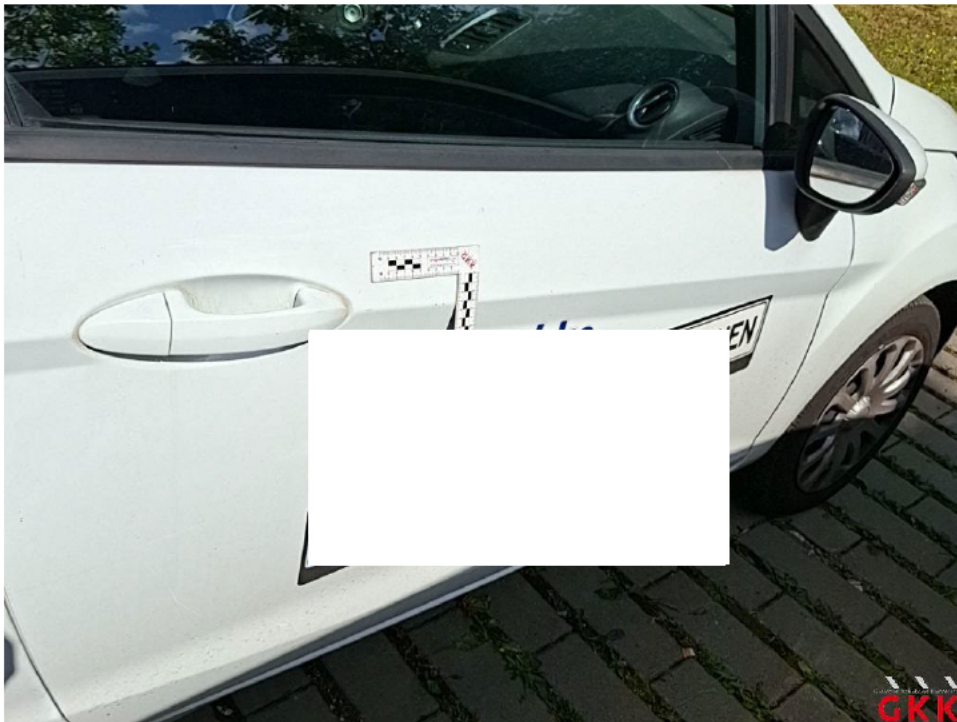
Bild 30 Tür vorne rechts, verkratzt, lackieren

Bild 31 Tür vorne rechts, verkratzt, lackieren

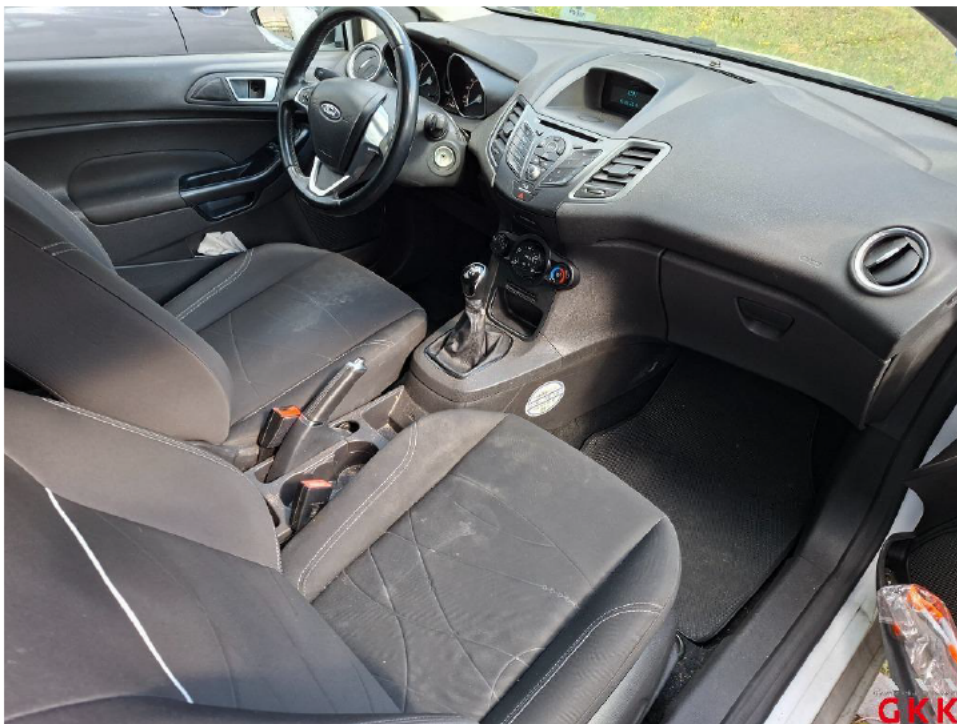
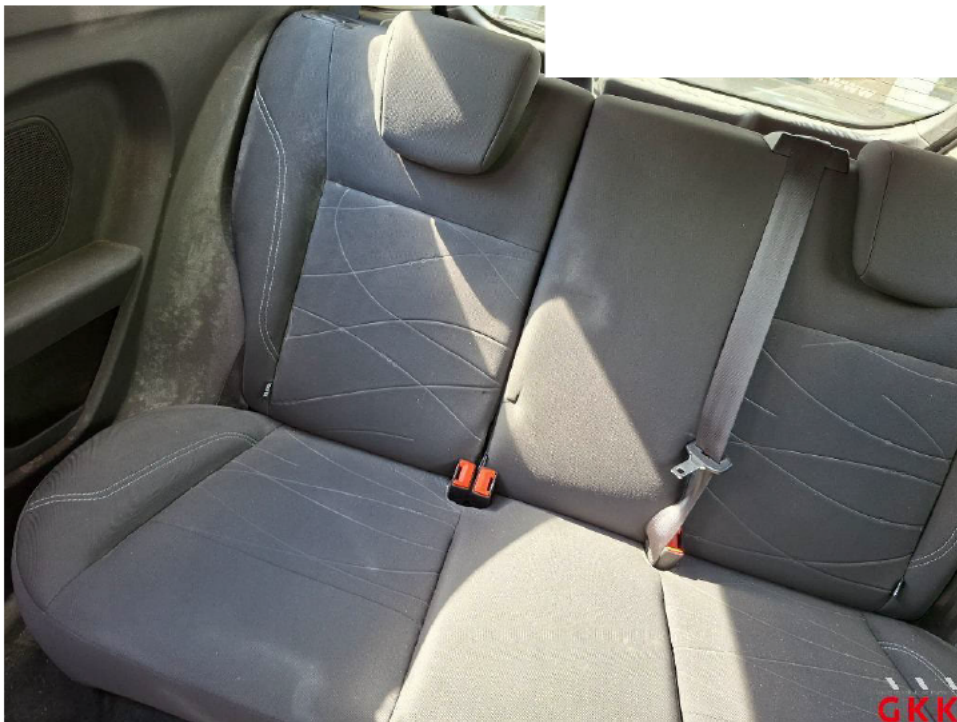
Bild 32 Fahrzeug, innen, verkratzt und verschmutzt, aufbereiten

Bild 33 Fahrzeug, innen, verkratzt und verschmutzt, aufbereiten
