**Fahrzeug:** MERCEDES C-Klasse C 300 e T Autom. Kombi5-türig 1999 ccm 313 PS / 230 KW  
Elektrisch Automatik

## Zustandsbericht

Inspection date: 9 Jun 2026  
**Protocol number: 45818267**  
Delivery date: 9 Jun 2026

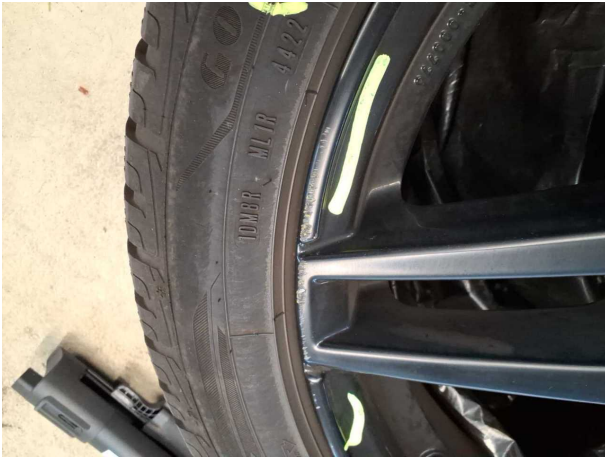
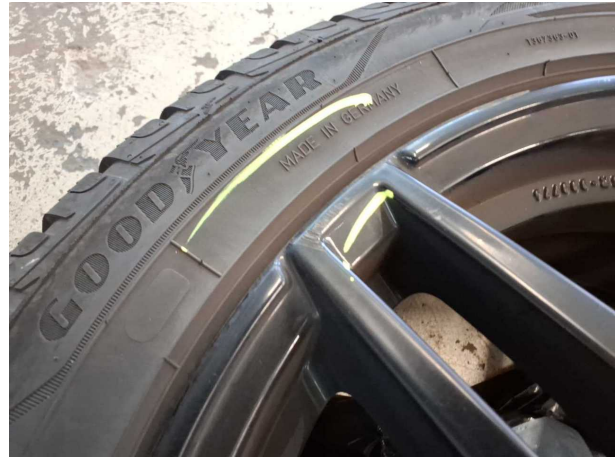
No.	Component group	Description
1	Documents	Service book (Wartungsnachweise fehlen) - No deduction
2	2nd wheel set	2 wheel covers - Expired - No deduction
3	2nd wheel set	2 alloy rims - Scratched - No deduction
4	Side panel - rear left side	Side panel - dent(s) - Smooth repair work
5	Misc.	Inspection / maintenance - Due - Replace
6	Front bumper	Front bumper - Scratched - Smart repair
7	Vehicle glazing	Windscreen - Stone chips - Replace
8	Door - rear left side	Door - Scratched - Repair and paint

**Damage #3:** 2nd wheel set: 2 alloy rims - Scratched - No deduction

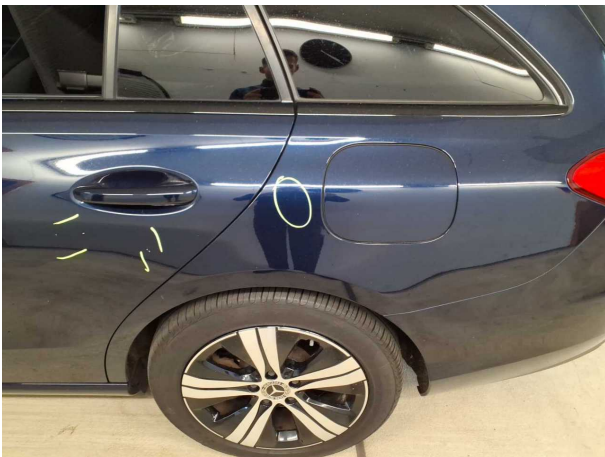
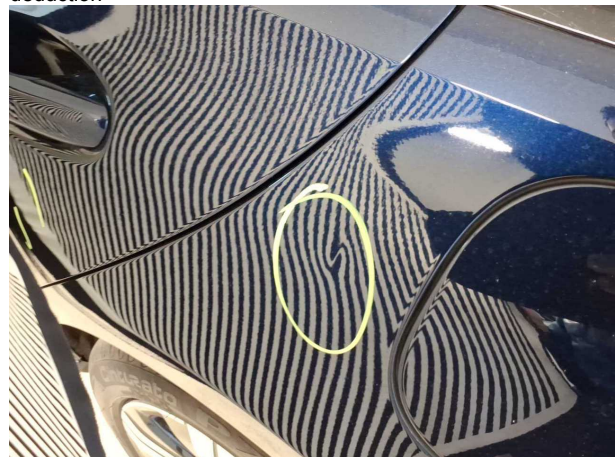
**Damage #4:** Side panel - rear left side: Side panel - dent(s) - Smooth repair work

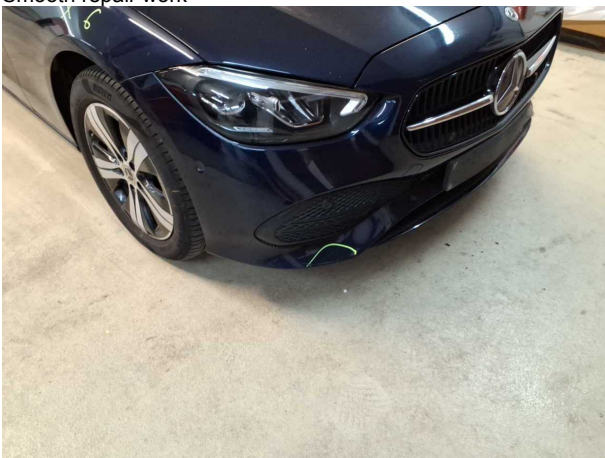
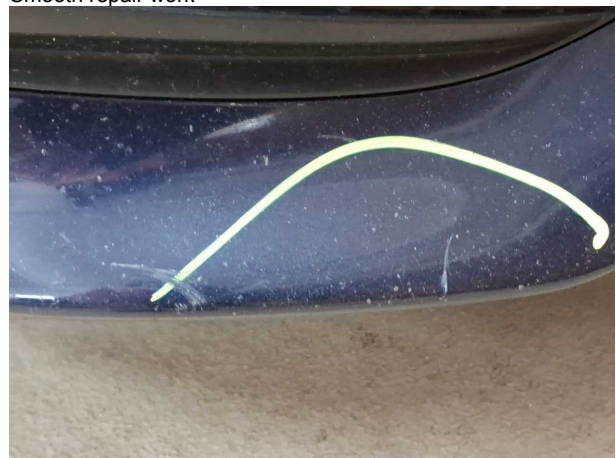
**Damage #6:** Front bumper: Front bumper - Scratched - Smart repair

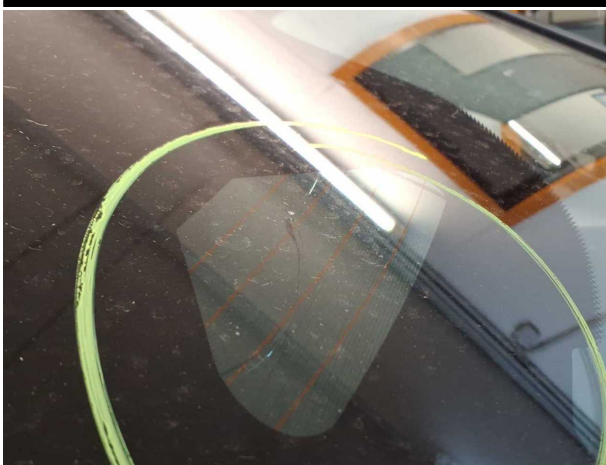
Damage #7: Vehicle glazing: Windscreen - Stone chips - Replace

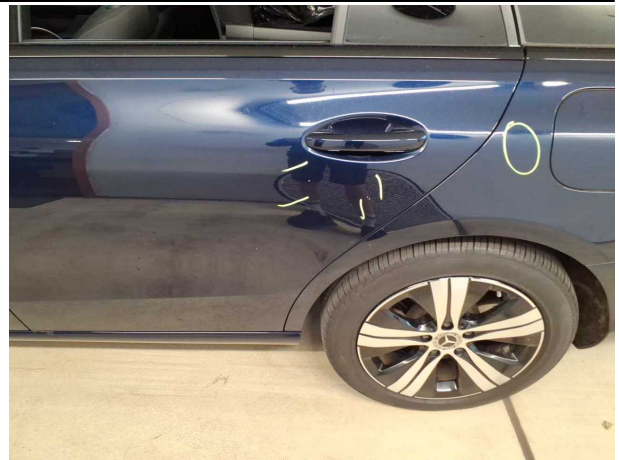
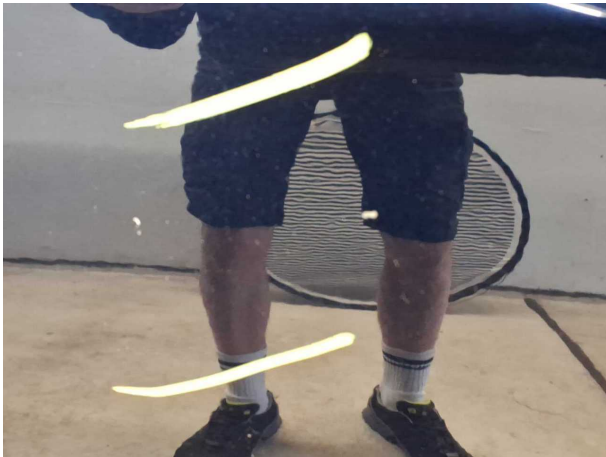
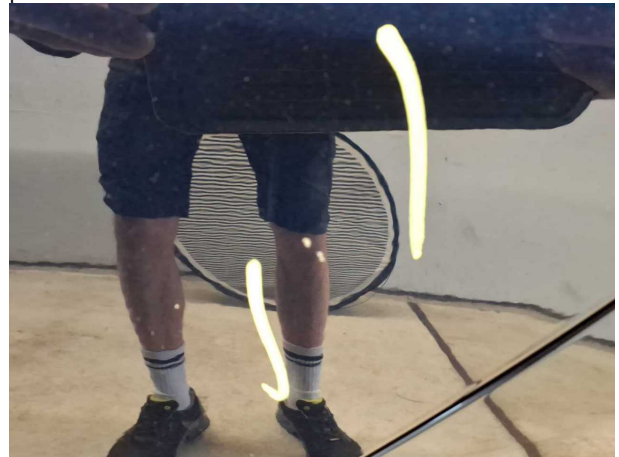
Damage #8: Door - rear left side: Door - Scratched - Repair a...  
paint

Damage #8: Door - rear left side: Door - Scratched - Repair and  
paint

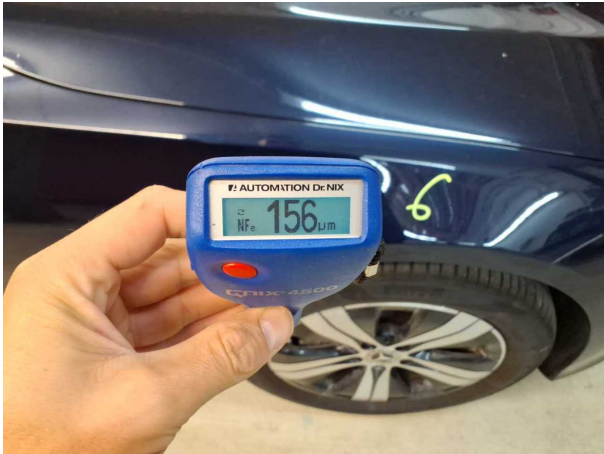
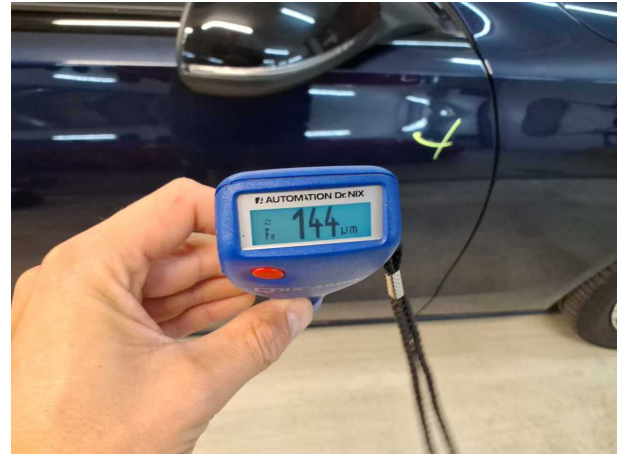
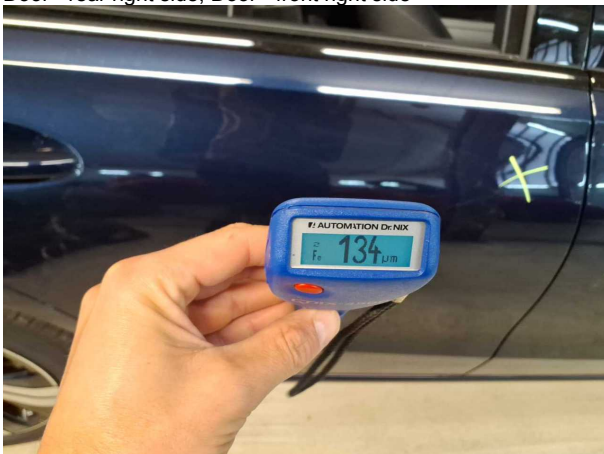
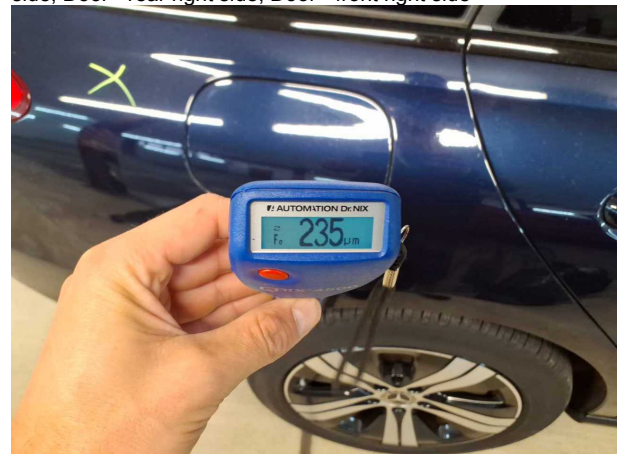
No.	Location
1	Mudguard - right side, Side panel - rear right side, Door - rear right side, Door - front right side

Lackwerte geprüft, n. i. O.

**Repainting 1:** Mudguard - right side, Side panel - rear right side, Door - rear right side, Door - front right side

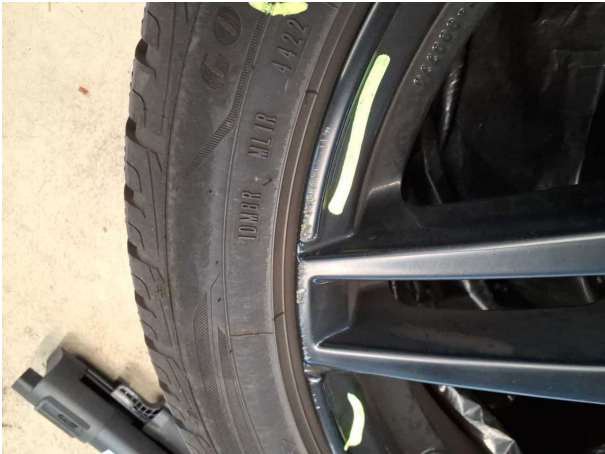
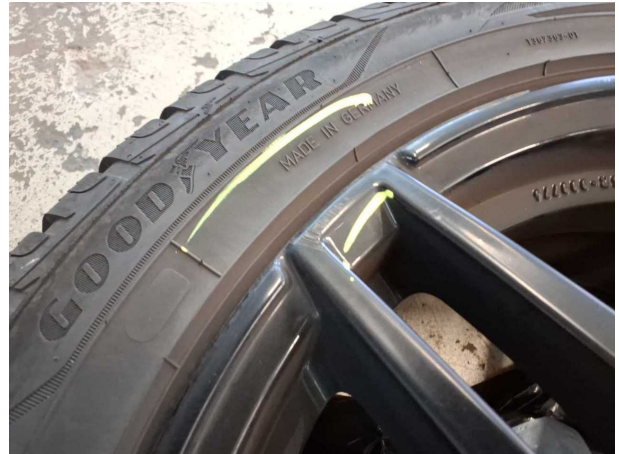
Nr.	Bauteilgruppe	Beschreibung
1	Unterlagen	Serviceheft (Wartungsnachweise fehlen) - kein Abzug
2	2.Radsatz	2 Radblenden - abgelaufen - kein Abzug
3	2.Radsatz	2 Leichtmetallfelgen - verkratzt / verschürft - kein Abzug
4	Seitenwand links	Seitenwand - Delle(n) - sanft instandsetzen
5	Sonstiges	Inspektion/Wartung - fällig - erneuern
6	Stoßfänger vorn	Stoßfänger vorn - verkratzt / verschürft - Smart Repair
7	Verglasung	Frontscheibe - Steinschlag - erneuern
8	Tür hinten links	Tür - verkratzt / verschürft - instandsetzen und lackieren

**Beschädigung #3:** 2.Radsatz: 2 Leichtmetallfelgen - verkratzt / verschürft - kein Abzug

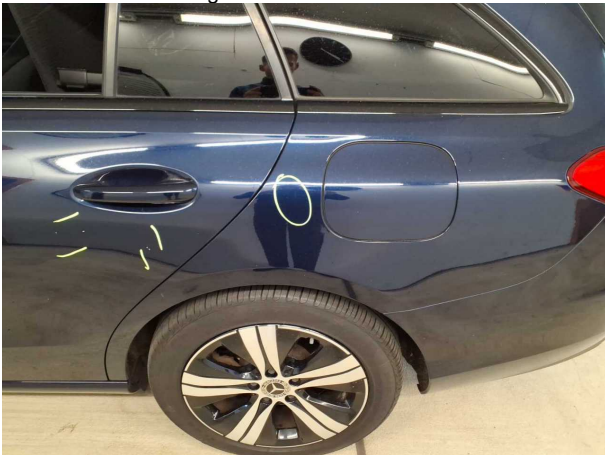
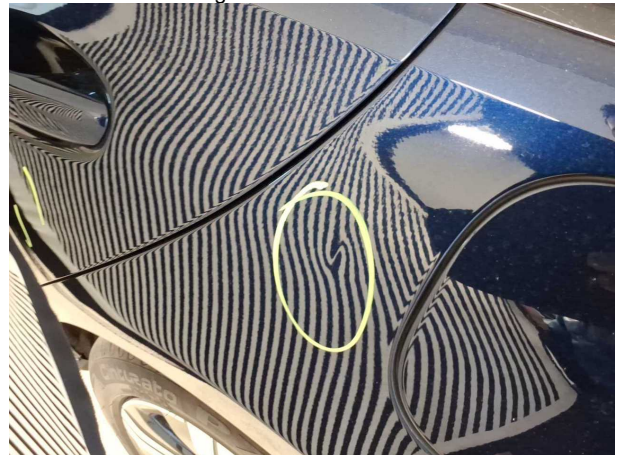
**Beschädigung #4:** Seitenwand links: Seitenwand - Delle(n) - sanft instandsetzen

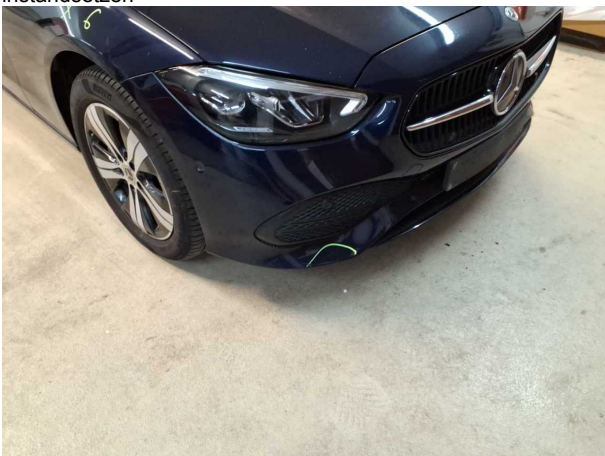
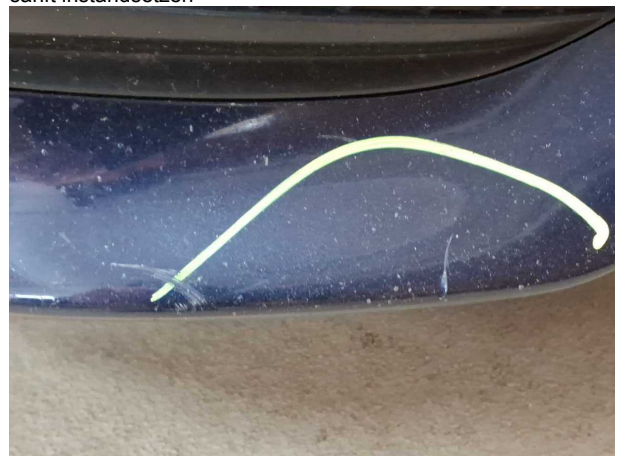
**Beschädigung #6:** Stossfänger vorn: Stossfänger vorn - verkratzt / verschürft - Smart Repair

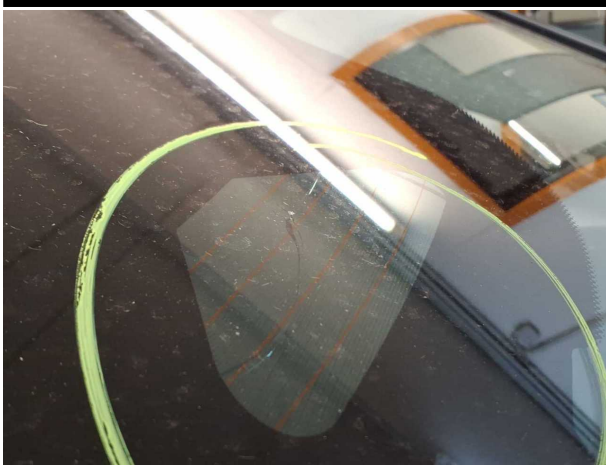
**Beschädigung #7:** Verglasung: Frontscheibe - Steinschlag - erneuern

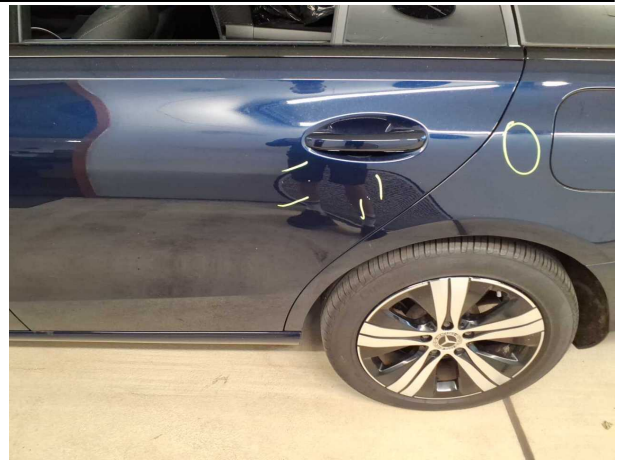
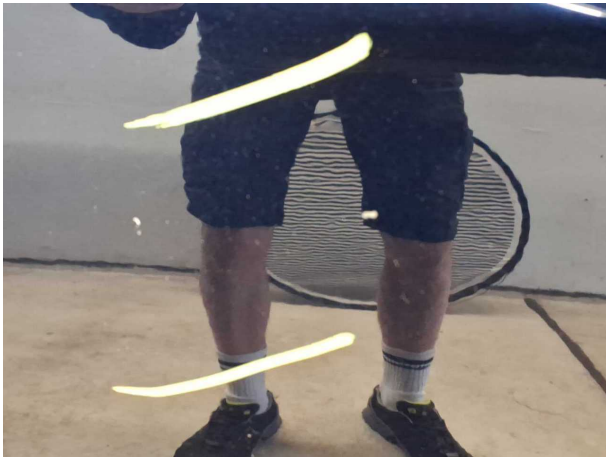
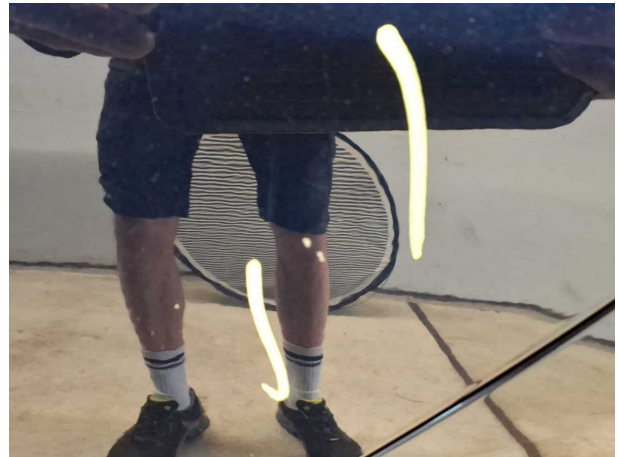
**Beschädigung #8:** Tür hinten links: Tür - verkratzt / verschürft... instandsetzen und lackieren

**Beschädigung #8:** Tür hinten links: Tür - verkratzt / verschürft - instandsetzen und lackieren

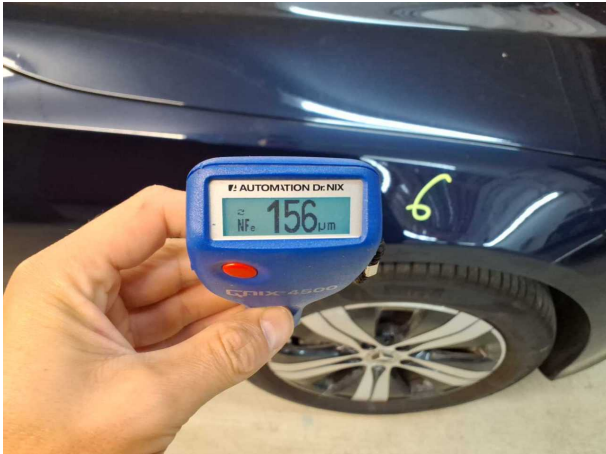
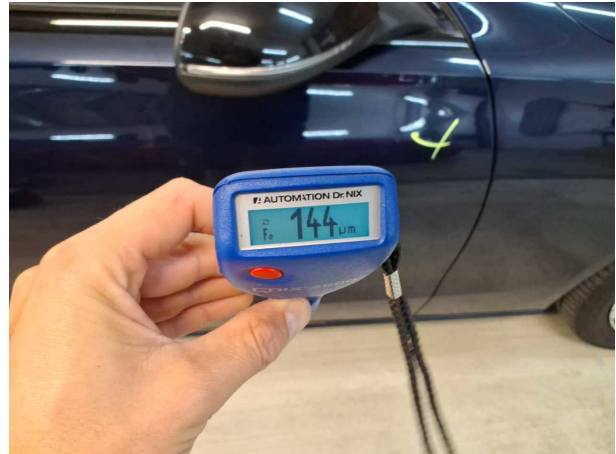
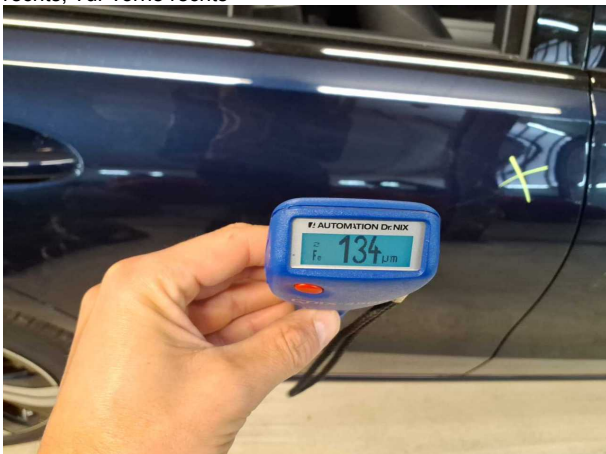
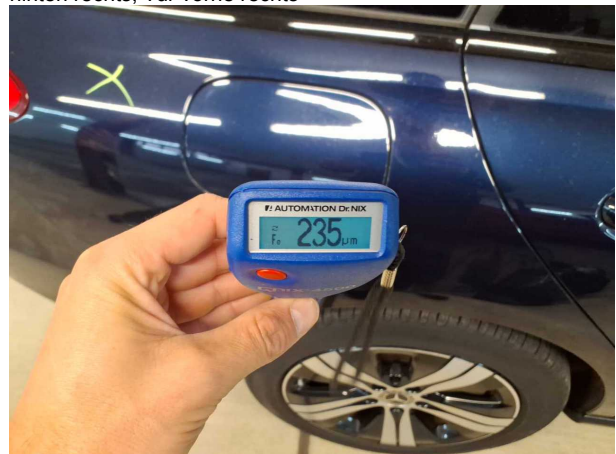
Nr.	Ort
1	KofflÜgel rechts, Seitenwand rechts, Tür hinten rechts, Tür vorne rechts

Lackwerte geprüft, n. i. O.

**Nachlackierung 1:** Kotflügel rechts, Seitenwand rechts, Tür hinten rechts, Tür vorne rechts
