## » Übersicht

**Auftrags-Nr:** 1002348073  
**Besichtigt am:** 05.03.2026 14:17  
**Berichts-Nr:** 10169488  
**FIN:** WVGZZZCR2PD008823

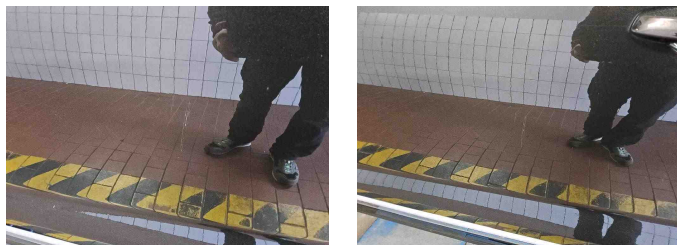
1 - Tür vorne links - Kratzer - Instandsetzen + lackieren

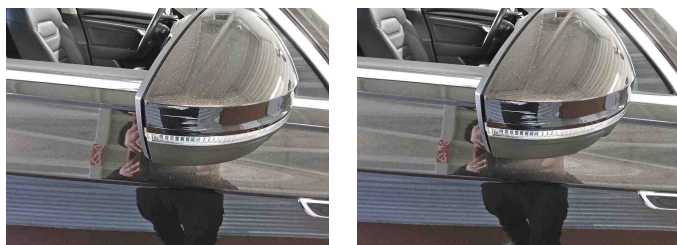
3 - Spiegelkappe Aussenspiegel rechts (Oberhalb) - Kratzer - Smart Repair

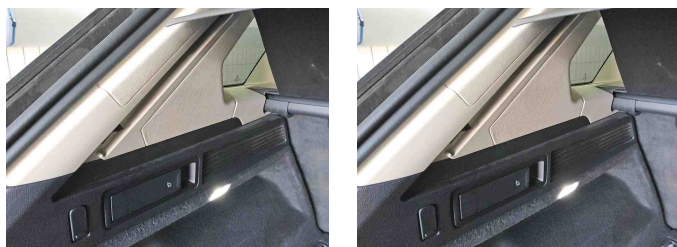
1 - Hintere Dachsäulenverkleidung links - Kratzer - Akzeptabel (Gebrauchsspur)

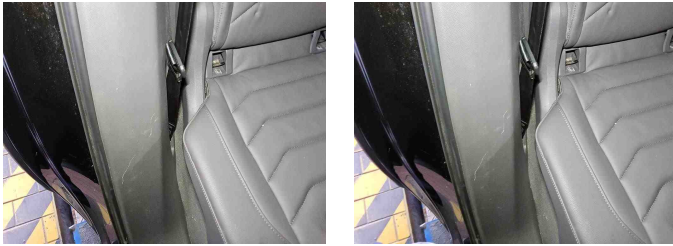
3 - Einstieg Verkleidung hinten rechts - Kratzer - Akzeptabel (Gebrauchsspur)
