## Fahrzeugbeschreibung

**Fahrzeug:** **MERCEDES E-Klasse E 220 d Autom. Limousine 4-türig 1993 ccm 200 PS / 147 KW Diesel Automatik**

## Zustandsbericht

Besichtigungsdatum: 11.06.2026  
**Protokollnummer: 45902908**  
Anlieferungsdatum: 11.06.2026

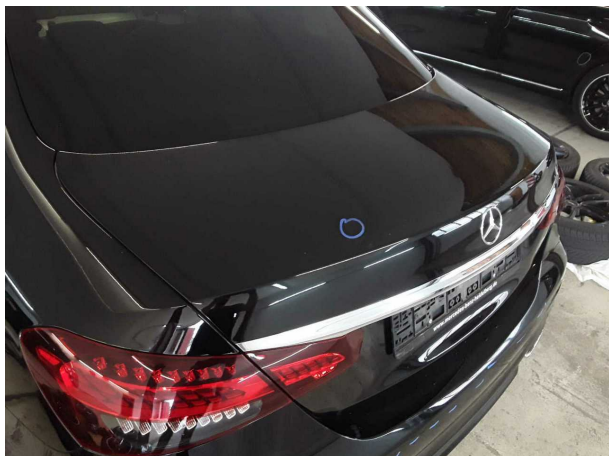
| Nr. | Bauteilgruppe | Beschreibung |
|---|---|---|
| 1 | Heckklappe/-tür | Heckklappe - Delle(n) - sanft instandsetzen |

**Beschädigung #1:** Heckklappe/-tür: Heckklappe - Delle(n) - sanft instandsetzen

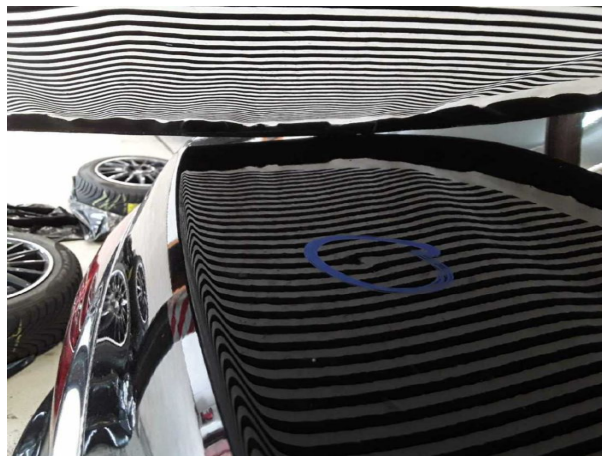
**Beschädigung #1:** Heckklappe/-tür: Heckklappe - Delle(n) - sanft instandsetzen

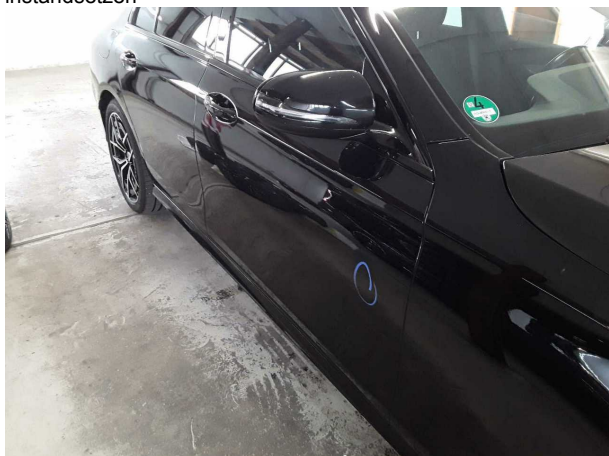
| Nr. | Bauteilgruppe | Beschreibung |
|---|---|---|
| 2 | Tür vorn rechts | Tür - Delle(n) - sanft instandsetzen |

**Beschädigung #2:** Tür vorn rechts: Tür - Delle(n) - sanft instandsetzen

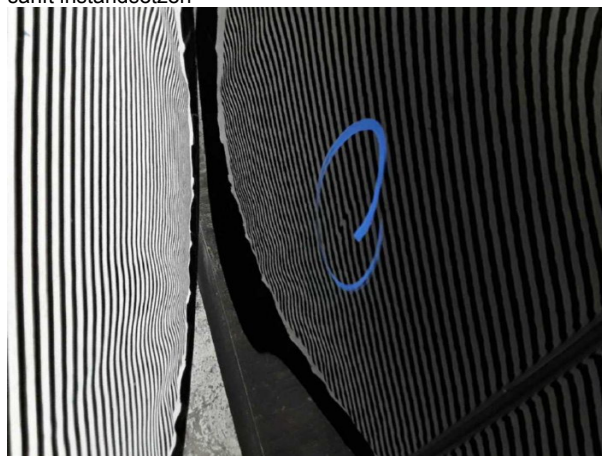
**Beschädigung #2:** Tür vorn rechts: Tür - Delle(n) - sanft instandsetzen

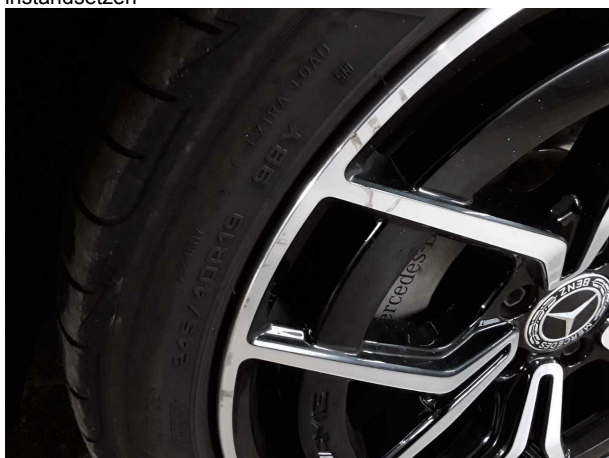
| Nr. | Bauteilgruppe | Beschreibung |
|---|---|---|
| 3 | Rad/Reifen | Leichtmetallfelge vorn rechts - verkratzt / verschürft - Wertminderung |

**Beschädigung #3:** Rad/Reifen: Leichtmetallfelge vorn rechts - verkratzt / verschürft - Wertminderung

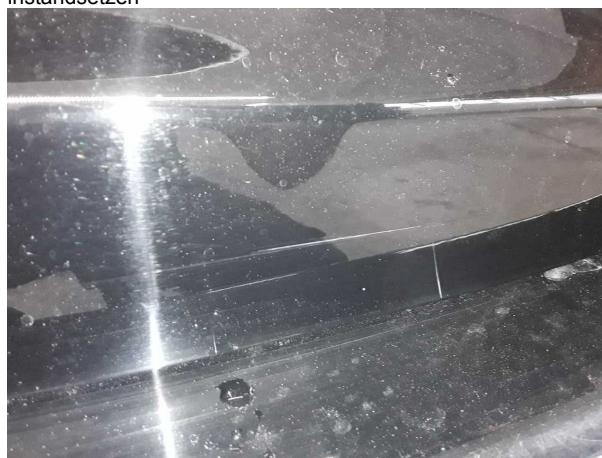
| Nr. | Bauteilgruppe | Beschreibung |
|---|---|---|
| 4 | Heckklappe/-tür | Heckklappe - verkratzt / verschürft - Smart Repair |

**Beschädigung #4:** Heckklappe/-tür: Heckklappe - verkratzt / verschürft - Smart Repair

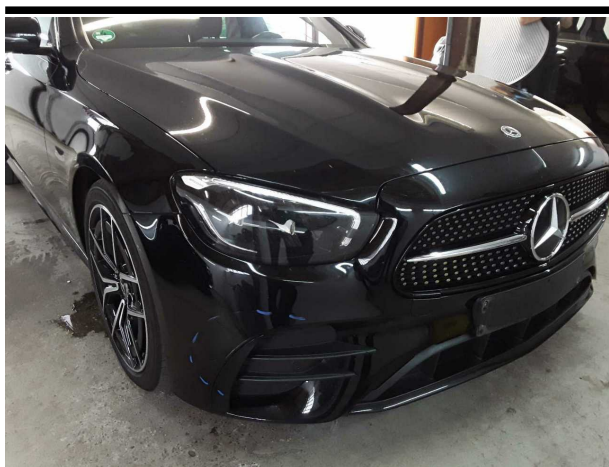
| Nr. | Bauteilgruppe | Beschreibung |
|---|---|---|
| 5 | Stoßfänger vorn | Stoßfänger vorn - verkratzt / verschürft - Smart Repair |

**Beschädigung #5:** Stossfänger vorn: Stossfänger vorn - verkratzt / verschürft - Smart Repair

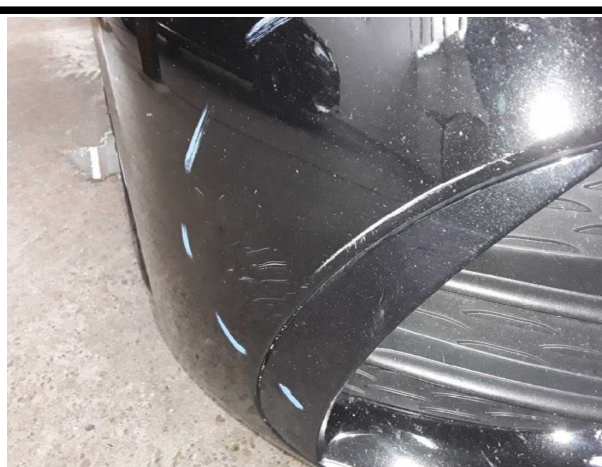
**Beschädigung #5:** Stossfänger vorn: Stossfänger vorn - verkratzt / verschürft - Smart Repair

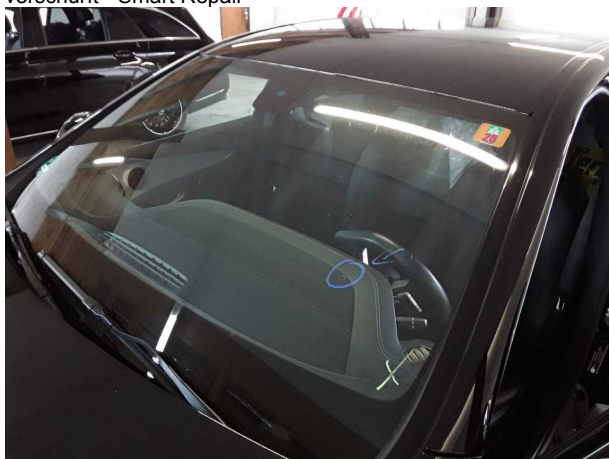
| Nr. | Bauteilgruppe | Beschreibung |
|---|---|---|
| 7 | Verglasung | Frontscheibe (Rissbildung) - Steinschlag - erneuern |

**Beschädigung #7:** Verglasung: Frontscheibe (Rissbildung) - Steinschlag - erneuern

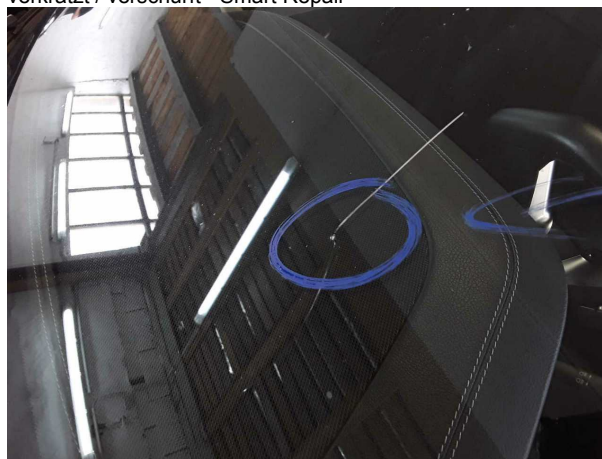
**Beschädigung #7:** Verglasung: Frontscheibe (Rissbildung) - Steinschlag - erneuern

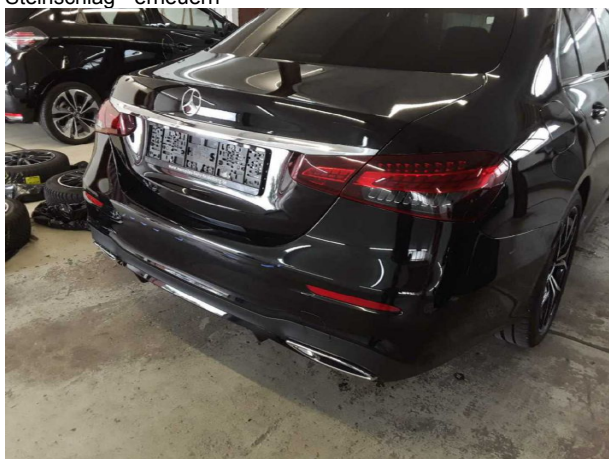
| Nr. | Bauteilgruppe | Beschreibung |
|---|---|---|
| 8 | Stoßfänger hinten | Stoßfänger hinten - verkratzt / verschürft - instandsetzen und lackieren |

**Beschädigung #8:** Stossfänger hinten: Stossfänger hinten - verkratzt / verschürft - instandsetzen und lackieren

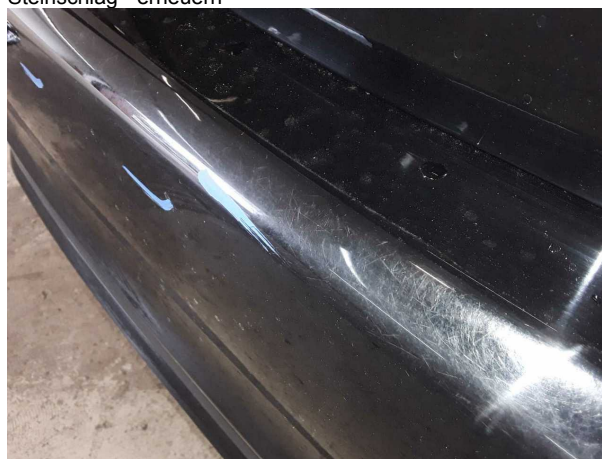
**Beschädigung #8:** Stossfänger hinten: Stossfänger hinten - verkratzt / verschürft - instandsetzen und lackieren

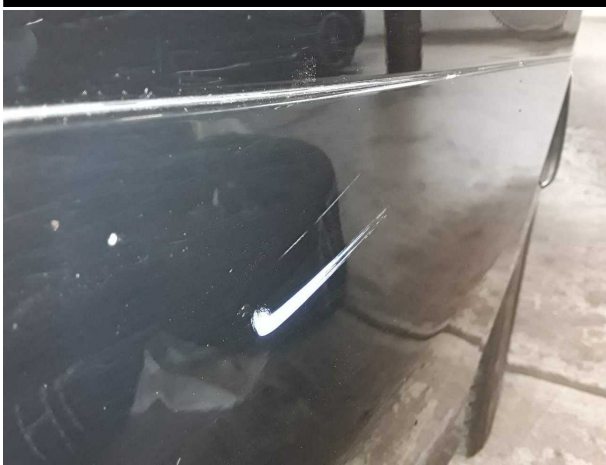
**Beschädigung #8:** Stossfänger hinten: Stossfänger hinten - verkratzt / verschürft - instandsetzen und lackieren

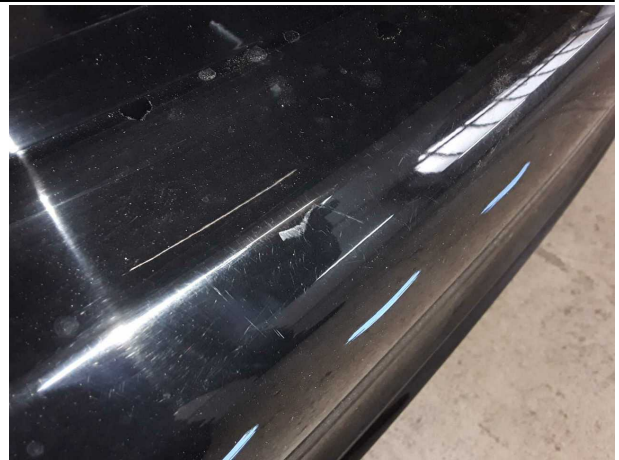
**Beschädigung #8:** Stossfänger hinten: Stossfänger hinten - verkratzt / verschürft - instandsetzen und lackieren

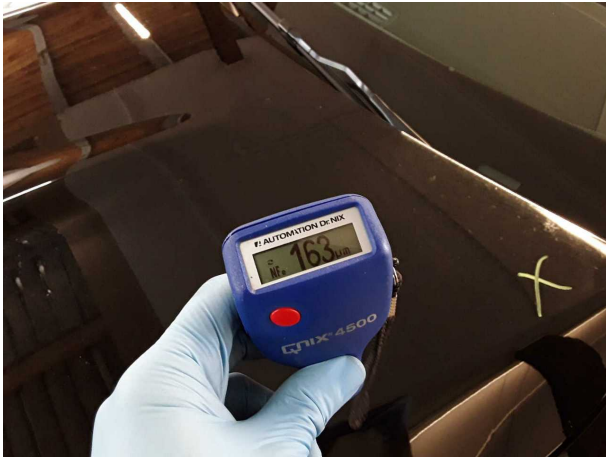
| Nr. | Ort |
|---|---|
| 1 | Motorhaube, fachgerecht ausgeführt |

**Nachlackierung 1: Motorhaube**

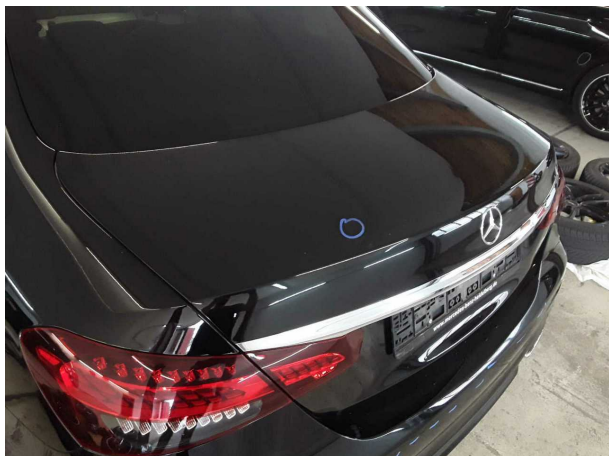
| No. | Component group | Description |
|---|---|---|
| 1 | Boot lid / rear door | Boot lid - dent(s) - Smooth repair work |

**Damage #1:** Boot lid / rear door: Boot lid - dent(s) - Smooth repair work

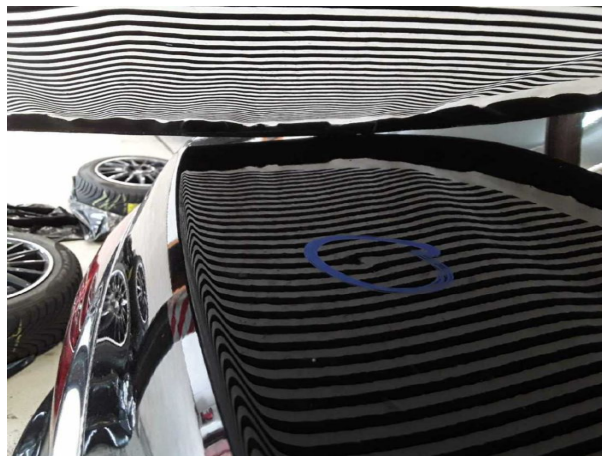
**Damage #1:** Boot lid / rear door: Boot lid - dent(s) - Smooth repair work

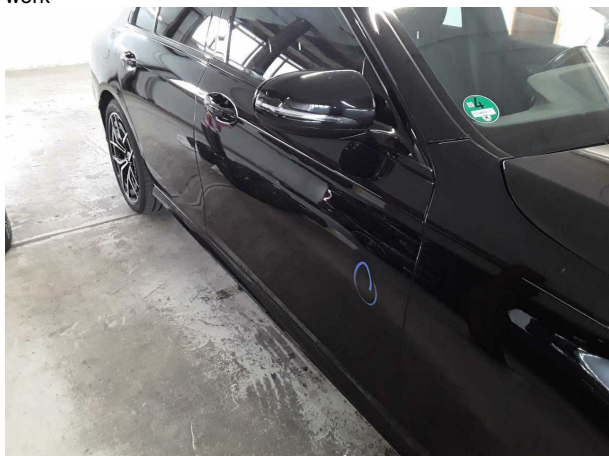
| No. | Component group | Description |
|---|---|---|
| 2 | Door - front right side | Door - dent(s) - Smooth repair work |

**Damage #2:** Door - front right side: Door - dent(s) - Smooth repair work

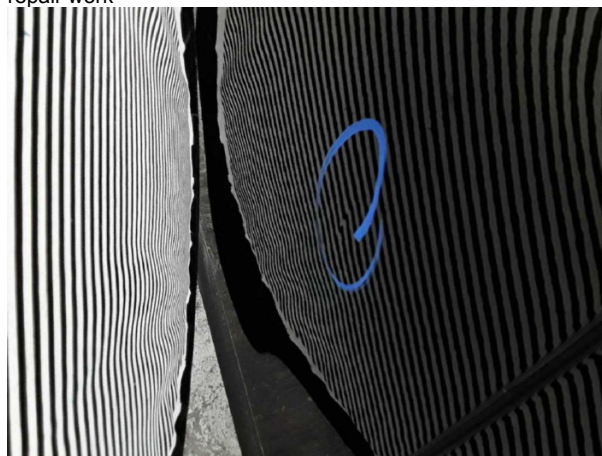
**Damage #2:** Door - front right side: Door - dent(s) - Smooth repair work

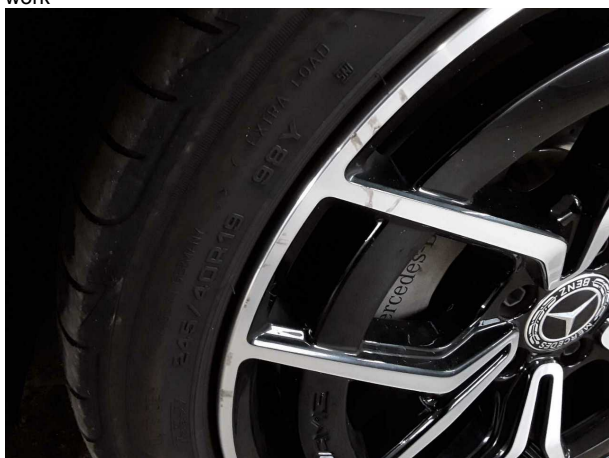
| No. | Component group | Description |
|---|---|---|
| 3 | Wheel / tyres | Alloy rim - front right side - Scratched - Loss in value |

**Damage #3:** Wheel / tyres: Alloy rim - front right side - Scratched - Loss in value

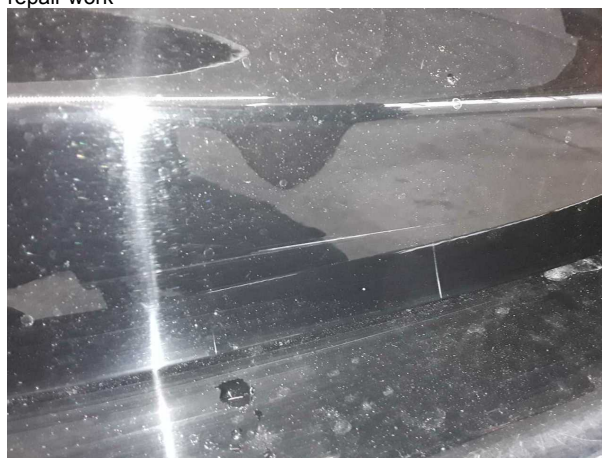
| No. | Component group | Description |
|---|---|---|
| 4 | Boot lid / rear door | Boot lid - Scratched - Smart repair |

**Damage #4:** Boot lid / rear door: Boot lid - Scratched - Smart repair

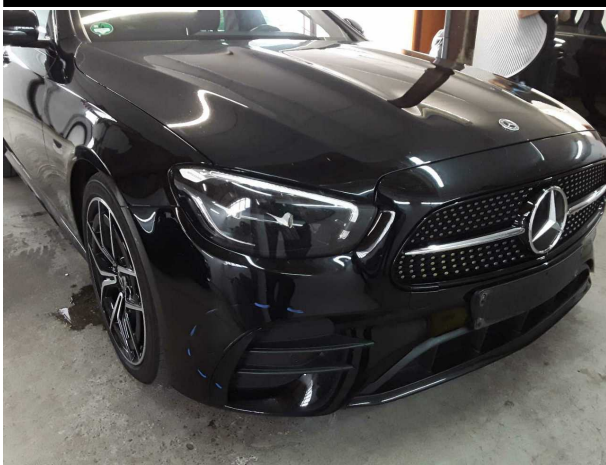
| No. | Component group | Description |
|---|---|---|
| 5 | Front bumper | Front bumper - Scratched - Smart repair |

**Damage #5:** Front bumper: Front bumper - Scratched - Smart repair

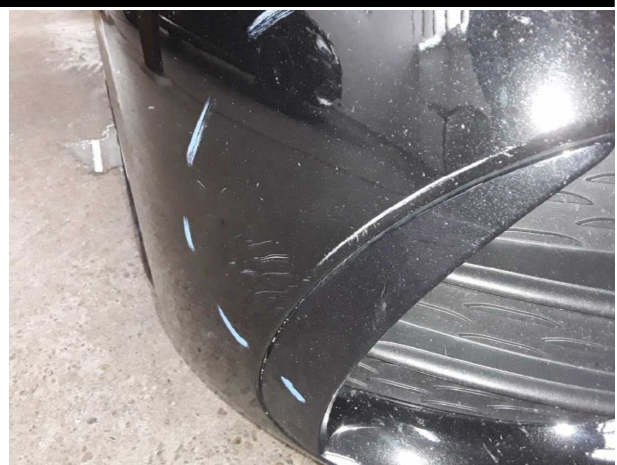
**Damage #5:** Front bumper: Front bumper - Scratched - Smart repair

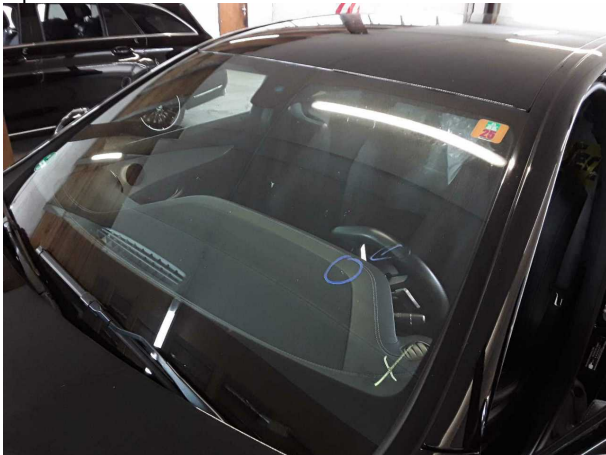
| No. | Component group | Description |
|---|---|---|
| 7 | Vehicle glazing | Windscreen (Rissbildung) - Stone chips - Replace |

**Damage #7:** Vehicle glazing: Windscreen (Rissbildung) - Stone chips - Replace

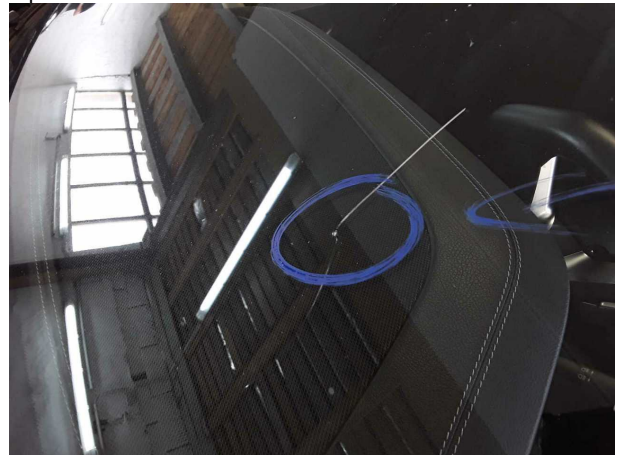
**Damage #7:** Vehicle glazing: Windscreen (Rissbildung) - Stone chips - Replace

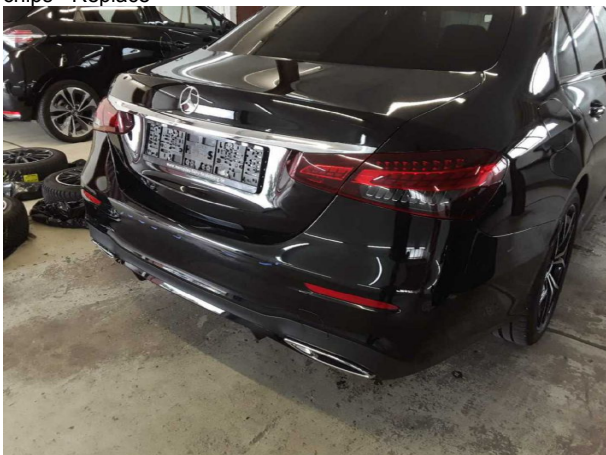
| No. | Component group | Description |
|---|---|---|
| 8 | Rear bumper | Rear bumper - Scratched - Repair and paint |

**Damage #8:** Rear bumper: Rear bumper - Scratched - Repair and paint

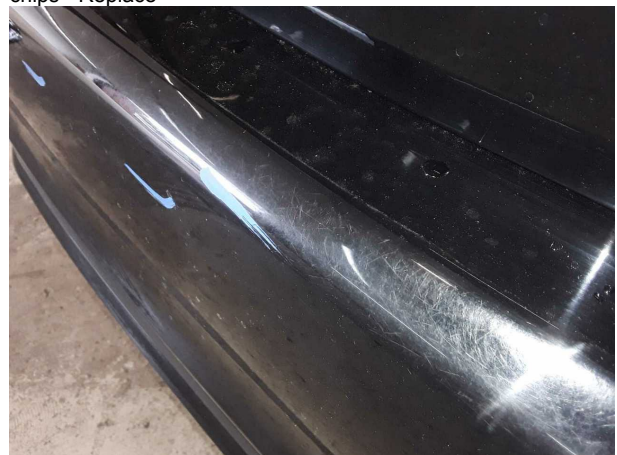
**Damage #8:** Rear bumper: Rear bumper - Scratched - Repair and paint

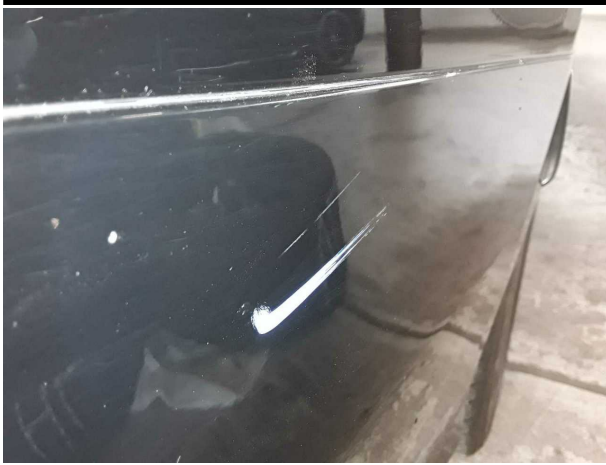
**Damage #8:** Rear bumper: Rear bumper - Scratched - Repair and paint

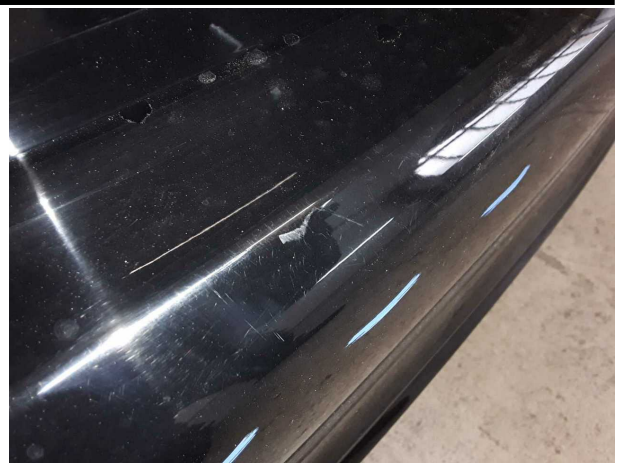
**Damage #8:** Rear bumper: Rear bumper - Scratched - Repair and paint
