**» Übersicht**

| <b>Berichts-Nr:</b> | 10497085 |

| <b>Hersteller:</b> | Cupra |
| <b>Modell:</b> | Leon |

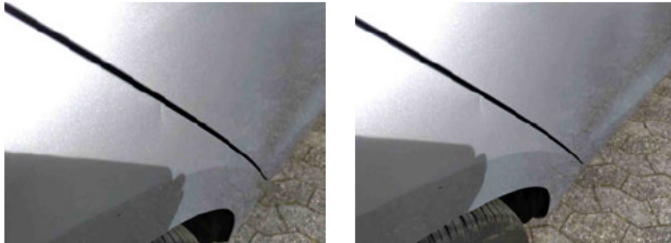
| Nr | Bauteil | Schadensbeschreibung | Reparaturempfehlung |
|---|---|---|---|
| 1 | Seitenwand hinten rechts | Delle(n) und Kratzer | Instandsetzen + lackieren |

1 - Seitenwand hinten rechts - Delle(n) und Kratzer - Instandsetzen + lackieren

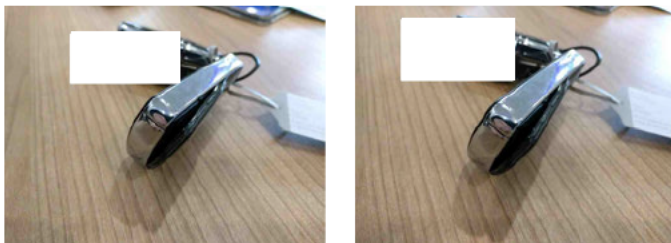
| Nr | Bauteil | Schadensbeschreibung | Reparaturempfehlung |
|---|---|---|---|
| 4 | Zündschlüssel | Abweichend vom Auslieferungszustand/-umfang | Ersetzen |

4 - Zündschlüssel - Abweichend vom Auslieferungszustand/-umfang - Ersetzen

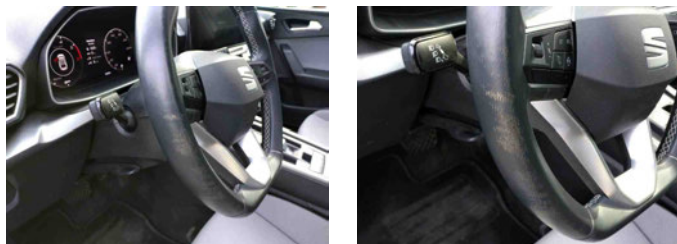
| Nr | Bauteil | Schadensbeschreibung | Reparaturempfehlung |
|---|---|---|---|
| 6 | Lenkrad | Kratzer | Smart Repair Leder |

## 6 - Lenkrad - Kratzer - Smart Repair Leder

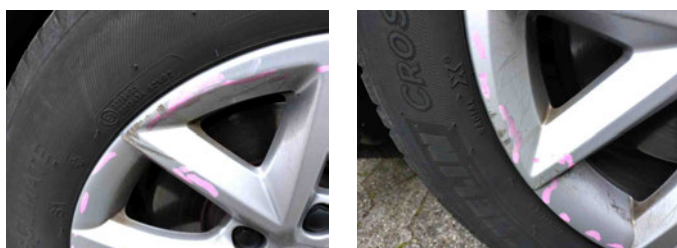
| Nr | Bauteil | Schadensbeschreibung | Reparaturempfehlung |
|---|---|---|---|
| 7 | Alufelge vorne rechts | Kratzer | Instandsetzen + lackieren |

## 7 - Alufelge vorne rechts - Kratzer - Instandsetzen + lackieren

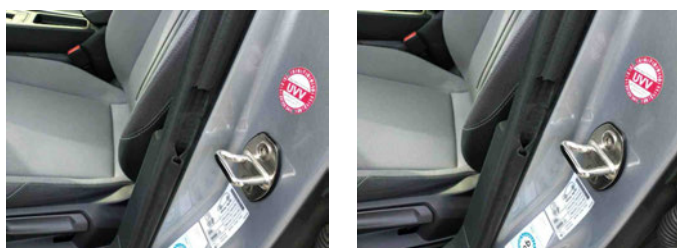
| Nr | Bauteil | Schadensbeschreibung | Reparaturempfehlung |
|---|---|---|---|
| 8 | Türdichtung vorne links | Gerissen | Ersetzen |

## 8 - Türdichtung vorne links - Gerissen - Ersetzen

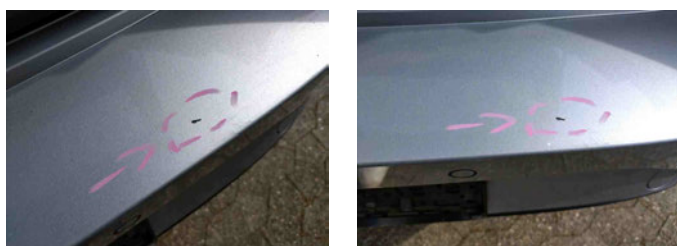
| Nr | Bauteil | Schadensbeschreibung | Reparaturempfehlung |
|---|---|---|---|
| 9 | Stoßfänger hinten | Kratzer | Smart Repair |

## 9 - Stoßfänger hinten - Kratzer - Smart Repair

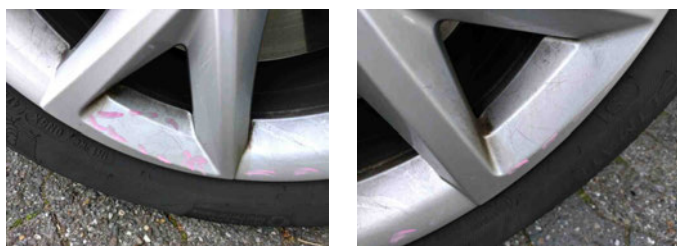
| Nr | Bauteil | Schadensbeschreibung | Reparaturempfehlung |
|---|---|---|---|
| 1 | Alufelge vorne links | Kratzer | Akzeptabel (Gebrauchsspur) |

## 1 - Alufelge vorne links - Kratzer - Akzeptabel (Gebrauchsspur)

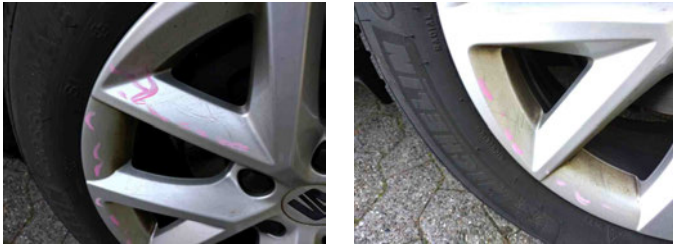
| Nr | Bauteil | Schadensbeschreibung | Reparaturempfehlung |
|---|---|---|---|
| 2 | Alufelge hinten links | Kratzer | Akzeptabel (Gebrauchsspur) |

2 - Alufelge hinten links - Kratzer - Akzeptabel (Gebrauchsspur)

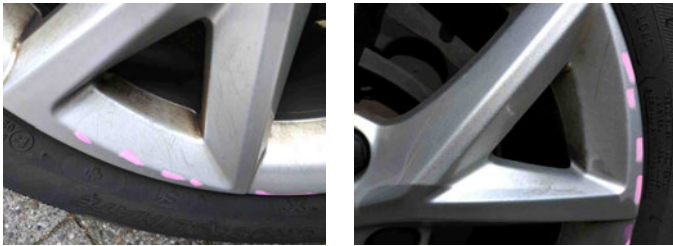
| Nr | Bauteil | Schadensbeschreibung | Reparaturempfehlung |
|---|---|---|---|
| 3 | Alufelge hinten rechts | Kratzer | Akzeptabel (Gebrauchsspur) |

3 - Alufelge hinten rechts - Kratzer - Akzeptabel (Gebrauchsspur)
