# Zustandsbericht/Minderwertgutachten-Leasing

Auftraggeber Mobilize Financial Services, eine Marke der RCI Banque S.A., Niederlassung  
Deutschland, Jagenbergstr. 1, 41468 Neuss  
Besichtigung 02.04.2026

| Typ / Verkaufsbez. | Austral (07.2022->) /<br>Austral 1.2 E-TECH Hybrid<br>200 (EU 6e) | Aufbauart | Geländewagen |
| Fahrzeug-Ident.-Nr. | VF1RHN00872194156 | HSN / TSN | 3333 / BPV |

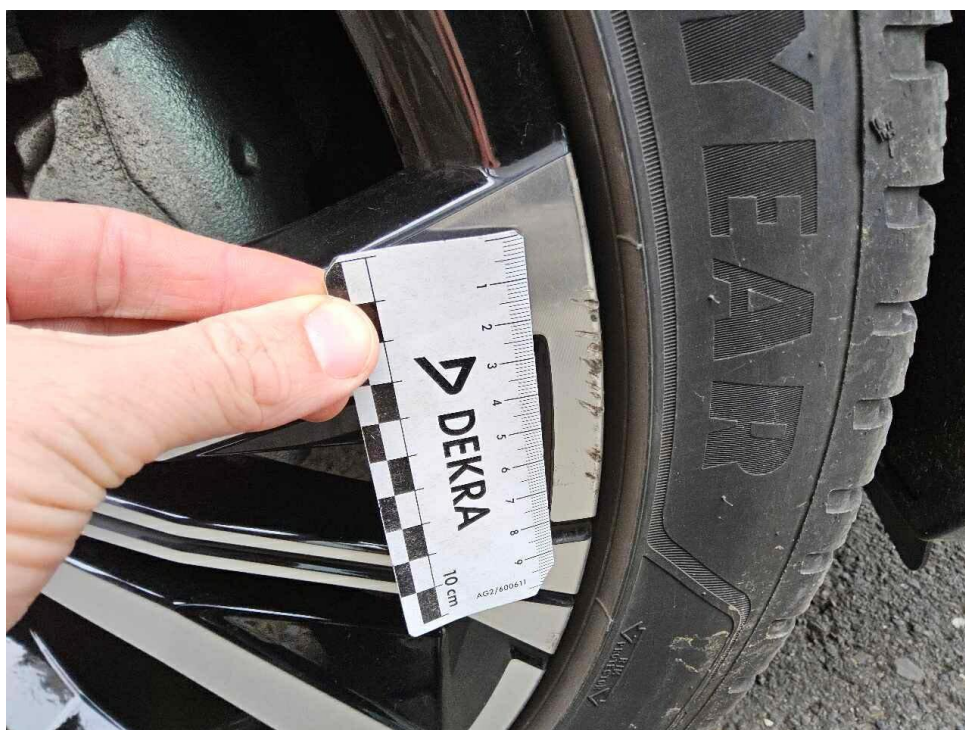
Bild 10 : Felge vorne rechts verkratzt (glanzgedreht)

1. Felge vorne rechts verkratzt  
(glanzgedreht), erneuern (Bild 10)
2. Felge hinten rechts verkratzt  
(glanzgedreht), erneuern (Bild 11)
3. Tür hinten rechts Lackierung,  
zerkratzt, lackieren (Bild 12)

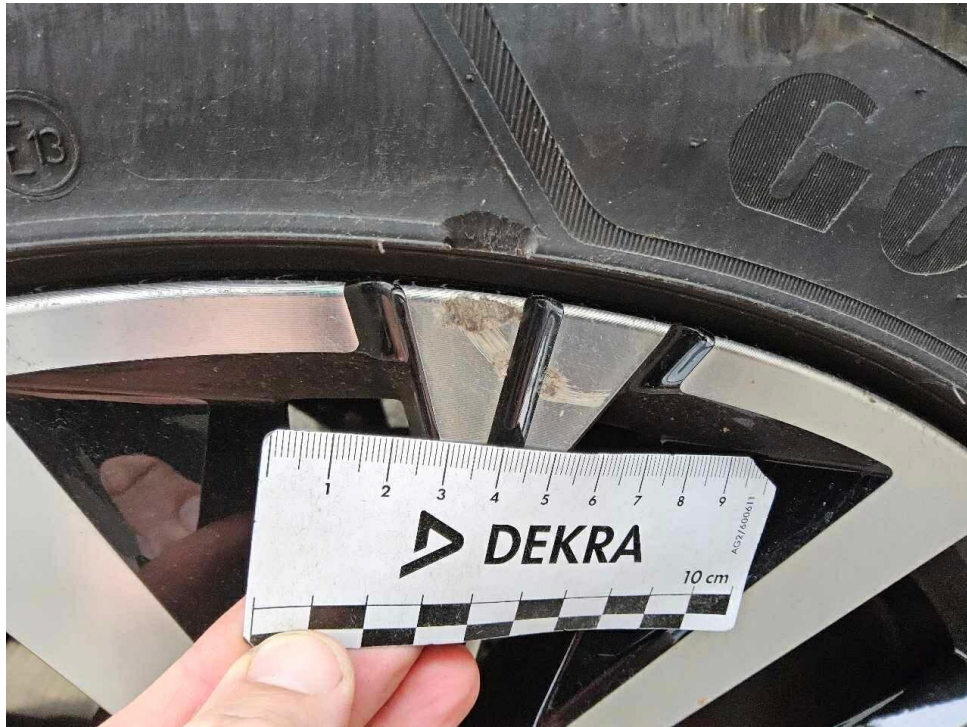
Bild 11 : Felge hinten rechts verkratzt (glanzgedreht)  
Reifen hinten rechts beschädigt

| | Profiltiefe | Art |
|---|---|---|
| hinten rechts | 7 mm | AS |

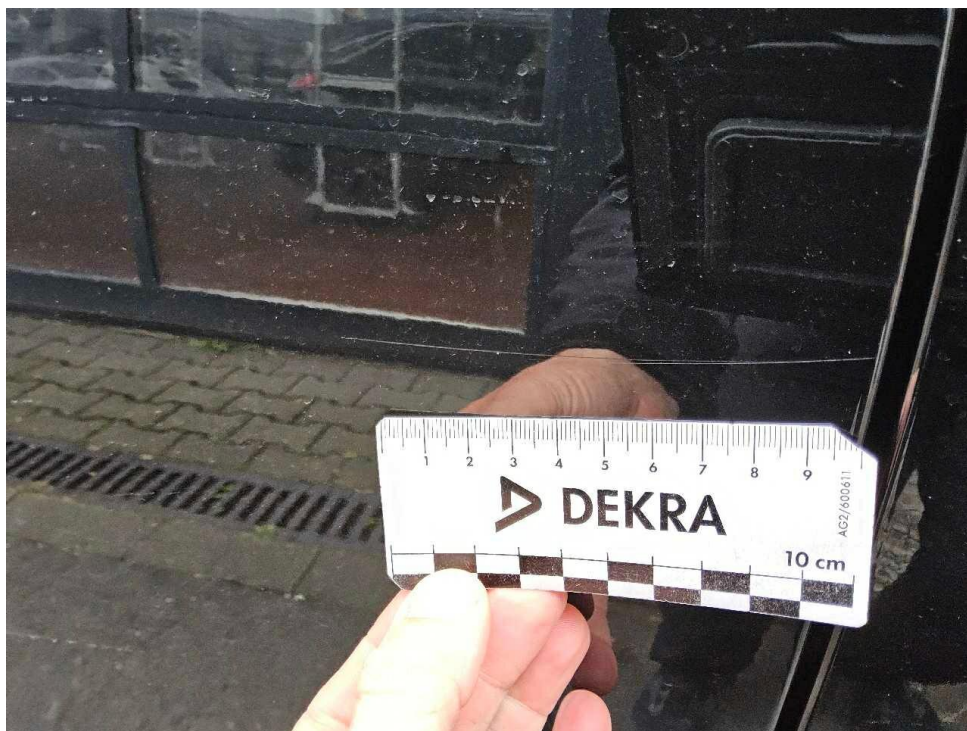
Bild 12 : Tür hinten rechts Lackierung, zerkratzt, lackieren
