## Verkaufsbericht

| Besichtigungsort | 36272 Niederaula, Industriestraße 11 |
| Besichtigungsdatum | 10.07.2026 |

| <b>Typ / Verkaufsbez.</b> | 6 2.2 SKYACTIV-D Edition 100 | <b>Laufleistung abgelesen</b> | 156.053 km |

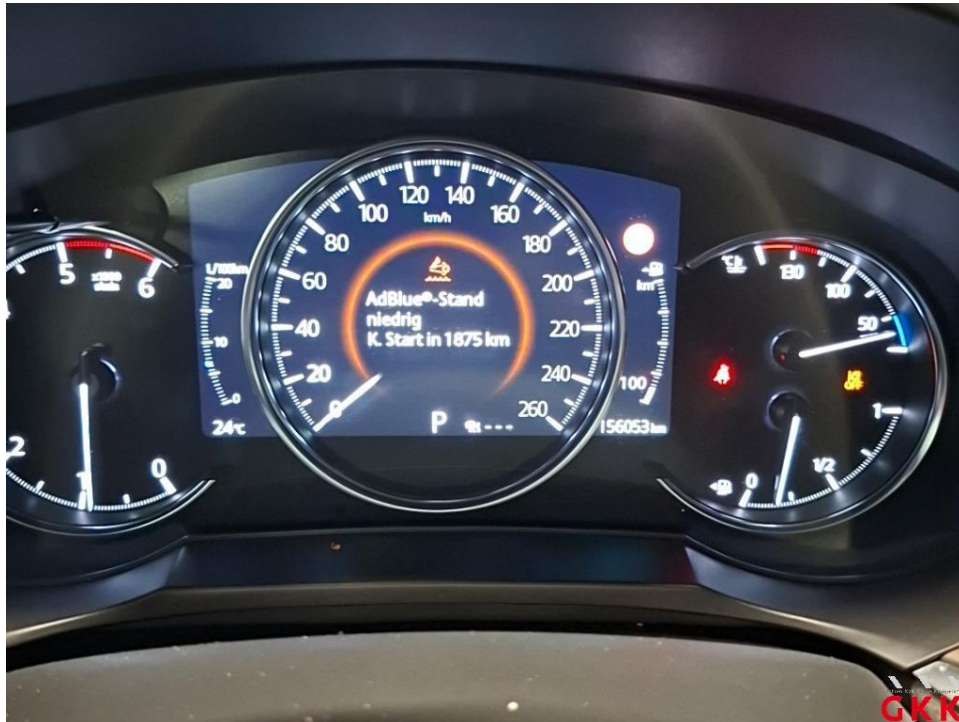
Bild 15 Abgassystem, Additiv AdBlue, Servicehinweis, auffüllen

| <b>Front</b> (Angaben ohne MwSt.) | Reparaturkosten | MW |
|---|---|---|
| Abgassystem Additiv AdBlue, Servicehinweis, auffüllen (Bild 15) | 15,00 € | 15,00 € |

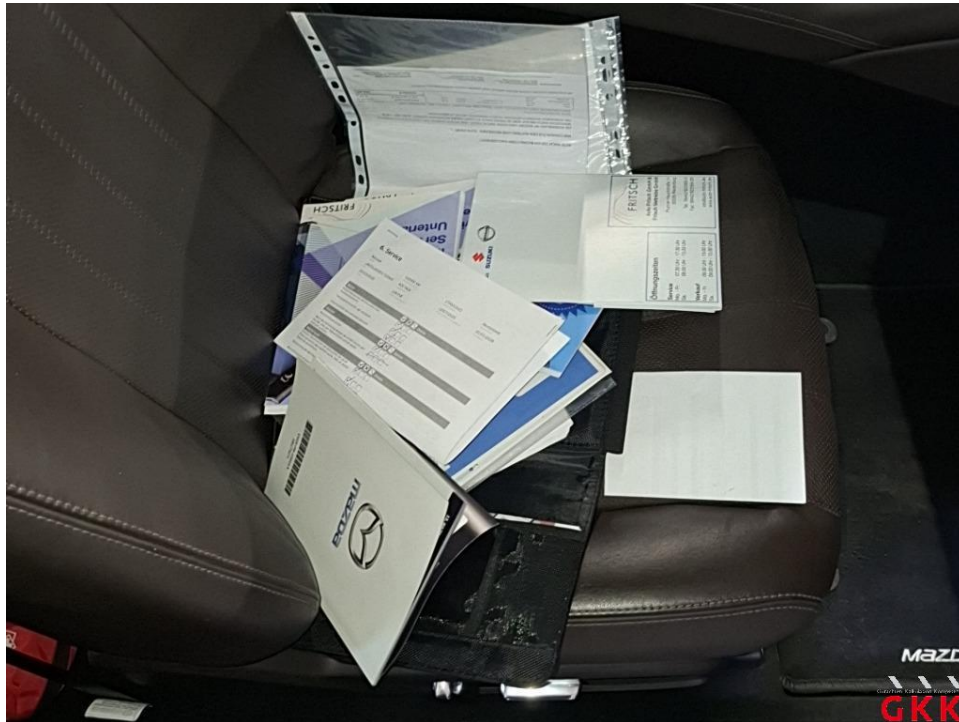
Bild 16 Inspektion groß, Mittelklasse, kein gültiger Nachweis vorhanden, durchführen

Bild 17 Inspektion groß, Mittelklasse, kein gültiger Nachweis vorhanden, durchführen

| <b>Front</b> (Angaben ohne MwSt.) | Reparaturkosten | MW |
|---|---|---|
| Inspektion groß Mittelklasse, kein gültiger Nachweis vorhanden, durchführen (Bild 16, Bild 17) | 640,85 € | 640,85 € |

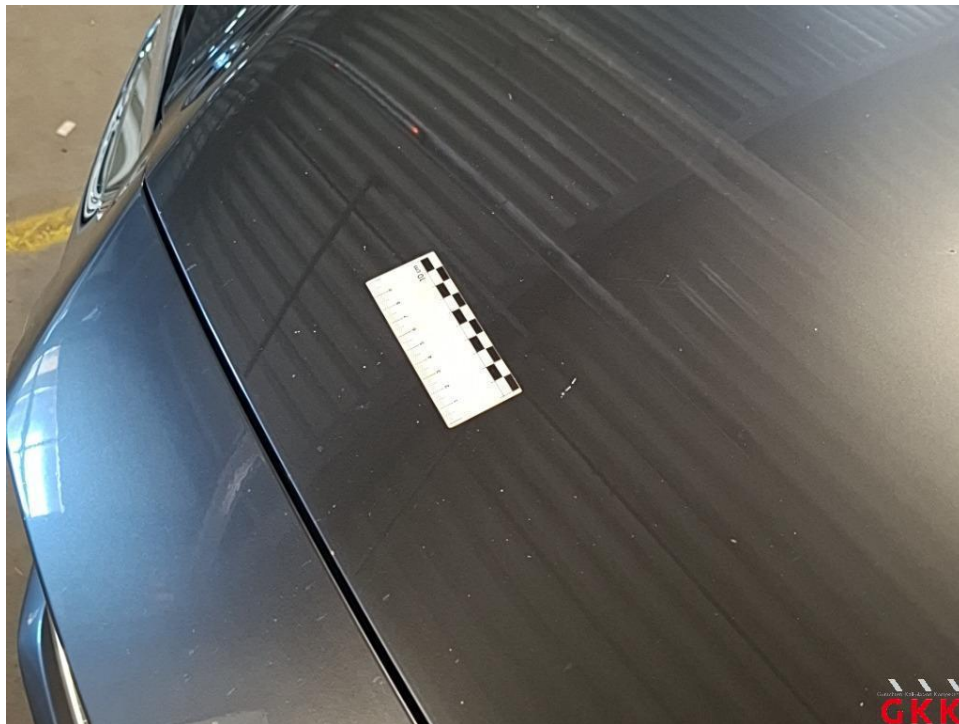
Bild 18 Motorhaube, Steinschlag, lackieren

| <b>Front</b> (Angaben ohne MwSt.) | Reparaturkosten | MW |
|---|---|---|
| Motorhaube, Steinschlag, lackieren (Bild 18, Bild 19) | 570,24 € | 199,58 € |

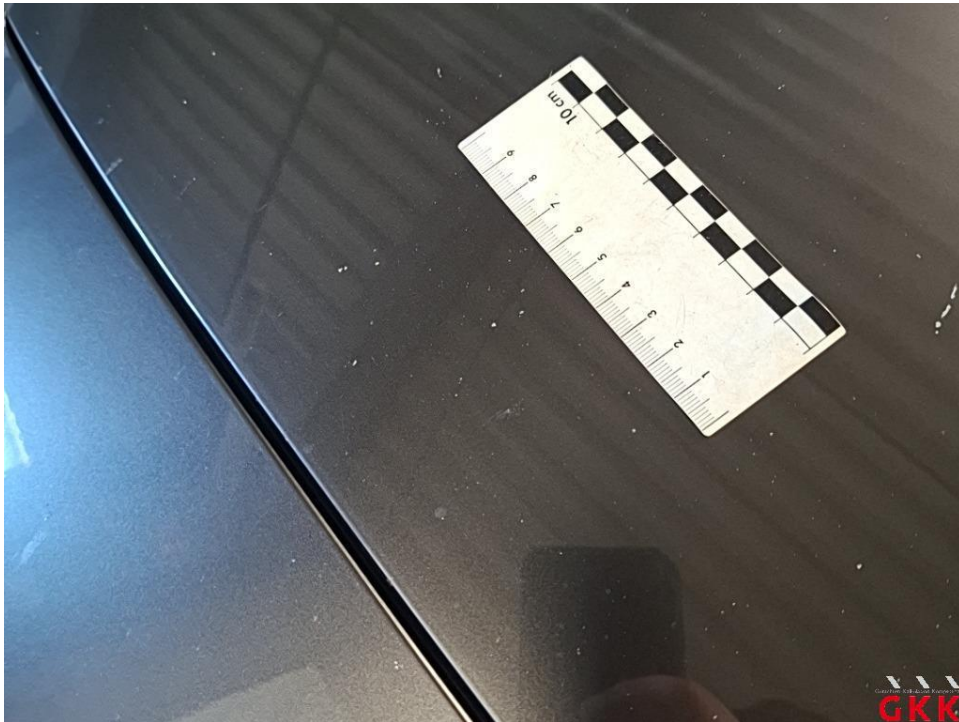
Bild 19 Motorhaube, Steinschlag, lackieren

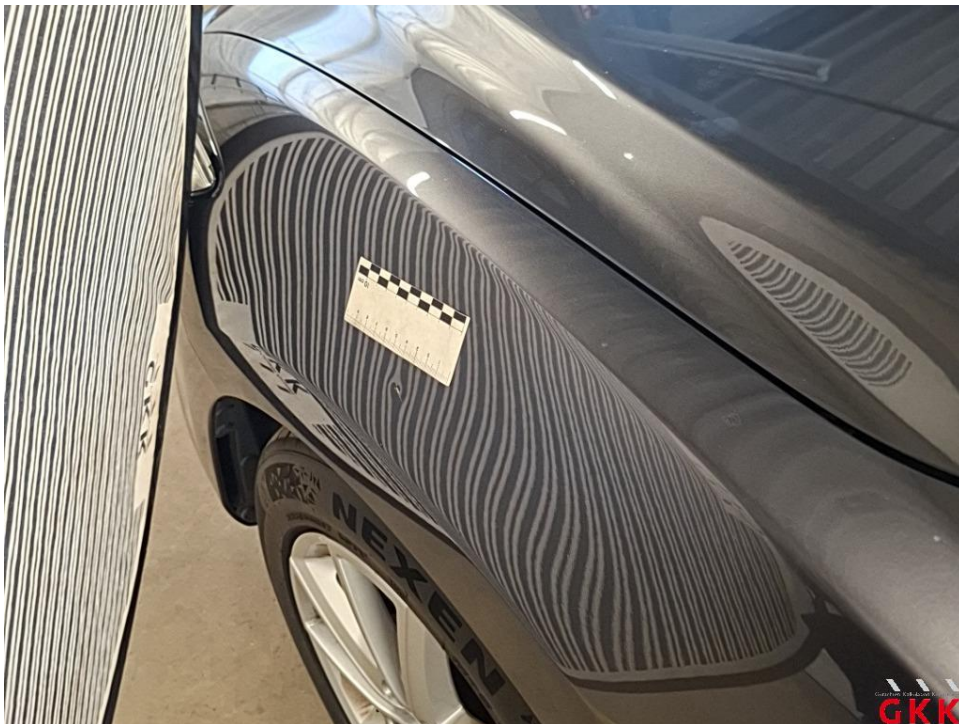
Bild 20 Kotflügel vorne links, beschädigt, instand setzen - lackieren

| <b>Front</b> (Angaben ohne MwSt.) | Reparaturkosten | MW |
|---|---|---|
| Kotflügel vorne links, beschädigt, instand setzen - lackieren (Bild 20, Bild 21) | 603,96 € | 315,07 € |

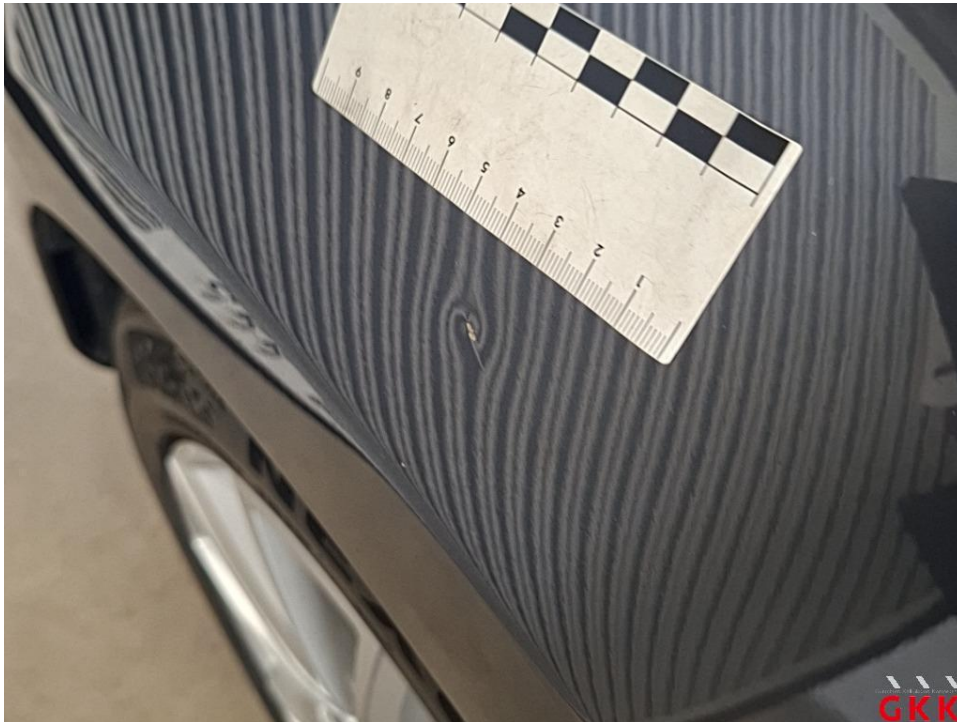
Bild 21 Kotflügel vorne links, beschädigt, instand setzen - lackieren

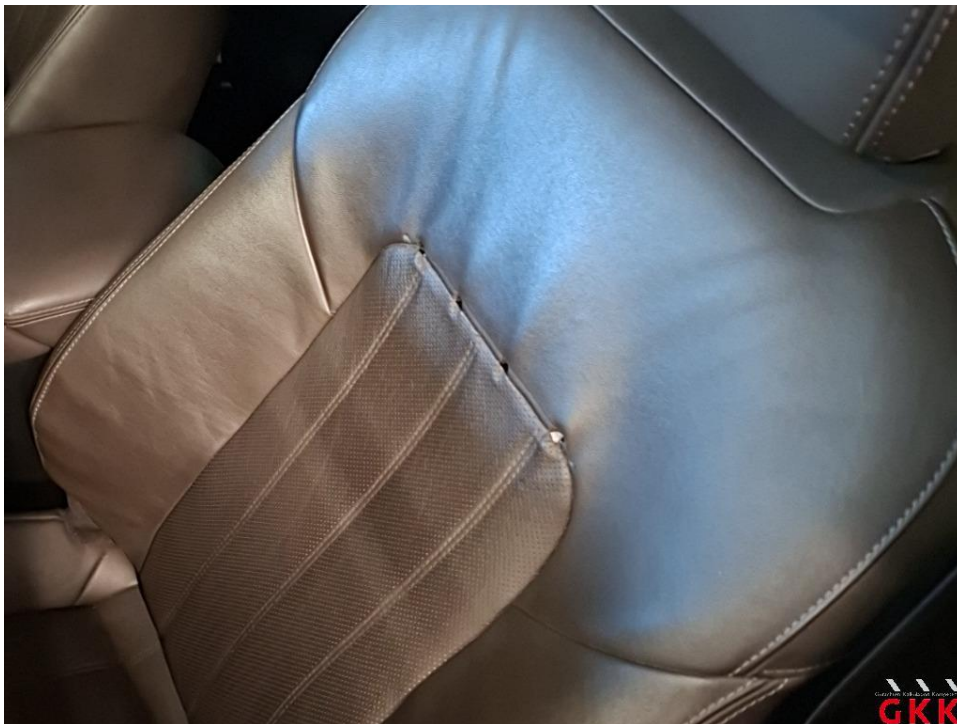
Bild 22 Sitz vorne links, Bezug Rückenlehne -Leder-, beschädigt, ersetzen

| <b>Front</b> (Angaben ohne MwSt.) | Reparaturkosten | MW |
|---|---|---|
| Sitz vorne links Bezug Rückenlehne -Leder-, beschädigt, ersetzen (Bild 22, Bild 23) | 639,81 € | 223,93 € |

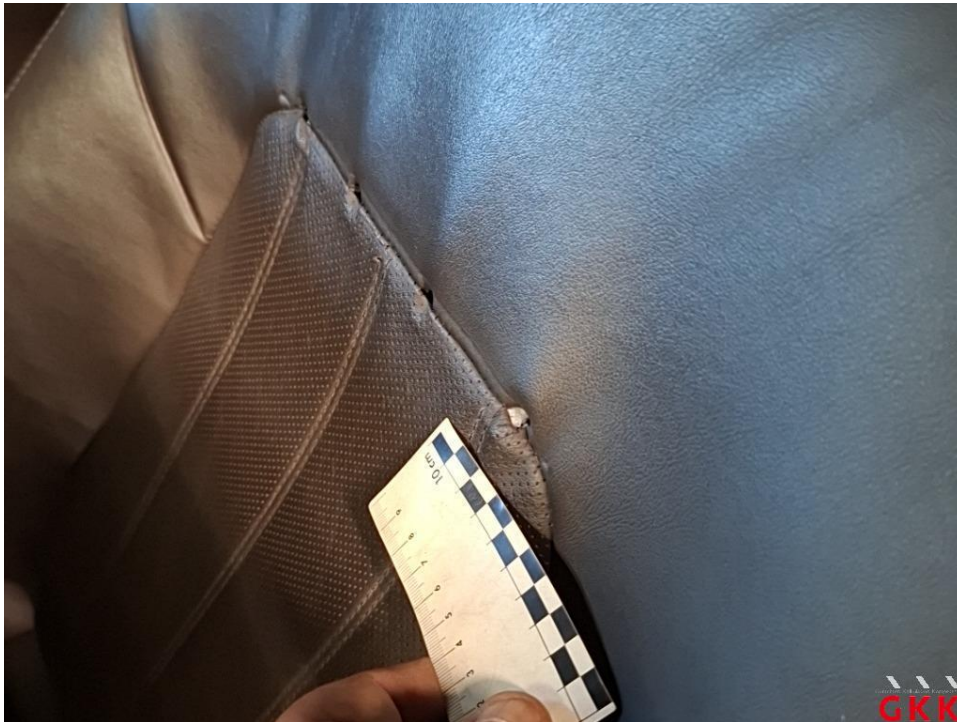
Bild 23 Sitz vorne links, Bezug Rückenlehne -Leder-, beschädigt, ersetzen

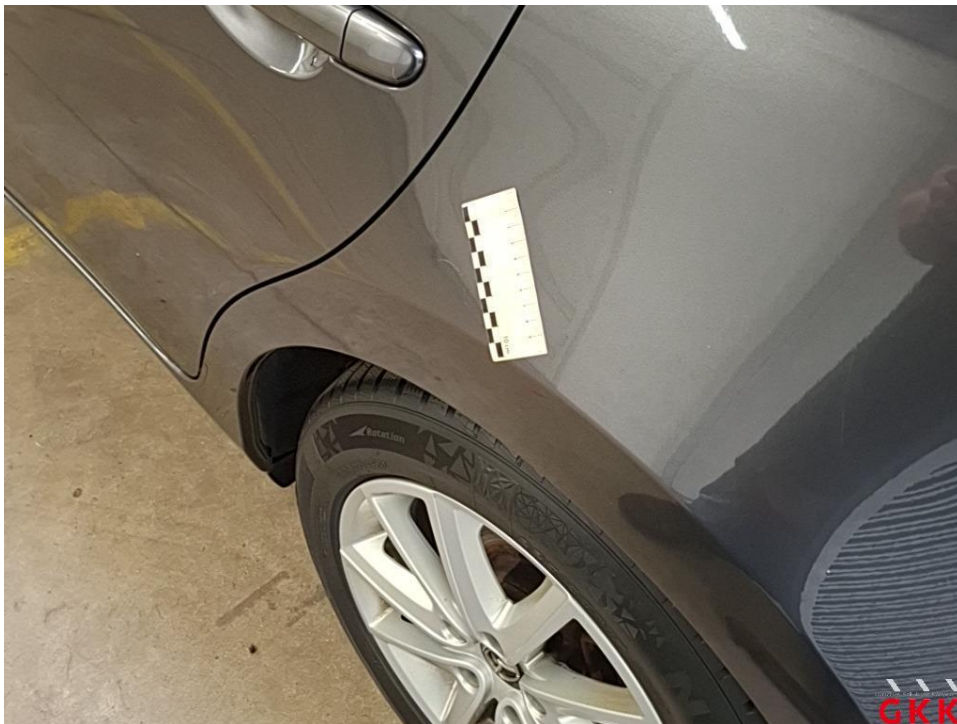
Bild 24 Seitenwand links, beschädigt, kalt drücken

| <b>Front</b> (Angaben ohne MwSt.) | Reparaturkosten | MW |
|---|---|---|
| Seitenwand links, beschädigt, kalt drücken (Bild 24, Bild 25) | 120,00 € | 120,00 € |

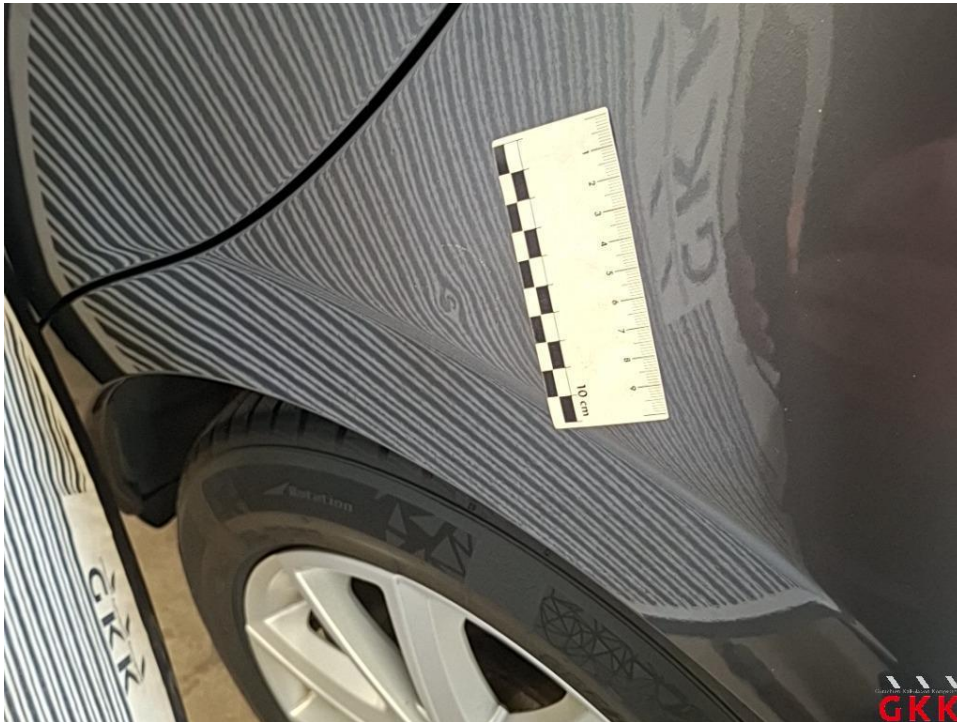
Bild 25      Seitenwand links, beschädigt, kalt drücken

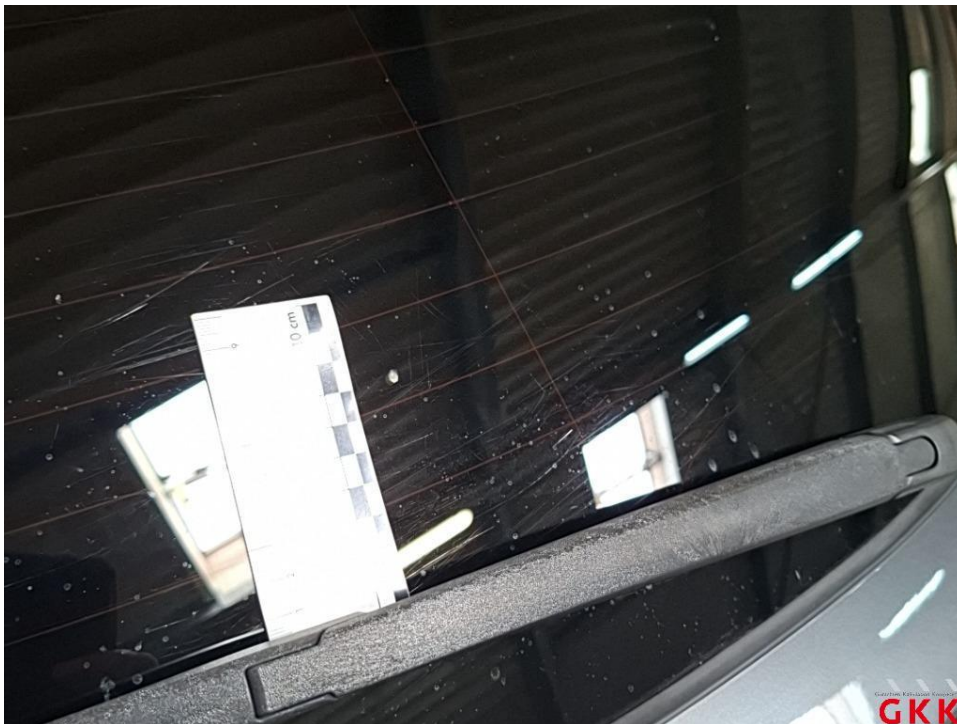
Bild 26      Heckscheibe, verkratzt, ersetzen

| <b>Front</b> (Angaben ohne MwSt.) | Reparaturkosten | MW |
|---|---|---|
| Heckscheibe, verkratzt, ersetzen (Bild 26, Bild 27) | 826,95 € | 826,95 € |

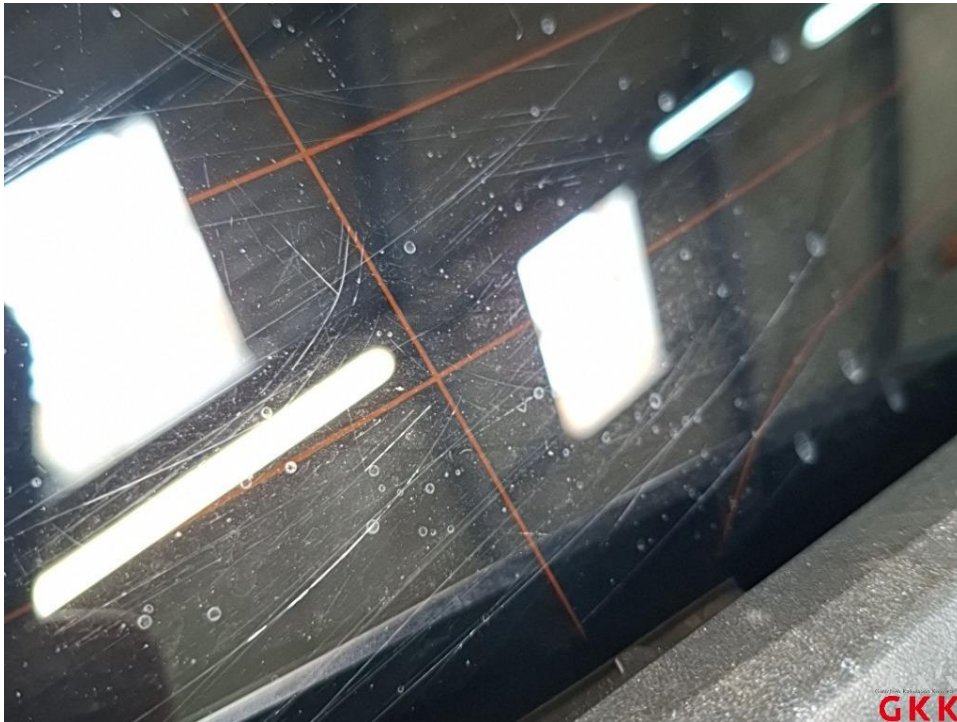
Bild 27 Heckscheibe, verkratzt, ersetzen

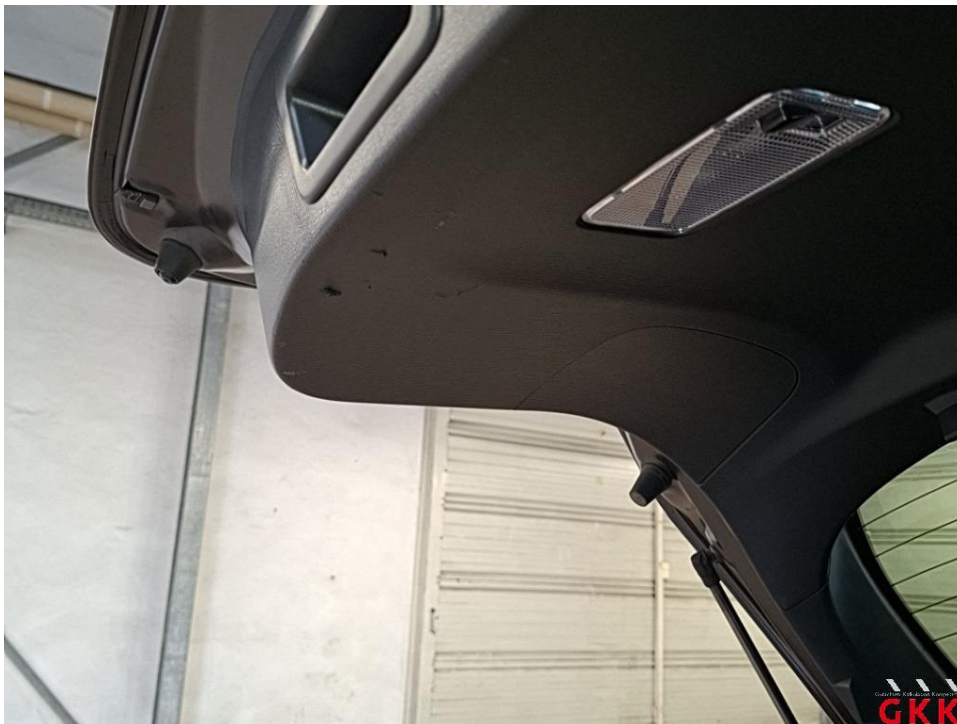
Bild 28 Heckklappe, Innenverkleidung, beschädigt, ersetzen

| <b>Front</b> (Angaben ohne MwSt.) | Reparaturkosten | MW |
|---|---|---|
| Heckklappe Innenverkleidung, beschädigt, ersetzen (Bild 28, Bild 29, Bild 30) | 328,59 € | 115,01 € |

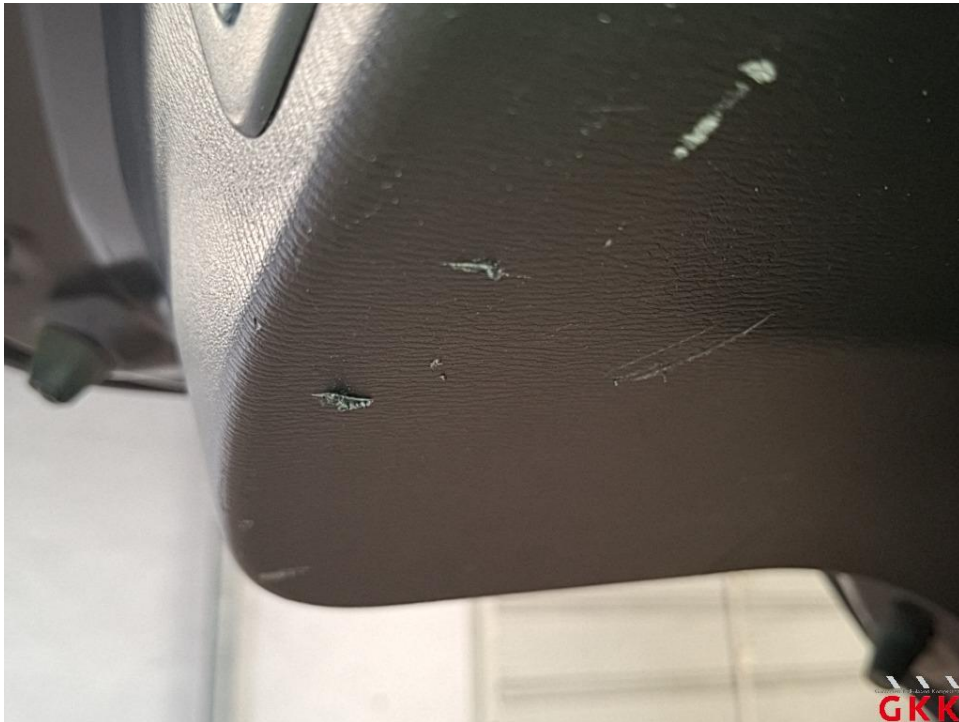
Bild 29 Heckklappe, Innenverkleidung, beschädigt, ersetzen

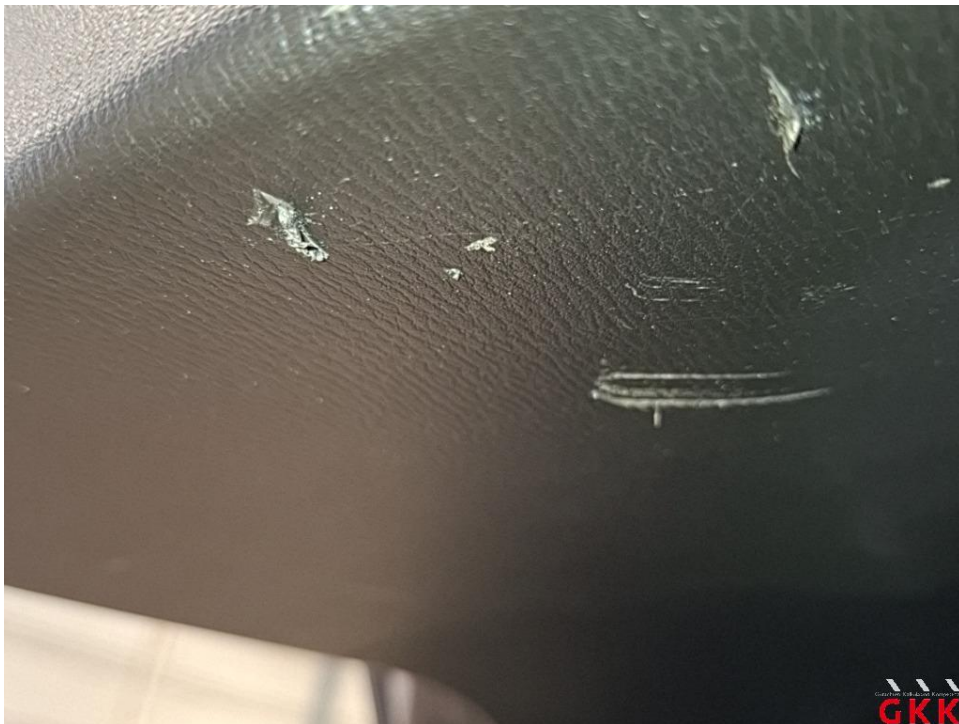
Bild 30 Heckklappe, Innenverkleidung, beschädigt, ersetzen

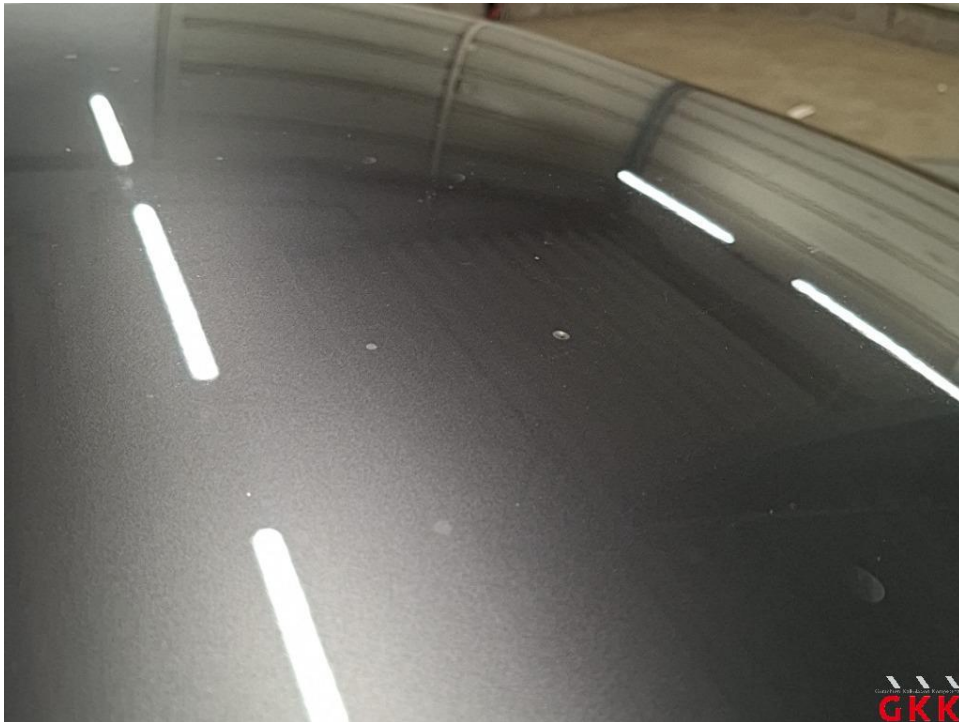
Bild 31 Fahrzeug, außen, Anhaftungsspuren, aufbereiten

| <b>Front</b> (Angaben ohne MwSt.) | Reparaturkosten | MW |
|---|---|---|
| Fahrzeug außen, Anhaftungsspuren, aufbereiten (Bild 31, Bild 32, Bild 33) | 159,52 € | 159,52 € |

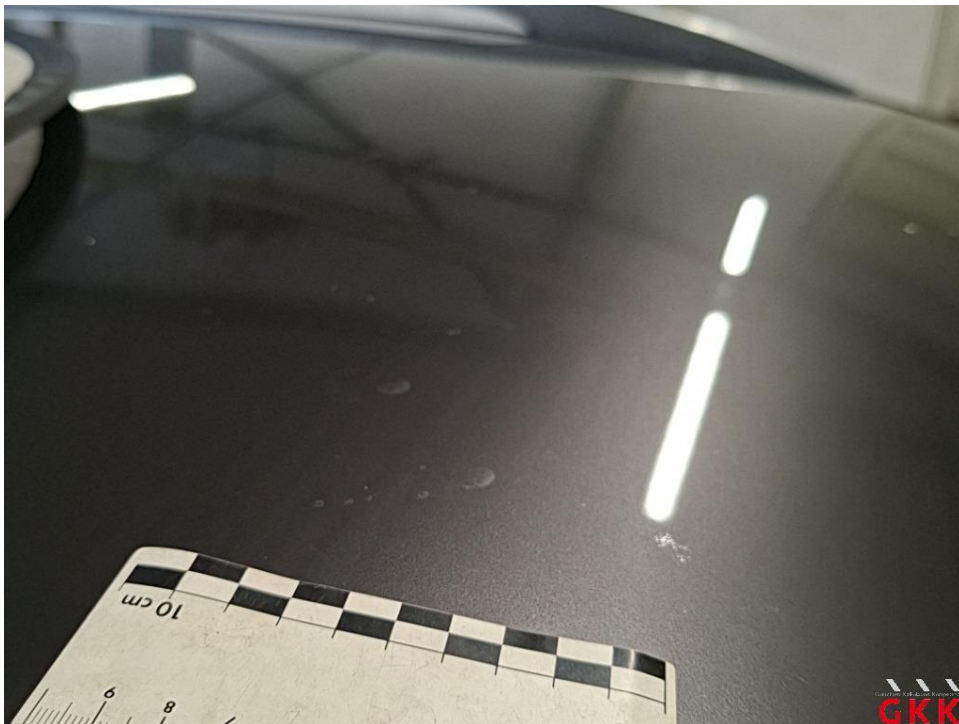
Bild 32 Fahrzeug, außen, Anhaftungsspuren, aufbereiten

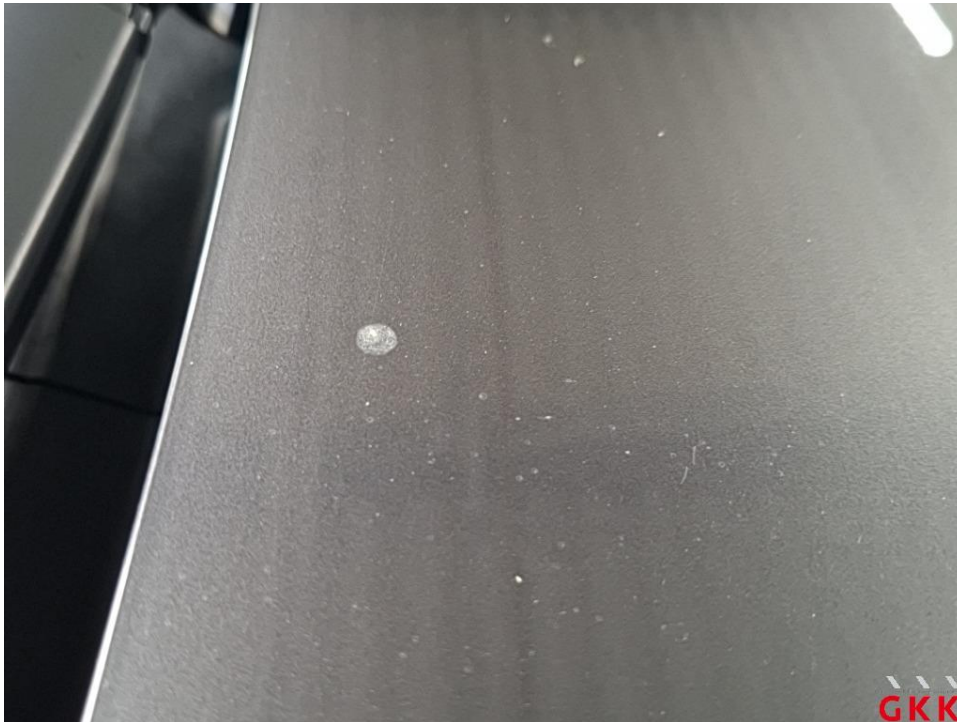
Bild 33 Fahrzeug, außen, Anhaftungsspuren, aufbereiten

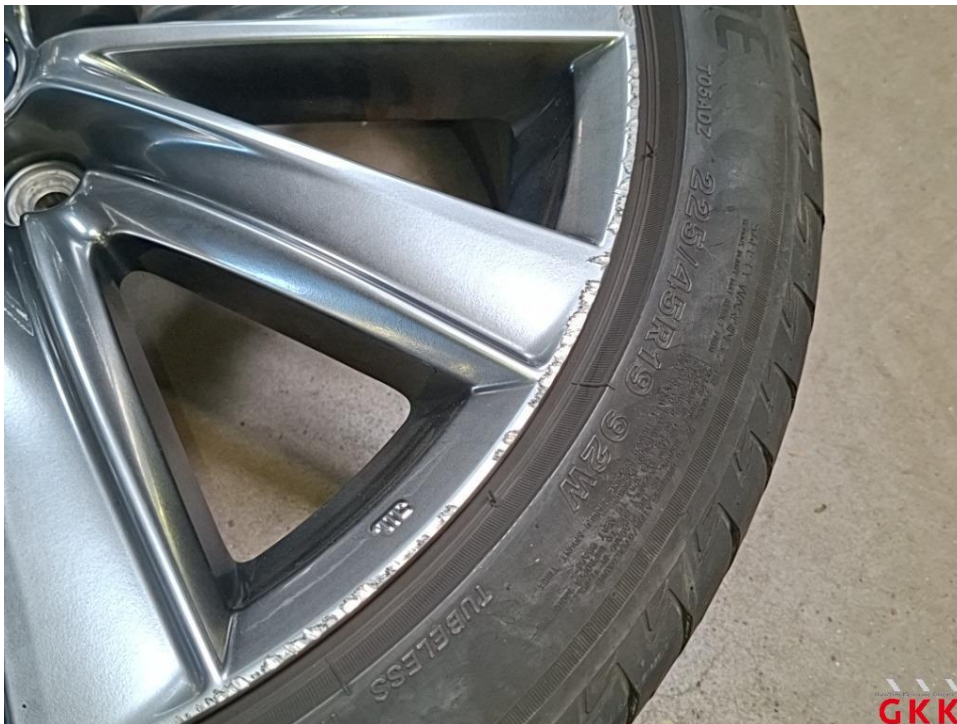
Bild 34 LM-Rad, 3 x beiliegend, Materialabtrag, ersetzen

| <b>Front</b> (Angaben ohne MwSt.) | Reparaturkosten | MW |
|---|---|---|
| LM-Rad 3 x beiliegend, Materialabtrag, ersetzen (Bild 34, Bild 35, Bild 36) | 1047,91 € | 1047,91 € |

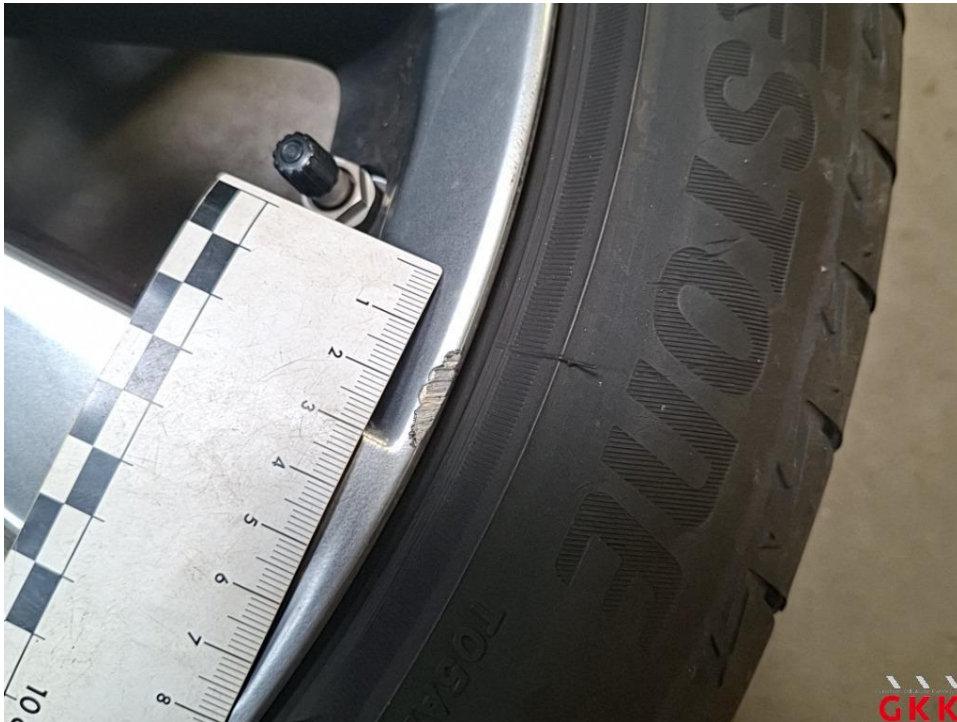
Bild 35 LM-Rad, 3 x beiliegend, Materialabtrag, ersetzen

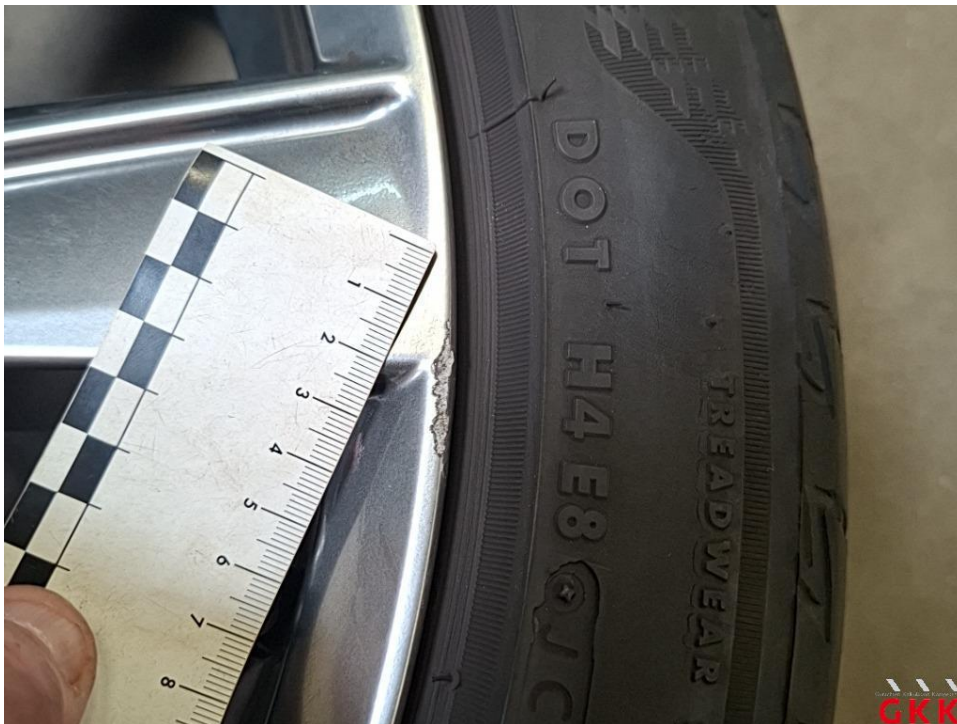
Bild 36 LM-Rad, 3 x beiliegend, Materialabtrag, ersetzen

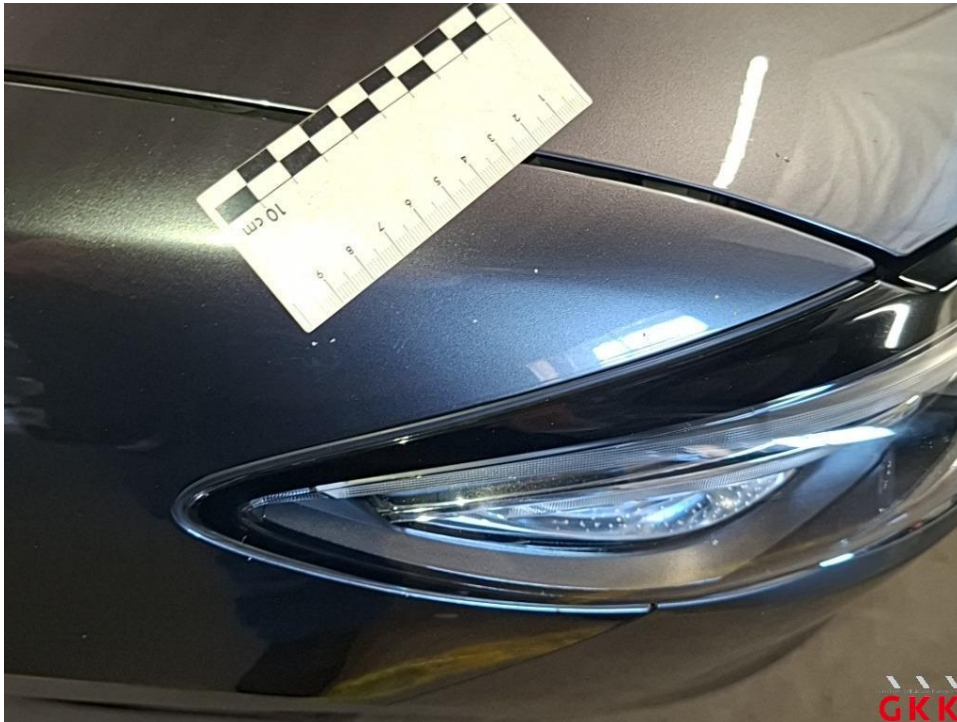
Bild 37 Kotflügel vorne rechts, Steinschlag, lackieren

| <b>Front</b> (Angaben ohne MwSt.) | Reparaturkosten | MW |
|---|---|---|
| Kotflügel vorne rechts, Steinschlag, lackieren (Bild 37) | 444,45 € | 155,56 € |

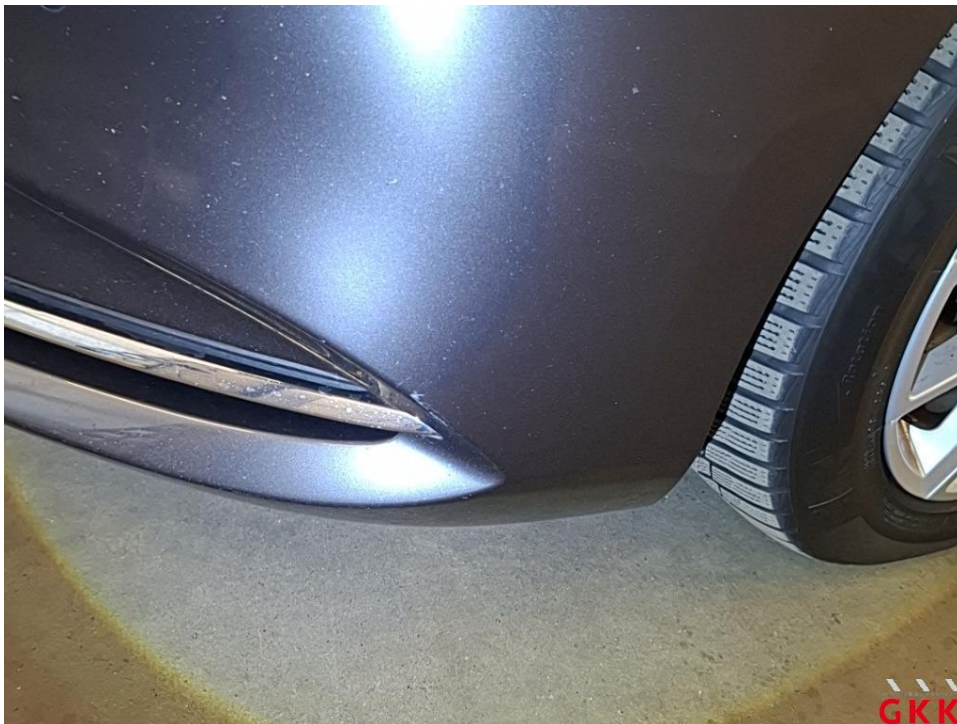
Bild 38 Stoßfänger vorne, Verkleidung -lackiert-, verkratzt, lackieren

| <b>Front</b> (Angaben ohne MwSt.) | Reparaturkosten | MW |
|---|---|---|
| Stoßfänger vorne Verkleidung -lackiert-, verkratzt, lackieren (Bild 38, Bild 39) | 615,99 € | 215,60 € |

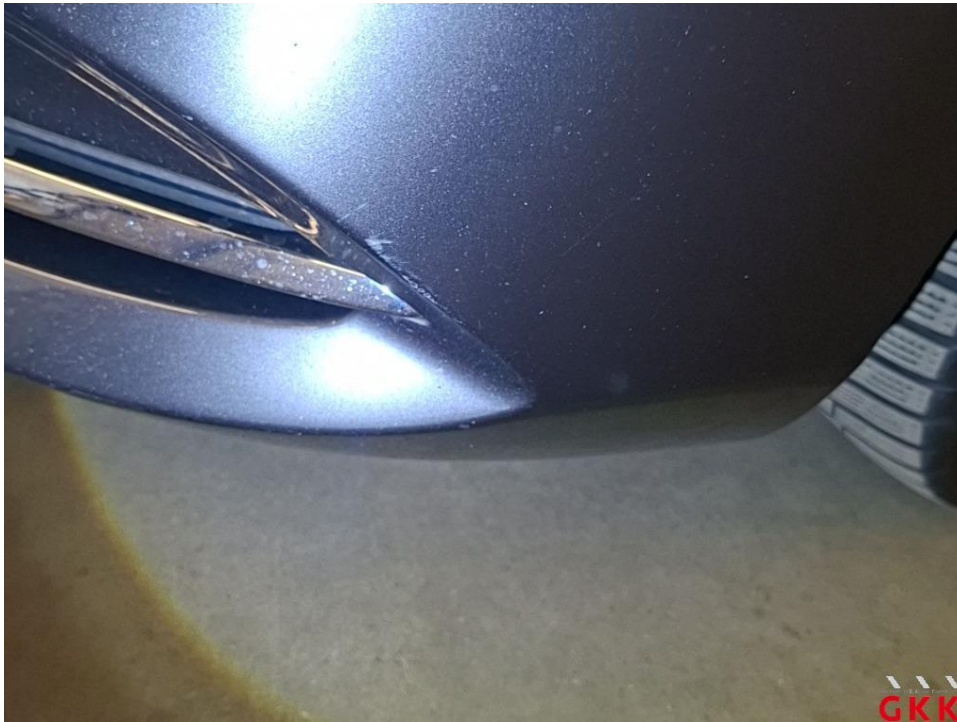
Bild 39 Stoßfänger vorne, Verkleidung -lackiert-, verkratzt, lackieren

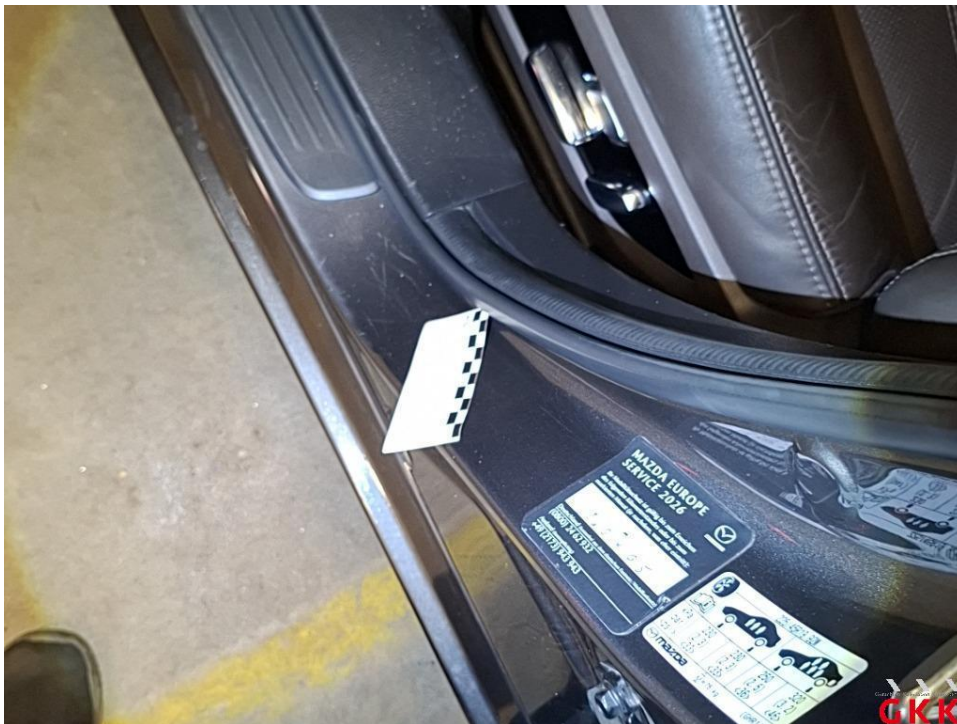
Bild 40 Tür vorne links, Einstieg, verkratzt, Smartrepair

| <b>Front</b> (Angaben ohne MwSt.) | Reparaturkosten | MW |
|---|---|---|
| Tür vorne links Einstieg, verkratzt, Smartrepair (Bild 40, Bild 41) | 80,00 € | 80,00 € |

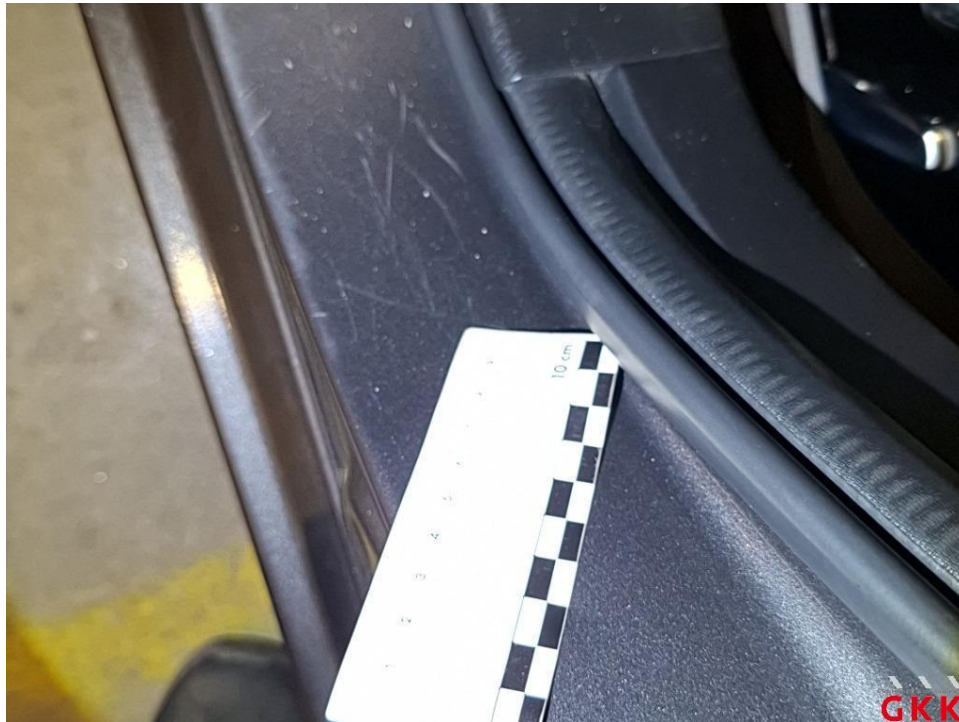
Bild 41 Tür vorne links, Einstieg, verkratzt, Smartrepair

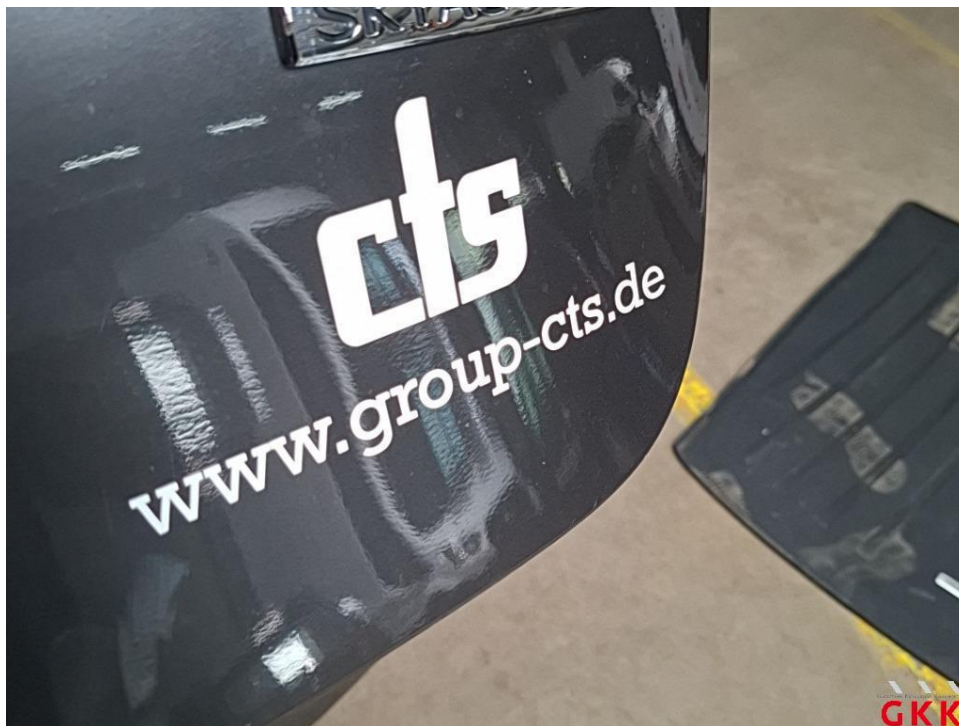
Bild 42 Heckklappe, beklebt, entkleben

| <b>Front</b> (Angaben ohne MwSt.) | Reparaturkosten | MW |
|---|---|---|
| Heckklappe, beklebt, entkleben (Bild 42) | 20,00 € | 20,00 € |
