Zustandsbericht

- Protokoll der Fahrzeugbewertung -

Berichts-Nr: 9339820
vom: 31.10.2025

Fahrzeugkategorie:	Personenkraftwagen
Fahrzeugart:	Limousine
Hersteller:	Audi
Modell:	A8
HSN / TSN:	0588 / BMK
Erstzulassungsdatum:	22.09.2022
Laufleistung:	56.926 km
Nachweis Kilometerstand:	
Farbe:	Firmamentblau Metallic
Farbe Dach:	Firmamentblau Metallic
Antriebsart:	Allrad
Motorisierung/Kraftstoff:	Benzin
Hubraum:	3.000 ccm
Leistung:	250 kW (340 PS)
Fahrzeuglänge:	5.190 mm
Fahrzeughöhe:	1.473 mm
Fahrzeugbreite:	1.945 mm
Zulässiges Gesamtgewicht:	2.910 kg
Radstand:	2.998 mm
Anzahl Achsen:	2
Zylinder:	6
Schadstoffklasse:	Euro 6
Anzahl Türen:	4
Anzahl Sitze:	5
Getriebe:	Automatik 8-Gang
Polsterart:	Leder
Interieurfarbe:	schwarz-schwarz/schwarz-schwarz/schwarz/pastellsilber
Anzahl vorhandene Schlüssel:	2

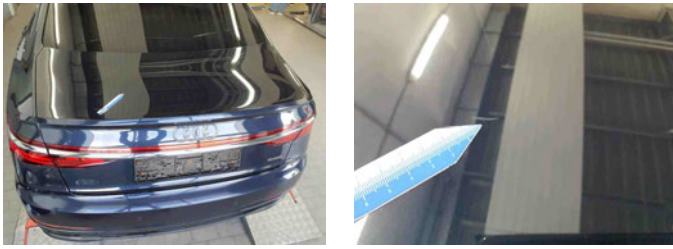
Nr	Bauteil	Schadensbeschreibung	Reparaturempfehlung
1	Heckklappe	Kratzer	Akzeptabel (Gebrauchsspur)
2	Tür hinten rechts	Delle(n)	Akzeptabel (Gebrauchsspur)
3	Tür vorne rechts	Kratzer	Akzeptabel (Gebrauchsspur)
4	Andere mechanische Teile	Beschädigt	Akzeptabel (Gebrauchsspur)
5	Schalldämpfer Mitte	Kratzer	Akzeptabel (Gebrauchsspur)

1 - Heckklappe - Kratzer - Akzeptabel (Gebrauchsspur)

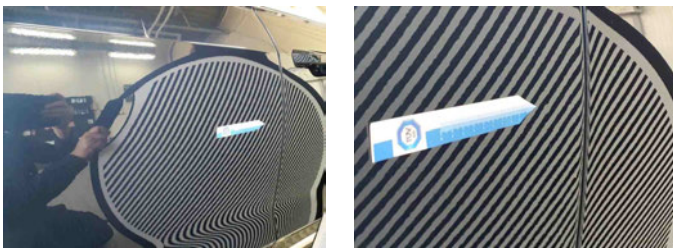
2 - Tür hinten rechts - Delle(n) - Akzeptabel (Gebrauchsspur)

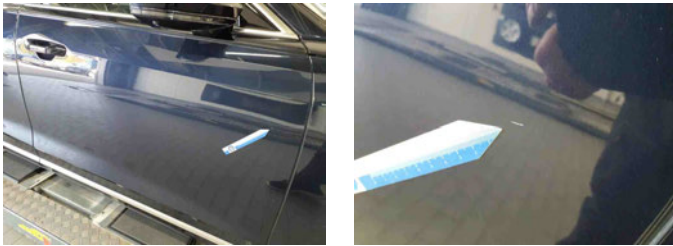
3 - Tür vorne rechts - Kratzer - Akzeptabel (Gebrauchsspur)
