# Zustandsbericht

| Hersteller / Modell | Tesla Model Y Long Range Dual Motor AWD | | |

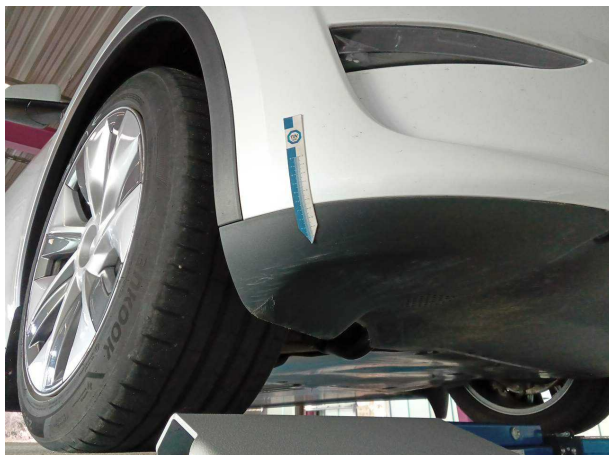
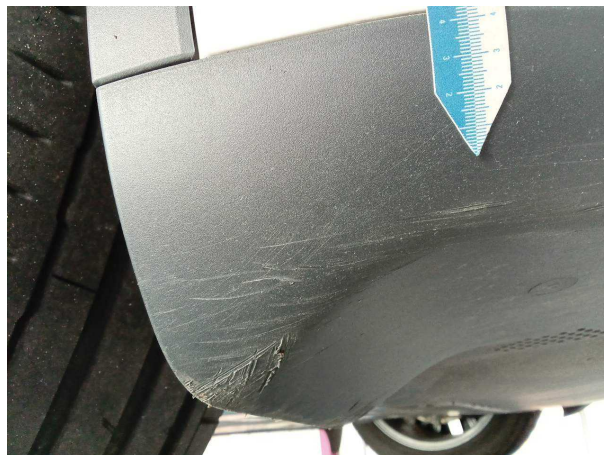
| Nr. | Bauteilgruppe | Beschreibung |
|---|---|---|
| 1 | Stoßfänger vorn | Spoiler - verkratzt / verschürft - Wertminderung |

**Beschädigung #1:** Stossfänger vorn: Spoiler - verkratzt / verschürft - Wertminderung

**Beschädigung #1:** Stossfänger vorn: Spoiler - verkratzt / versch... - Wertminderung

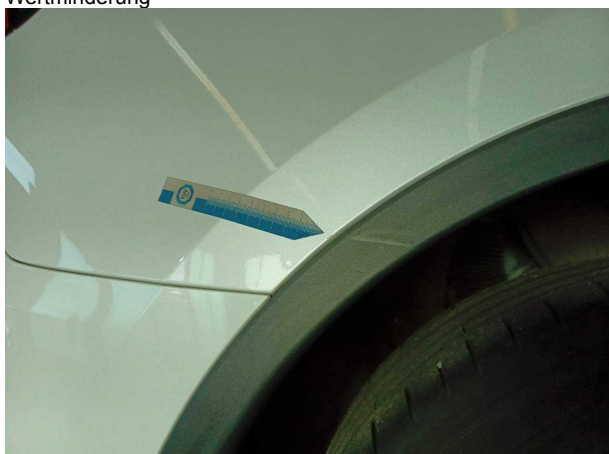
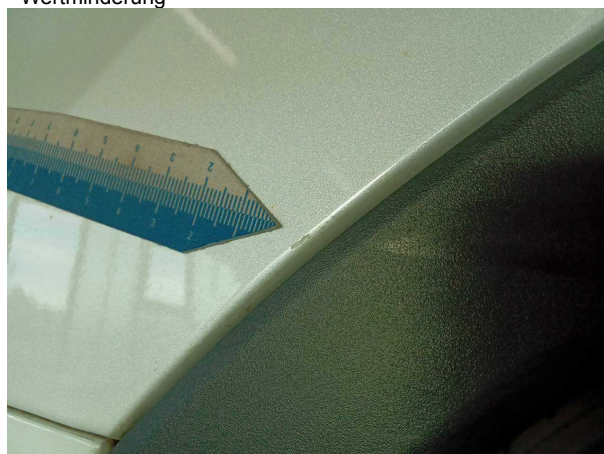
| Nr. | Bauteilgruppe | Beschreibung |
|---|---|---|
| 2 | Seitenwand rechts | Seitenwand - verkratzt / verschürft - Smart Repair |

**Beschädigung #2:** Seitenwand rechts: Seitenwand - verkratzt / verschürft - Smart Repair

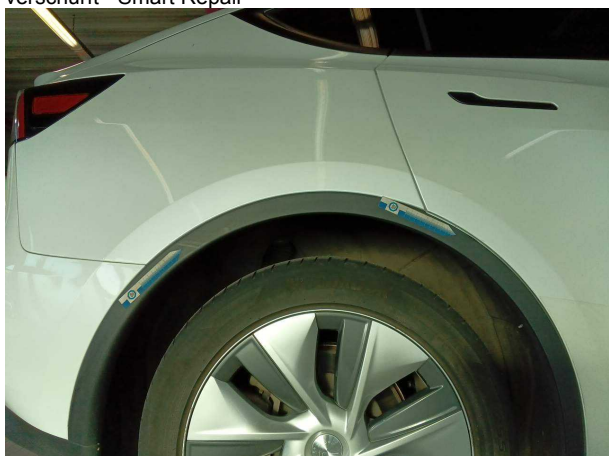
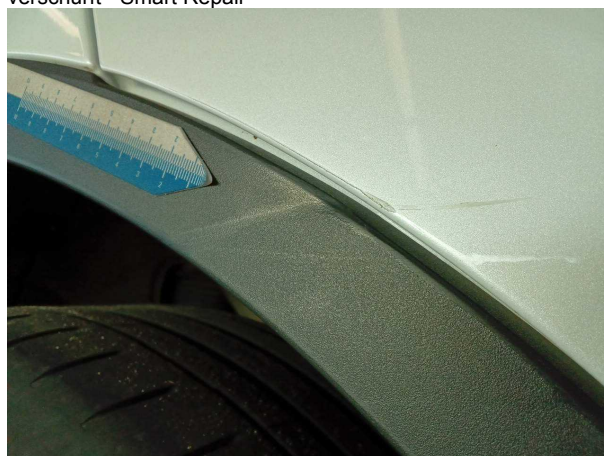
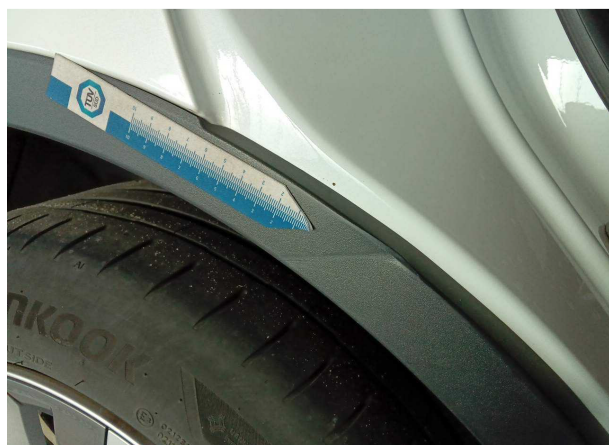
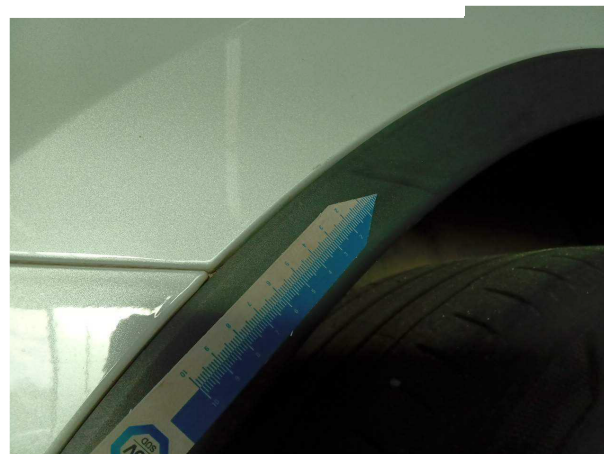
| Nr. | Bauteilgruppe | Beschreibung |
|---|---|---|
| 3 | Seitenwand rechts | Radhausverbreiterung - beschädigt - erneuern |

**Beschädigung #3:** Seitenwand rechts: Radhausverbreiterung - beschädigt - erneuern

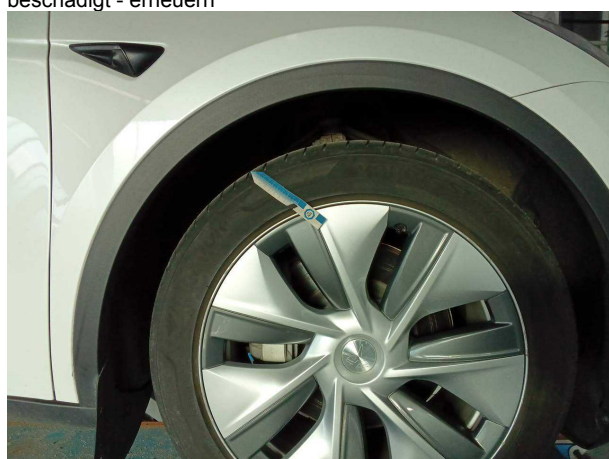
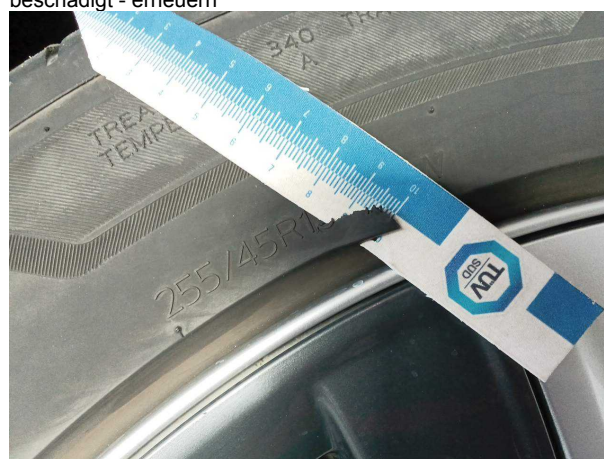
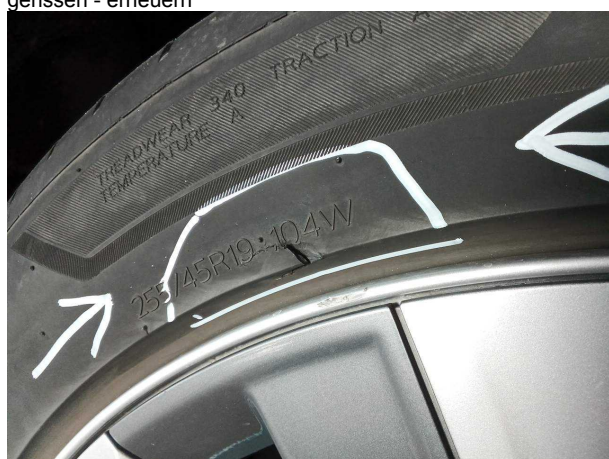
| Achse | Reifengröße | Reifentyp | Hersteller | Profiltiefe | Verkehrstauglichkeit |
|---|---|---|---|---|---|
| 1 | 255/45 R19<br>104W | Sommerreifen auf Leichtmetall | Hankook | 5mm / 5mm | n.i.O. |

| Nr. | Bauteilgruppe | Beschreibung |
|---|---|---|
| 5 | Rad/Reifen | Reifen vorn rechts - gebrochen / gerissen - erneuern |

**Beschädigung #5:** Rad/Reifen: Reifen vorn rechts - gebrochen / gerissen - erneuern

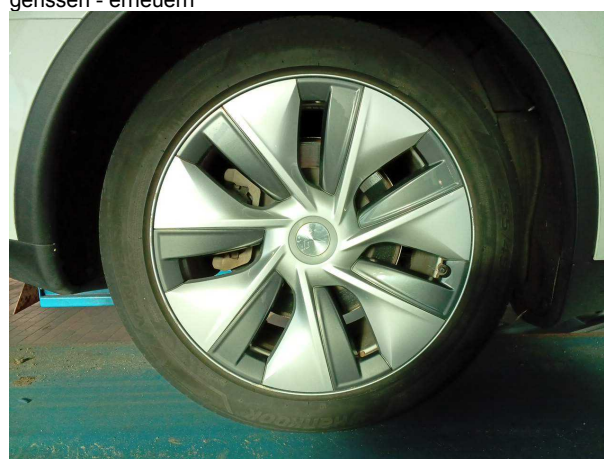
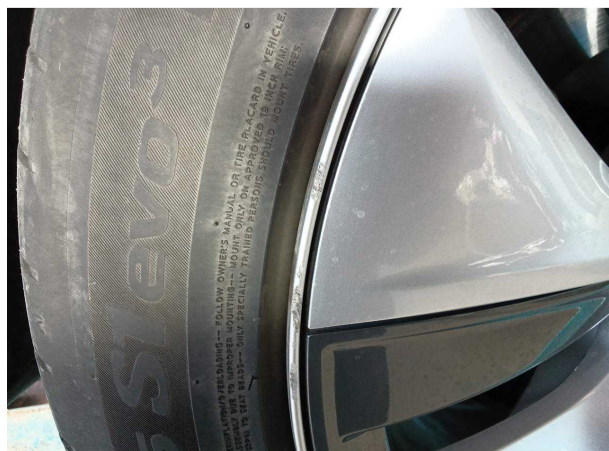
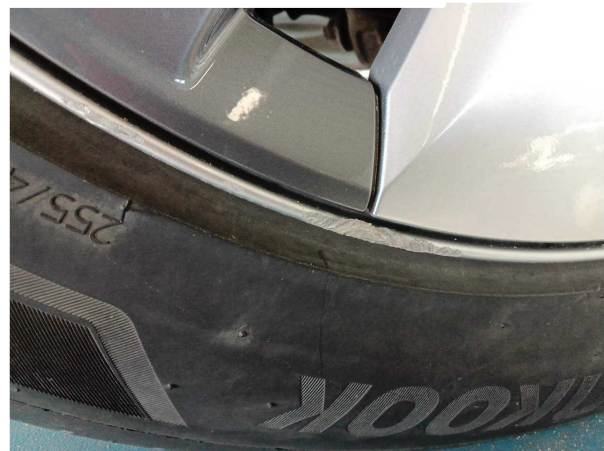
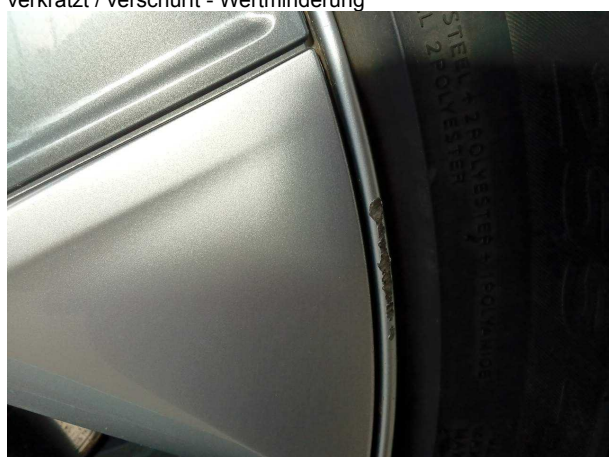
| Nr. | Bauteilgruppe | Beschreibung |
|---|---|---|
| 6 | Rad/Reifen | Leichtmetallfelge hinten rechts - verkratzt / verschürft - Wertminderung |

**Beschädigung #6:** Rad/Reifen: Leichtmetallfelge hinten rechts - verkratzt / verschürft - Wertminderung

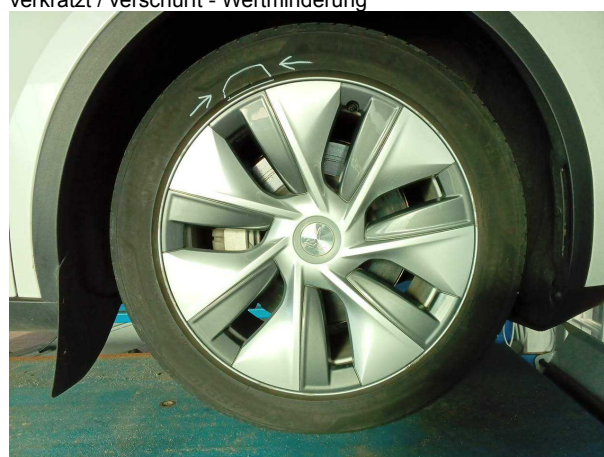
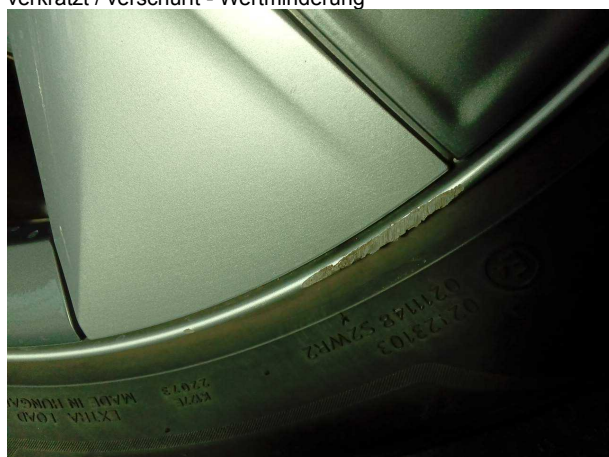
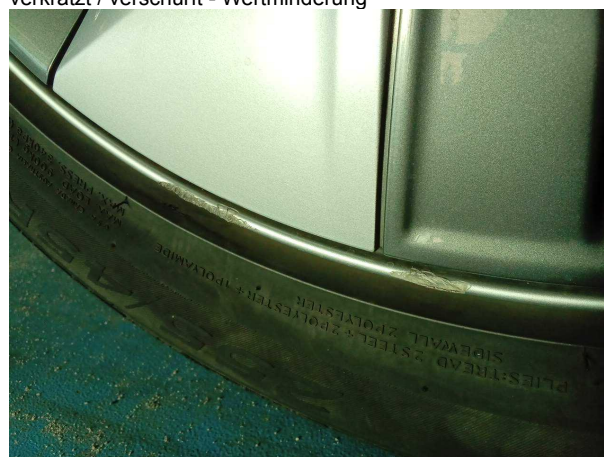
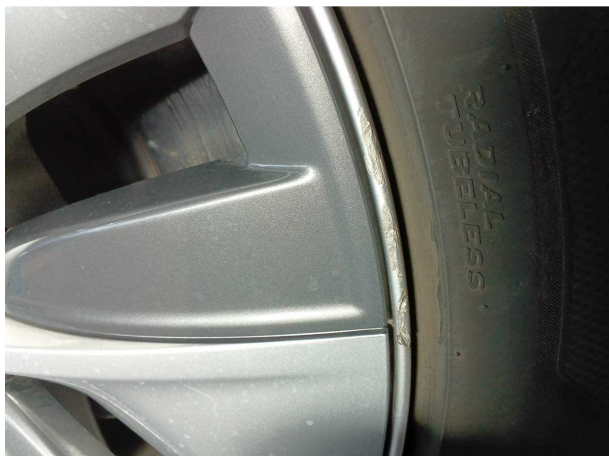
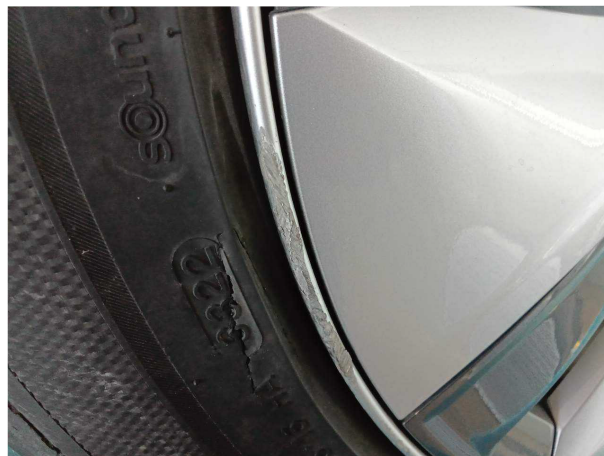
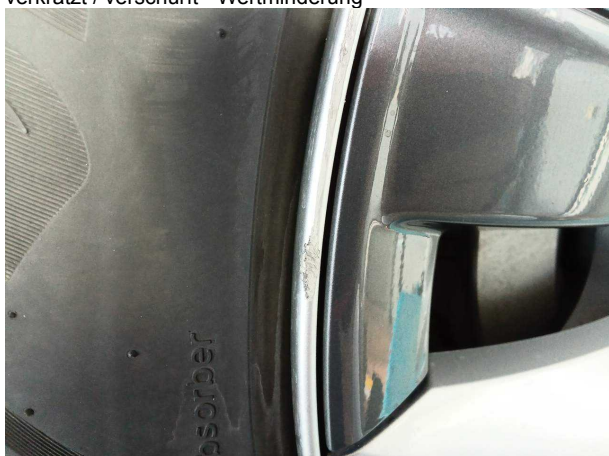
| Nr. | Bauteilgruppe | Beschreibung |
|---|---|---|
| 7 | Rad/Reifen | Leichtmetallfelge vorn rechts - verkratzt / verschürft - Wertminderung |

**Beschädigung #7:** Rad/Reifen: Leichtmetallfelge vorn rechts - verkratzt / verschürft - Wertminderung
