Fahrzeugbeschreibung

Fahrzeug: VOLKSWAGEN ID.3 Pro S 77 kWh 150 kW Pro S 4-Sitzer Schräghecklimousine 5-türig 0 ccm 204 PS / 150 KW Elektrisch Automatik

Zustandsbericht

Besichtigungsdatum: 26.05.2026
Protokollnummer: 45620717
Anlieferungsdatum: 26.05.2026

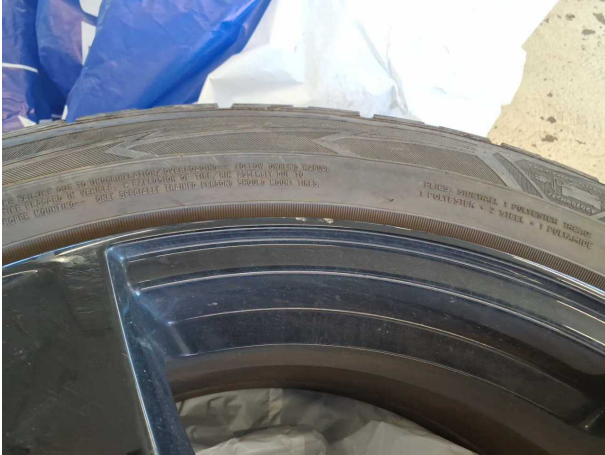
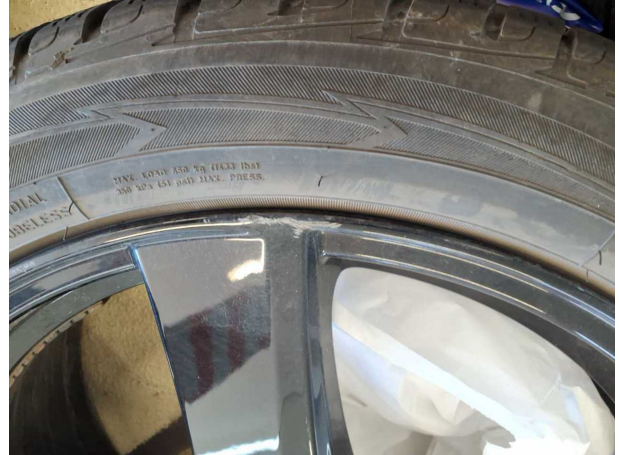
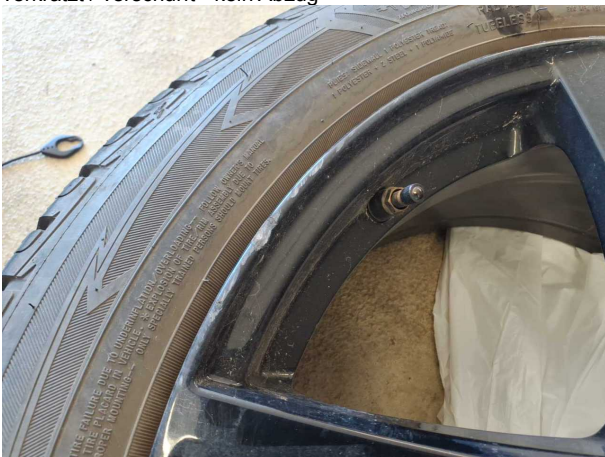
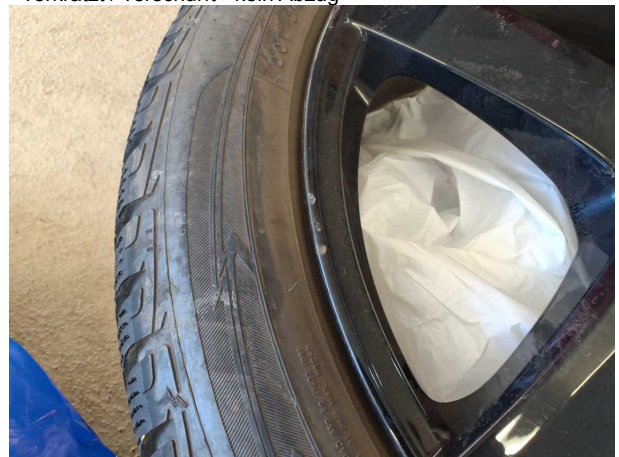
Beschädigung #2: 2.Radsatz: Leichtmetallfelgensatz komplett - verkratzt / verschürft - kein Abzug

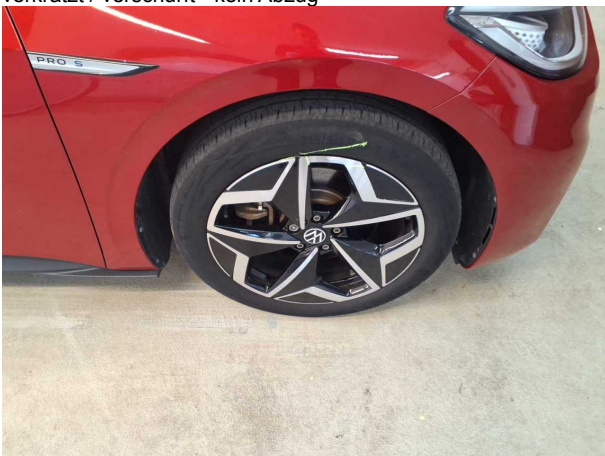
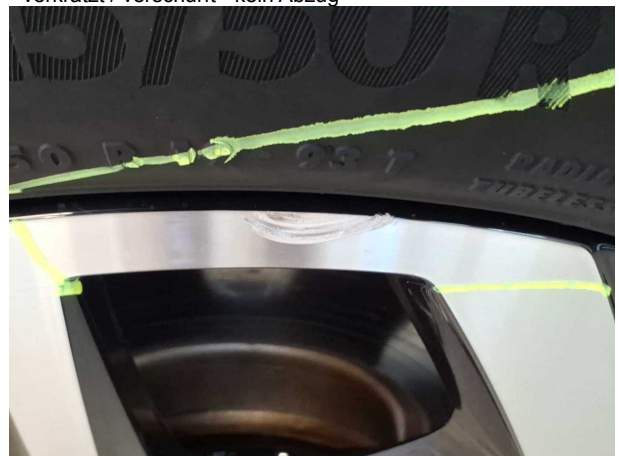
Beschädigung #4: Rad/Reifen: Leichtmetallfelge vorn rechts - verkratzt / verschürft - Wertminderung

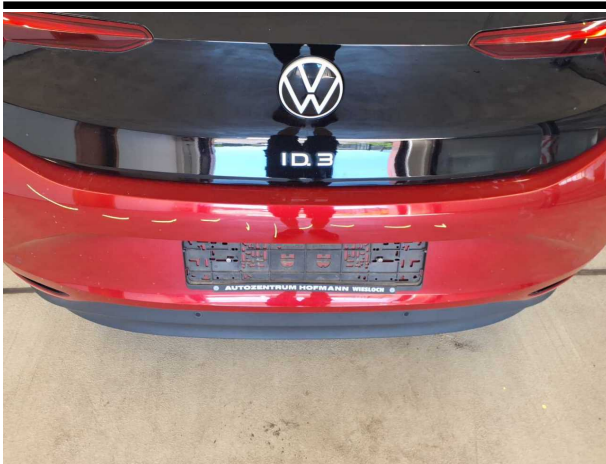
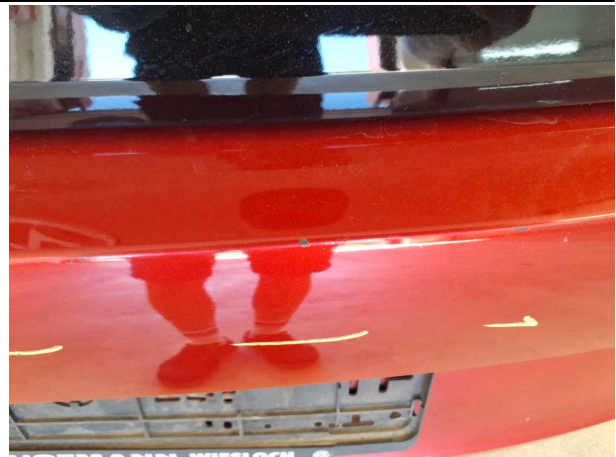
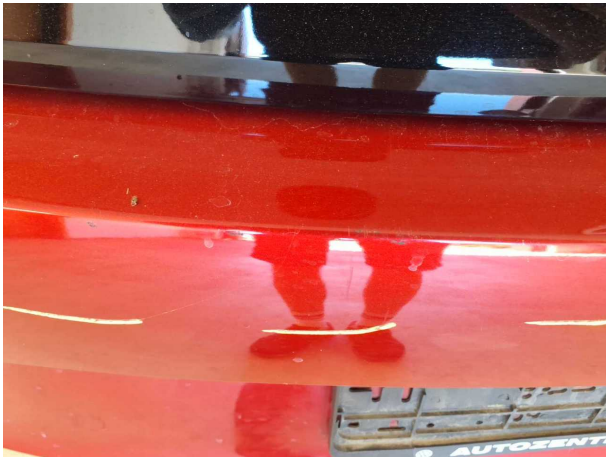
Beschädigung #5: Stossfänger hinten: Stossfänger hinten - verkratzt / verschürft - instandsetzen und lackieren

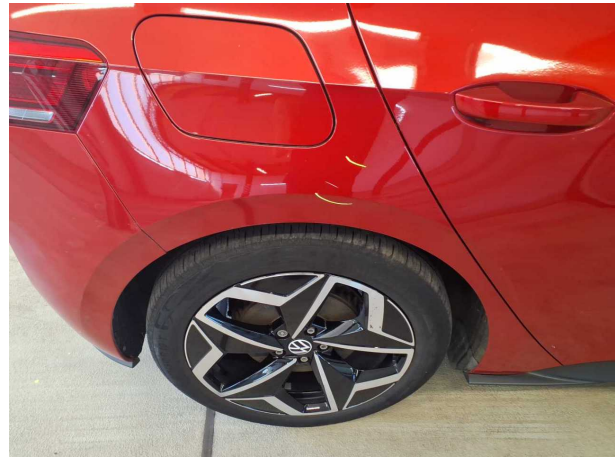
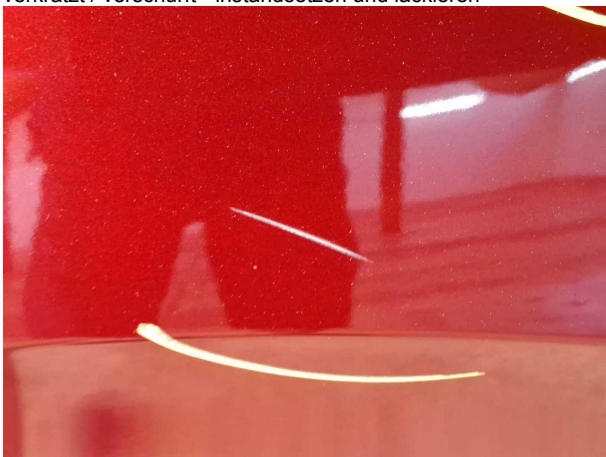
Beschädigung #6: Seitenwand rechts: Seitenwand - verkratzt / verschürft - instandsetzen und lackieren

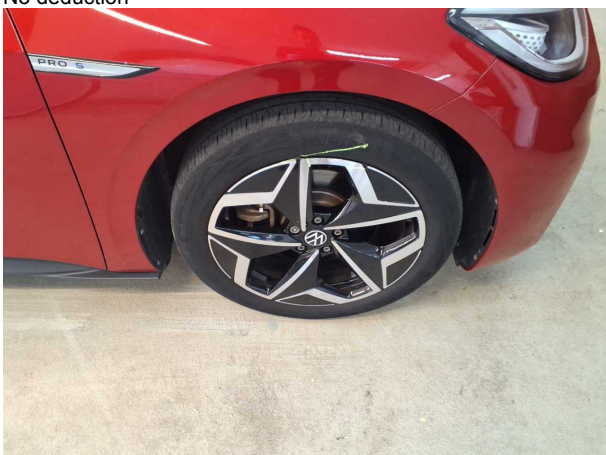
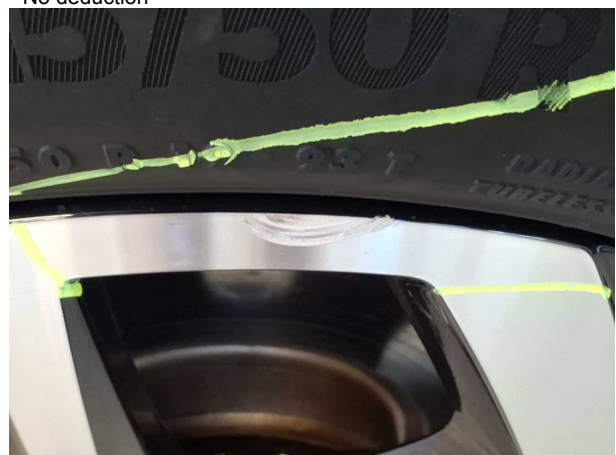
Damage #4: Wheel / tyres: Alloy rim - front right side - Scratched - Loss in value

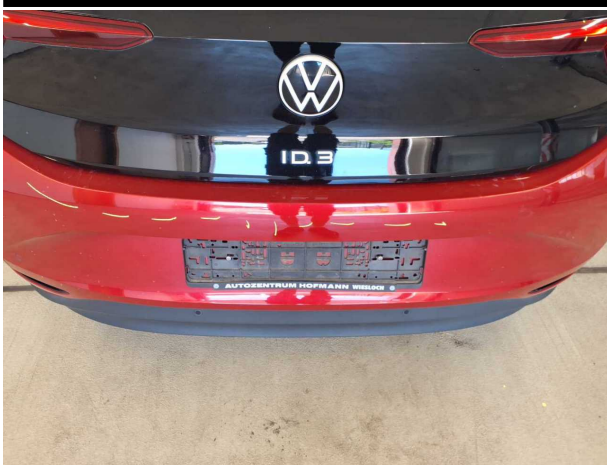
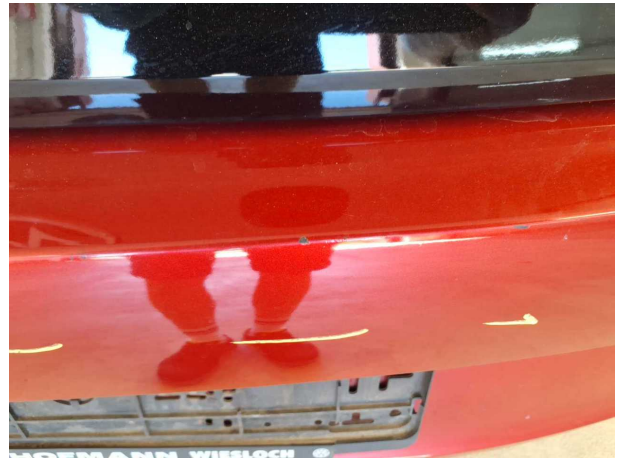
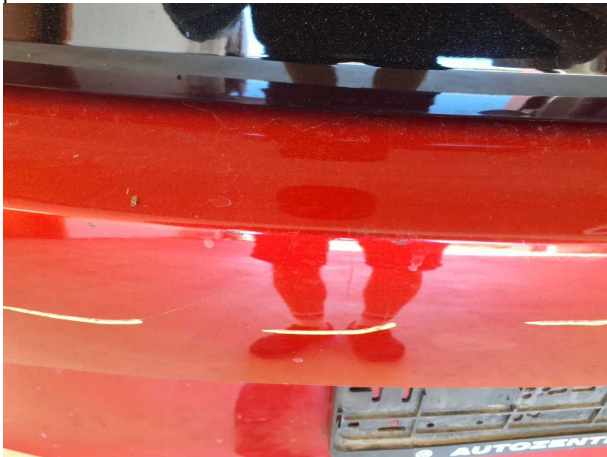
Damage #5: Rear bumper: Rear bumper - Scratched - Repair and paint

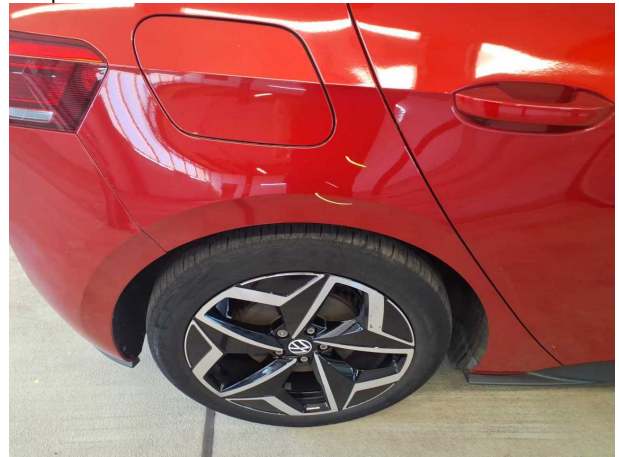
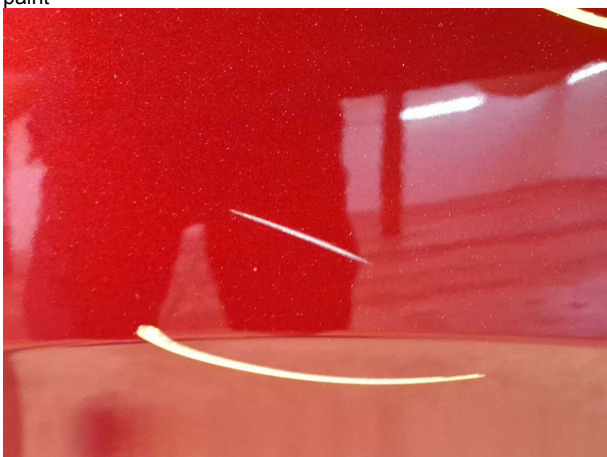
Damage #6: Side panel - rear right side: Side panel - Scratch... - Repair and paint

Damage #6: Side panel - rear right side: Side panel - Scratched - Repair and paint
