**Fahrzeug:** RENAULT Mégane BLUE dCi 115 Business Edition Grandtour Kombi 5-türig 1461 ccm 115 PS / 85 KW Diesel 6-Gang Manuell

## Zustandsbericht

| Kennzeichen | HH-FS 1827 | Fzg.-Ident.-Nummer | VF1RFB00867410450 |

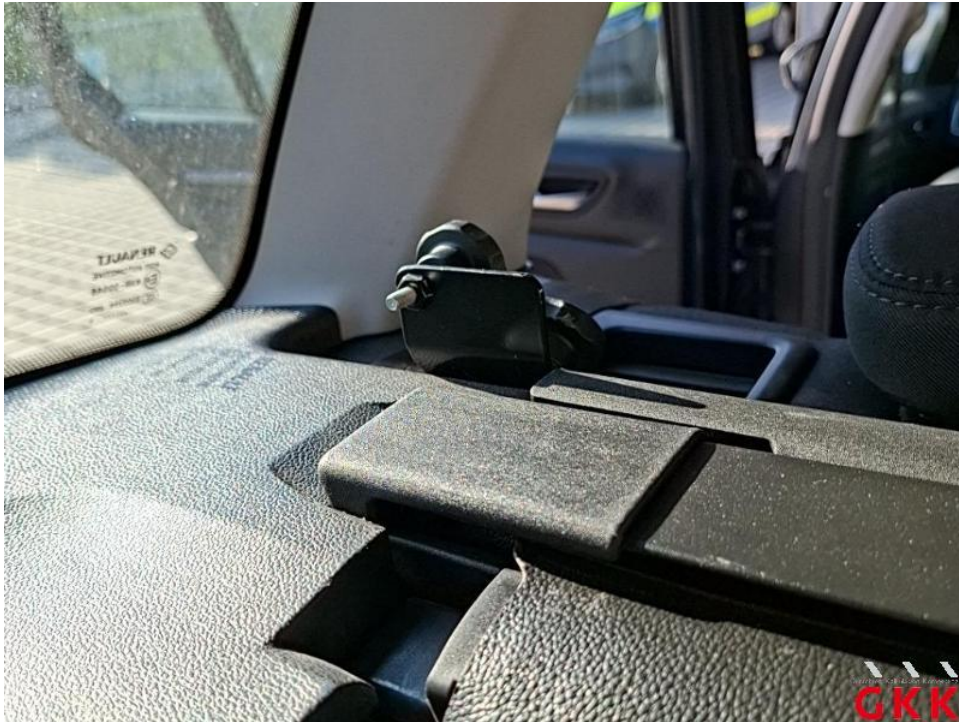
UTC\_Trenngitter inkl. Einbau\_Megane, fehlt (Bild 13)

Bild 13. UTC\_Trenngitter inkl. Einbau\_Megane, fehlt, ersetzen

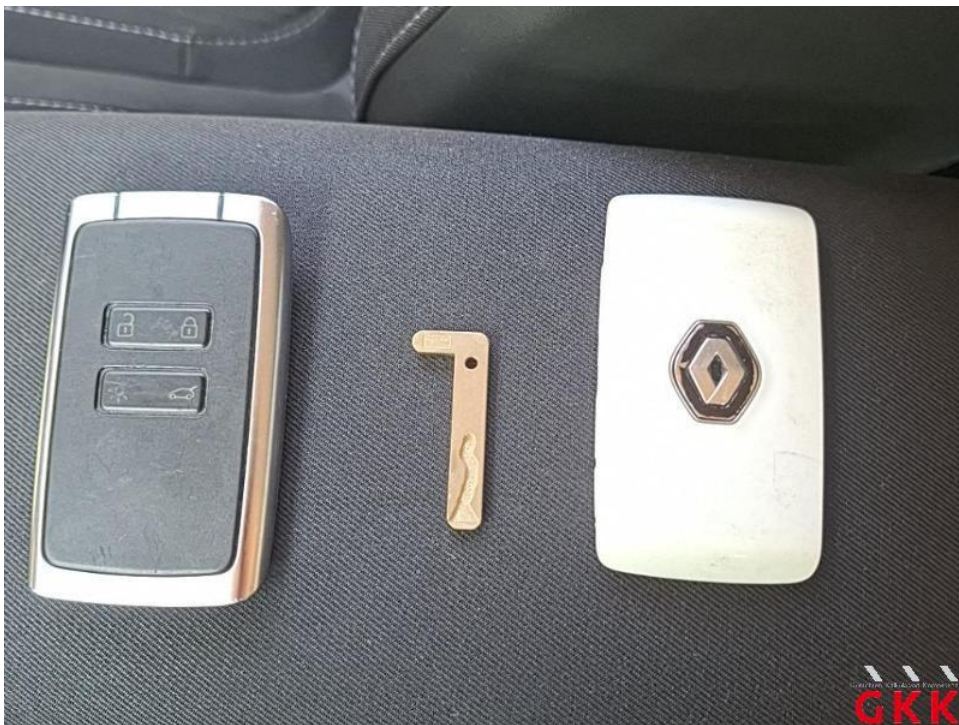
Schließanlage Hauptschlüssel, fehlt (Bild 14)

Bild 14. Schließanlage, Hauptschlüssel, fehlt, ersetzen

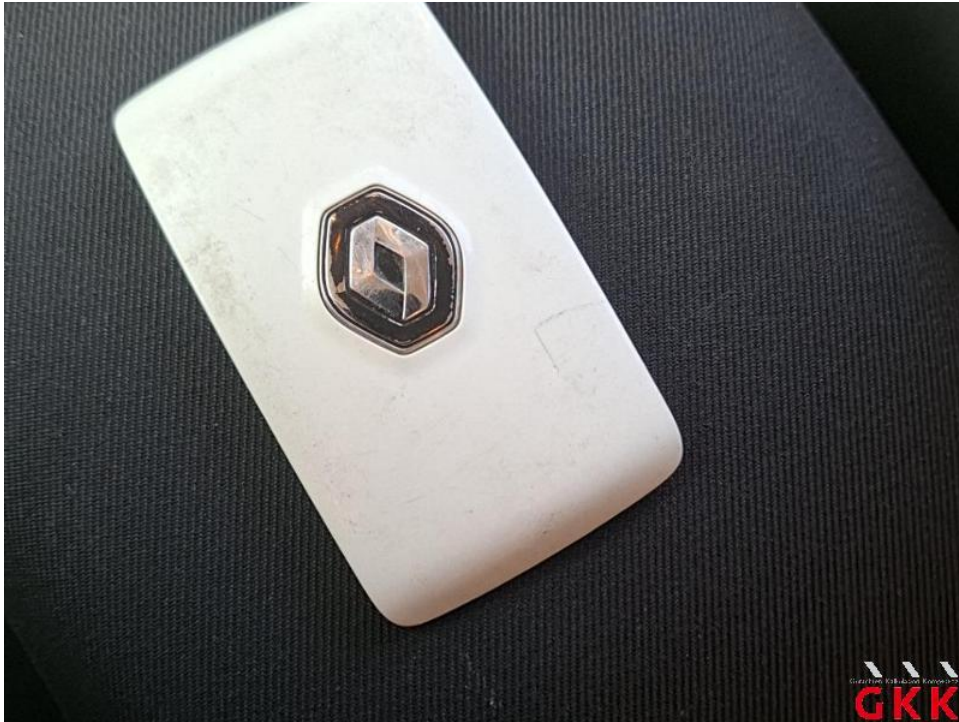
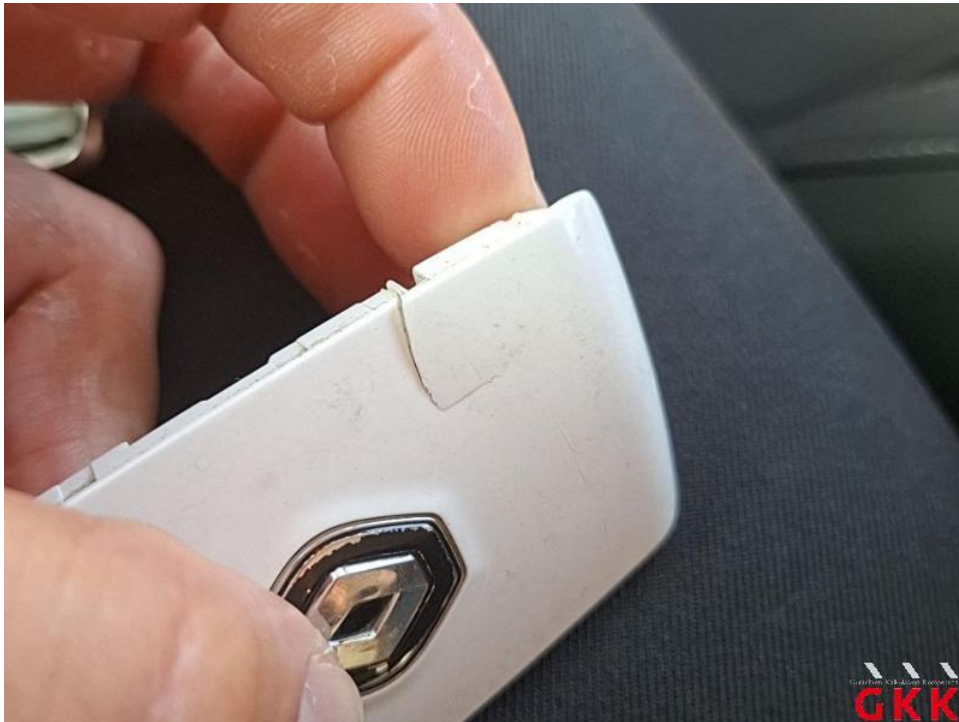
Hauptschlüssel mit Fernbedienung, beschädigt (Bild 15, Bild 16)

Bild 15. Hauptschlüssel, mit Fernbedienung, beschädigt, ersetzen

Bild 16. Hauptschlüssel, mit Fernbedienung, beschädigt, ersetzen

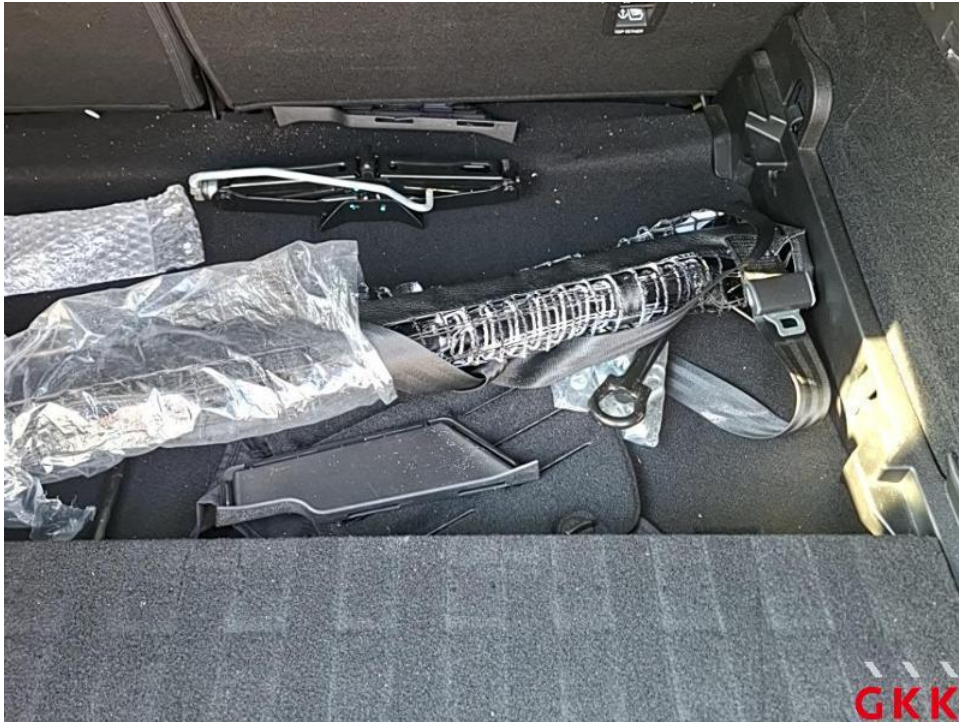
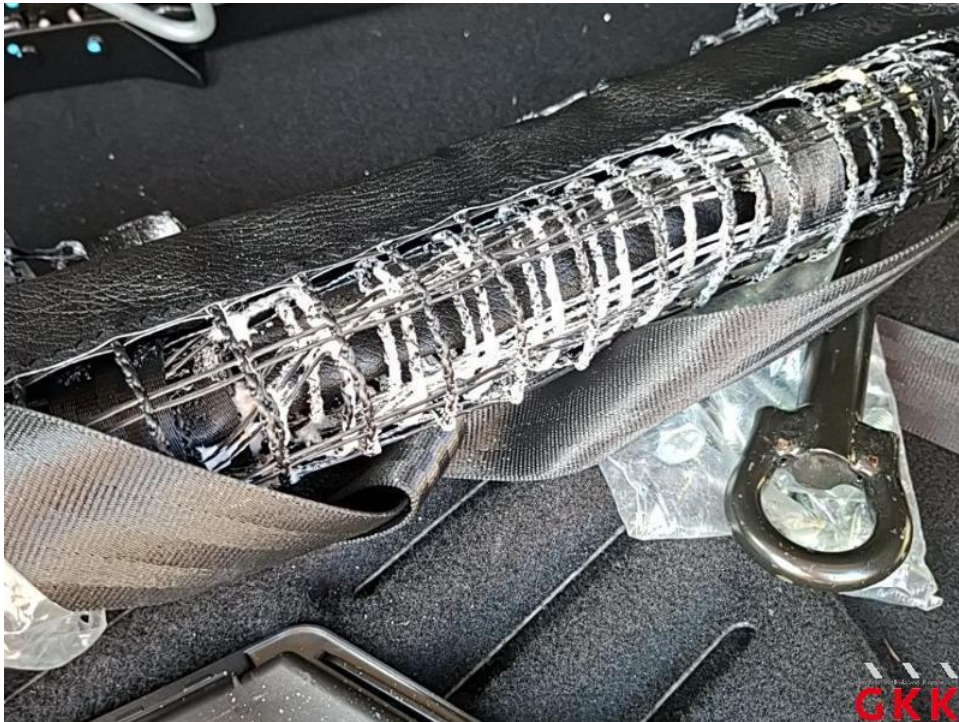
Laderaum Trennnetz, beschädigt (Bild 17, Bild 18)

Bild 17. Laderaum, Trennnetz, beschädigt, ersetzen

Bild 18. Laderaum, Trennnetz, beschädigt, ersetzen

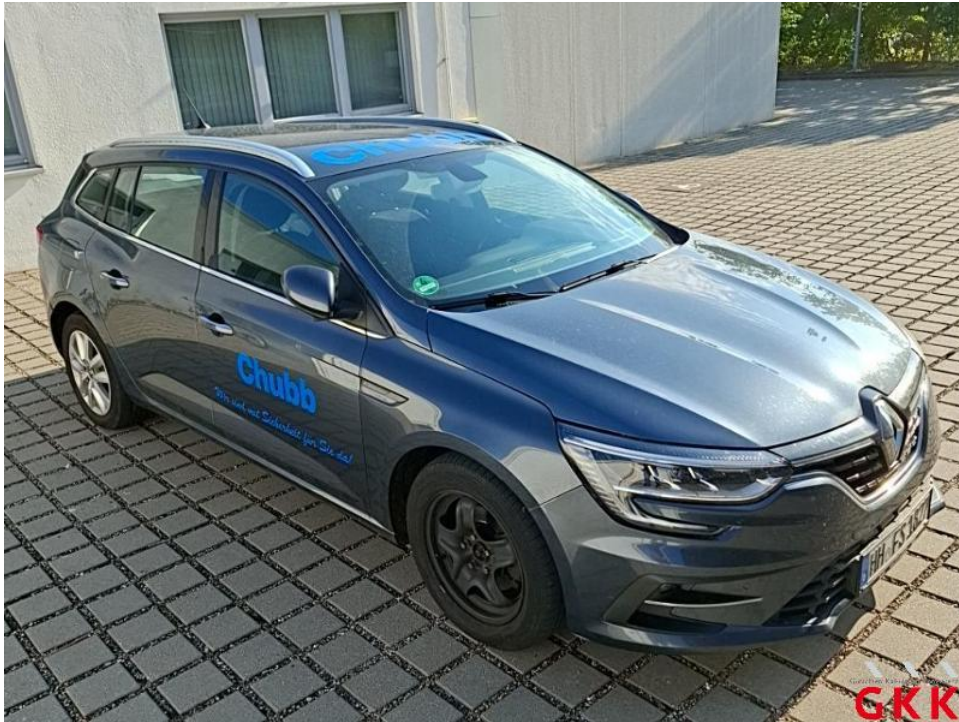
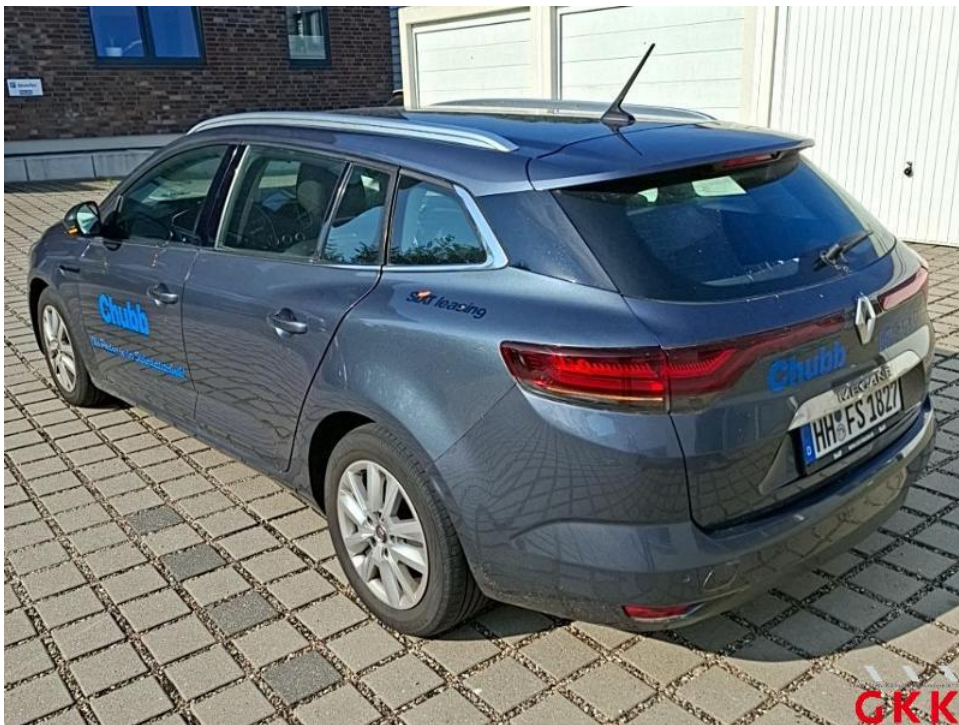
Beschriftungs- / Werbefolie, beklebt (Bild 19, Bild 20)

Bild 19. Beschriftungs- / Werbefolie, beklebt, entkleben

Bild 20. Beschriftungs- / Werbefolie, beklebt, entkleben

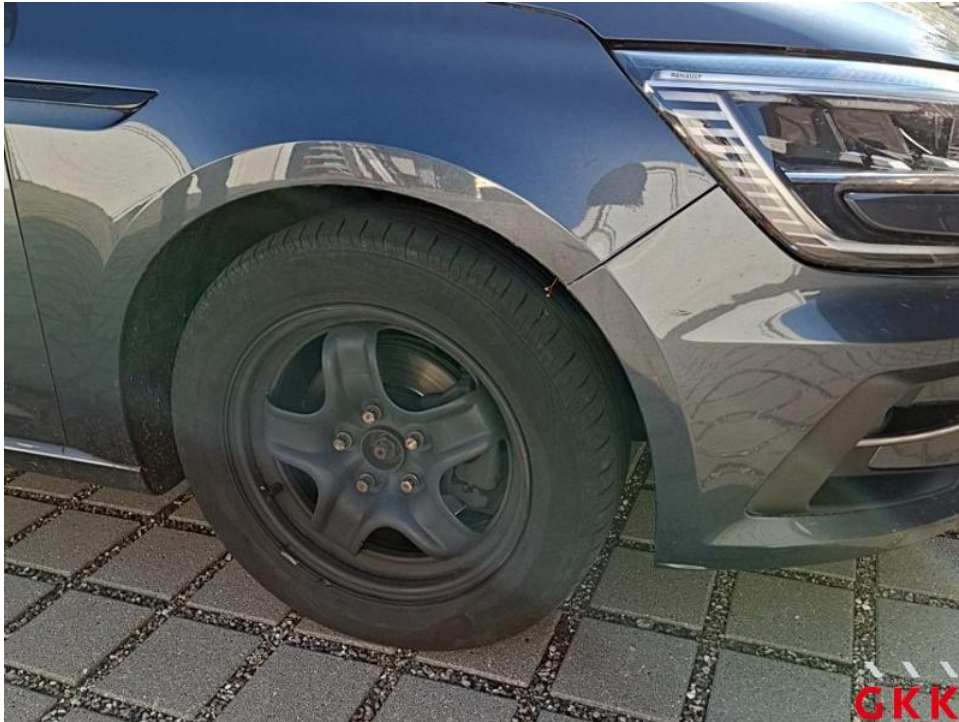
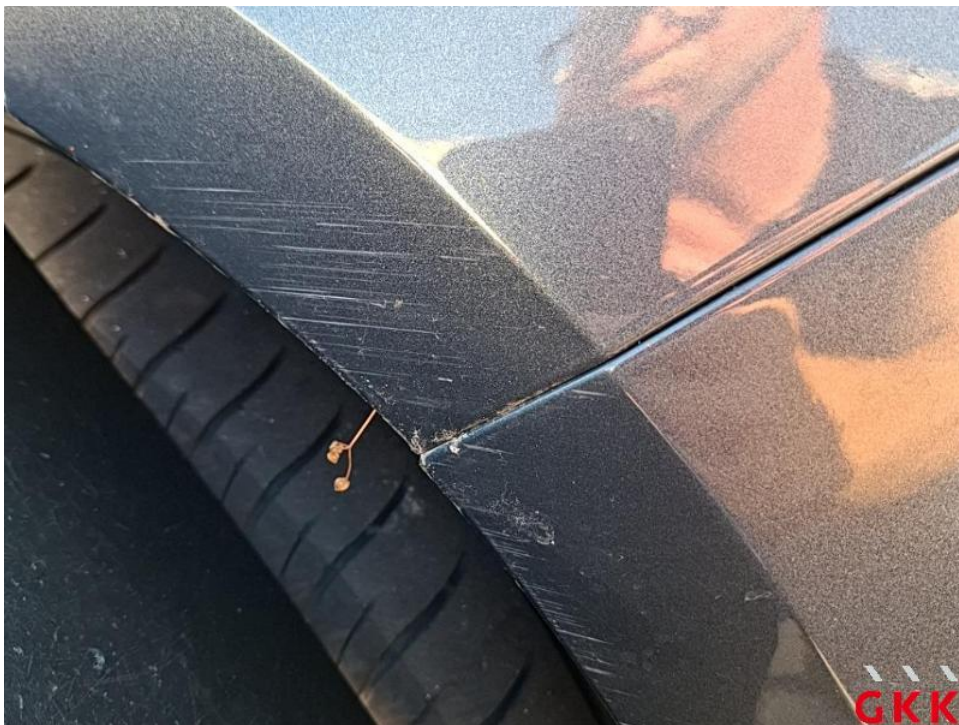
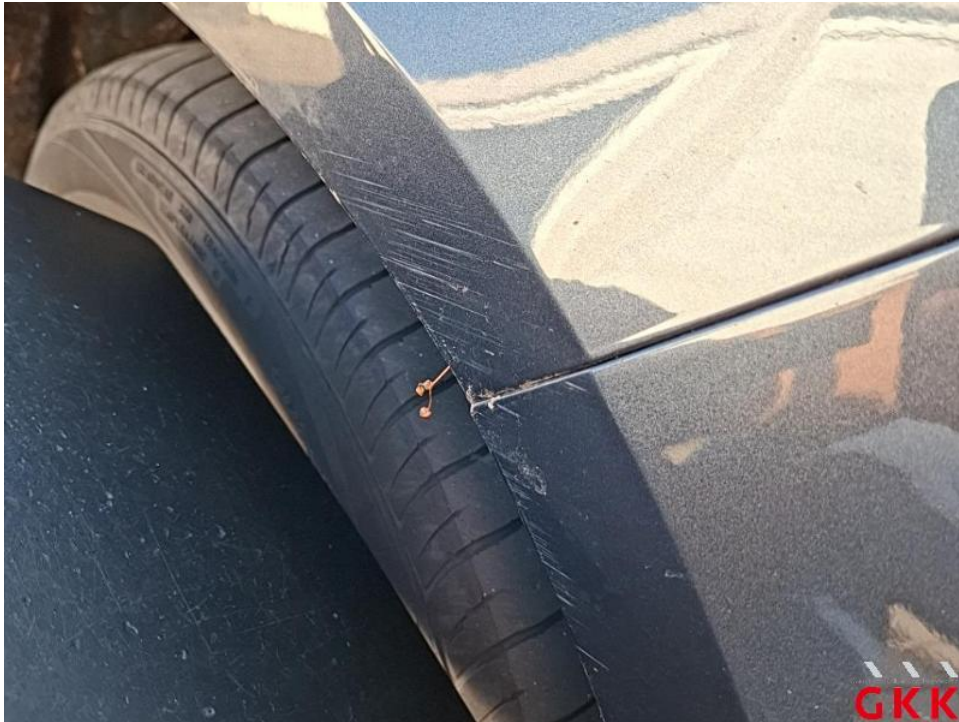
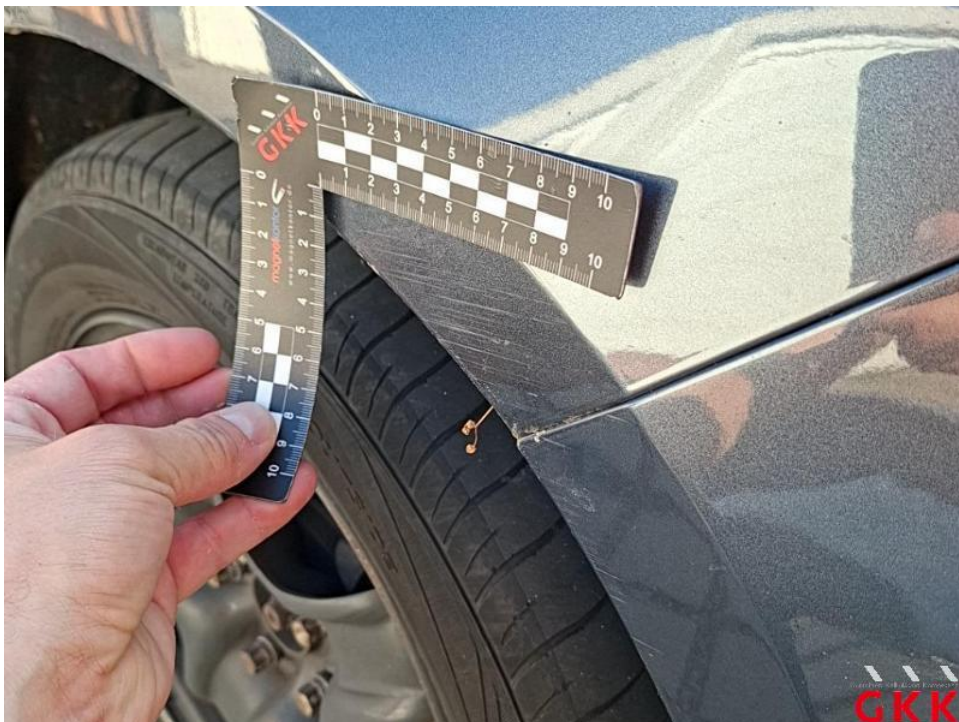
Fahrzeug vorne rechts, Unfallschaden (Bild 21, Bild 22, Bild 23, Bild 24)

Bild 21. Fahrzeug, vorne rechts, Unfallschaden, Unfallschaden beheben

Bild 22. Fahrzeug, vorne rechts, Unfallschaden, Unfallschaden beheben

Bild 23. Fahrzeug, vorne rechts, Unfallschaden, Unfallschaden beheben

Bild 24. Fahrzeug, vorne rechts, Unfallschaden, Unfallschaden beheben

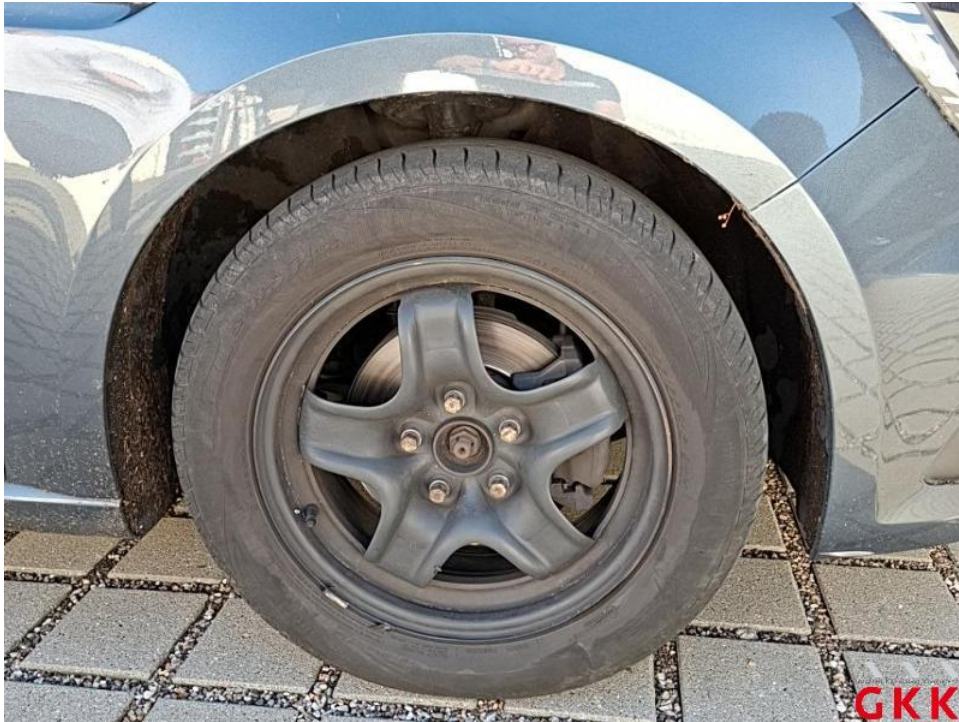
Radkappe(n) vorne rechts, fehlt (Bild 25)

Bild 25. Radkappe(n), vorne rechts, fehlt, ersetzen

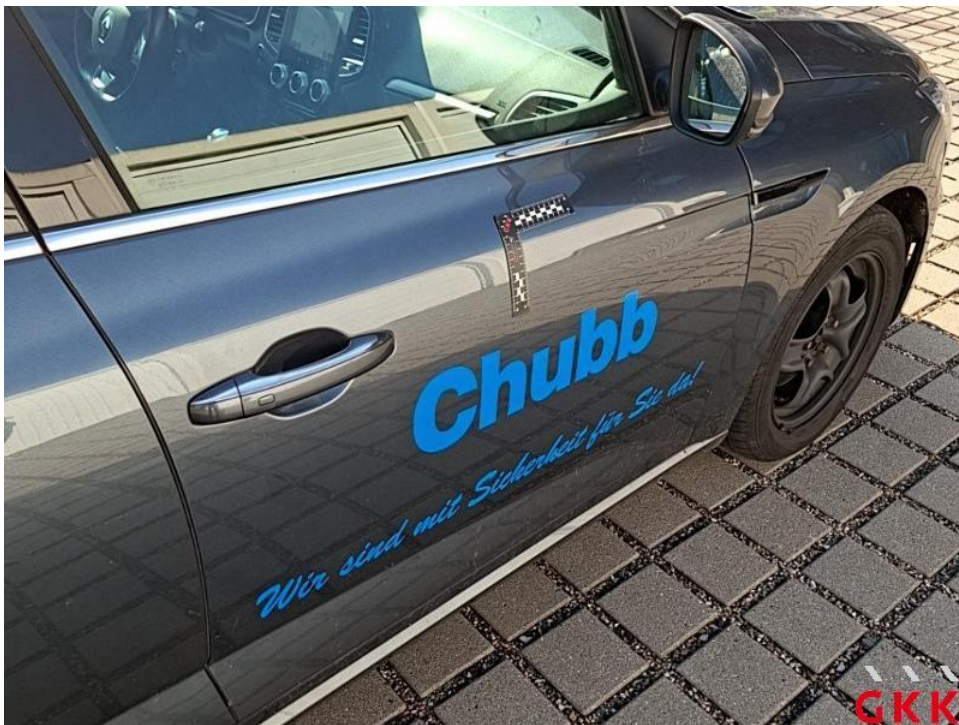
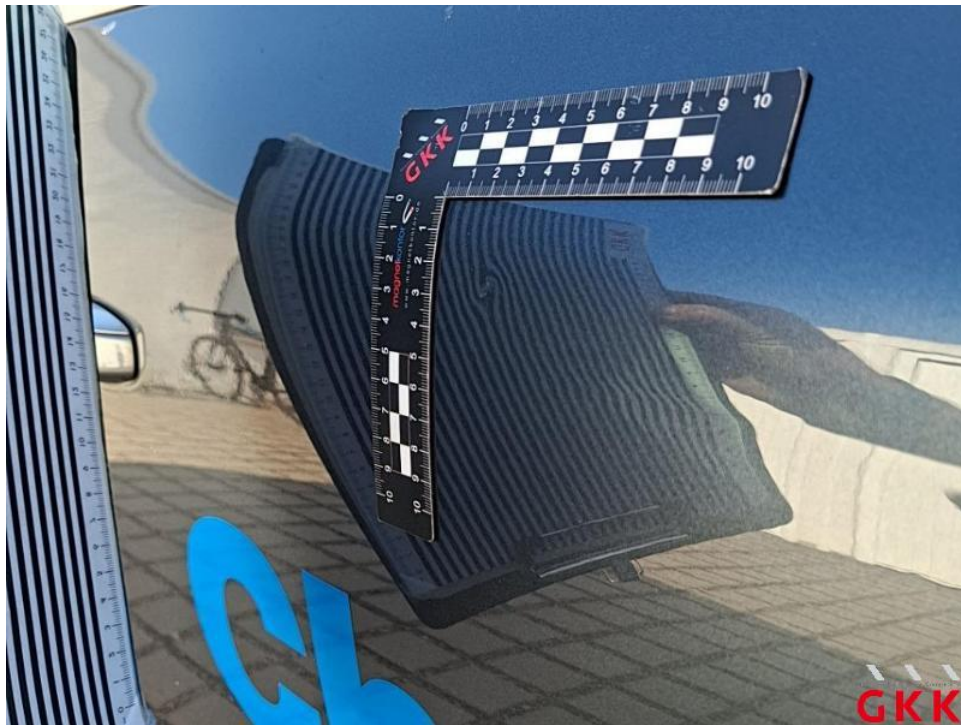
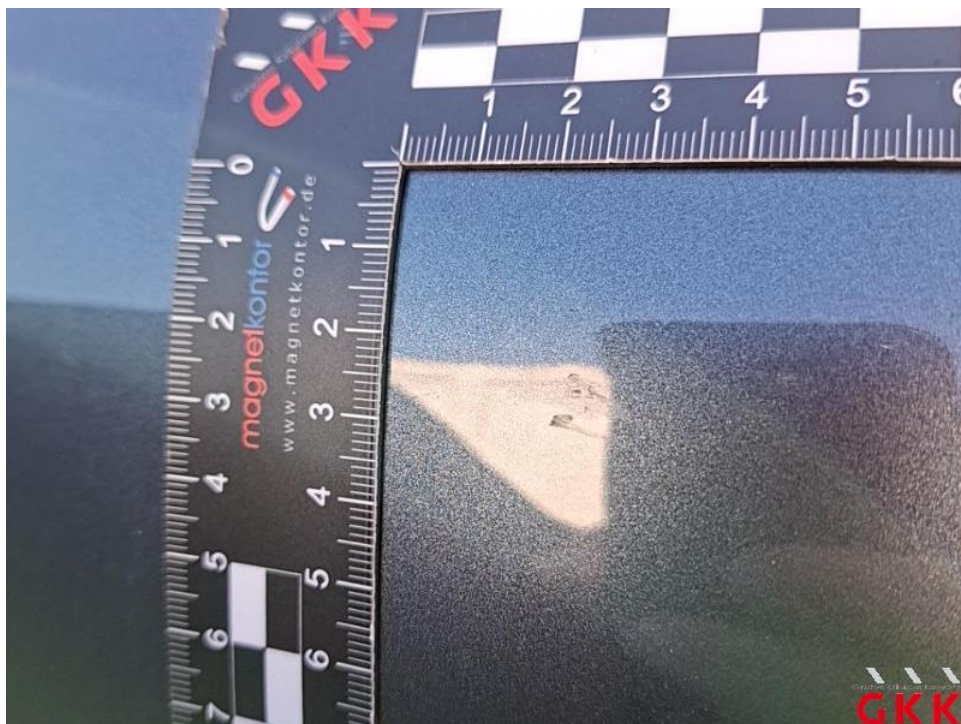
Tür vorne rechts, bis 3 Dellen / Bauteil (Bild 26, Bild 27, Bild 28)

Bild 26. Tür vorne rechts, bis 3 Dellen / Bauteil, Smartrepair

Bild 27. Tür vorne rechts, bis 3 Dellen / Bauteil, Smartrepair

Bild 28. Tür vorne rechts, bis 3 Dellen / Bauteil, Smartrepair

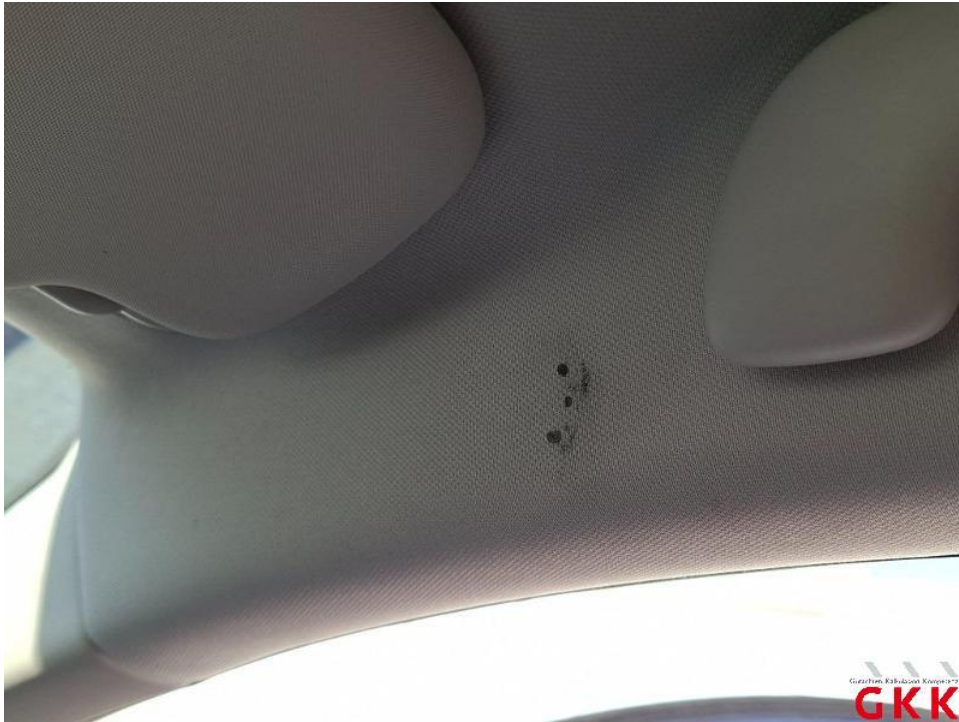
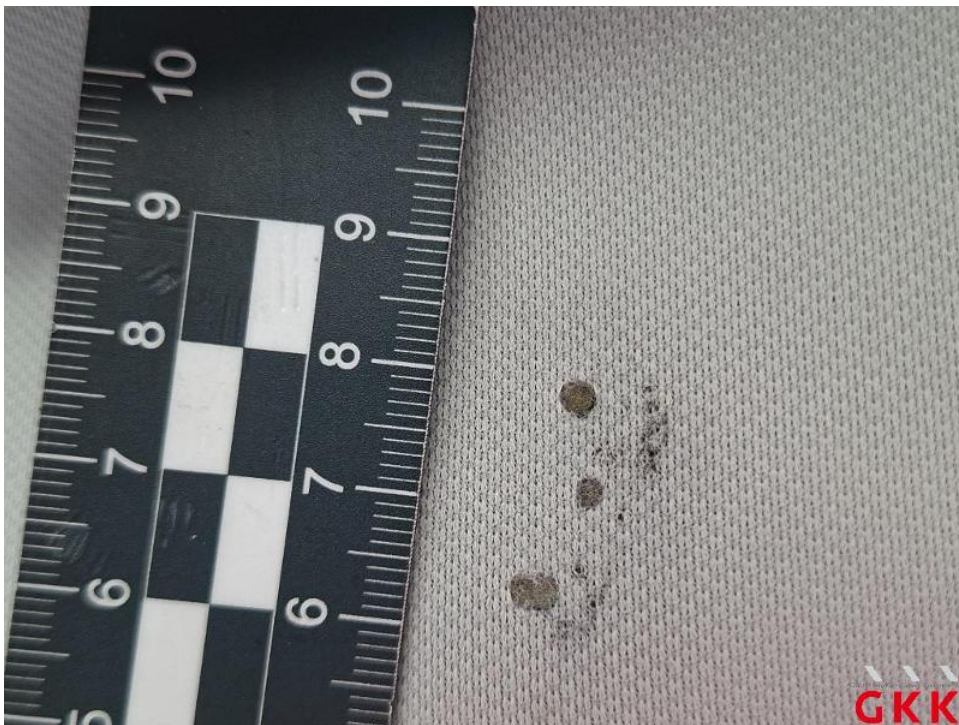
Himmel, Brandloch (Bild 29, Bild 30)

Bild 29. Himmel, Brandloch, ersetzen

Bild 30. Himmel, Brandloch, ersetzen

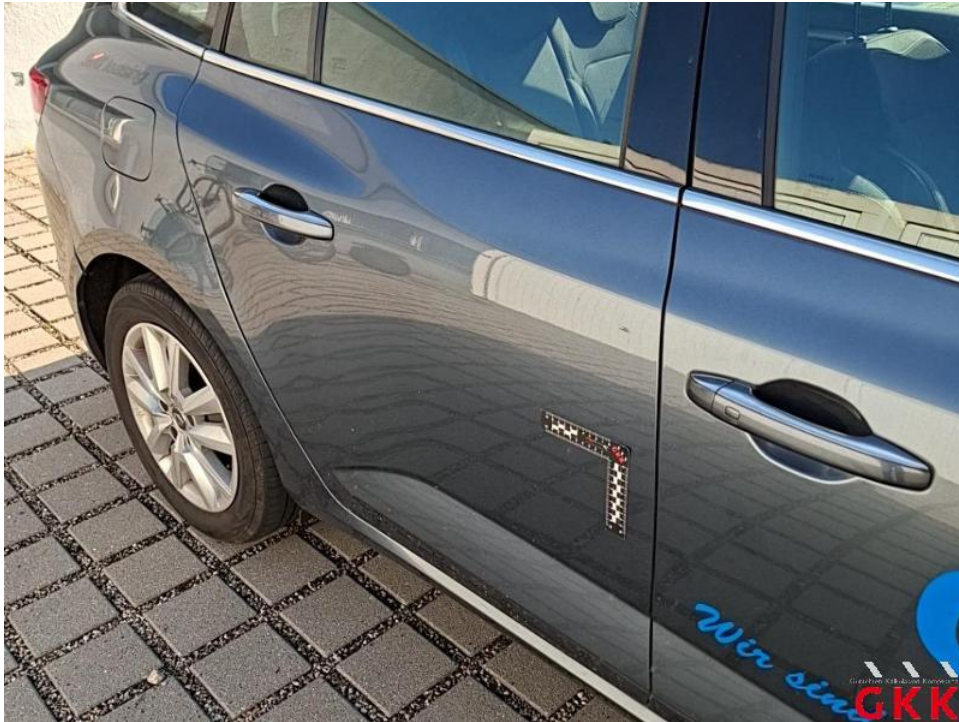
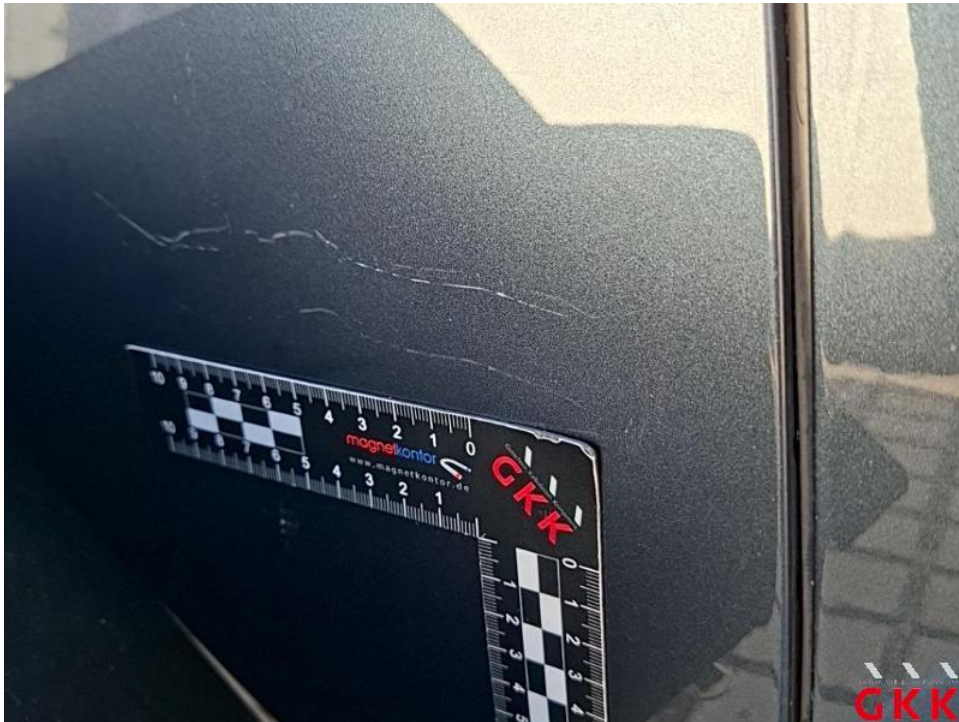
Tür hinten rechts, verkratzt (Bild 31, Bild 32)

Bild 31. Tür hinten rechts, verkratzt, lackieren

Bild 32. Tür hinten rechts, verkratzt, lackieren

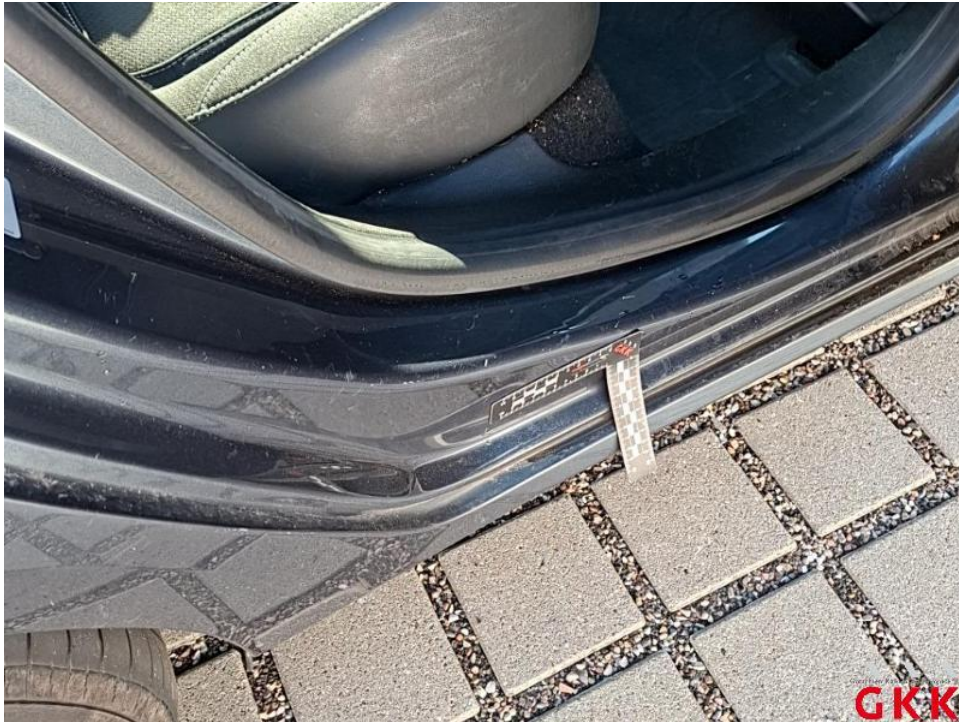
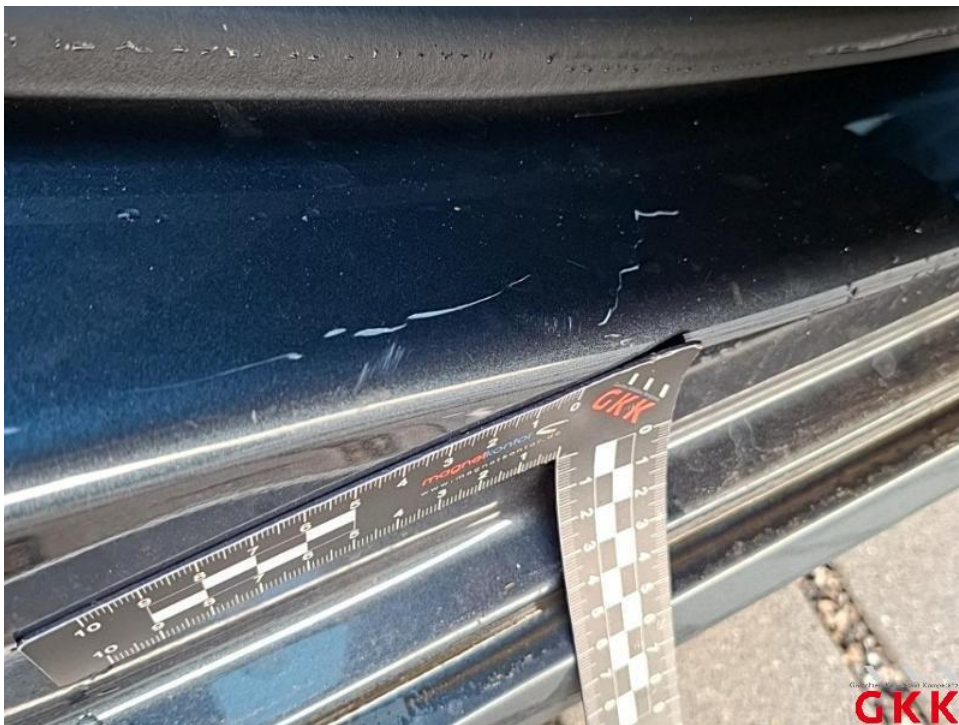
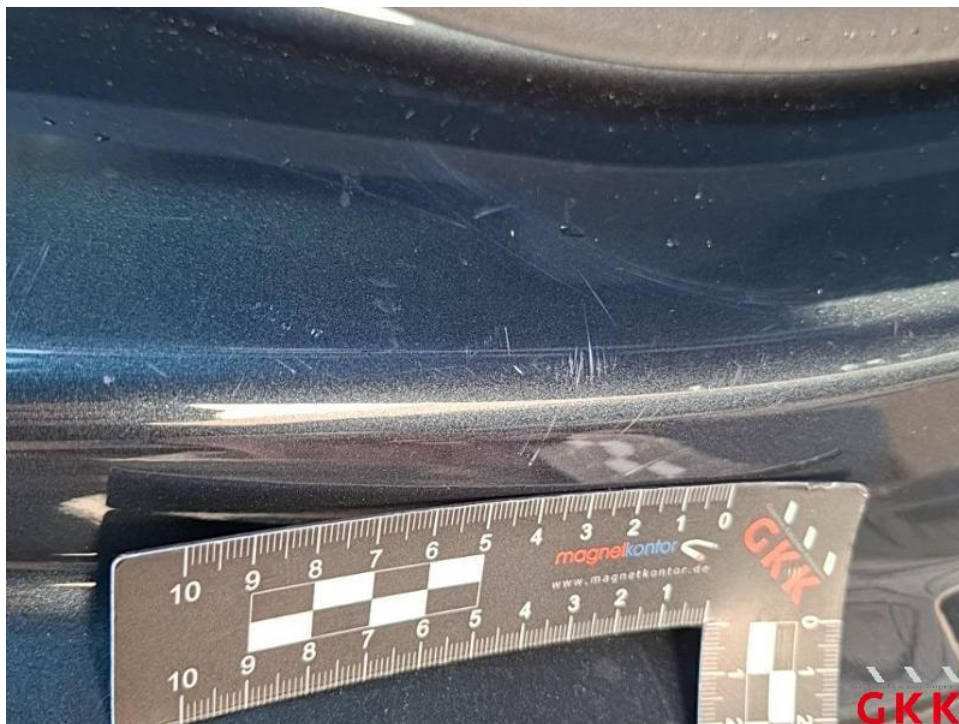
Tür hinten rechts Einstieg, verkratzt (Bild 33, Bild 34, Bild 35)

Bild 33. Tür hinten rechts, Einstieg, verkratzt, Smartrepair

Bild 34. Tür hinten rechts, Einstieg, verkratzt, Smartrepair

Bild 35. Tür hinten rechts, Einstieg, verkratzt, Smartrepair

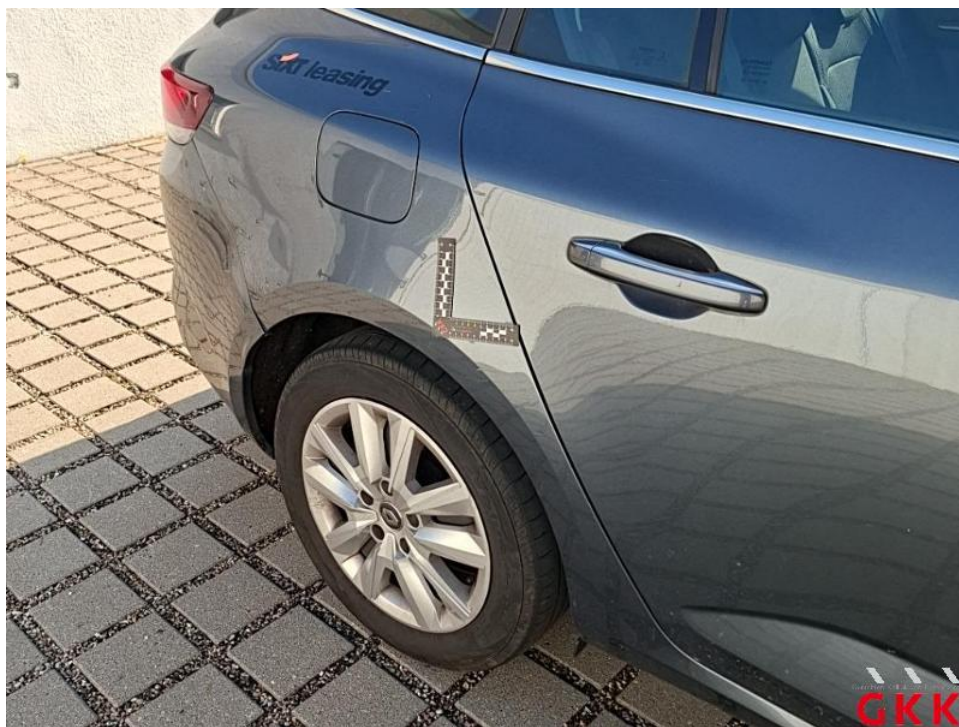
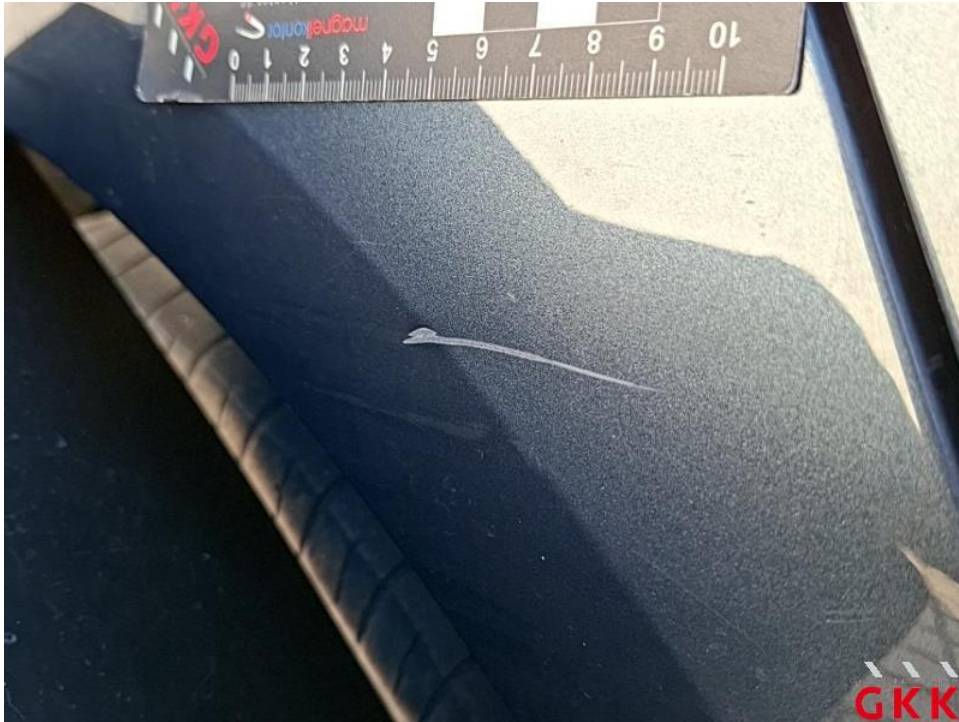
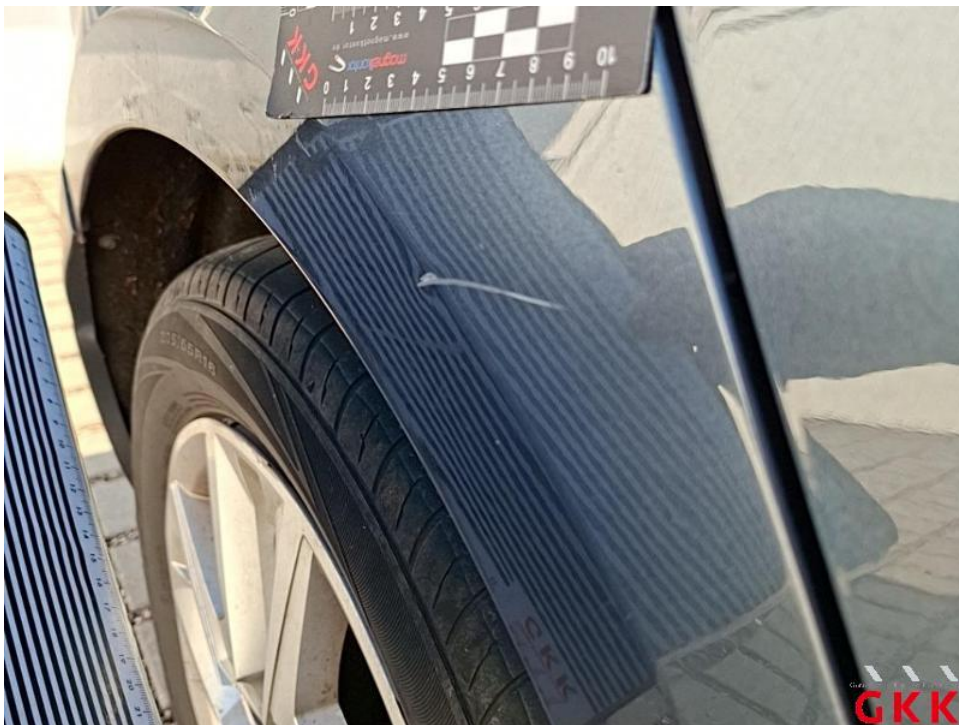
Fahrzeug Seite rechts, Unfallschaden (Bild 36, Bild 37, Bild 38)

Bild 36. Fahrzeug, Seite rechts, Unfallschaden, Unfallschaden beheben

Bild 37. Fahrzeug, Seite rechts, Unfallschaden, Unfallschaden beheben

Bild 38. Fahrzeug, Seite rechts, Unfallschaden, Unfallschaden beheben

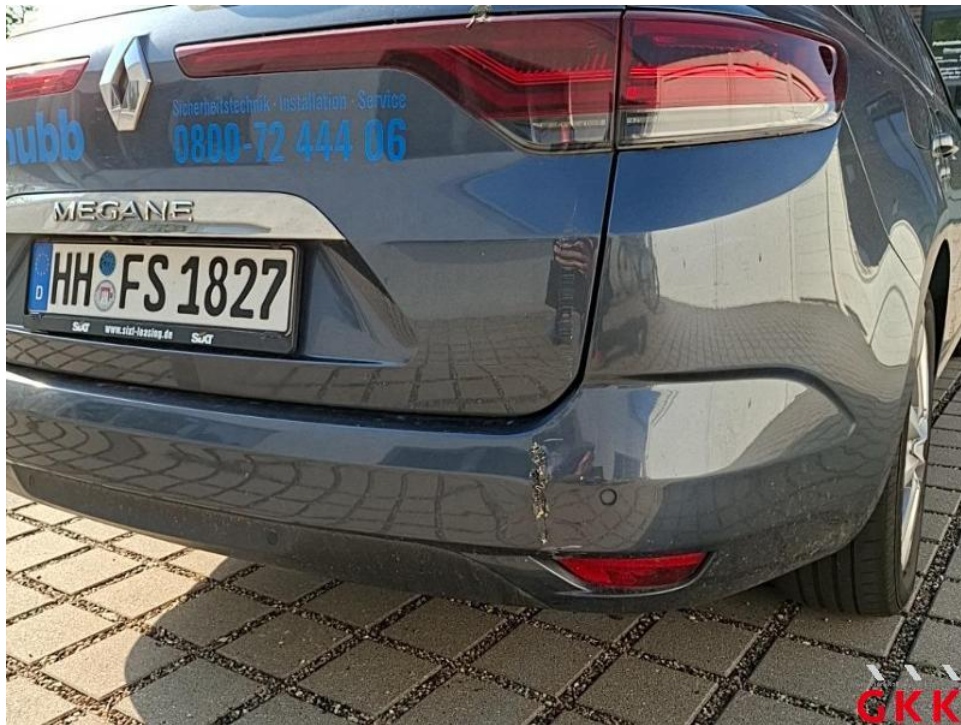
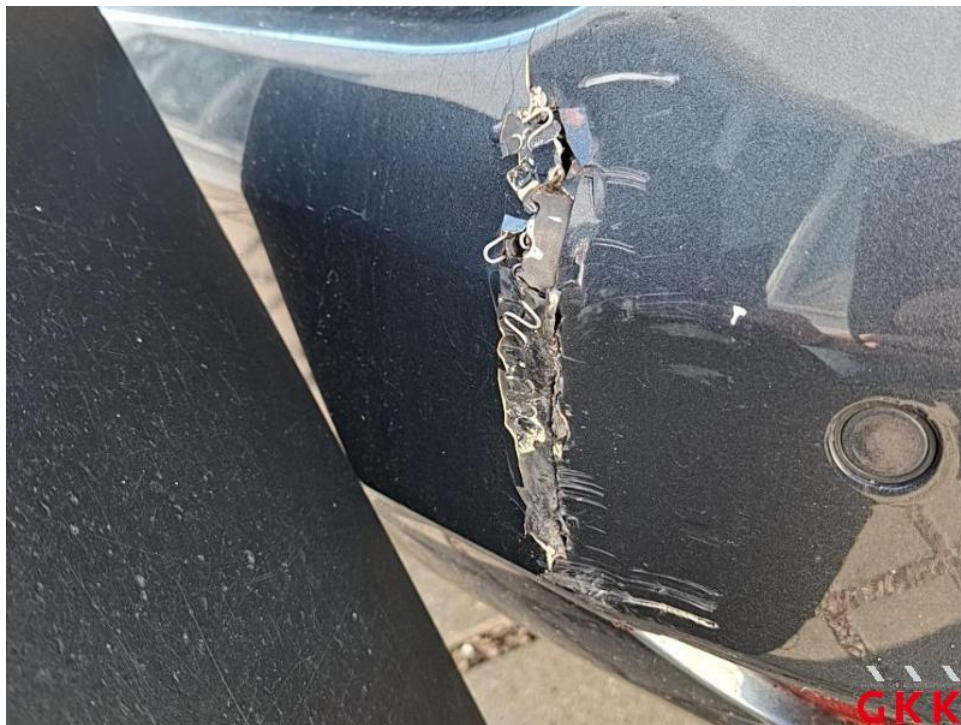
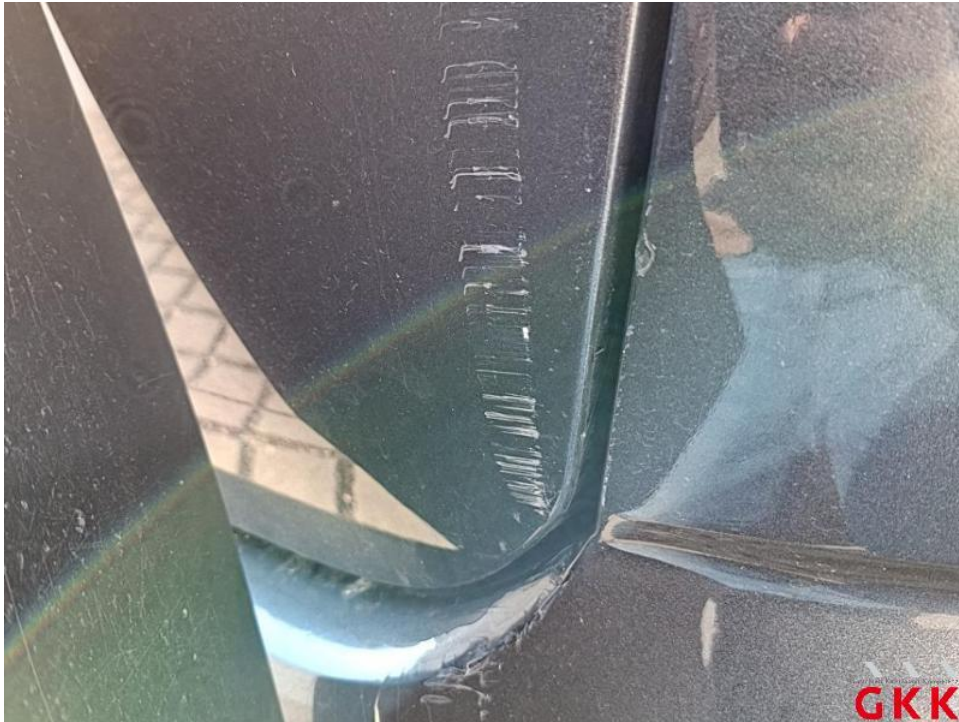
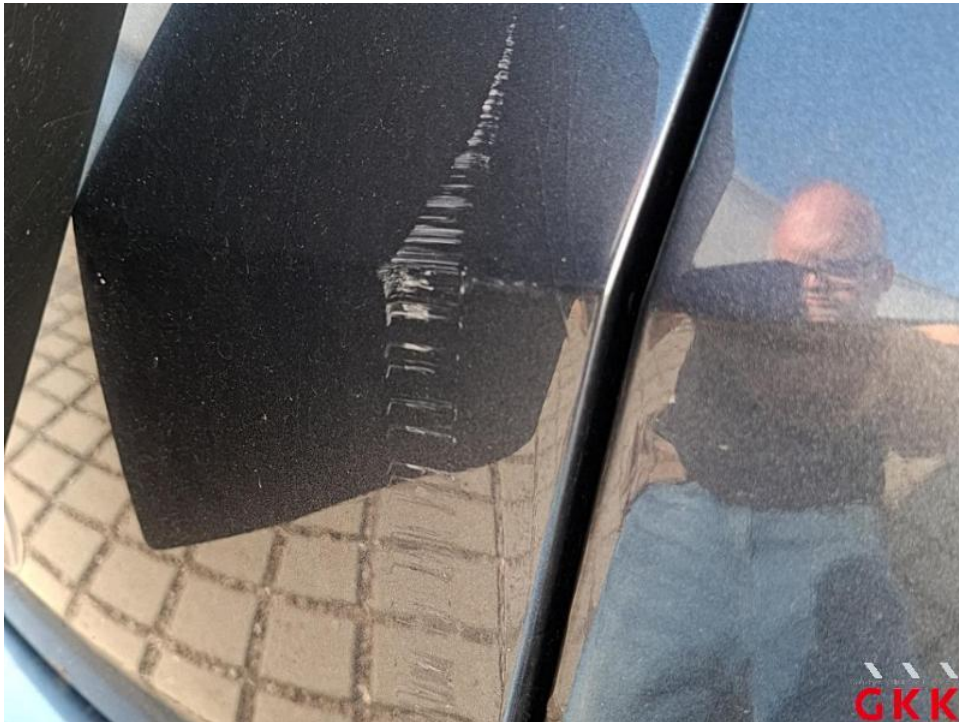
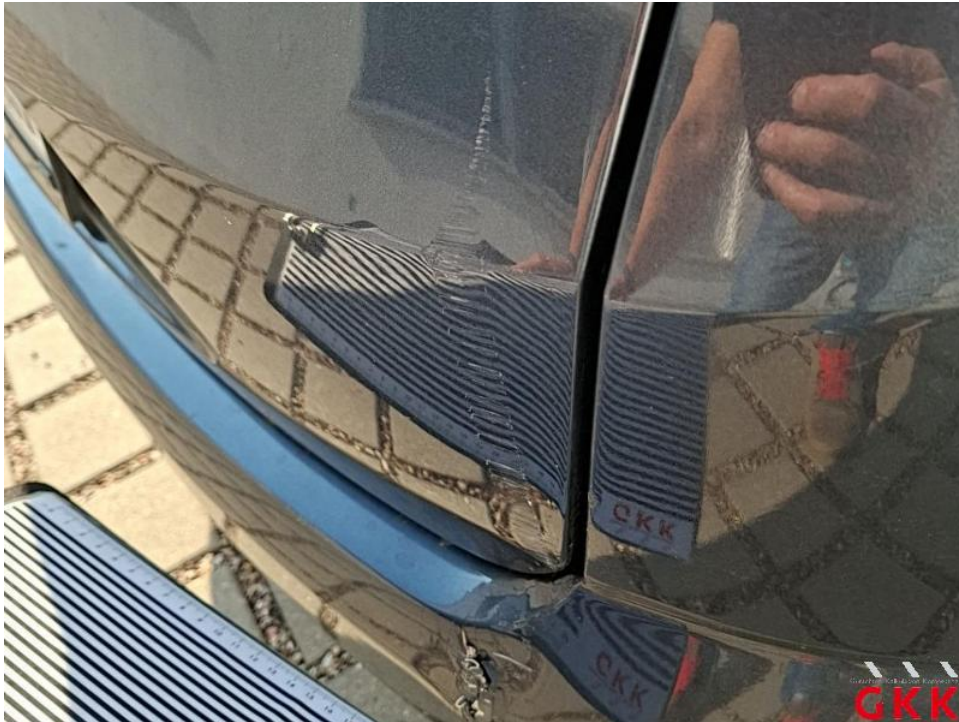
Fahrzeug Heck, Unfallschaden (Bild 39, Bild 40, Bild 41, Bild 42, Bild 43)

Bild 39. Fahrzeug, Heck, Unfallschaden, Unfallschaden beheben

Bild 40. Fahrzeug, Heck, Unfallschaden, Unfallschaden beheben

Bild 41. Fahrzeug, Heck, Unfallschaden, Unfallschaden beheben

Bild 42. Fahrzeug, Heck, Unfallschaden, Unfallschaden beheben

Bild 43. Fahrzeug, Heck, Unfallschaden, Unfallschaden beheben
