**Fahrzeug:** RENAULT Mégane BLUE dCi 115 Business Edition Grandtour Kombi 5-türig 1461 ccm 115 PS / 85 KW Diesel 6-Gang Manuell

## Zustandsbericht

| Kennzeichen | HH-FS 1827 | Fzg.-Ident.-Nummer | VF1RFB00867410450 |

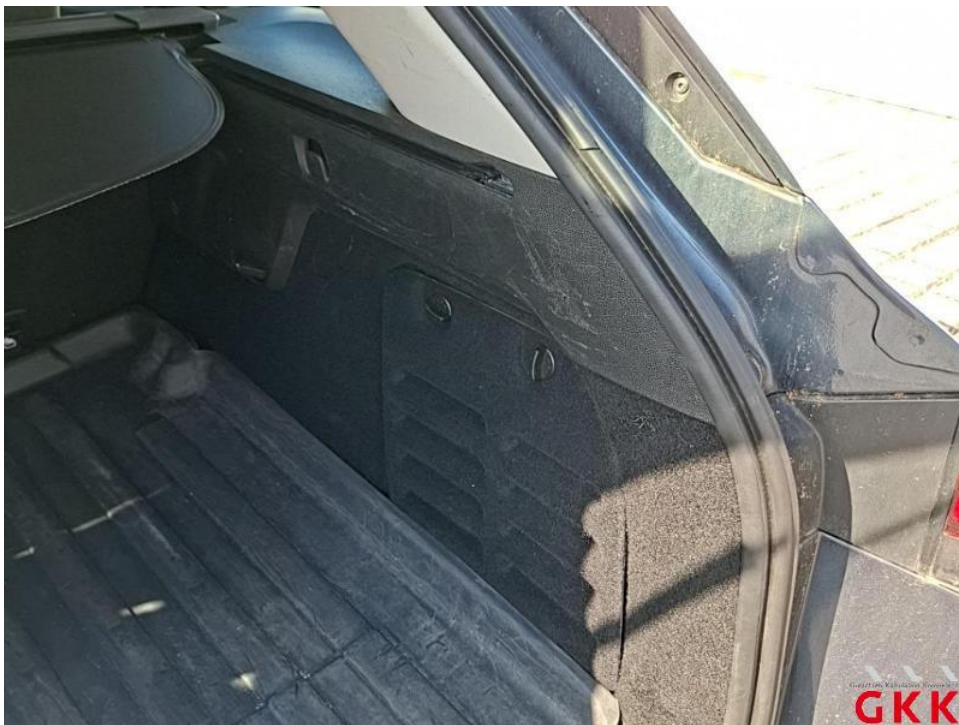
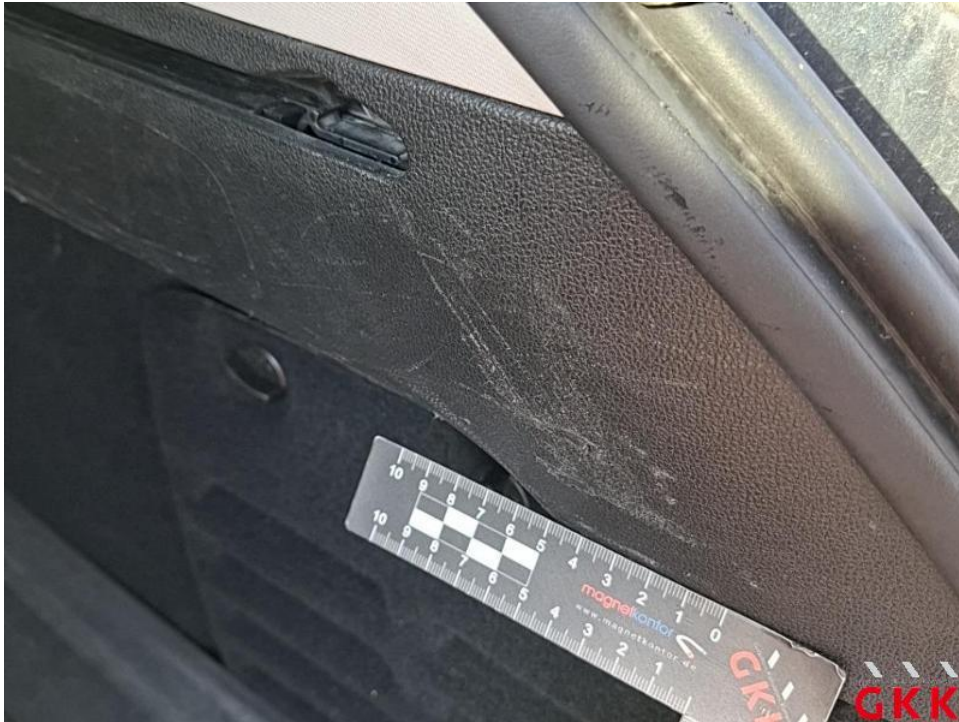
Seitenwand rechts Innenverkleidung, verkratzt (Bild 44, Bild 45)

Bild 44. Seitenwand rechts, Innenverkleidung, verkratzt, Smartrepair

Bild 45. Seitenwand rechts, Innenverkleidung, verkratzt, Smartrepair

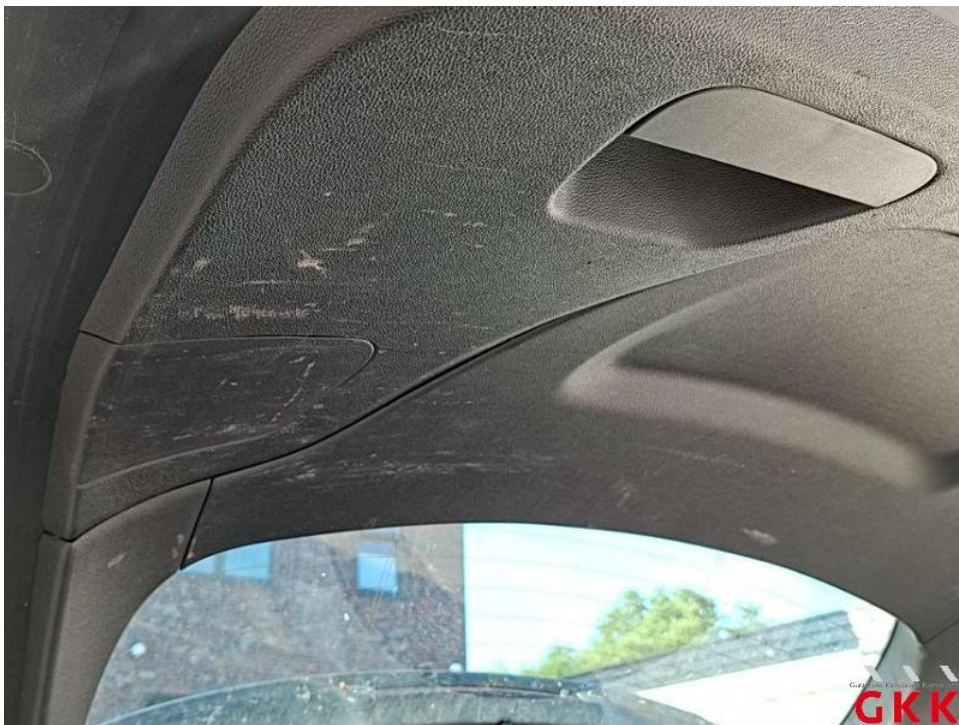
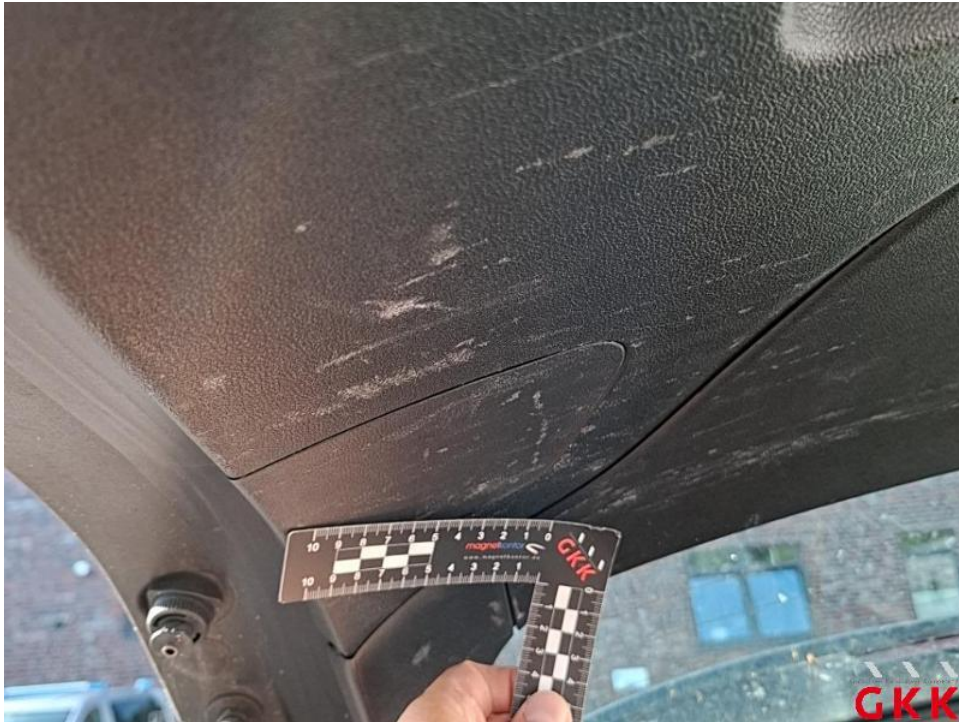
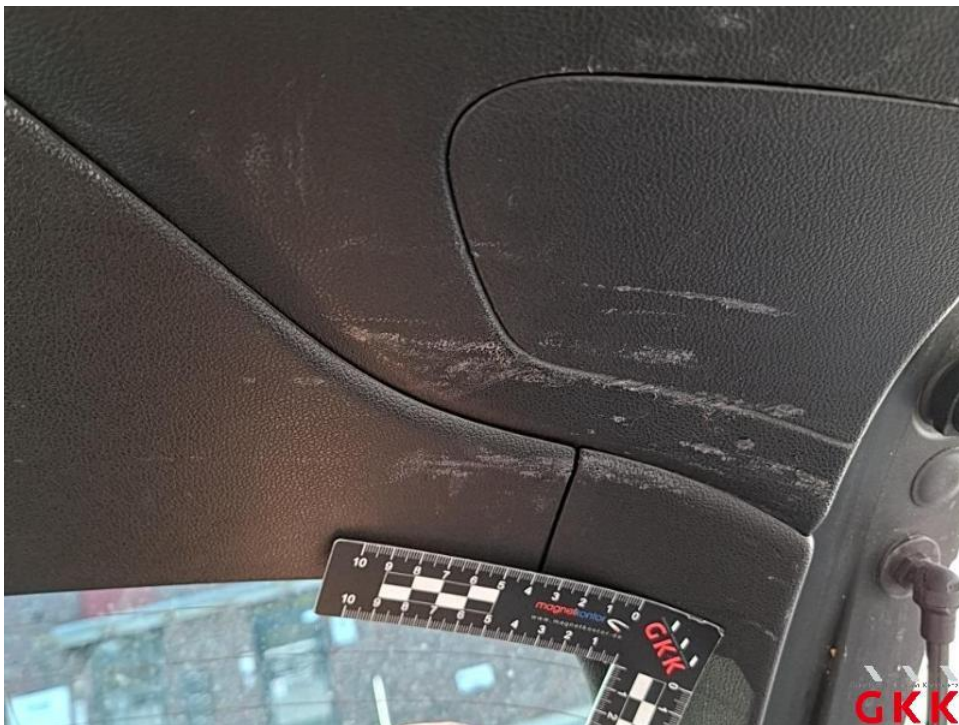
Heckklappe Innenverkleidung, verkratzt (Bild 46, Bild 47, Bild 48)

Bild 46. Heckklappe, Innenverkleidung, verkratzt, ersetzen

Bild 47. Heckklappe, Innenverkleidung, verkratzt, ersetzen

Bild 48. Heckklappe, Innenverkleidung, verkratzt, ersetzen

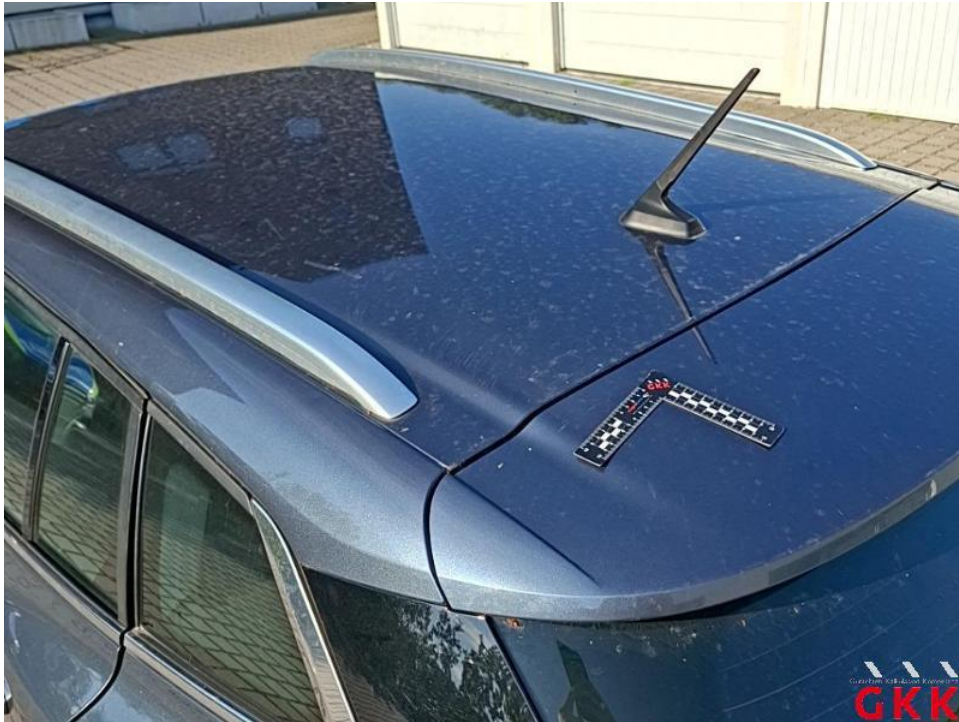
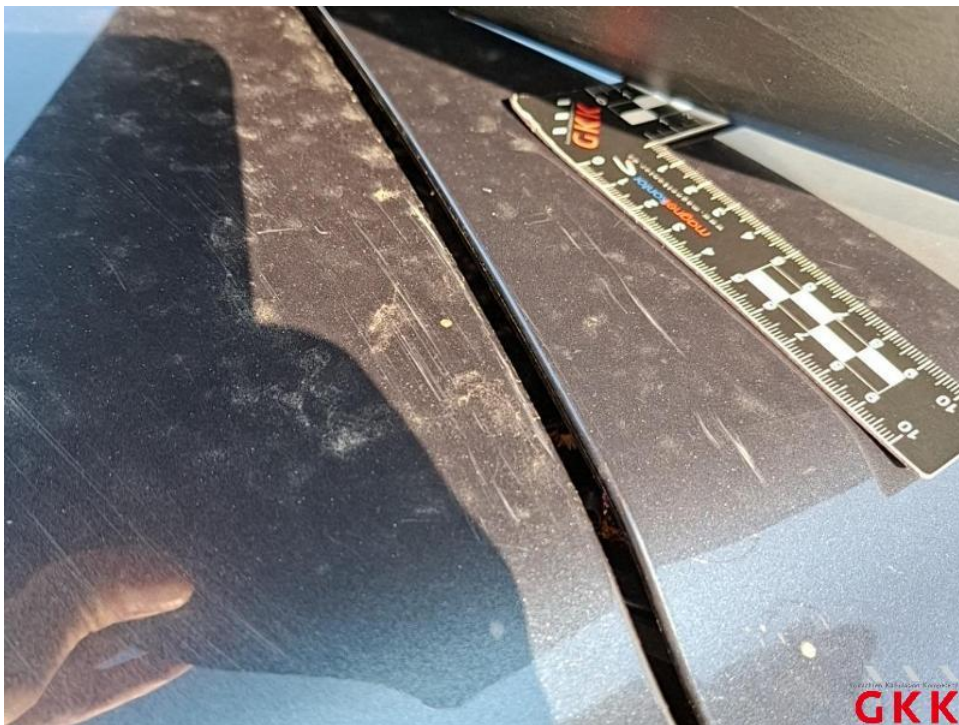
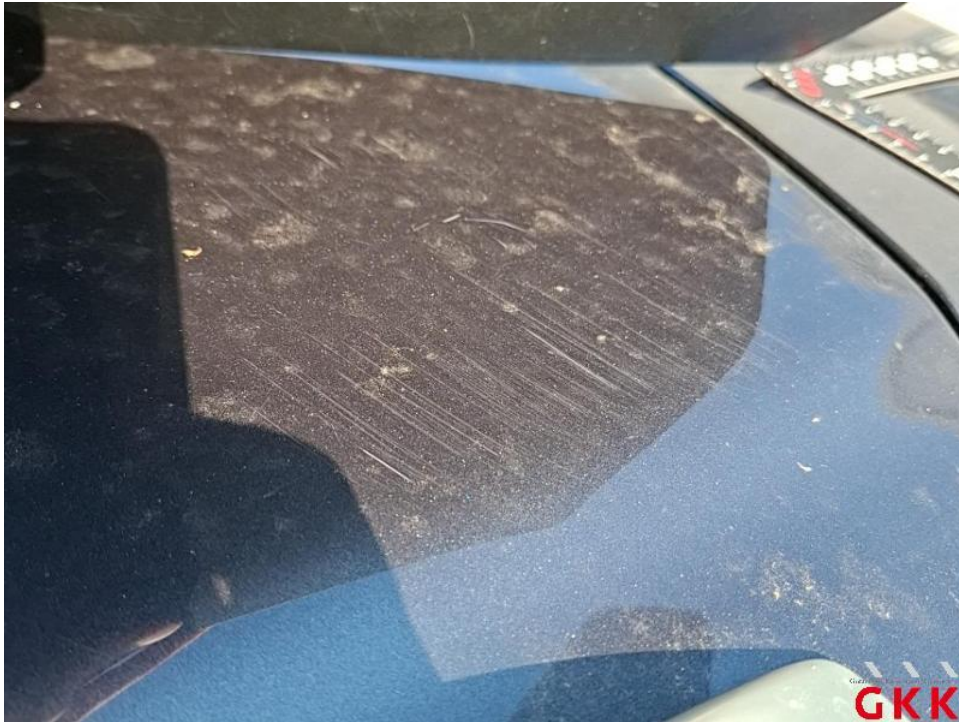
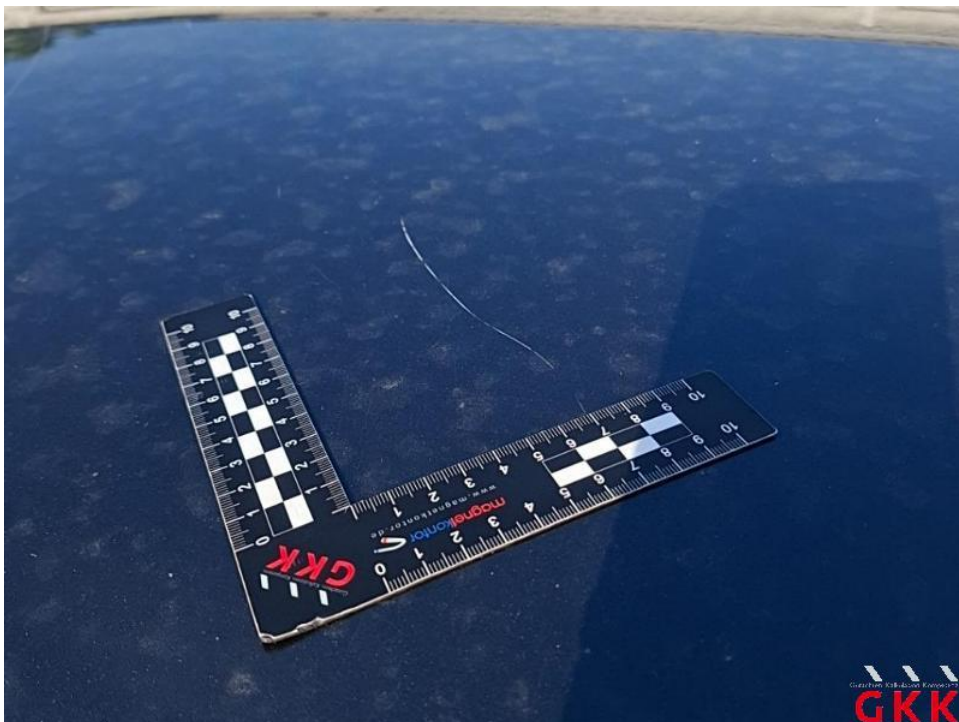
Fahrzeug Dach, Unfallschaden (Bild 49, Bild 50, Bild 51, Bild 52)

Bild 49. Fahrzeug, Dach, Unfallschaden, Unfallschaden beheben

Bild 50. Fahrzeug, Dach, Unfallschaden, Unfallschaden beheben

Bild 51. Fahrzeug, Dach, Unfallschaden, Unfallschaden beheben

Bild 52. Fahrzeug, Dach, Unfallschaden, Unfallschaden beheben

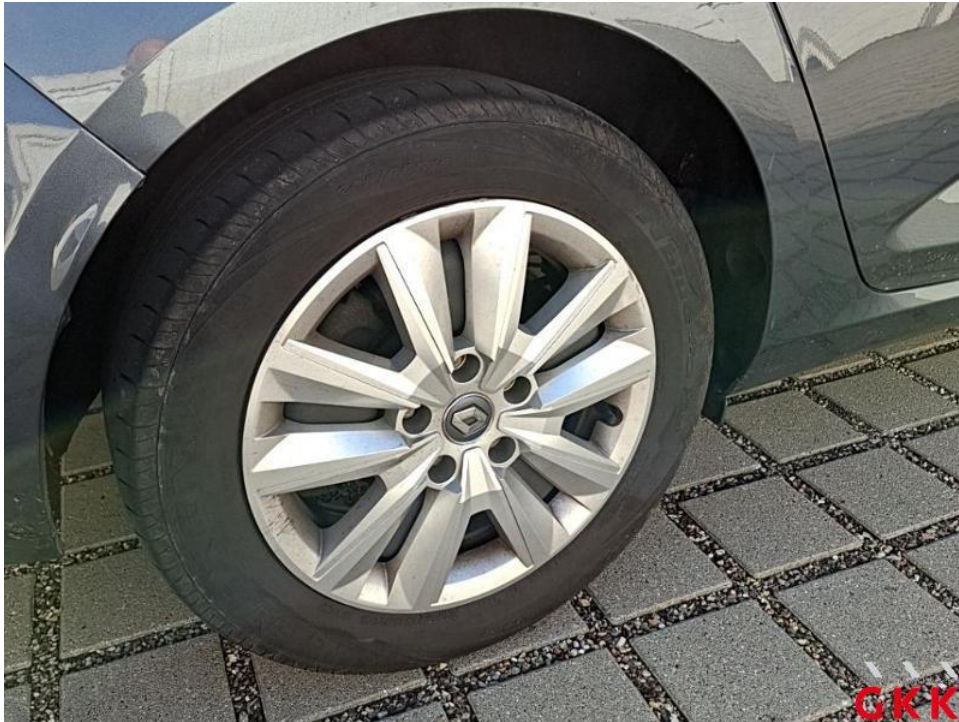
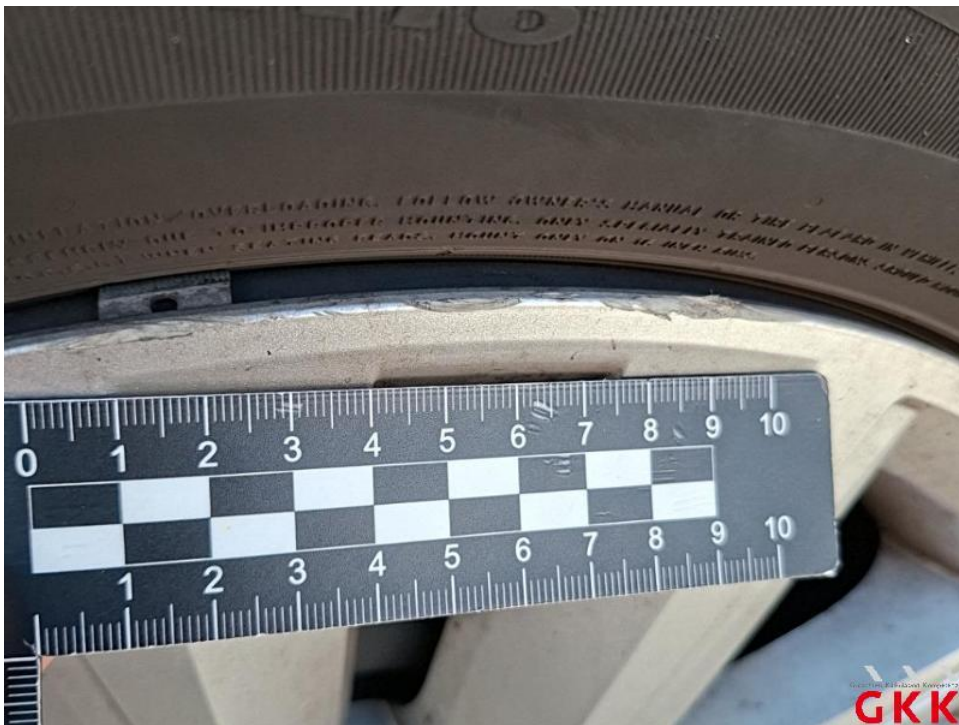
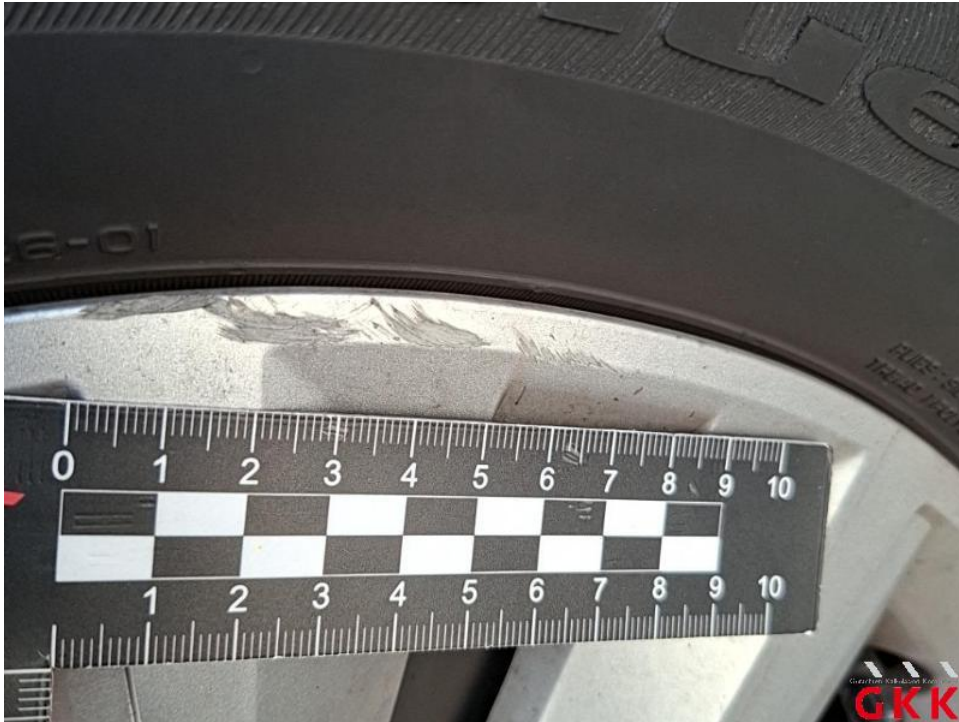
Radkappe(n) hinten rechts, verkratzt (Bild 53, Bild 54, Bild 55)

Bild 53. Radkappe(n), hinten rechts, verkratzt, ersetzen

Bild 54. Radkappe(n), hinten rechts, verkratzt, ersetzen

Bild 55. Radkappe(n), hinten rechts, verkratzt, ersetzen

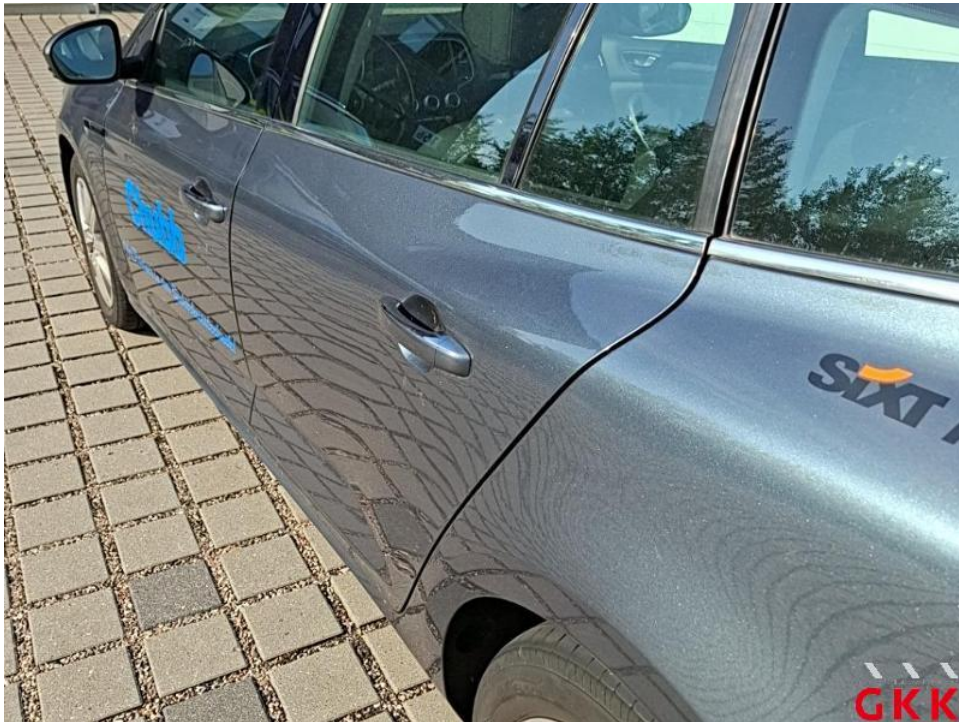
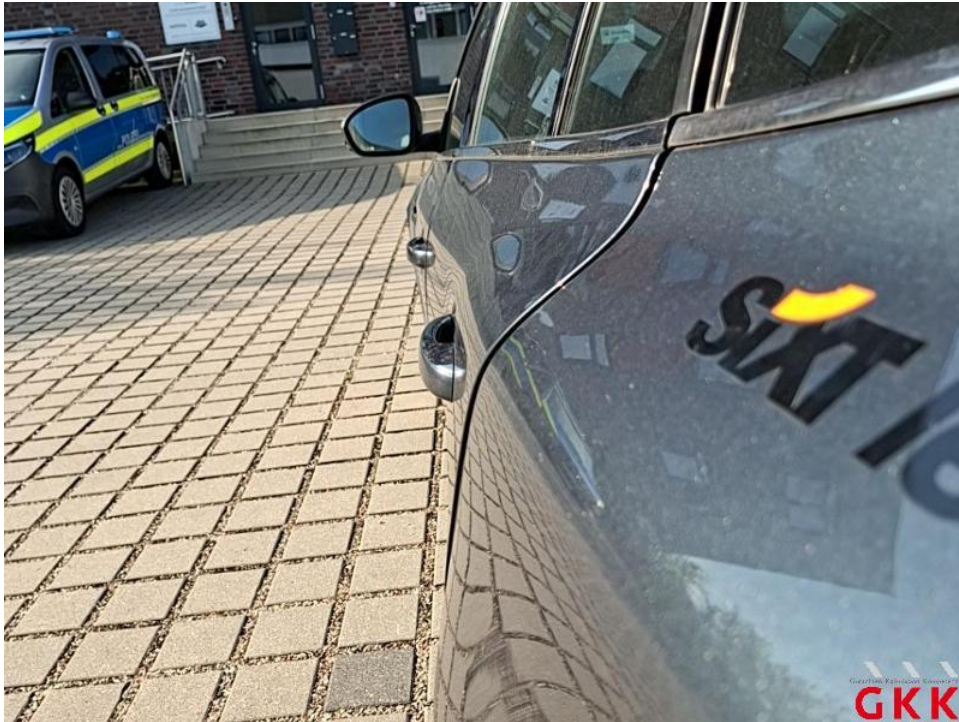
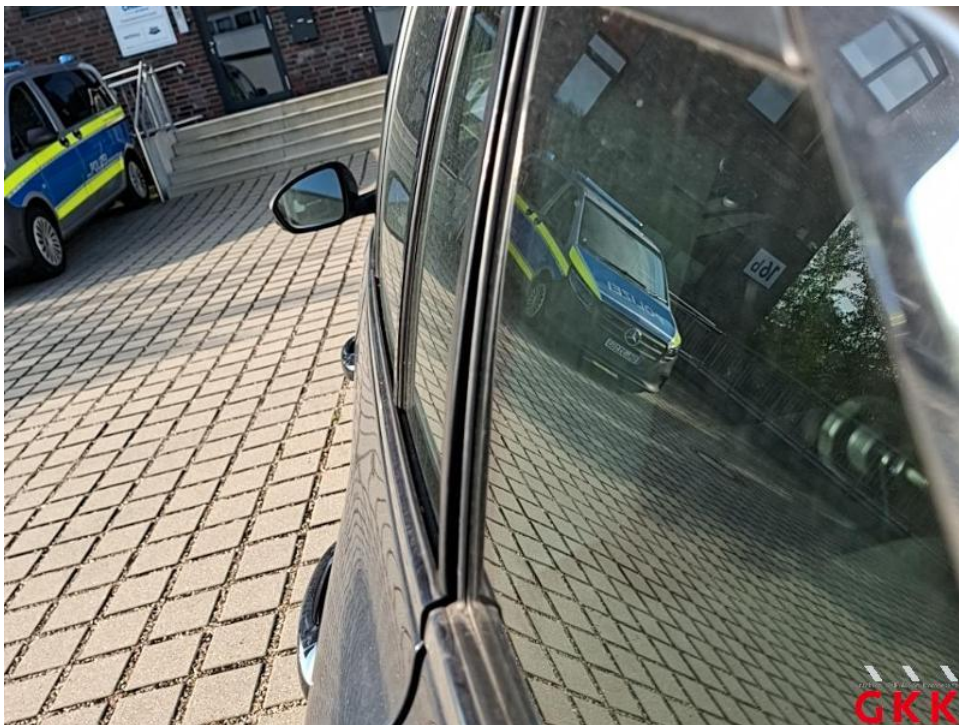
| Vorschaden | Der Vorschaden wurde fach- und sachgerecht behoben | Feststellung |
|---|---|---|
| Tür hinten links | Nein | Einbaulage / Spaltmaße nicht Auslieferungskonform |

Tür hinten links,, Reparaturmangel (Bild 56, Bild 57, Bild 58)

Bild 56. Tür hinten links,, Reparaturmangel, einstellen

Bild 57. Tür hinten links,, Reparaturmangel, einstellen

Bild 58. Tür hinten links,, Reparaturmangel, einstellen

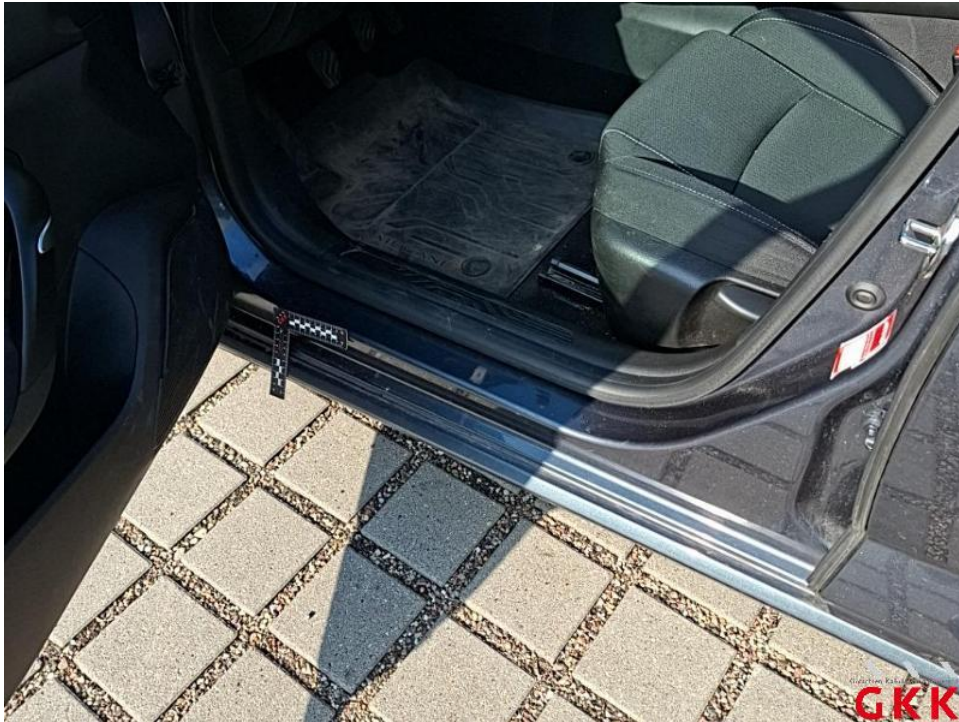
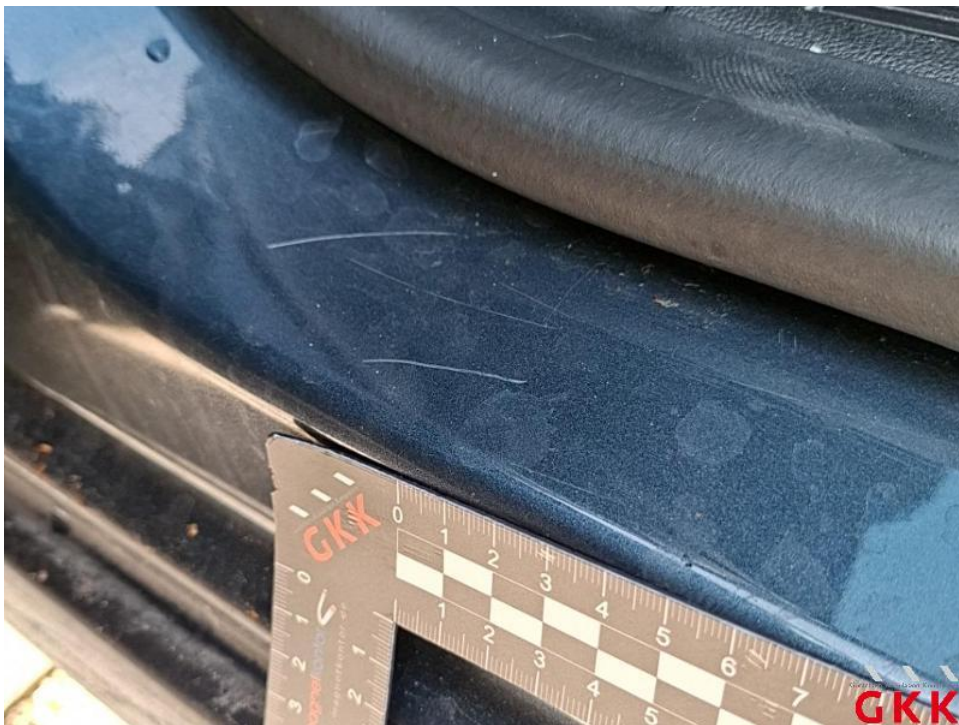
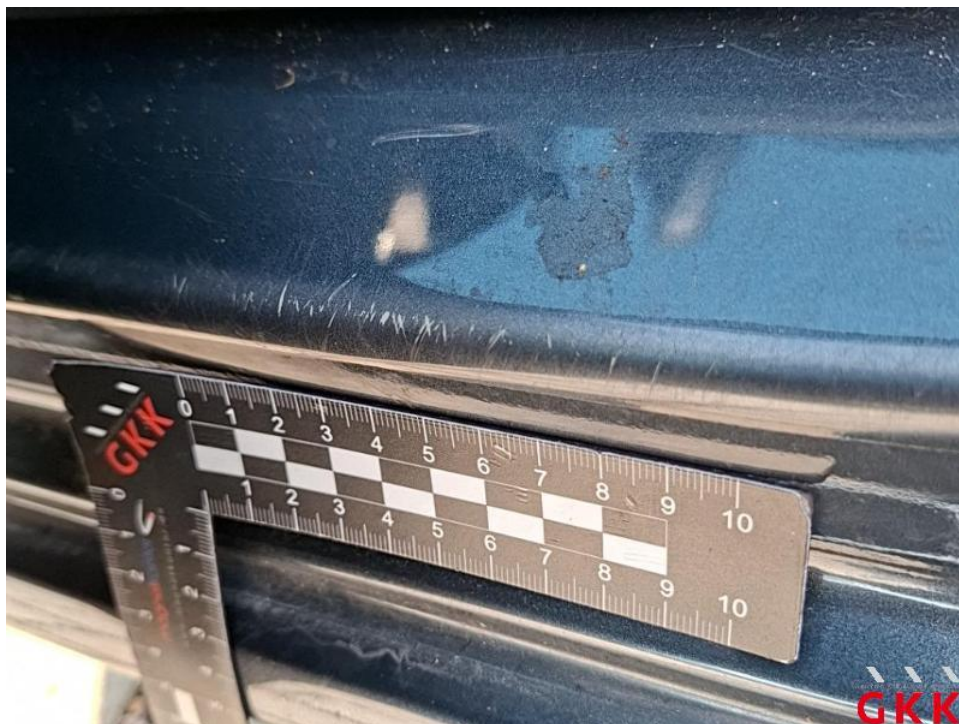
Tür vorne links Einstieg, verkratzt (Bild 59, Bild 60, Bild 61)

Bild 59. Tür vorne links, Einstieg, verkratzt, Smartrepair

Bild 60. Tür vorne links, Einstieg, verkratzt, Smartrepair

Bild 61. Tür vorne links, Einstieg, verkratzt, Smartrepair
