Wertgutachten

Ihr Auftrag vom	09.06.2026 durch Raiffeisen-Impuls Fuhrparkmanagement GmbH & Co. KG
Besichtigungsort	36272 Niederaula, Industriestraße 11
Besichtigungsdatum	26.06.2026
Referenznummern	0002052143

Fahrzeugident.-Nr.	WF0JXXGAHJNL85646		
Fahrzeugart	PKW - Schräghecklimousine	Farbton / Lackart	Weiß / Uni
Hersteller	Ford	Nächste HU	03/2022
Typ / Verkaufsbez.	Fiesta 1.1 Trend	Laufleistung abgelesen	53.017 km
Erstzulassung	23.02.2022	Emissionsklasse	Euro 6
Getriebe / Gänge	Manuell / 5	Sitzplätze / Türen	5 / 5
Achsen / angetrieben	2 / 1	Anzahl Besitzer	keine Angabe
Motorart	Reihenmotor / Benzin	Hubraum / Nennleistung	1.084 ccm / 55 KW
Antriebsart	Frontantrieb

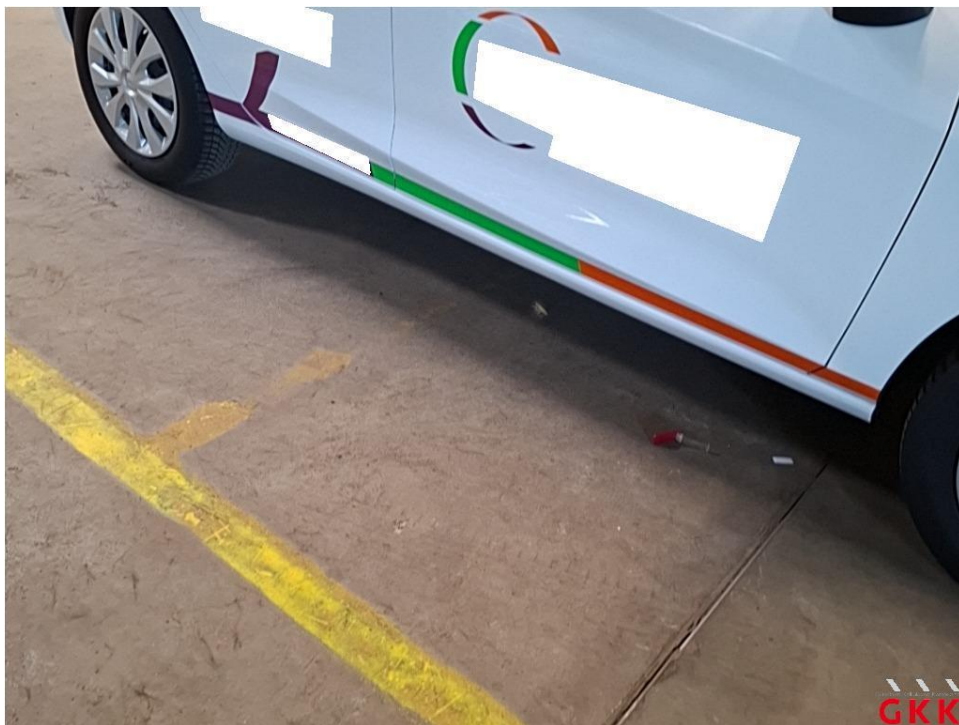
Wertbeeinflussende Faktoren		
Seite links (Angaben ohne MwSt.)	Reparaturkosten	MW
Seitenwand links unterhalb, beschädigt, Smartrepair (Bild 18, Bild 19)	80,00 €	80,00 €
Exterieur (Angaben ohne MwSt.)	Reparaturkosten	MW
Beschriftungs- / Werbefolie, beklebt, entkleben (Bild 14, Bild 15, Bild 16)	220,00 €	220,00 €
Multimedia, Navigation (Angaben ohne MwSt.)	Reparaturkosten	MW
Antenne Stab, fehlt, ersetzen (Bild 17)	65,04 €	65,04 €
Ohne Zuordnung (Angaben ohne MwSt.)	Reparaturkosten	MW
HU (Hauptunters.) PKW / Transporter, fällig, durchführen	132,77 €	132,77 €

Bild 14 Beschriftungs- / Werbefolie, beklebt, entkleben

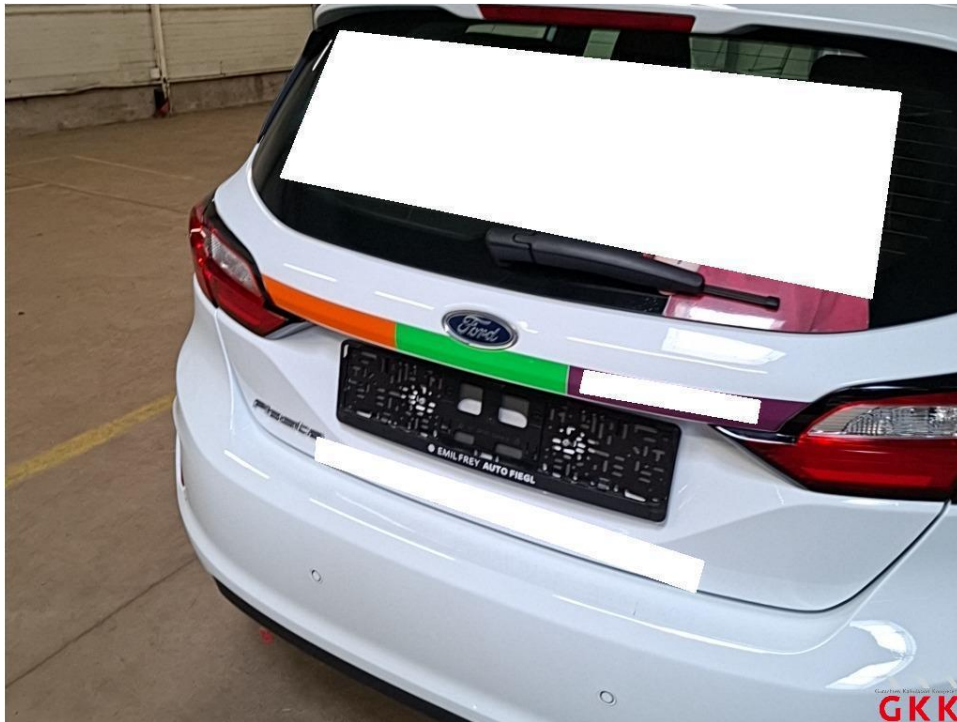
Bild 15 Beschriftungs- / Werbefolie, beklebt, entkleben

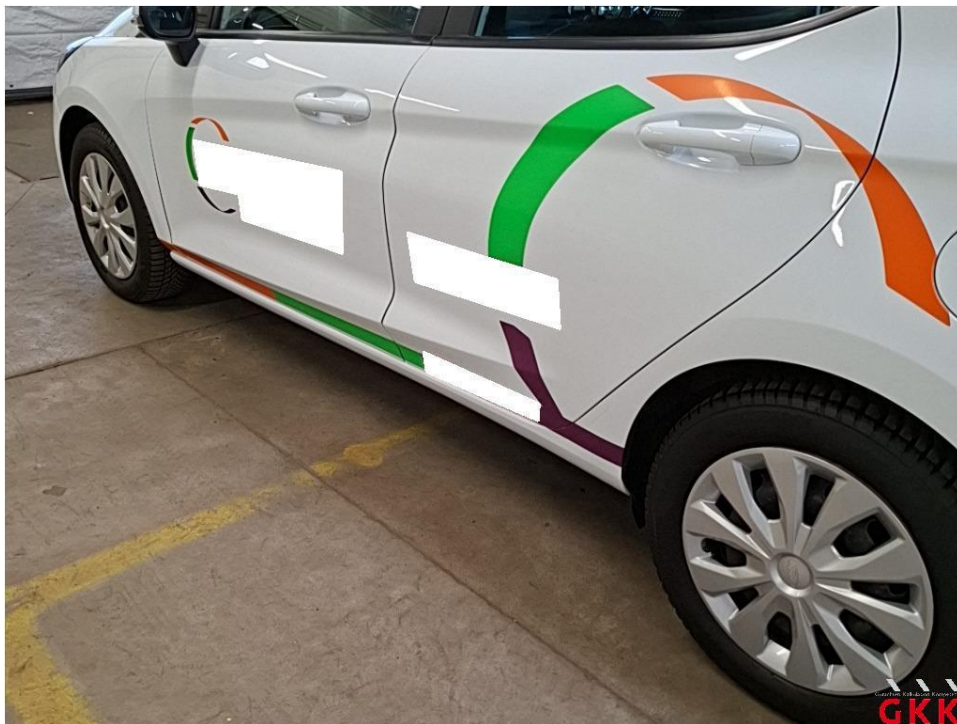
Bild 16 Beschriftungs- / Werbefolie, beklebt, entkleben

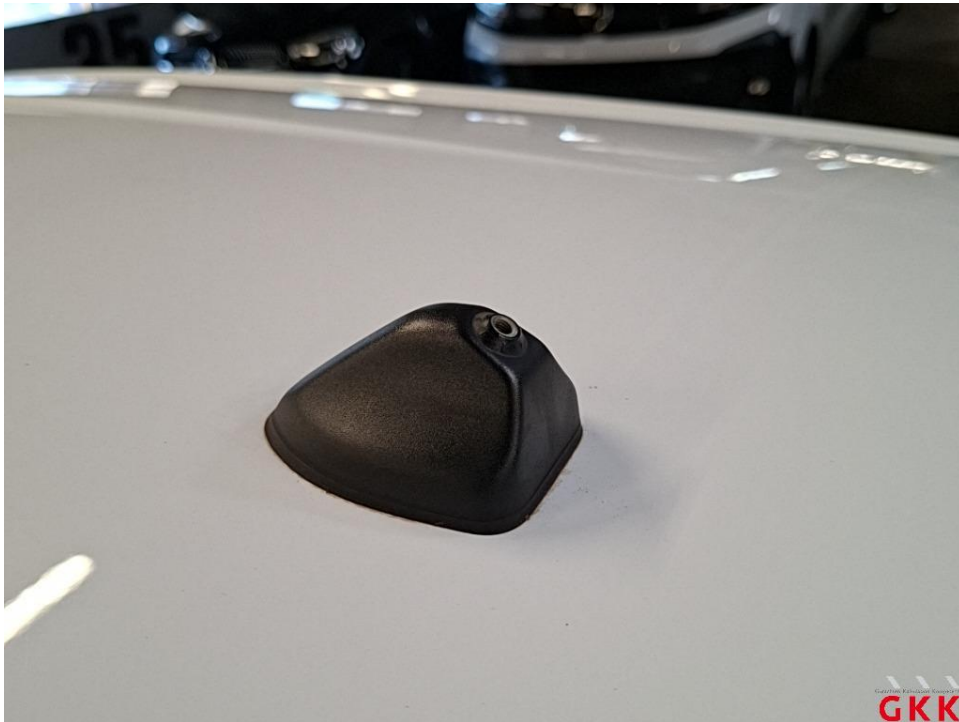
Bild 17 Antenne, Stab, fehlt, ersetzen

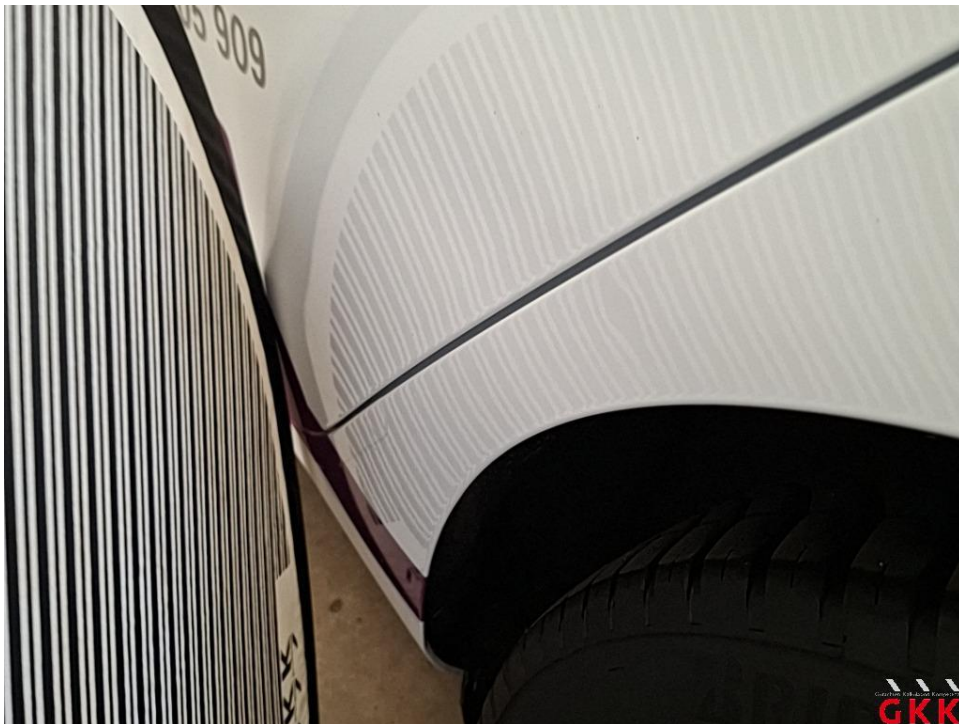
Bild 18 Seitenwand links, unterhalb, beschädigt, Smartrepair

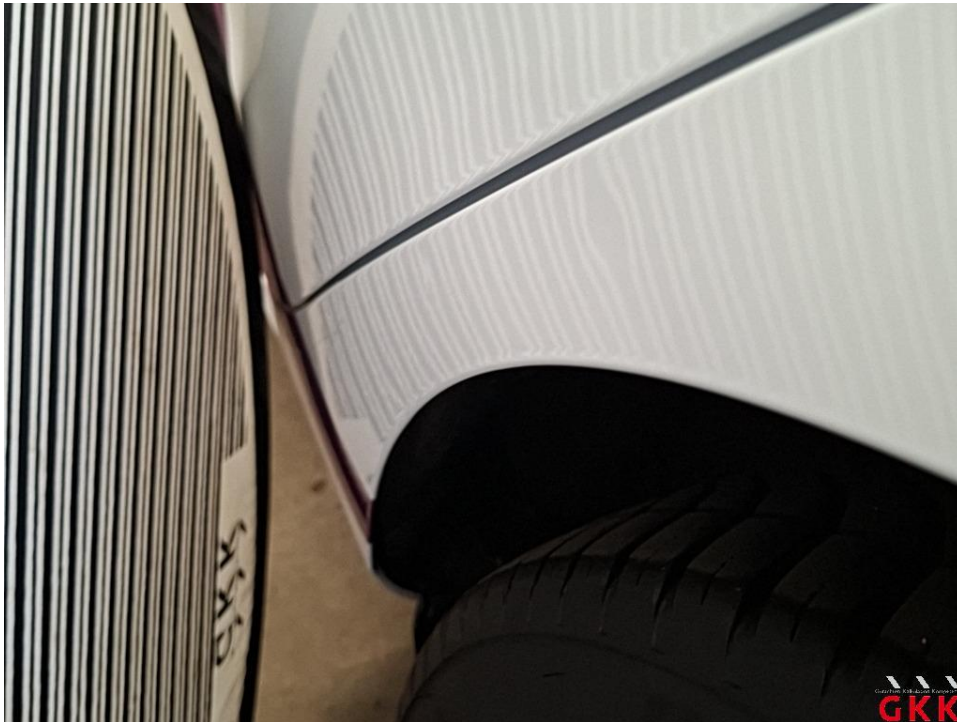
Bild 19 Seitenwand links, unterhalb, beschädigt, Smartrepair
