Auftrags-Nr: 1002349336
Besichtigt am: 05.03.2026 14:53
Berichts-Nr: 10171456
FIN: VSSZZZKLZNR042546

Fahrzeugkategorie:	Personenkraftwagen
Fahrzeugart:	Kombi
Hersteller:	Seat
Modell:	Leon
HSN / TSN:	7593 / AQC
Erstzulassungsdatum:	14.03.2022
Laufleistung:	55.860 km
Nachweis Kilometerstand:	Abgelesen
Farbe:	Mitternachtsschwarz
Farbe Dach:	Mitternachtsschwarz
Antriebsart:	Frontantrieb
Motorisierung/Kraftstoff:	Benzin
Hubraum:	2.000 ccm
Leistung:	180 kW (245 PS)
Fahrzeuglänge:	
Fahrzeughöhe:	
Fahrzeugbreite:	
Zulässiges Gesamtgewicht:	
Radstand:	
Anzahl Achsen:	2
Zylinder:	4
Schadstoffklasse:	Euro 6
Anzahl Türen:	4
Anzahl Sitze:	5
Getriebe:	Automatik 7-Gang
Polsterart:	Stoff
Interieurfarbe:	Titanschwarz - Palomino-Braun
Anzahl vorhandene Schlüssel:	2

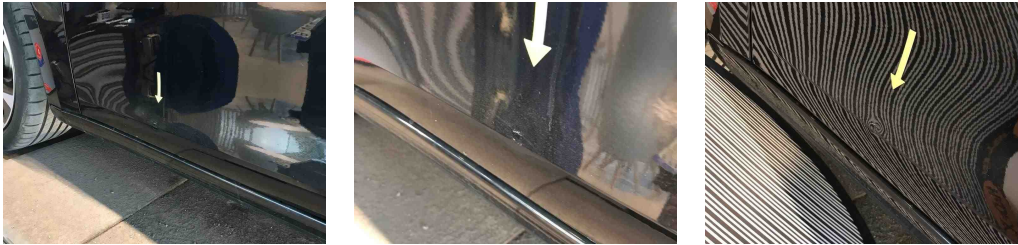
1 - Tür vorne links - Delle(n) und Kratzer - Instandsetzen + lackieren

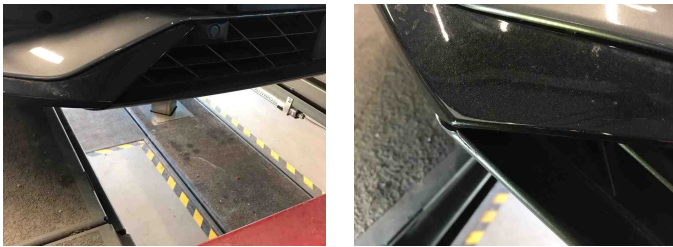
2 - Stoßfängerspoiler vorne - Gebrochen - Ersetzen

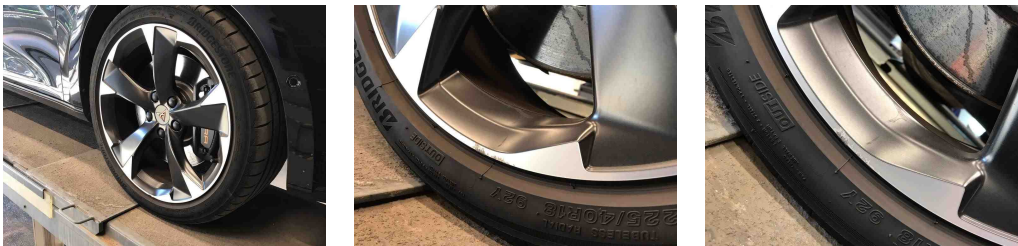
3 - Alufelge glanzgedreht vorne rechts - Kratzer - Optische Wertminderung

Kommentar Optische Wertminderung (UVP: € 685,00)

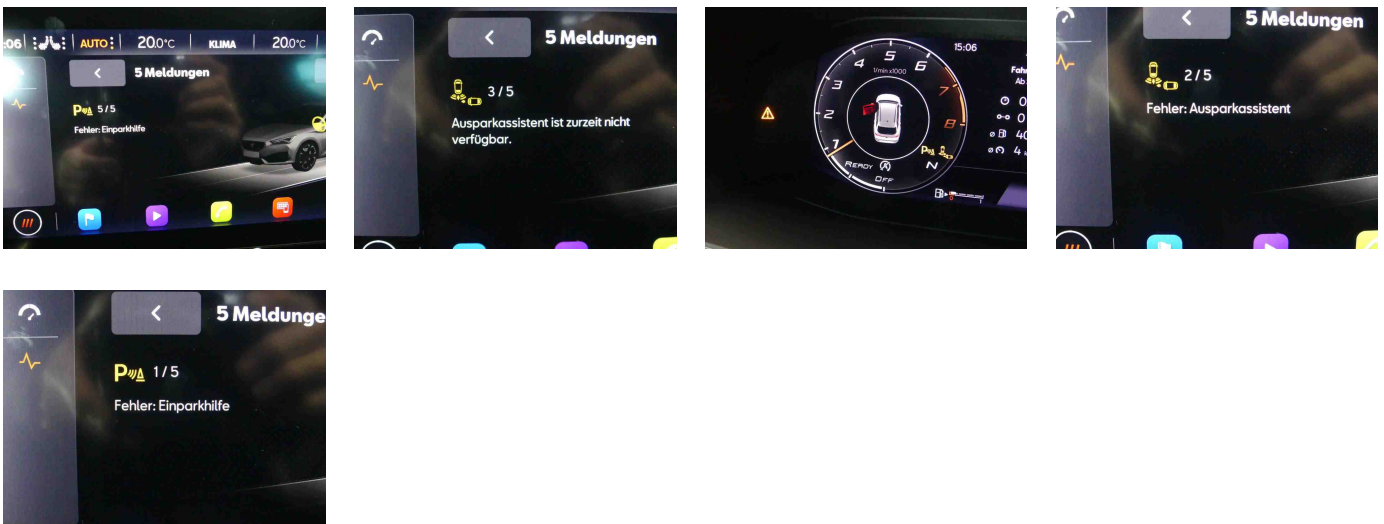
4 - Kontrolleuchte - Leuchtet - Werkstattdiagnose erforderlich
Schadenserweiterung möglich

Kommentar Fehlermeldungen prüfen/beheben

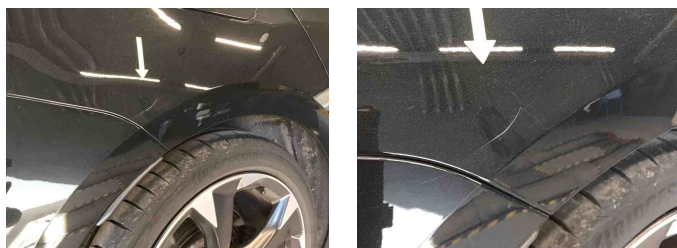
6 - Kotflügel hinten rechts - Kratzer - Spotrepair

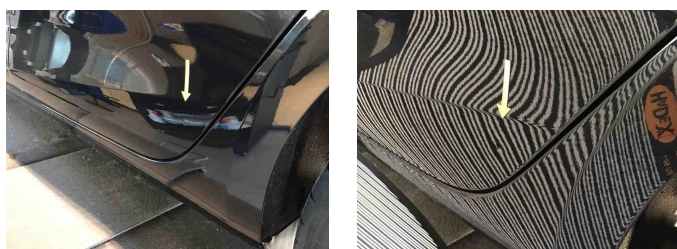
7 - Tür hinten links - Delle(n) - Kaltdrücken
