# Zustandsbericht/Minderwertgutachten-Leasing

Auftraggeber Mobilize Financial Services, eine Marke der RCI Banque S.A., Niederlassung  
 Deutschland, Jagenbergstr. 1, 41468 Neuss  
 Besichtigung 02.04.2026

Erstzulassung	27.03.2024	Letzte Zulassung	27.03.2024
Fahrzeugart	Personenkraftwagen	Hersteller	Renault
Typ / Verkaufsbez.	Austral (07.2022->) / Austral 1.3 TCe 160 Mild-Hybrid Evolution (EU 6d)	Aufbauart	SUV
Türen	5	Fahrzeug-Ident.-Nr.	VF1RHN00X72186866
HSN / TSN	3333 / BPR	DAT Europa-Code®	017201580060002
DAT Marktindex	DE002 6470	Km-Stand abgelesen	21406
Nächste HU §29 StVZO	03 / 2027	Energiequelle / Kraftstoff	Hybr.Benzin/E
Zylinderanzahl	4 / Reihenmotor	Leistung (kW)	116
Hubraum (ccm)	1332	Schadstoffklasse:	EURO6;WLTP;AP;PI/CI; M, N1 I
Antriebsart	Frontantrieb	Getriebe	Automatik
Felgen	Leichtmetall	Farbe	STERNEN-SCHWARZ / Metallic / TEGNE
Polster / Farbe	Stoff / Grau

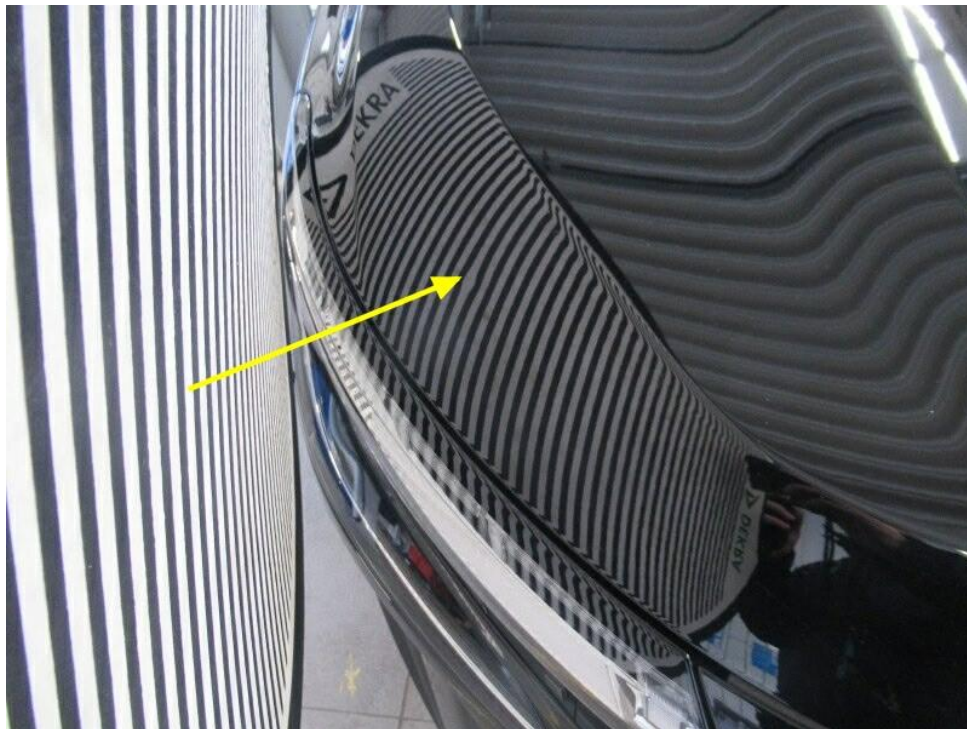
Bild 11 : Motorhaube eingedellt

Motorhaube eingedellt, drücken (Bild 11)  
Felge vorne rechts gekerbt, erneuern (Bild 12)  
Stoßfänger hinten oben Ladekante verschrammt, polieren (Bild 17)  
Radlaufblende hinten rechts verschrammt, polieren (Bild 13)

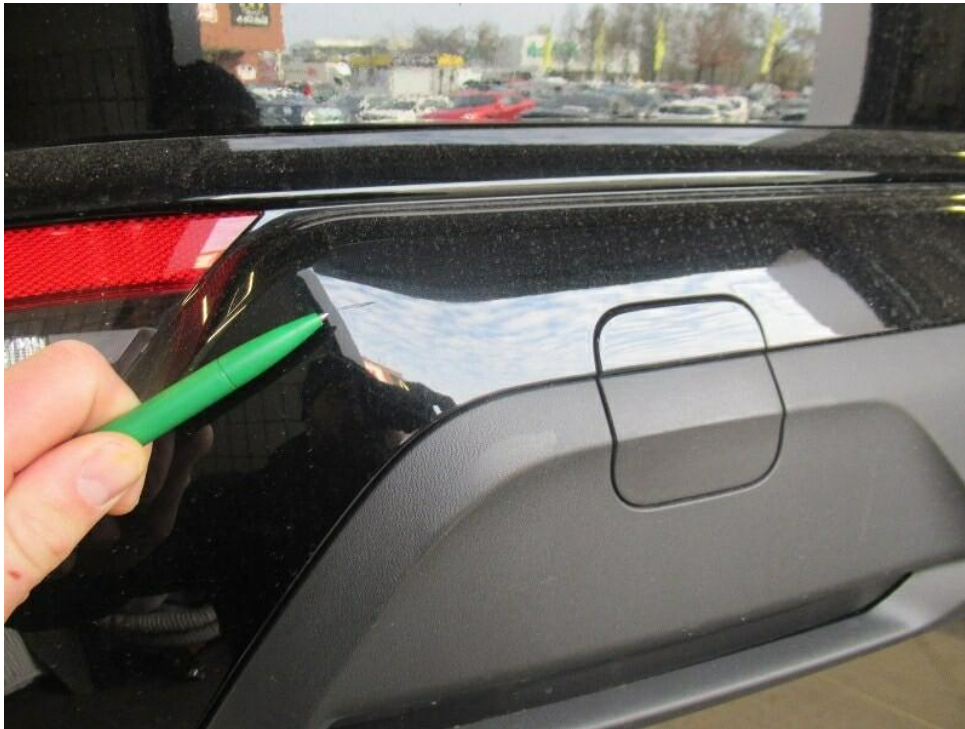
Bild 14 : Stoßfängerunterteil verschrammt

1. Stoßfängerunterteil / Spoiler mitte hinten gekerbt, erneuern (Bild 15)
2. Stoßfängerunterteil verschrammt, smart repair (Bild 14)
3. Deckel der Abschleppöse gekerbt, erneuern (Bild 16)

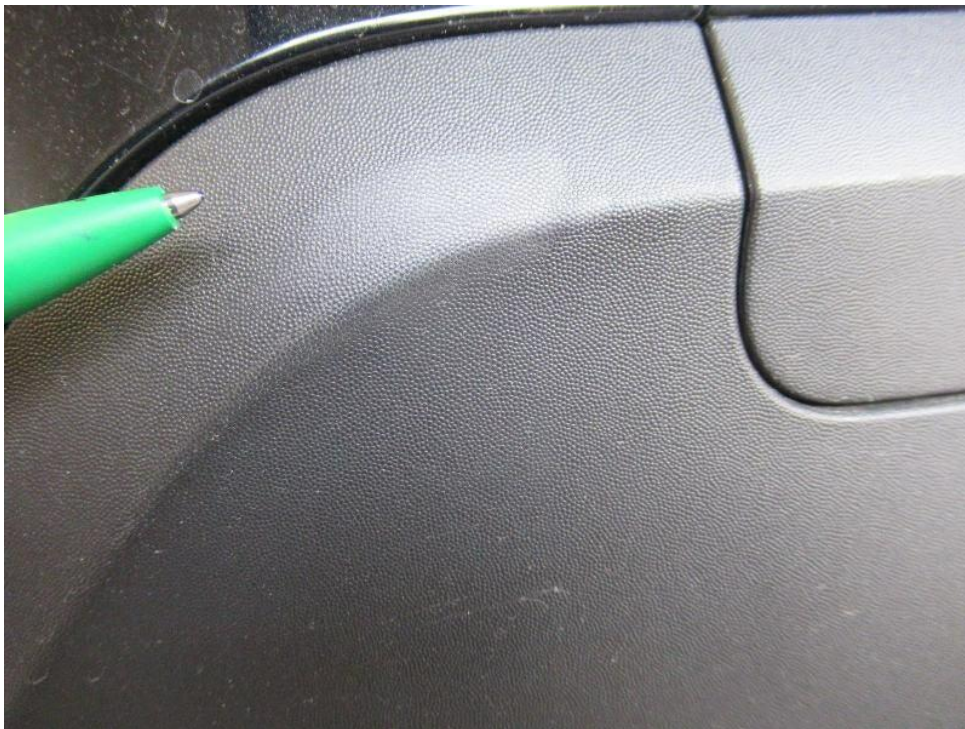
Bild 15 : Stoßfängerunterteil / Spoiler mitte hinten gekerbt

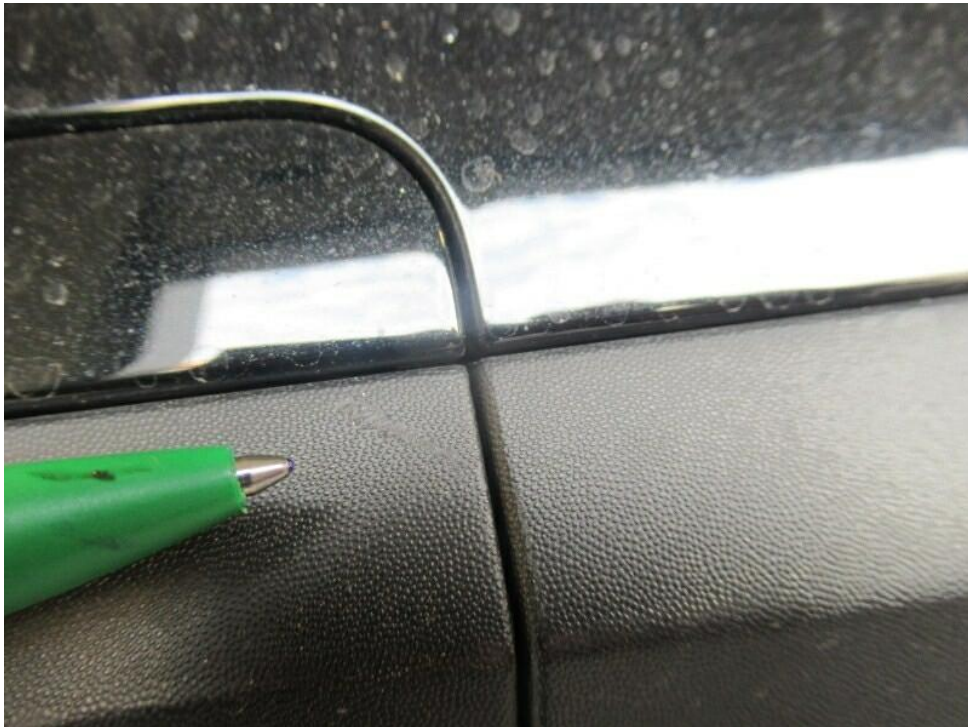
Bild 16 : Deckel der Abschleppöse gekerbt

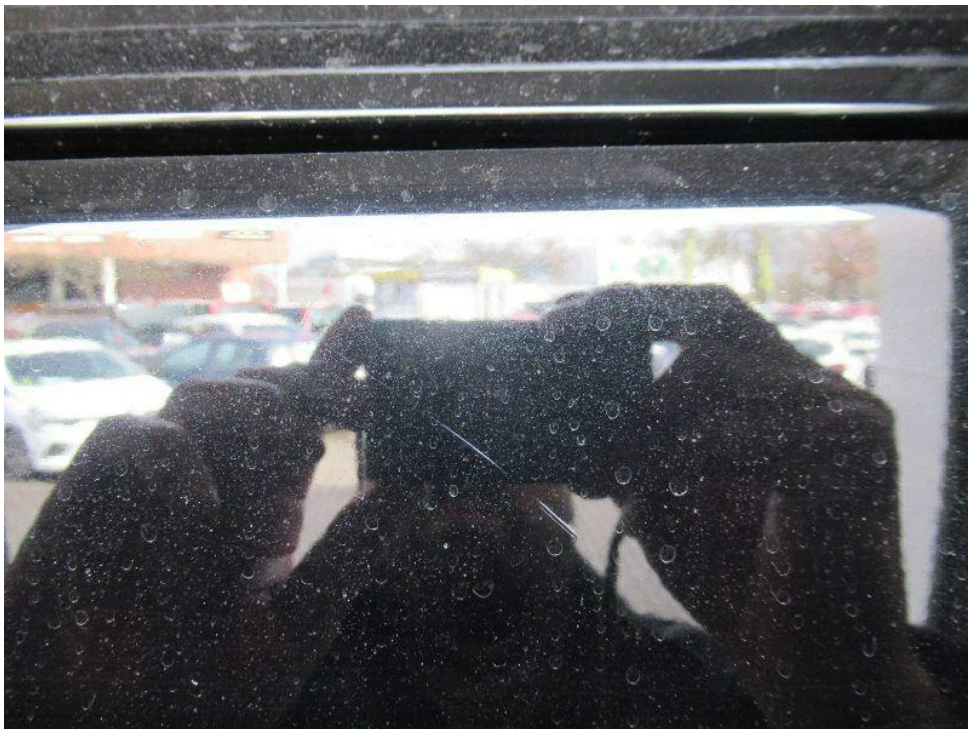
Bild 17 : Stoßfänger hinten oben Ladekante verschrammt
