Zustandsbericht

Kunde :	Allane SE HCBE	Amtl. Kennzeichen :	DD-Z 5555E
Berichtsnummer :	0000000926728-DE968		
Referenznummer:	31200517

Kia Sportage (NQ5)(2021->) GT-Line Plug-in Hybrid 4WD

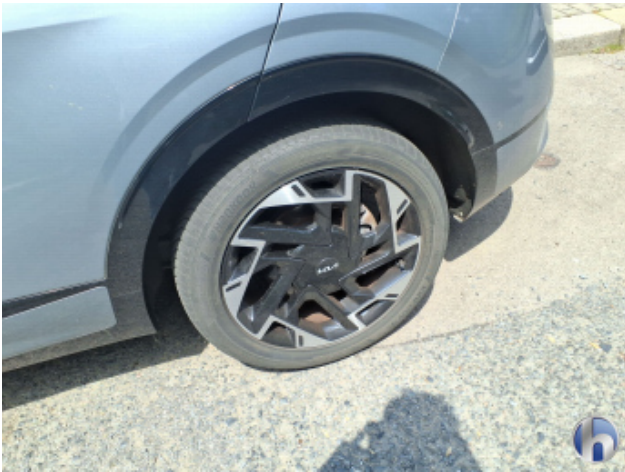
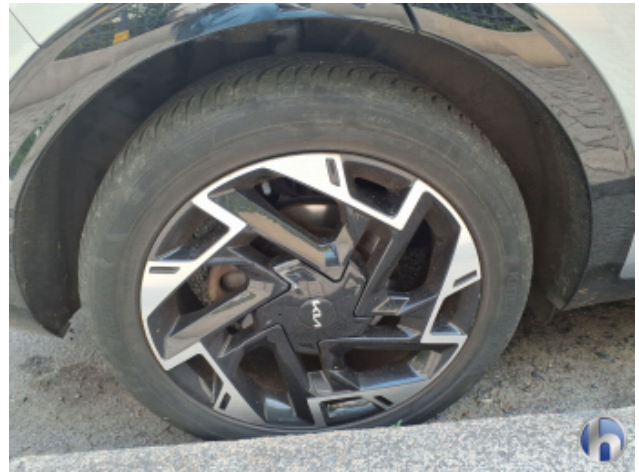
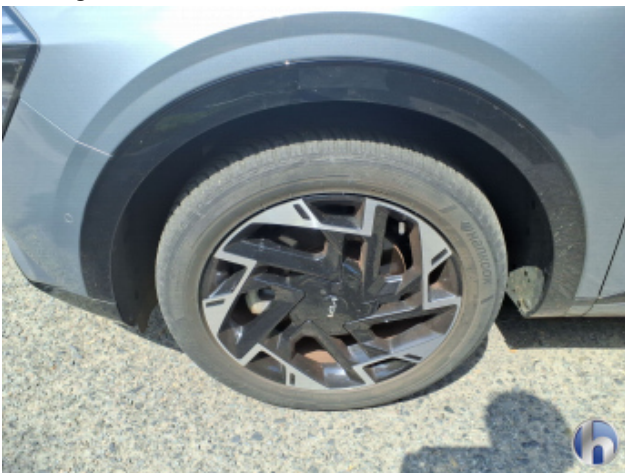
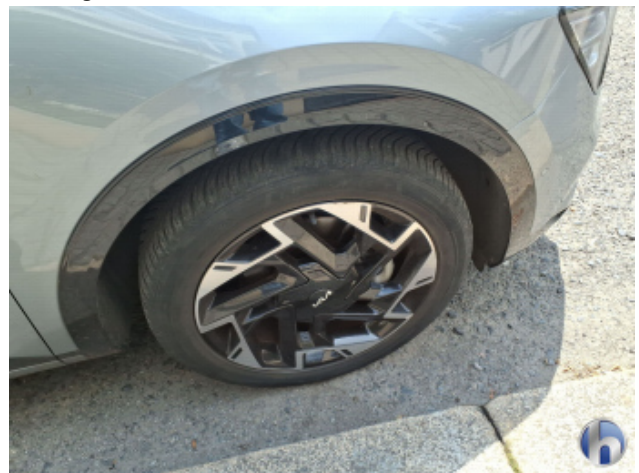
Montierte Bereifung		
Reifenart / Felgentyp:	Allwetterreifen	Aluminium original
1. Achse - links / Zust.	Hankook	235/50/ZR19/-- 5 mm
1. Achse - rechts / Zust.	Hankook	235/50/ZR19/-- 5 mm
2. Achse - links / Zust.	Hankook	235/50/ZR19/-- 5 mm
2. Achse - rechts / Zust.	Hankook	235/50/ZR19/-- 5 mm
Verkehrssicherheit:	Verkehrssicher

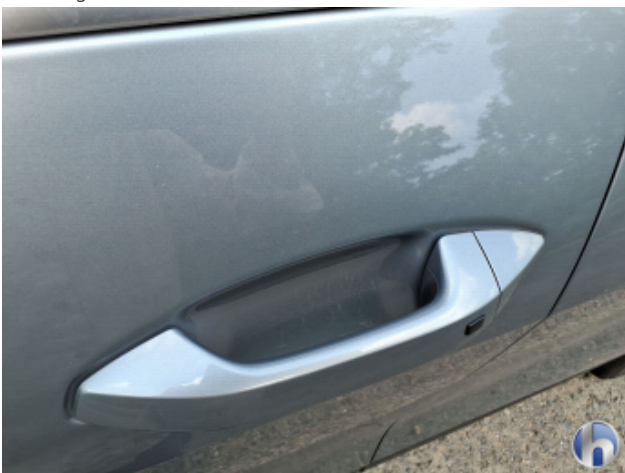
1. Tür Vorne - Links
Kratzer - Smart Repair

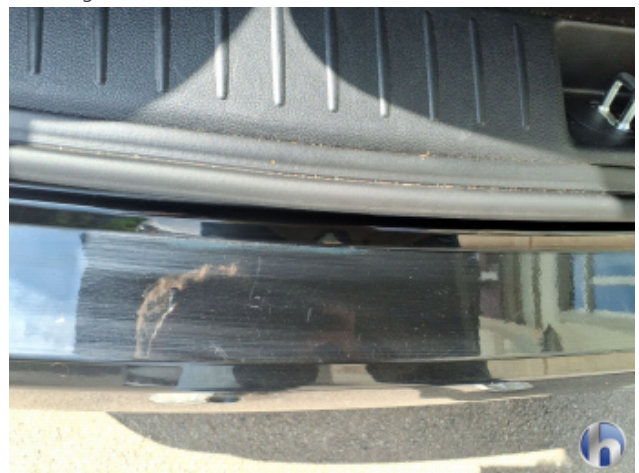
2. Stoßfänger Hinten
Kratzer - Lackieren

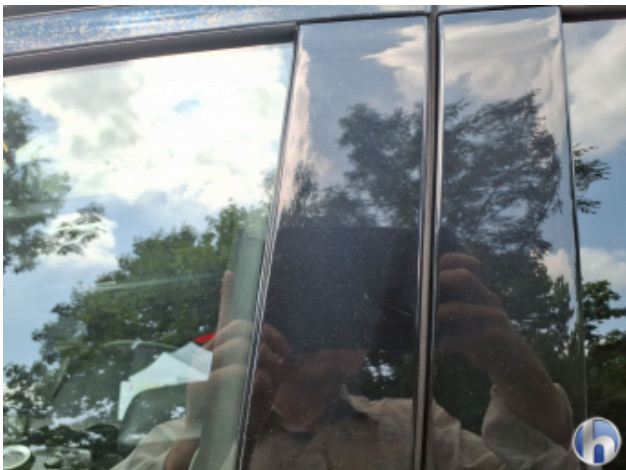
3. B-Säule Mitte - Links
Gebrauchsspuren - Ohne Reparatur

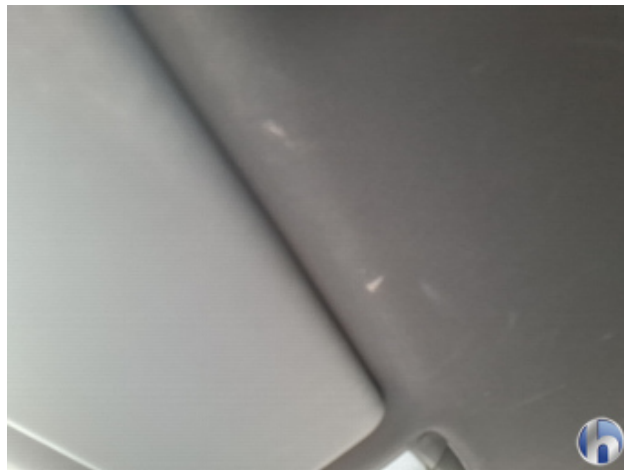
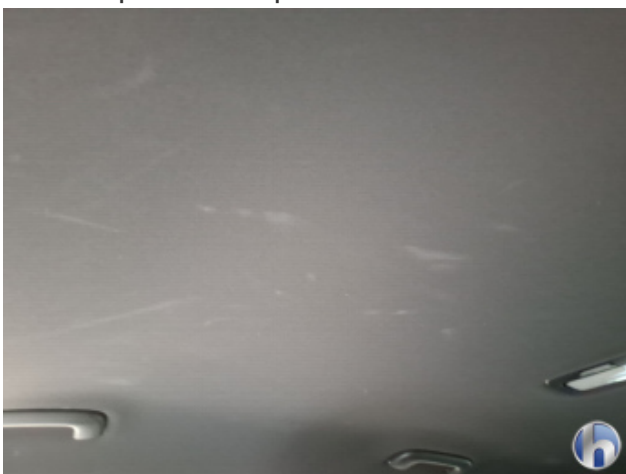
4. Dachhimmel
Verschmutzt - Reinigen

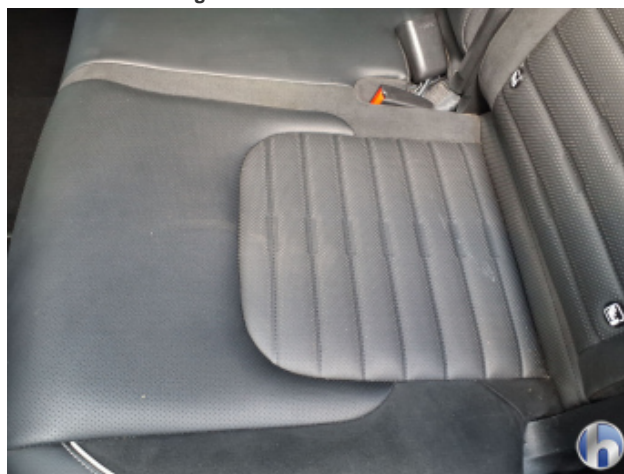
5. Sitz Innenraum links hinten
Verschmutzt - Reinigen
