## Fahrzeugbeschreibung

**Fahrzeug:** BMW 3er-Reihe 320d Touring Automatik Kombi 5-türig 1995 ccm 190 PS / 140 KW Diesel 8-Gang Automatik

## Zustandsbericht

#### BMW 3 Touring (G21N)(07.2022->) 320 d

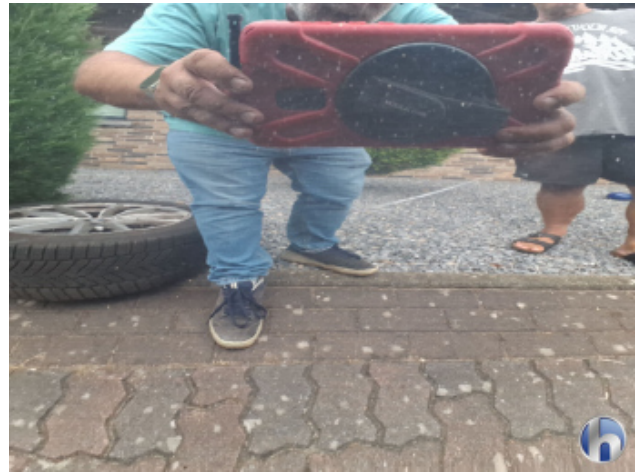
| <i>Datum</i> | <i>SNR</i> | <i>Verursacher</i> | <i>Beschädigung</i> | <i>Reparatur<br/>erfolgt *</i> | <i>Gutachten<br/>vorhanden *</i> |
|---|---|---|---|---|---|
| 11.05.2026 | 9059996655 | Eigenverschulden | Tür hinten Beifahrerseite Kratzer 5-10 cm (bis Grundierung) | Nein | Nein |

| | Bauteil | Schaden | Rep.-Art |
|---|---|---|---|
| 1. | Tür Hinten - Rechts | Kratzer | Lackieren |

1. Tür Hinten - Rechts  
Kratzer - Lackieren

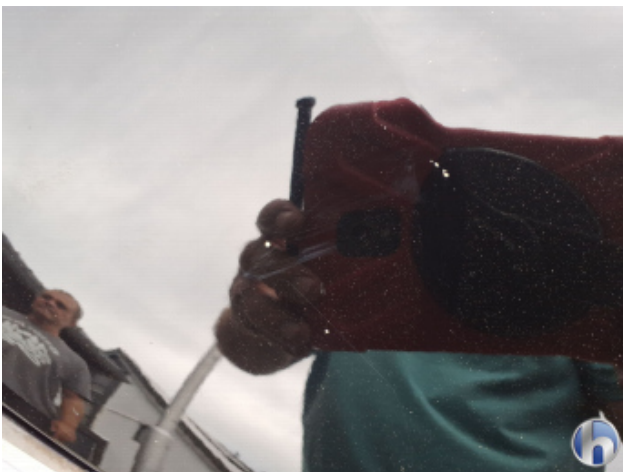
| | Bauteil | Schaden | Rep.-Art |
|---|---|---|---|
| 2. | Motorhaube | Steinschlag | Lackieren |

2. Motorhaube  
Steinschlag - Lackieren

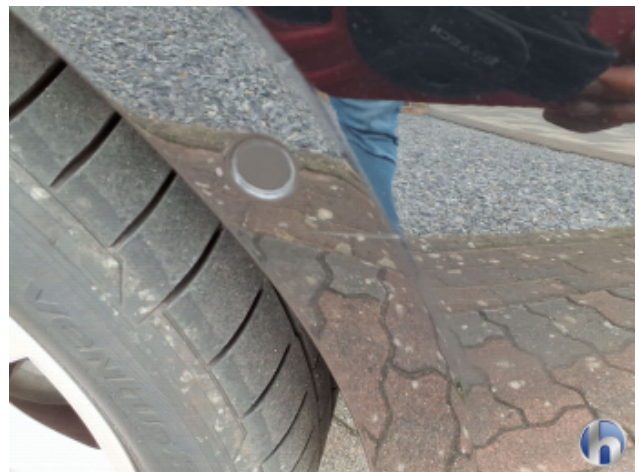
| <i>Datum</i> | <i>SNR</i> | <i>Verursacher</i> | <i>Beschädigung</i> | <i>Reparatur<br/>erfolgt *</i> | <i>Gutachten<br/>vorhanden *</i> |
|---|---|---|---|---|---|
| 24.04.2025 | 9059937958 | Eigenverschulden | Kotflügel vorne Beifahrerseite Kratzer 5-10 cm (bis Grundierung) | Ja | Nein |

| | Bauteil | Schaden | Rep.-Art |
|---|---|---|---|
| 3. | Kotflügel Vorne - Rechts | Kratzer | Smart Repair |

3. Kotflügel Vorne - Rechts  
Kratzer - Smart Repair

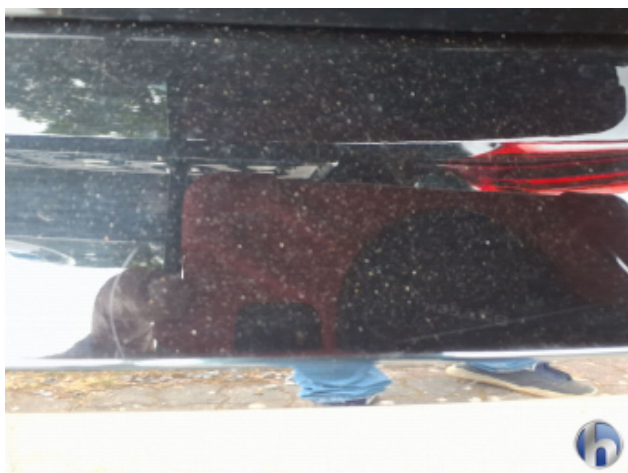
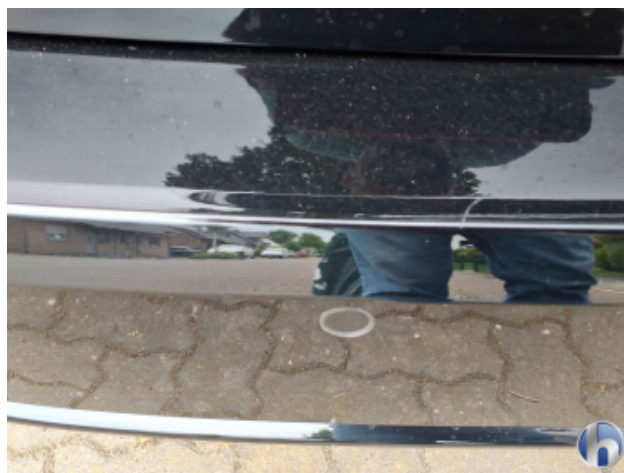
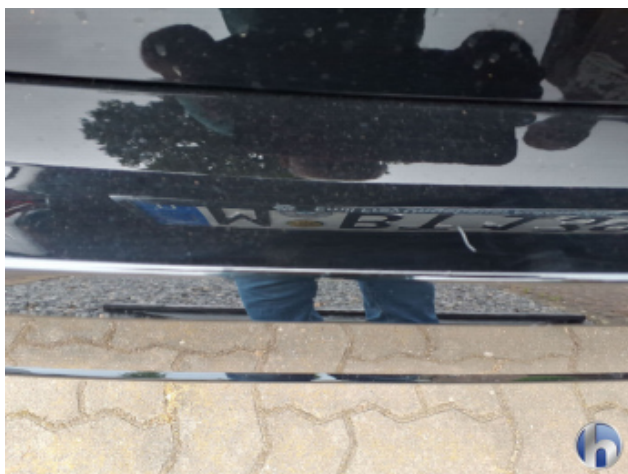
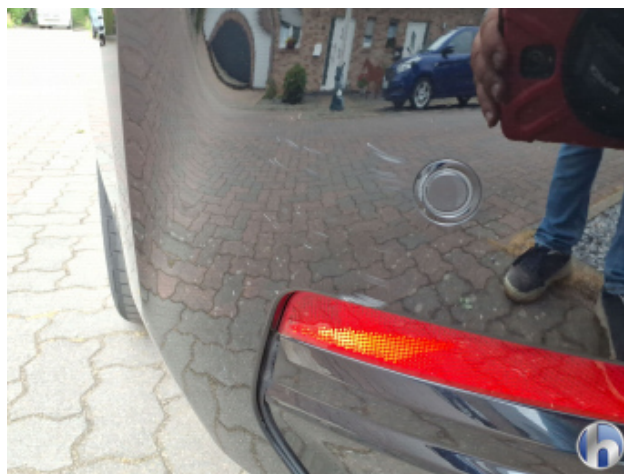
| <i>Datum</i> | <i>SNR</i> | <i>Verursacher</i> | <i>Beschädigung</i> | <i>Reparatur<br/>erfolgt *</i> | <i>Gutachten<br/>vorhanden *</i> |
|---|---|---|---|---|---|
| 26.06.2026 | 9060002013 | Eigenverschulden | Stoßstange hinten Fahrerseite Kratzer < 5 cm oberflächlich | Nein | Nein |

| | Bauteil | Schaden | Rep.-Art |
|---|---|---|---|
| 4. | Stoßfänger Hinten | Kratzer | Lackieren |

4. Stoßfänger Hinten  
Kratzer - Lackieren
